Ponencia 3-2:
La Restauración del Patio de la Acequia del Generalife (Alhambra de Granada)
Ponente: Rafael de la Cruz Márquez, Patronato de la Alhambra y Generalife,
Junta de Andalucía

Restauración del Patio de la Acequia a partir de 1998

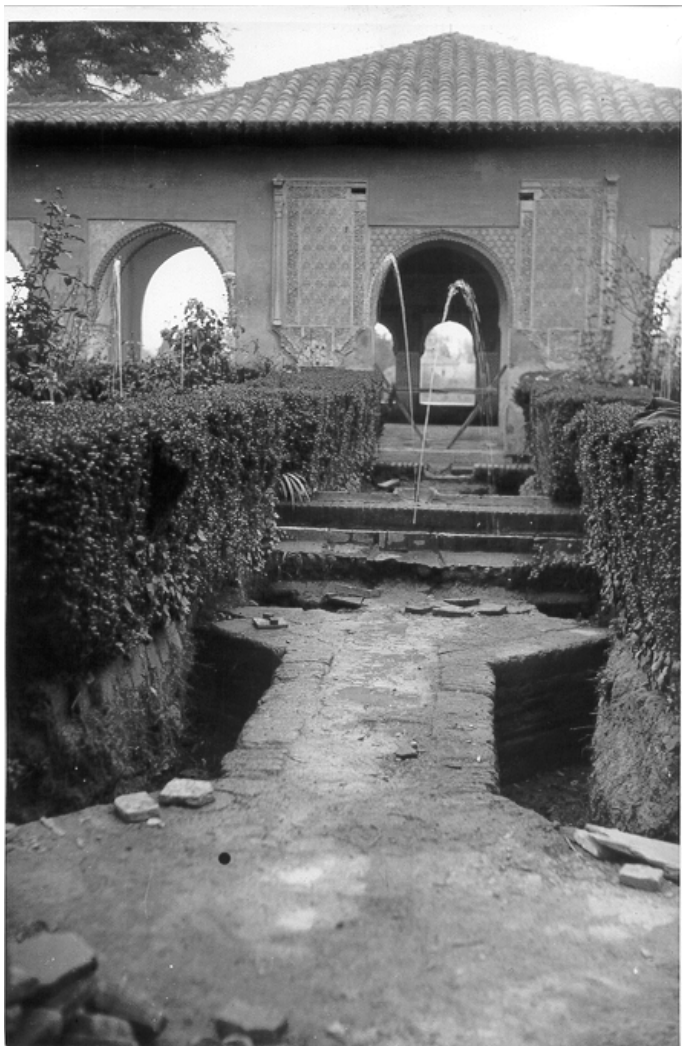
Fig. 18: J. Bermúdez Pareja. Vista de las excavaciones arqueológicas del crucero, hacia poniente. 1960.

A raíz de los trabajos arqueológicos emprendidos por Jesús Bermúdez Pareja, tras el incendio que afectó a la nave Este del Patio la noche del 8 de diciembre de 1958, se pusieron en evidencia numerosos datos sobre la estructura medieval del Palacio así como sobre la del jardín central. Así, y gracias a esta investigación, se establecieron las bases fundamentales de la estructura del jardín medieval:

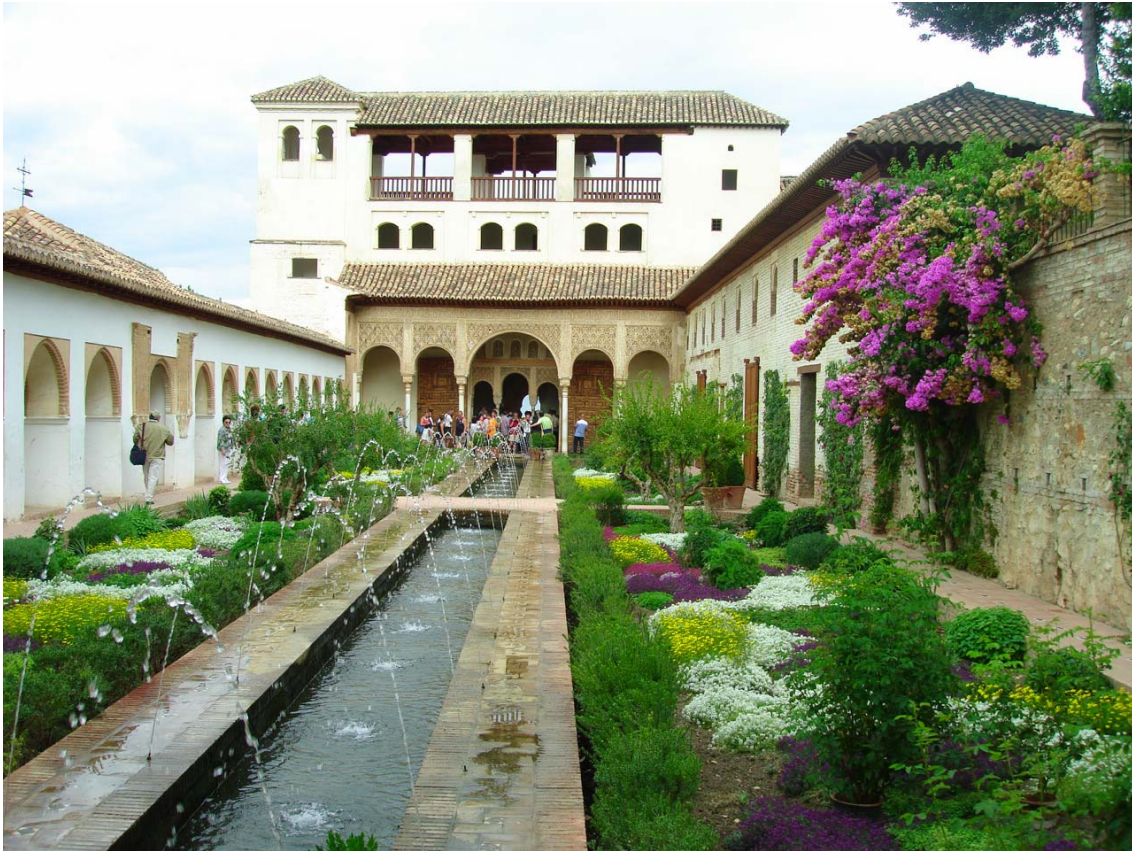
Fig. 23.: R. de la Cruz. Vista general del Patio de la Acequia, octubre 2006.
