## MUROS DE ESCOLLERA EN URBANIZACIONES

El presente trabajo se escribe con la finalidad de explicar las causas de los problemas que se presentaron en dos obras de muros de escollera contruidos en Motril y en Almería España. Además se proponen varias soluciones para cada caso en particular, tratando así de erradicar el problema.

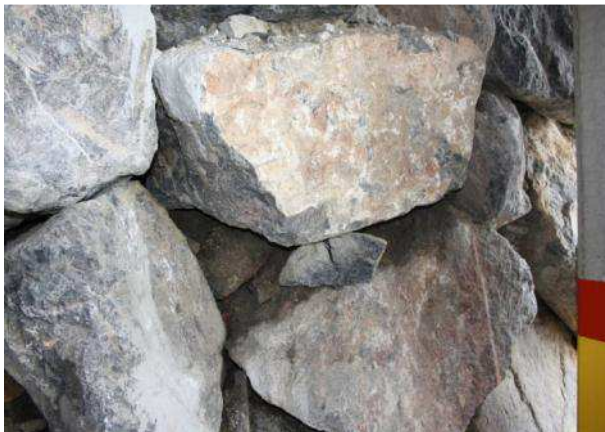
- En la parte superior del trasdós de la escollera se observa la aparición de fisuras paralelas a la línea de escollera.
- Rotura de las piedras por falta de condiciones de planeidad suficiente. No existe plano de apoyo de las piedras, lo que provoca la aparición de apoyos puntuales lo que conlleva la aparición de tensiones elevadas y falta de estabilidad.

Fig 2 “Fracturación de piedras por esfuerzos excesivos” y Fig 3 “Hundimiento”.

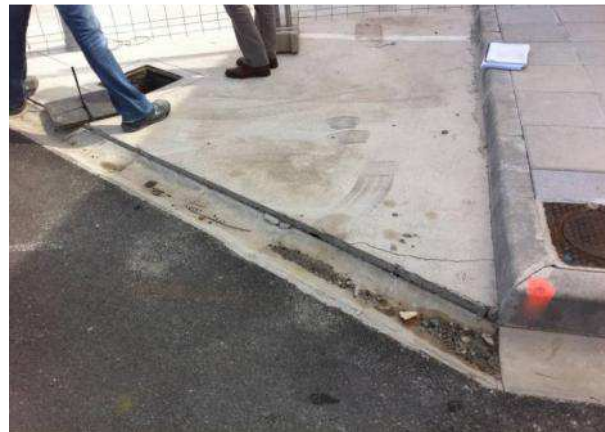
- Desplazamiento de las piedras.
- Caída de piedras en el canal.
- Lavado del terreno entre las piedras que ha provocado la aparición de huecos importantes en diferentes zonas de la urbanización (socavones), llegando a producir hoyos bajo el carril bici.

Otras medidas correctoras son la inyección de la urbanización en los 4 metros tras la escollera. Los penetrómetros realizados en estos días detectan la falta de material (suelo) bajo el pavimento, por lo que pueden producirse hundimientos y socavones.

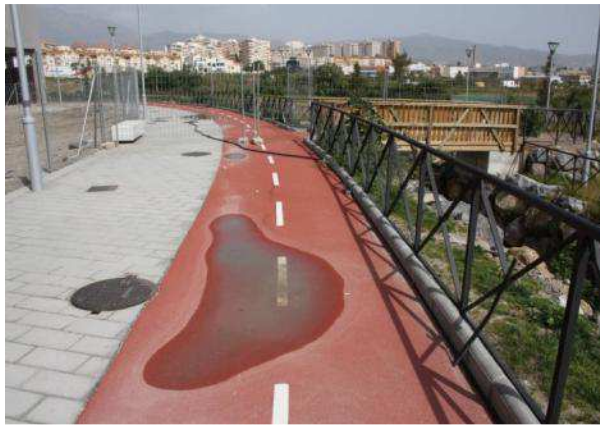
- Aparición de fisuras en el firme y en el hormigón que marcan una línea de descenso del terreno paralela a la línea de escollera,
- Diferencias de nivel entre las diferentes partes del pavimento.

- Inversión de la pendiente en el carril bici y en el acerado, provocando la acumulación de agua en forma de charcos.

Fig 4 “Asentamiento y cambio de pendiente” y Fig 5 “Caída de rocas en la escollera del canal”

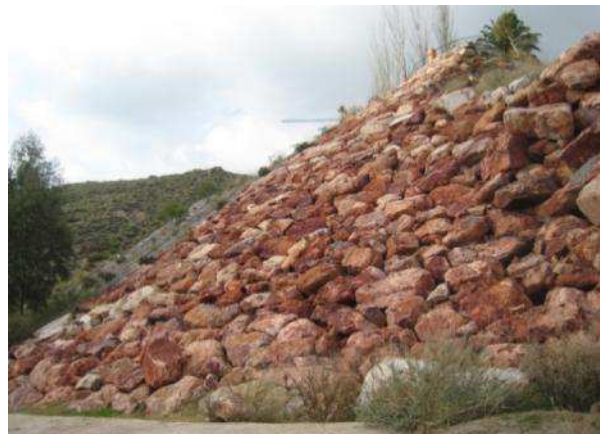
Como ya se mencionó anteriormente, en la construcción de Vía Golf en Almería España, se aumentó la parcela N° 52 de un poco más de 1300 m<sup>2</sup> a más de 3000 m<sup>2</sup> generando en el nuevo perímetro de la parcela un fuerte desnivel de más de 10 metros y con una pendiente casi vertical, en donde se construyó un muro de escollera, el cual por sus deficientes características de estabilidad no se puede considerar como tal, ya que solo es un muro de recubrimiento (tipo piel de escollera) el cual tiene un valor muy bajo o prácticamente nulo de resistencia a los empujes y desplazamientos del terreno.

Fig 6 “Muro de escollera deficiente” y Fig 7 “Movimiento del terreno y deslizamiento del muro”.

Colocación de una estructura de escollera correctamente dimensionada como muro de gravedad. Puede realizarse dada la proximidad de material próximo, y la utilización (al menos, apariencia) de este tipo de soluciones en la zona.

- Espesor mínimo de 2-3 metros, y al menos de 0.25 a 0.4H, en función del cálculo concreto, para las distintas alturas.
- La pendiente del intradós (parte visible del muro) no debe ser superior a 2H-3V, o aproximadamente 50°-55°.
- Debe de contar con un sistema de drenaje (el mismo de drenes californianos puede servir).
- Se tendrá en cuenta en el dimensionado las posibles sobrecargas en coronación.
- La eliminación del recubrimiento y relleno actual deberá hacerse por batches por seguridad de los intervinientes en la obra.
- Podría plantearse la colocación de un geotextil y cultivo superior por razones estéticas.

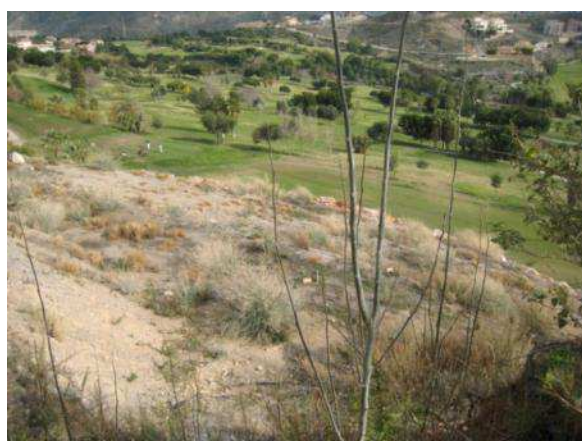
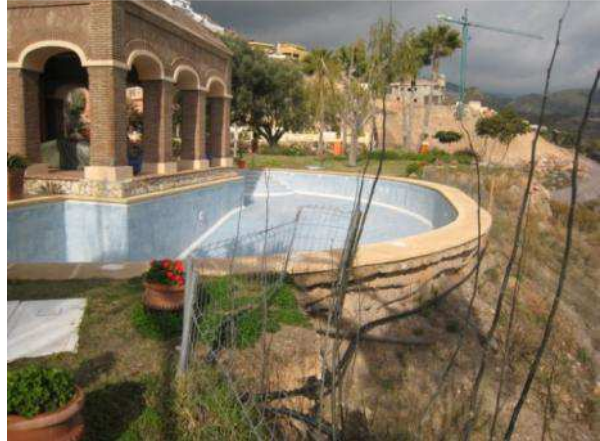
Fig 8 “Deslizamiento del terreno” y Fig 9 “Deslizamiento del terreno”.

Como primera medida es necesario eliminar el agua existente en el relleno bajo la parcela, para evitar nuevos deslizamientos. Recordemos que al eliminar el agua del terreno, mediante drenajes, en general, al disminuir la humedad del terreno, se aumenta la resistencia del terreno.

La eliminación del relleno superior garantiza la estabilidad de la ladera, al disminuir la pendiente, y reduce la superficie de la parcela ocupada por jardines.
