## Estudio estratigráfico de costras y depósitos en templos del casco histórico de Sevilla

Rocío Ortiz Calderón, Pilar Ortiz Calderón, María Sol Abad Ros, José María Martín Ramírez, Dpto. de Sistemas Físicos, Químicos y Naturales, U. Pablo Olavide de Sevilla; Auxiliadora Gómez Morón, Área de Intervención y Análisis, IAPH; María Auxiliadora Vázquez González, Dpto. de Cristalografía y Mineralogía, U. de Sevilla

### Resumen

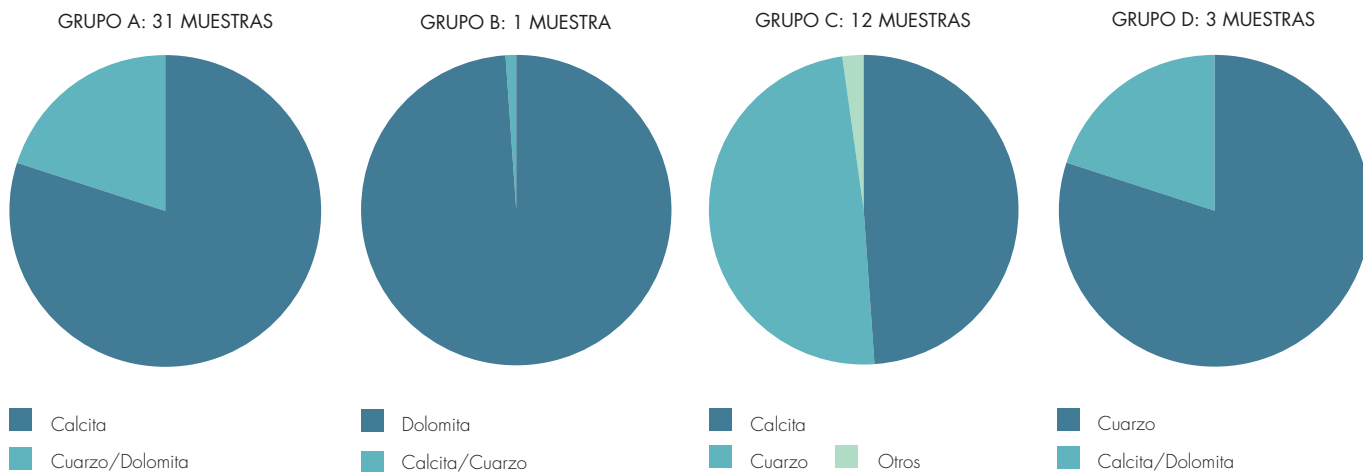
Clasificación de los materiales de construcción según la proporción de calcita-dolomita-cuarzo

Los materiales de construcción utilizados en estas fachadas se pueden clasificar en cuatro grupos de acuerdo a la proporción calcita-dolomita-cuarzo obtenida por difracción de rayos-X.

- Un primer grupo (A) caracterizado por materiales con predominio de calcita, cuyo contenido es superior al 40%P/P. Son los materiales más abundantes en el análisis realizado, correspondiendo aproximadamente a dos tercios de las muestras estudiadas.
- En el grupo B predomina la dolomita y está sólo representado por la muestra de mármol de la iglesia de San Ildefonso.

- Las materiales del grupo C, correspondiente a un cuarto de las muestras analizadas, presentan proporciones similares de calcita y cuarzo.
- Finalmente, en el grupo D están los materiales con cuarzo como componente mayoritario.

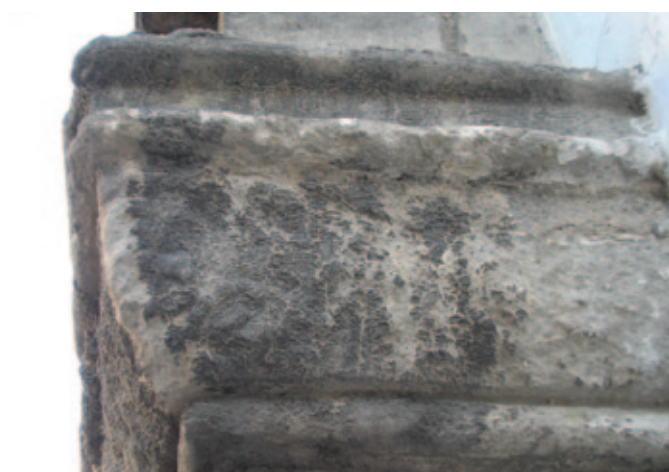
Depósitos en la imposta de la iglesia de Santa Catalina

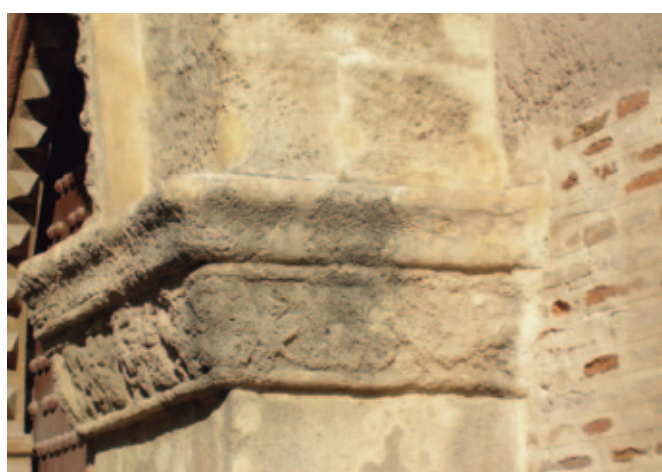
Restos de depósitos y costras en la imposta de la fachada de San Marcos

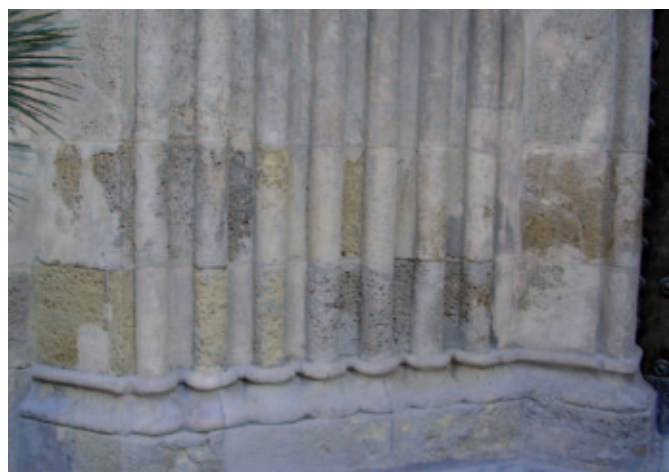
Incrustaciones en las jambas estriadas del arco ojival de la portada de la iglesia de Santa Ana  
Fotos: P. Ortiz, M. S. Abad

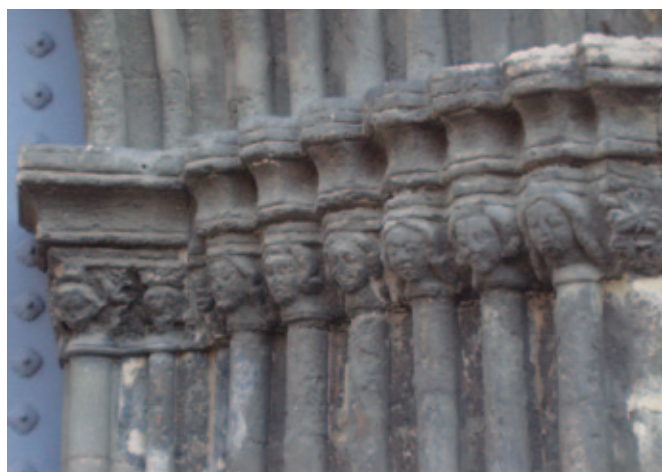
Depósito y costras negras en arquivolta, jamba e imposta de la portada principal de Omnium Sanctorum

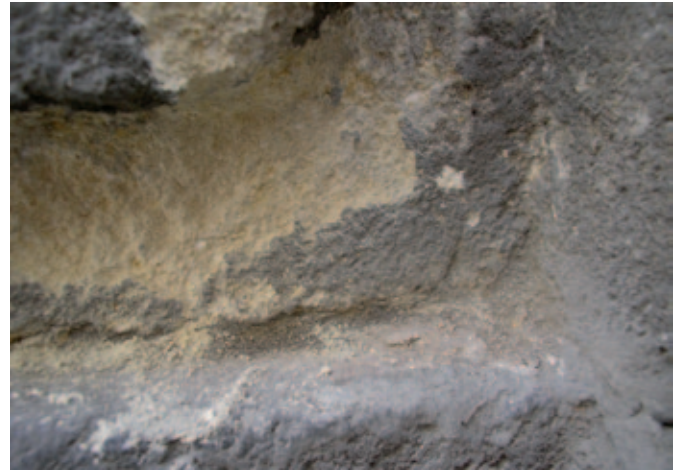
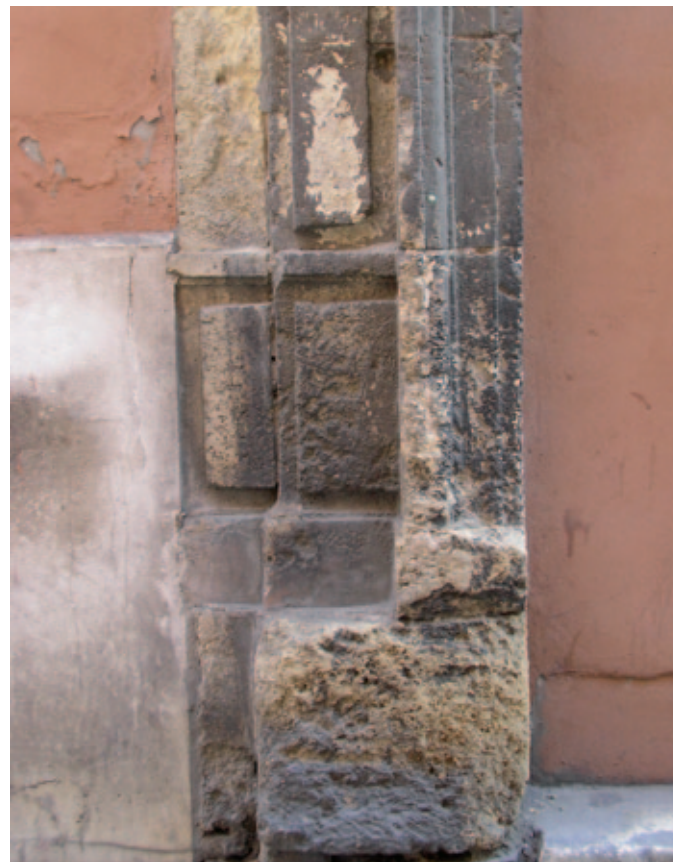
Las costras negras se pueden observar a simple vista con más facilidad en las calles con alta densidad de tráfico rodado y donde la cercanía de la fachada al tráfico es alta. En las vías con alta densidad de vehículos motorizados aumenta la frecuencia de esta patología al 58% de los casos, mientras que en las portadas ubicadas en vías de medio y bajo tránsito de vehículos, la presencia de esta patología disminuye considerablemente a porcentajes del 30% y 18% respectivamente (ORTIZ et ál., 2008). La frecuencia

Costras negras en el basamento de la pilastra izquierda de la portada lateral de la iglesia de San José. Debajo, detalle del grado de disgregación y arenización de la roca. Fotos: P. Ortiz, M. S. Abad
