Estudio estratigráfico y de correspondencia de los paramentos decorativos de la escalera de la Santa Cueva de Cádiz.

Definición del Proyecto de Intervención

Estudios preliminares para la definición del Proyecto de Intervención

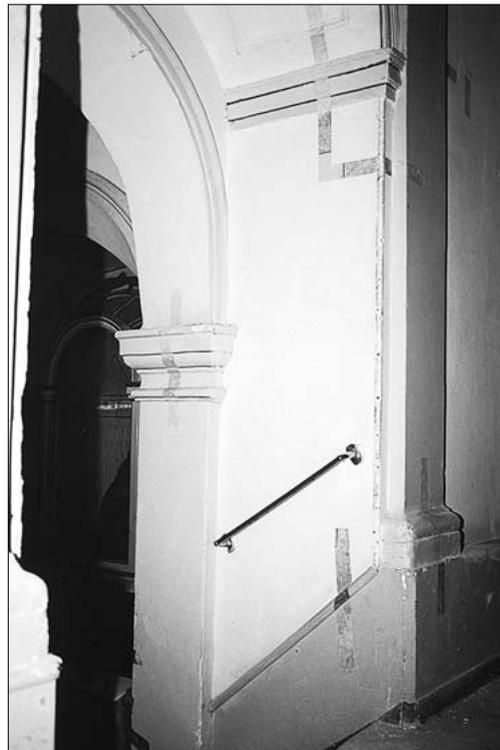
Foto 2. Cata decoración marmórea subyacente. Paramentos de acceso Oratorio.

Aparecen tres estratos, un primer estrato en superficie de color blanco (pintura al temple), el segundo de color gris (pintura sintética) y un tercer estrato subyacente que se identifica como un estuco marmóreo en tonos rojos, tierras y ocres (Véase foto n° 2).

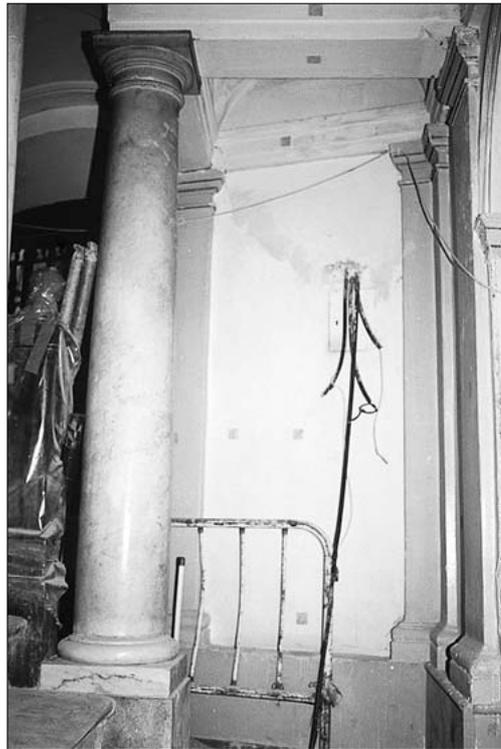
Foto 4. Pérdida de decoración marmórea

- Disgregación del mortero en zonas con humedades. Pulverulencia del estrato de decoración. Paramento de acceso al servicio
- Desgaste puntual del estuco marmóreo en el paramento lateral derecho del primer tramo de la escalera de acceso al oratorio. Paramento interior derecho de la escalera de acceso al Oratorio
- Pérdida de todos los estratos decorativos en los paramentos intervenidos con obras de acondicionamiento en el ámbito de la escalera de acceso al Oratorio Alto –paredes y lunetos de las bóveda central de crucería– (Véase foto nº 4).

- Recuperación de la decoración marmórea subyacente existente en todos los elementos arquitectónicos (paramentos, pilastras, bóvedas, cornisas y molduras).
- Consolidación de los morteros que presentan problemas de adhesión con productos afines a la naturaleza del mortero.
- Reintegración cromática de las pérdidas y desgastes mediante técnica reversible y diferenciable.
