Las pinturas de la Sala de los Reyes de la Alhambra de Granada: un proyecto, un método, una intervención

M.ª José González López, Dpto. de Pintura, U. de Sevilla; Araceli Montero Moreno, Raniero Baglioni, Centro de Intervención del IAPH

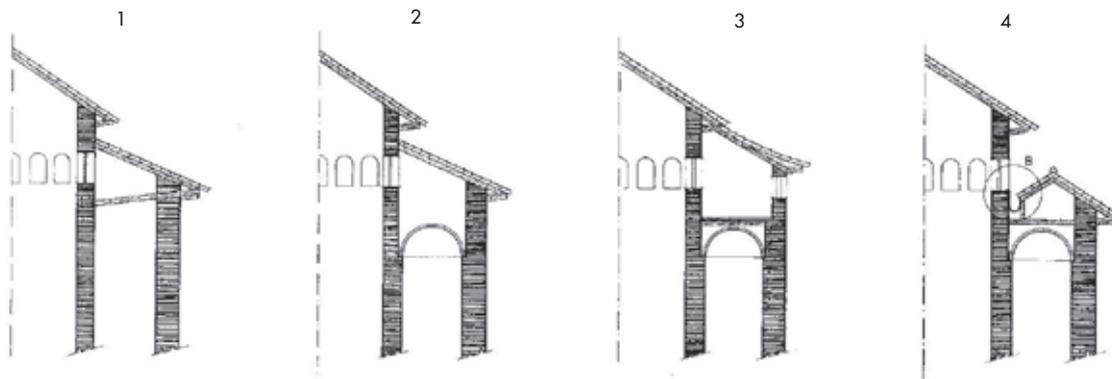
1. Maristan
2. Sala de los Reyes en época hispano musulmana
3. Sala de los Reyes en el siglo XIX
4. Sala de los Reyes a partir de 1855

Intervenciones realizadas en las cubiertas. Fuente: BERMÚDEZ PAREJA, J.; MALDONADO RODRÍGUEZ, M. (1970) Informe sobre técnicas, restauraciones y daños sufridos por los techos pintados de la Sala de los Reyes en el Palacio de los Leones de la Alhambra. *Cuadernos de la Alhambra*, n.º 6, 1970, p. 14

Una breve aproximación a la historia material de las pinturas permite establecer como uno de los factores que ha motivado su deficiente estado de conservación las numerosas intervenciones de reparación que ha sufrido el edificio desde 1618. Destacamos sobre todo, por su incidencia, la efectuada en 1855 por Rafael Contreras, que divide el único espacio que constituía la cubierta con un sistema de evacuación de aguas pluviales hacia el exterior, en tres espacios con tejados independientes a dos aguas de tal forma que la evacuación de ésta discurriese por el interior, perimetralmente por el muro de división con la Sala de los Reyes hacia el exterior. Este aporte de agua ha sido causa de infiltraciones internas que han originado el desarrollo de agentes de biodeterioro y consecuentemente origen de las patologías presentes en el conjunto de la obra, soportes (madera y cuero) y conjunto pictórico (color y dorados) (véase gráfico superior de la p. 80).

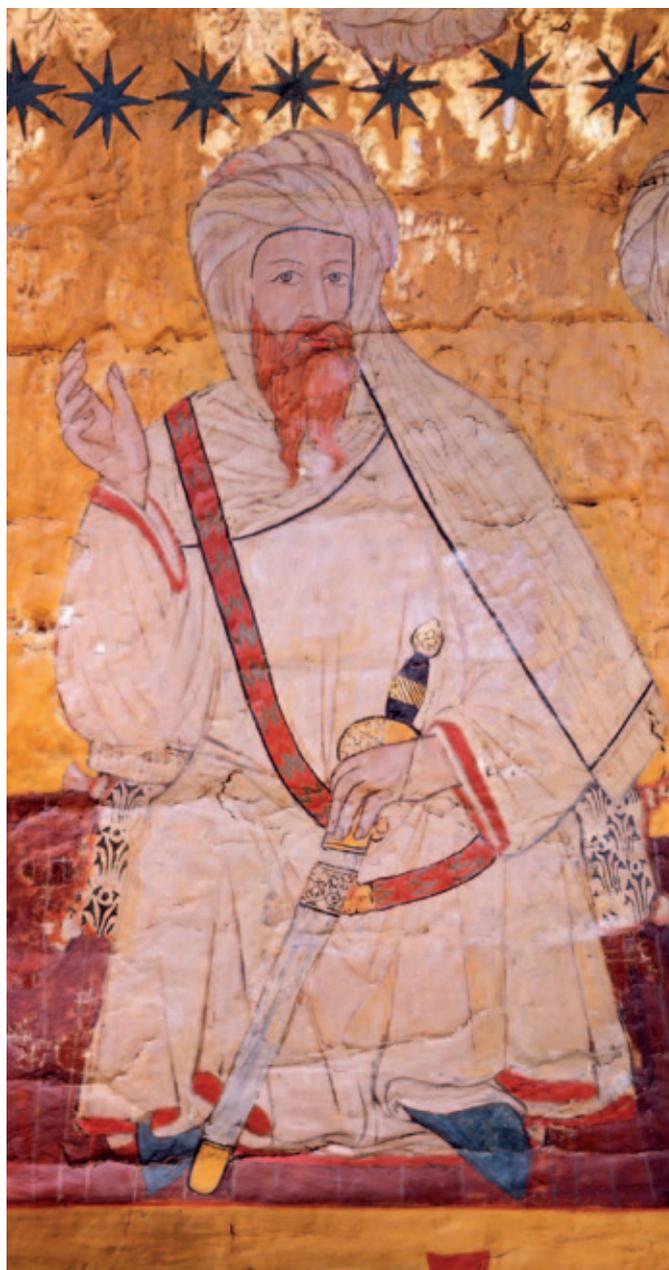
Estado de conservación del rey n.º 1 aproximadamente en 1970.
Fuente: Archivo Oronoz

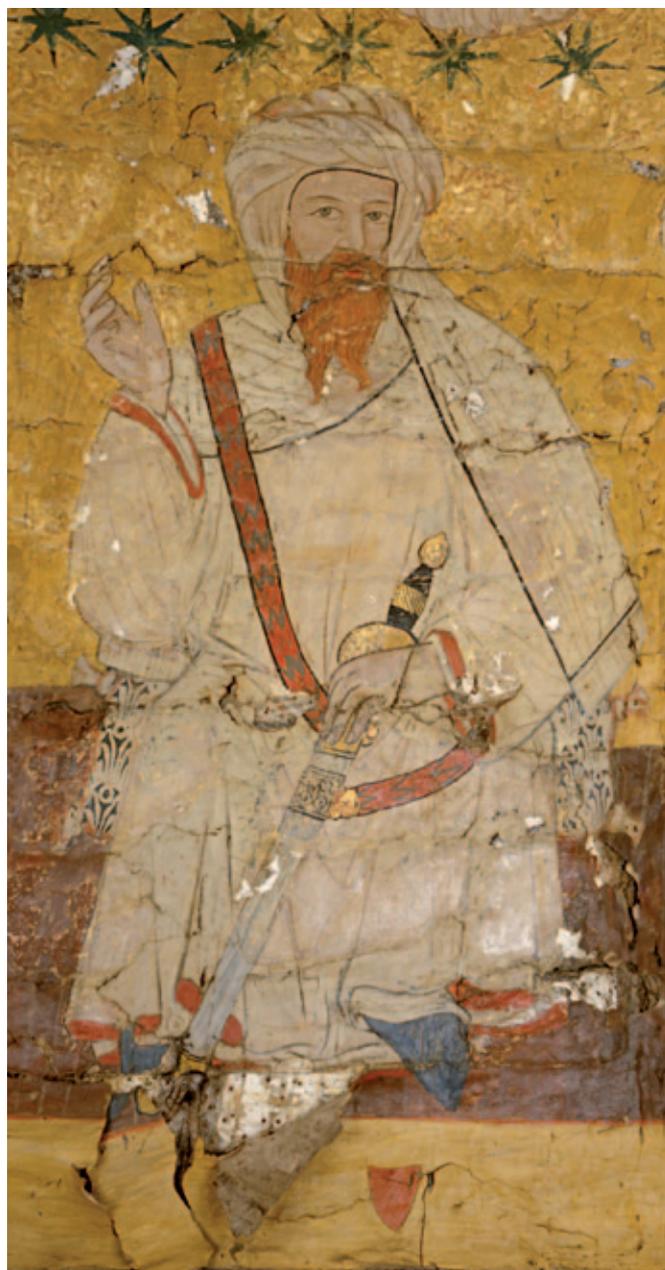
Estado de conservación del rey n.º 1 en 2007 antes de la aplicación del facing de protección. Foto: Vicente del Amo

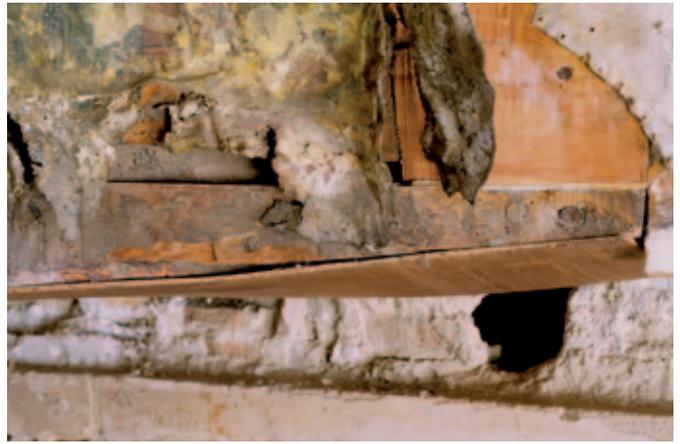
Estado de conservación del cuero, aplicación de un engasado previo e intervenciones en el soporte de madera. Dama jugando al ajedrez, 2001

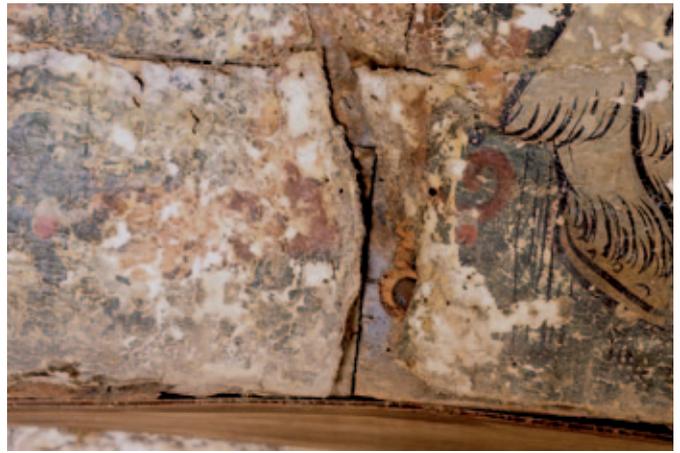
Estado de conservación del cuero e intervenciones en el soporte de madera. Dama jugando al ajedrez, 2001.

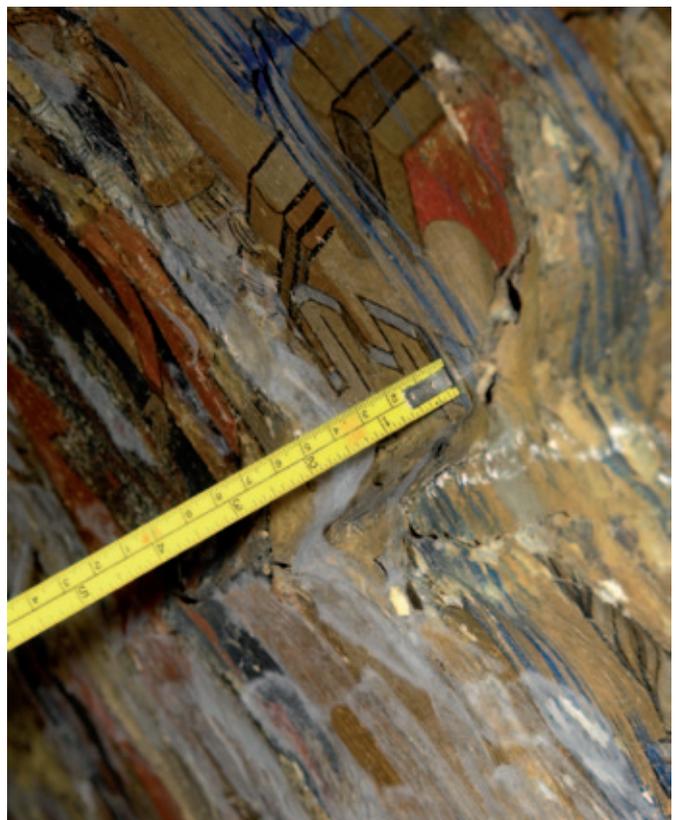
Desplazamientos de piezas del entablamento de madera. Fuente de la juventud, 2001. Foto: Fondo Gráfico IAPH (José Manuel Santos)

- Separaciones y desclavado parciales de piezas del armazón de madera dando lugar a importantes deformaciones de la superficie pictórica e incluso, en determinados puntos, a roturas del soporte de cuero.

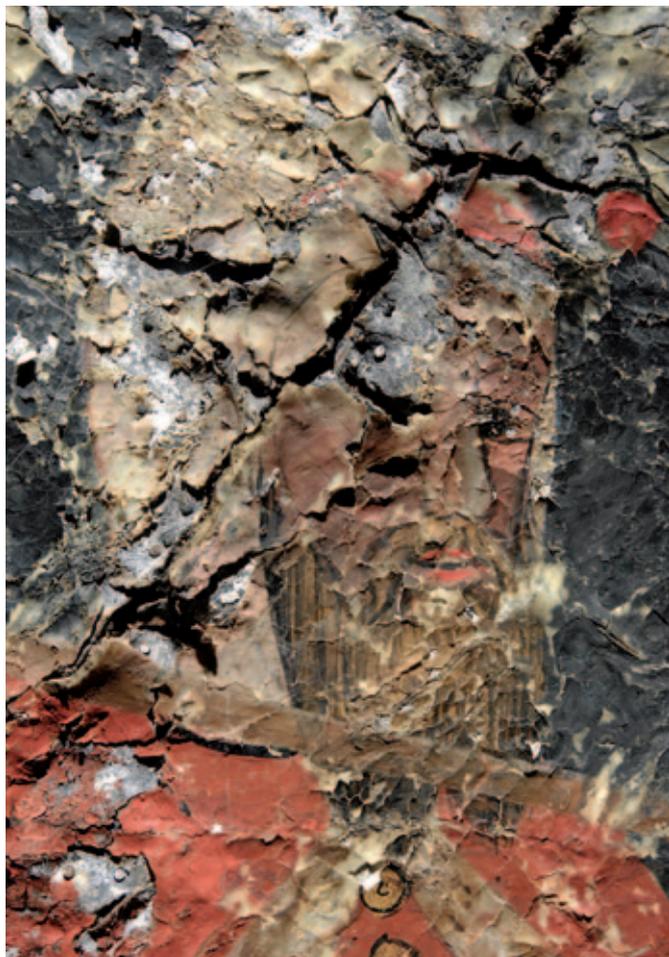
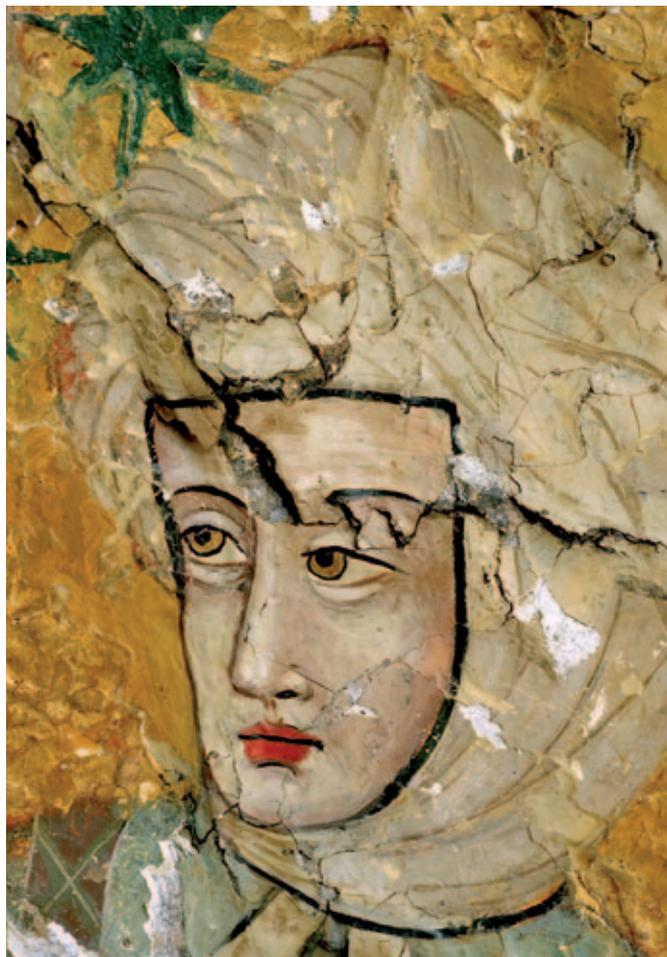
Desprendimientos en las reposiciones del conjunto pictórico realizado con compuestos céreos. Sala de los Reyes, 2001.
Fotos: Fondo Gráfico IAPH (José Manuel Santos)

intervenciones se limitaron a realizar una fijación-consolidación muy superficial de los estratos pictóricos mediante el uso fundamentalmente de cera, si tenemos en cuenta la rigidez del material seleccionado y el peso que aporta, comprendemos por qué no se han conseguido fijar los desprendimientos, ya que, contrariamente al efecto buscado, estas acciones han contribuido a separarlos aún más, manchando además, de forma irreversible, los estratos originales, que por su naturaleza magra son muy porosos.

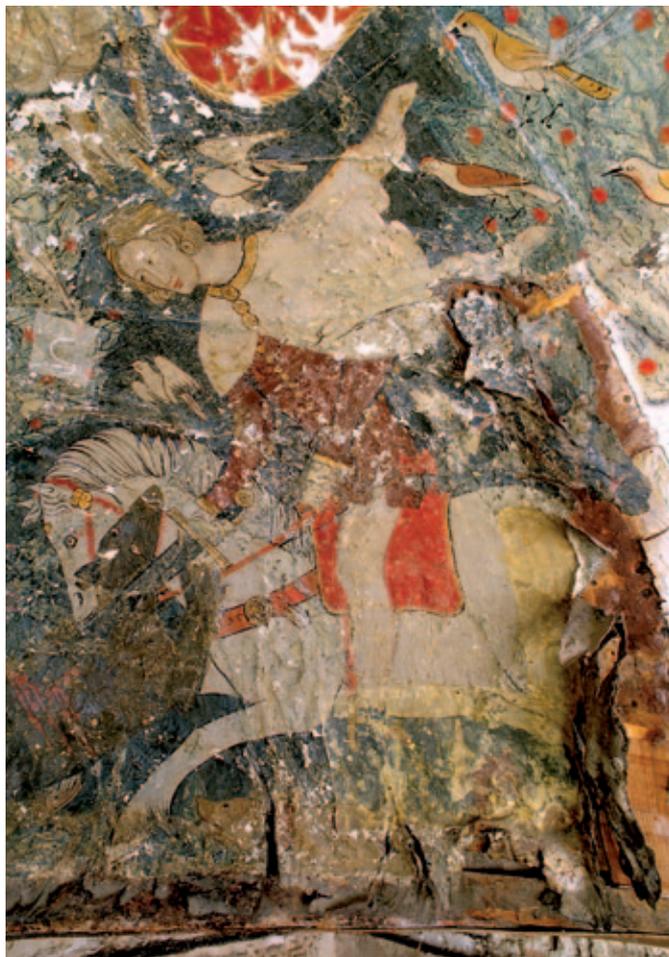
Lagunas a diferentes niveles, cuero, preparación, color. Dama jugando al ajedrez, 2001

- Lagunas, cuya distribución es muy desigual en la superficie de las tres bóvedas, aunque son más abundantes en aquellas zonas que coinciden con uniones de piezas estructurales del entablamento de madera y con las partes más afectadas del soporte de cuero. En relación con los distintos niveles (soporte de cuero, capa de preparación o el color), podemos decir que las lagunas se manifiestan en todos ellos en función de su localización. En cuanto a su morfología, podemos decir que es muy variada y que, en su conjunto, las lagunas afectan a partes vitales de la obra.

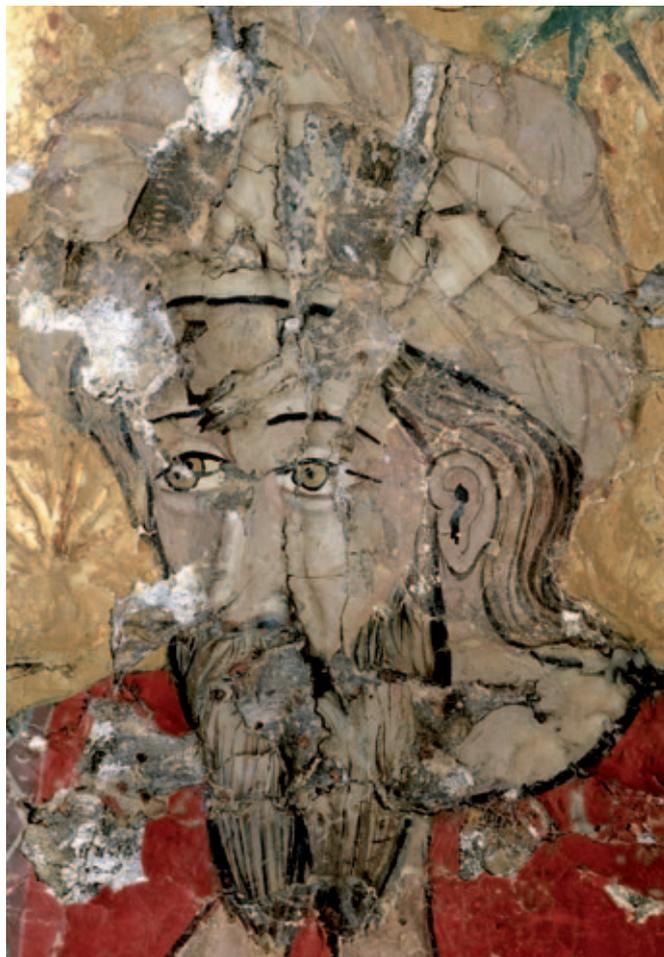
Detalle de Rey. Lagunas a diferentes niveles, cuero, preparación, color. Sala de los Reyes, 2001

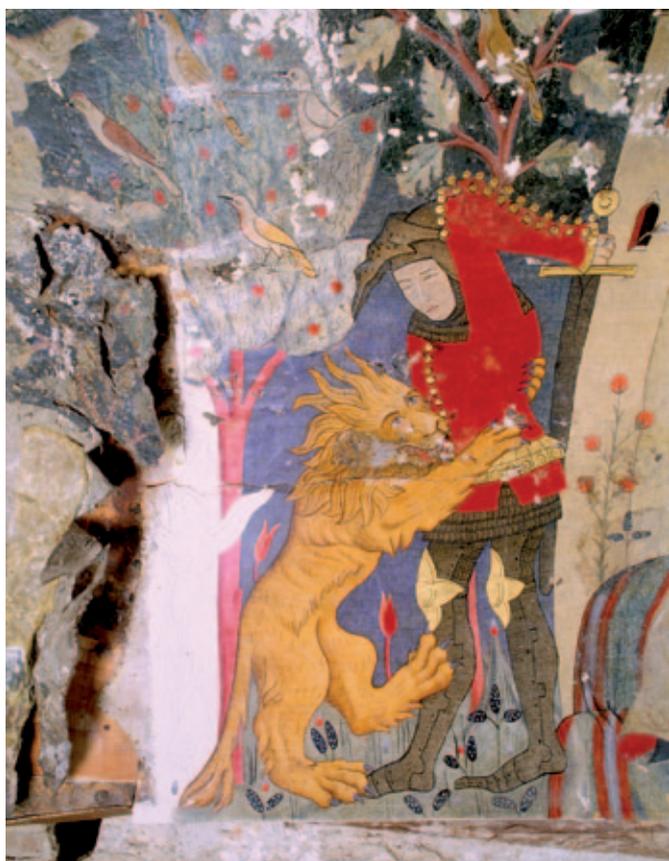
Reintegraciones inacabadas a *rigatino*. Dama jugando al ajedrez, 2001. Fotos: Fondo Gráfico IAPH (Eugenio Fernández), excepto cuando se indique lo contrario

En la la Dama jugando al ajedrez, se pueden apreciar sobre los estucos magros ya comentados reintegraciones ejecutadas con el sistema conocido como rigatino, en el que los márgenes se ajustan perfectamente a los límites de la pérdida. Sin embargo, hay que decir que el resultado final no se integra en el conjunto de la

pintura, la excesiva brillantez y luminosidad de los tonos hace que destaque visualmente la reintegración sobre el original. Esta reintegración llegó a nosotros incompleta, ya que aún es perceptible en parte de ella el estuco.

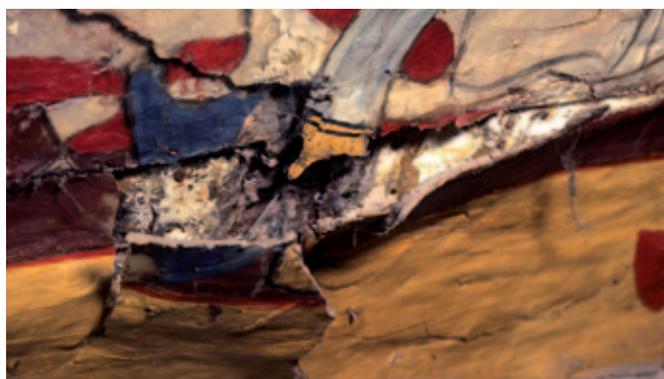
Desplazamientos de piezas del entablamento de madera. Fuente de la juventud, 2001

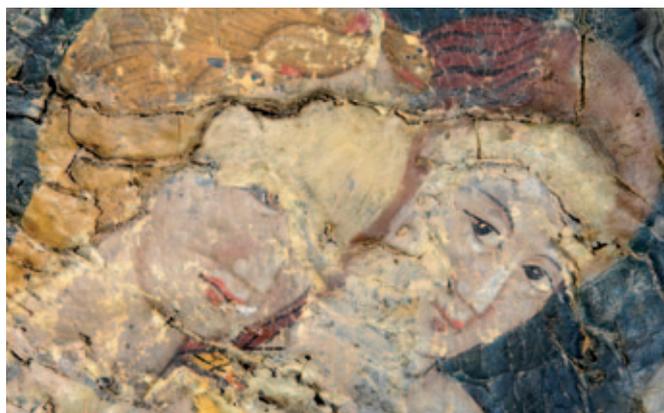
Reintegraciones sobre estucado céreo. Fuente de la juventud, 2001. Foto: Fondo Gráfico IAPH (José Manuel Santos)

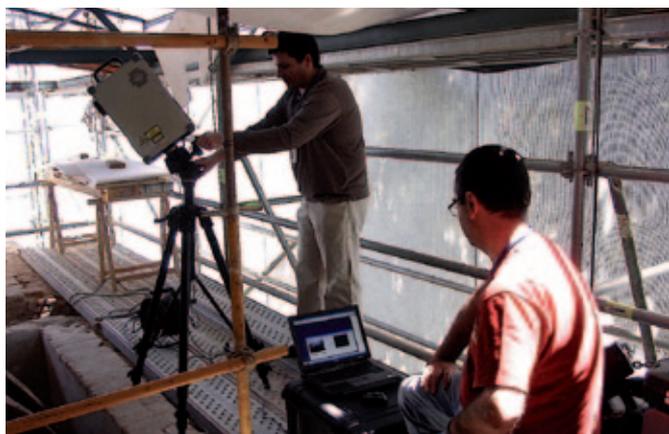
Escaneado láser 3D, 2008

- Escaneado láser en 3D de los reversos de las bóvedas.
- Estudio dendrocronológico.
- Estudio radiográfico general.

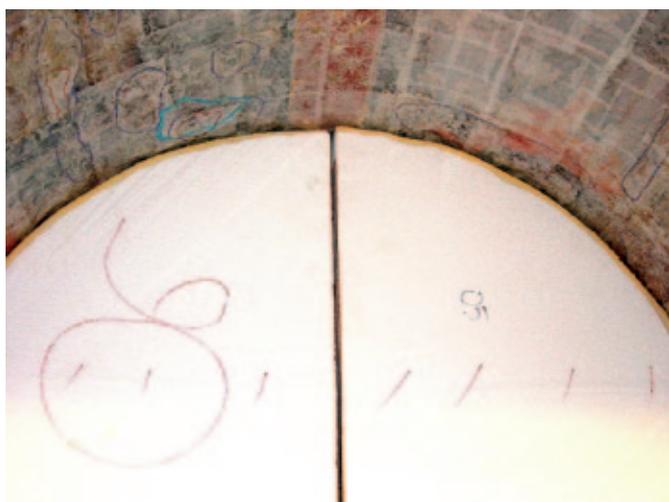
Detalle de la colocación in situ de la contraforma de sujeción, 2007

Se completó esta fase con el diseño y aplicación por los anversos de las pinturas de sendas contraformas pensadas, en principio, en madera revestida de diversos estratos de material amortiguante, sustituyéndose en curso de ejecución, gracias a los avances de la investigación tecnológica y a la realización de un escaneado láser en 3D de las tres pinturas, por contraformas en poliestireno expandido, obtenidas por control numérico sobre la base del escáner 3D efectuado. Estas contraformas se ajustaban como una segunda piel a cada superficie pictórica que conformaba un conjunto sólido y estable con cada bóveda, cumpliendo además los requisitos exigidos a esta pieza, considerada clave, en los momentos del proyecto en los que las bóvedas estarían desprovistas de su sujeción natural, sostenidas únicamente por ellas³.

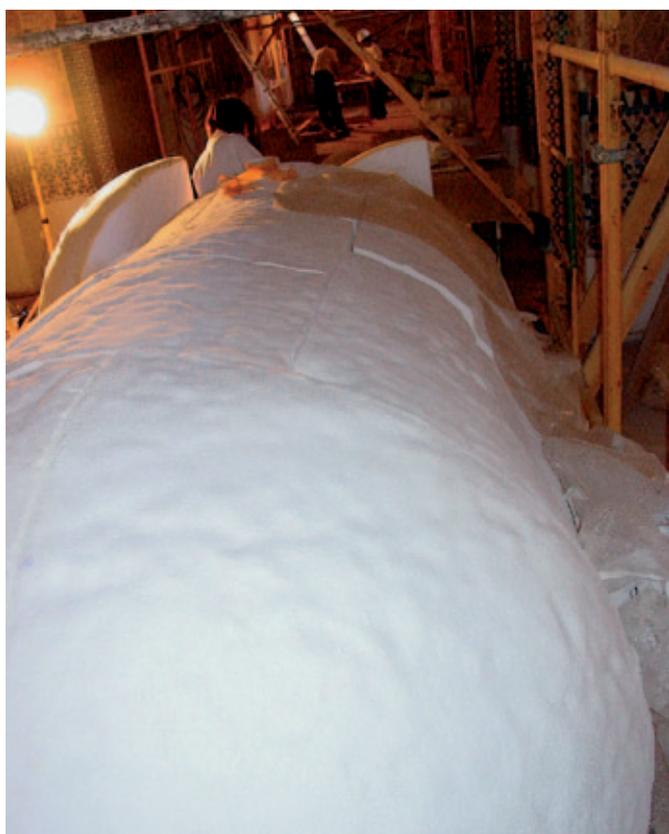
Vista general de la contraforma de sujeción, 2007
Fotos: M^º José González López

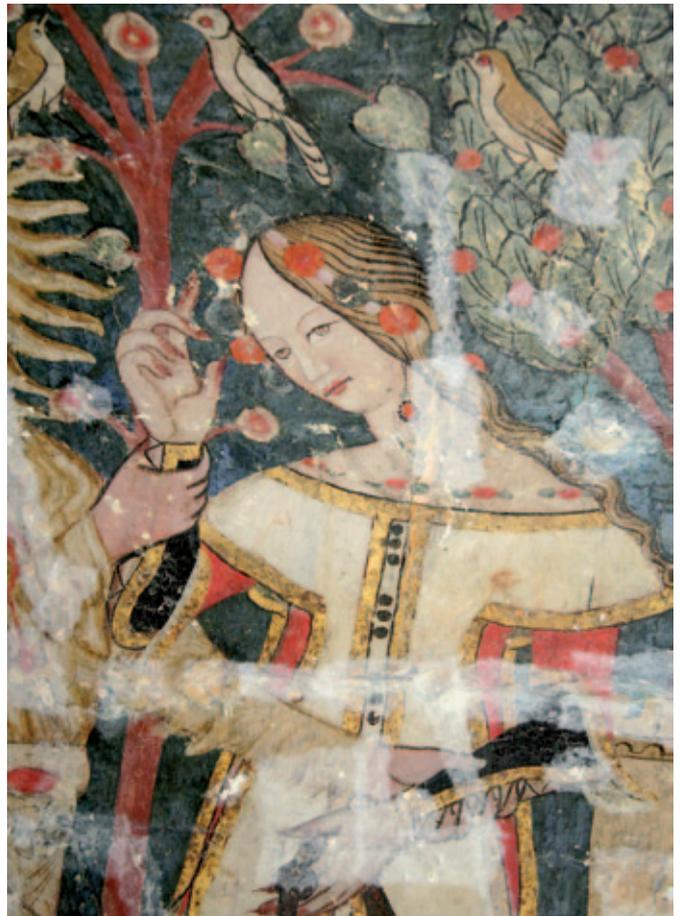
Fijación previa de levantamientos pronunciados en las pinturas. Dama jugando al ajedrez 2007

Ha comprendido la fijación previa del conjunto pictórico seguido de la aplicación de un empapelado o *facing* de protección preliminar, para continuar, con la colocación por el anverso de las bóvedas (cara de las pinturas) de sendas contraformas que se adaptaban milimétricamente a las irregularidades de cada superficie pictórica, con objeto de proporcionar una sujeción a las respectivas bóvedas durante las acciones a realizar, tanto en el inmueble (desmontaje y realización de nuevas cubiertas), como las actuaciones conservativas en los reversos de madera de las bóvedas que constituyen los soportes de las pinturas.

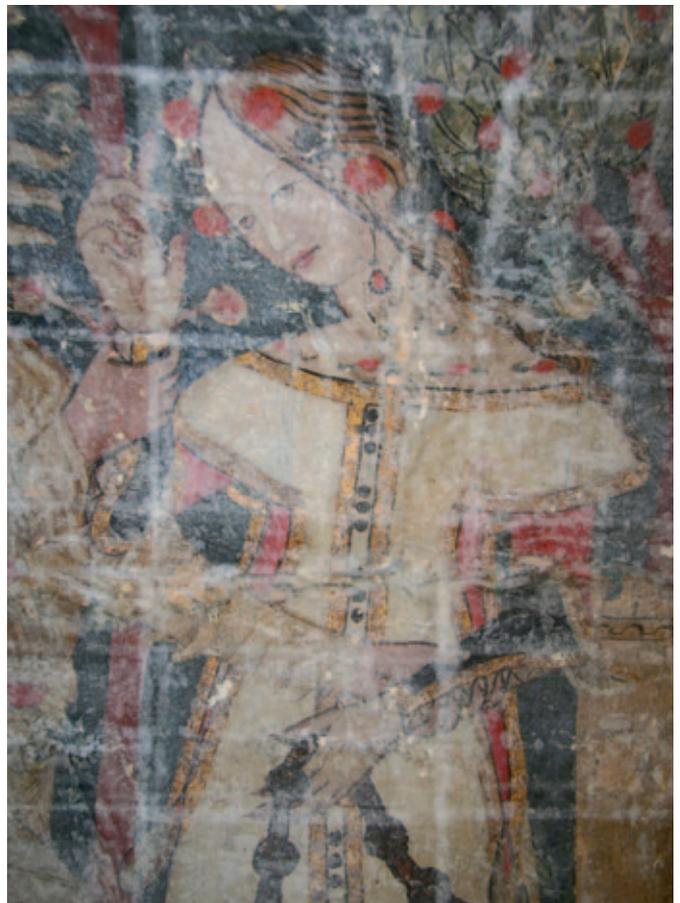
Facing de protección de las pinturas. Dama jugando al ajedrez 2007
Fotos: Javier Bueno

También se consideró que el tipo de *facing* de protección debía reunir una serie de características particulares dado que debía consentir el desmontaje de las cubiertas, las intervenciones de conservación en los reversos y la ulterior intervención arquitectónica en el edificio, por lo tanto debía:

- Adecuarse a la morfología externa de las pinturas.
- Ser lo suficientemente rígido y resistente para permitir la colocación de una contraforma por el anverso, que consienta que la intervención del reverso y de las cubiertas se realice con garantías, sin que interfiera negativamente en su aspecto (marcas, huellas, etc.).
- Y por último, y más importante, cumplir la función de proteger las pinturas.

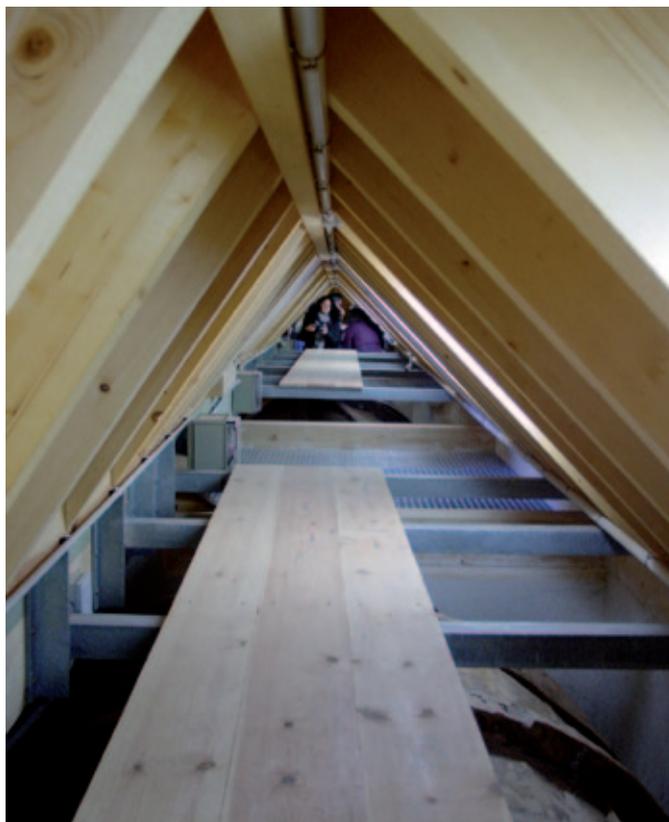
Detalles del sistema de acceso y control de los reversos, 2010

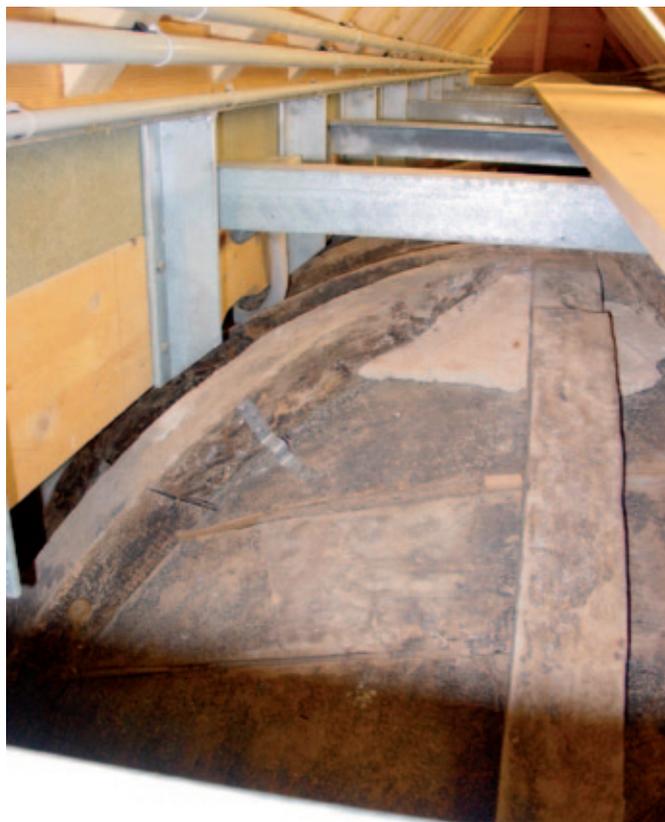
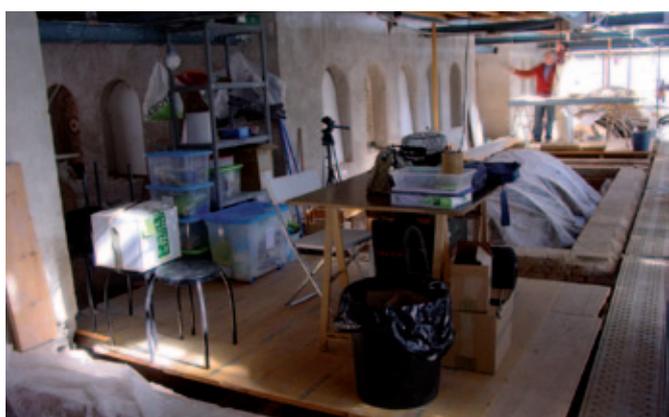
Detalle del andamio de trabajo e instalaciones intervención en los reversos, 2008. Fotos: M^a José González López, excepto cuando se indique lo contrario

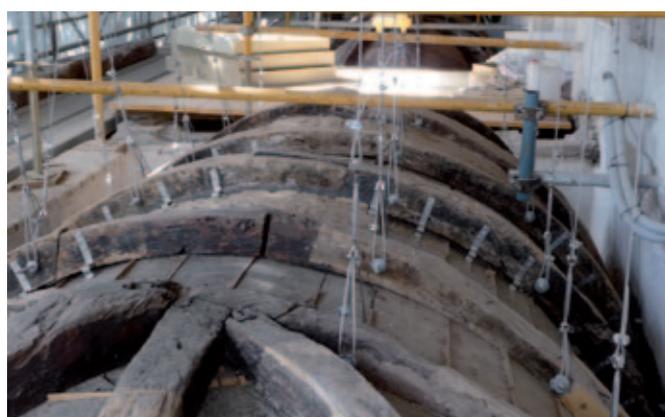
Sistema de sujeción de los reversos de las pinturas Dama jugando al ajedrez, 2008. Foto: Raniero Baglioni
