La intervención en retablos lígneos problemática y pautas de actuación

María José González López¹

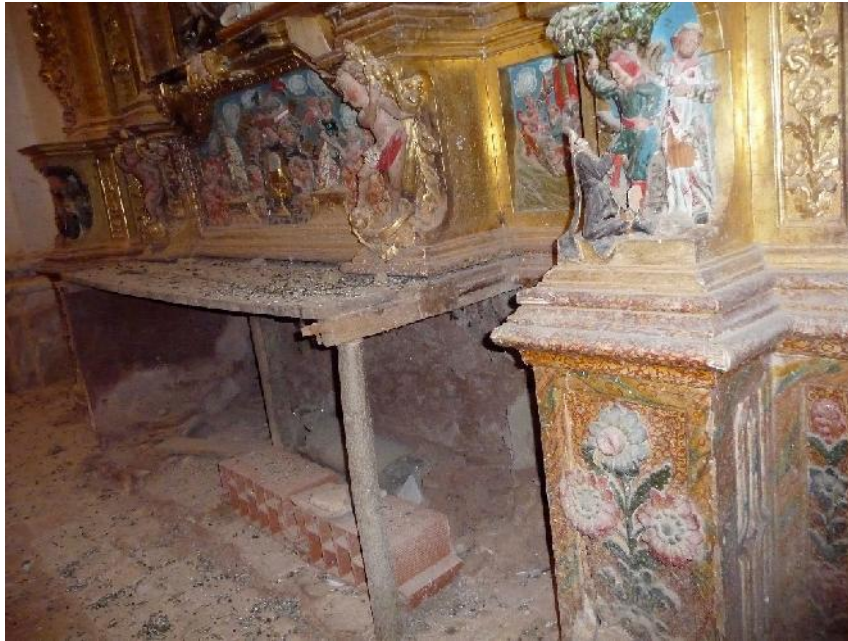
Fig. 2 - Detalle de uno de los retablos de la iglesia del Carmen. Gea de Albarracín, Teruel. Es perceptible el grave estado de conservación del retablo, como consecuencia del estado de abandono en que se encuentra, tanto el inmueble, como los bienes alojados en él, 2014.
(Fotografía de la autora)

Nos encontramos ante un patrimonio frágil y vulnerable. Frágil por su materialidad, pues están constituidos fundamentalmente por materiales de naturaleza orgánica, y por tanto, más expuestos a situaciones que inciden muy negativamente en el comportamiento de los soportes y de la ornamentación; ya sea como respuesta al entorno que lo circunscribe o, como consecuencia de actuaciones sufridas en el transcurso de su historia. En ambos casos, origen de alteraciones significativas en todos o cada uno los estratos constitutivos soportes (Caja, estructura portante, sistema de arriostramiento y elementos decorativos) o en los revestimientos (policromía, dorados y protectivos). Vulnerable porque se encuentra inmerso en un entorno, que en la mayoría de las ocasiones, le es hostil, sobre él incide muy negativamente el estado del edificio que lo acoge: instalaciones defectuosas, ya sea de la instalación eléctrica, de los sistemas de ventilación o de la megafonía, por lo general, anclada al retablo y en mal estado, pudiendo provocar cortocircuitos e incendios fortuitos (**Fig. 3**), o la ineficacia de los sistemas de evacuación y desagüe de aguas pluviales que generan filtraciones de aguas en los paramentos internos por obturación y/o roturas de los canales y bajantes.

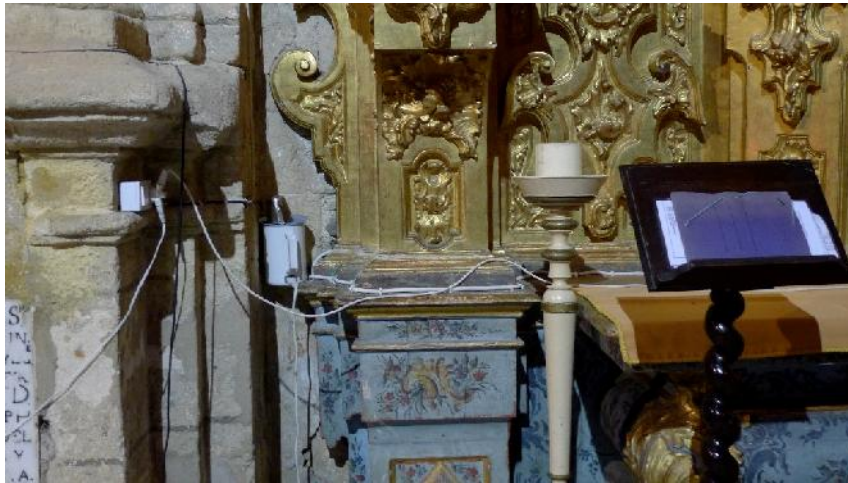
Fig. 3 - Detalle de la instalación eléctrica anclada en la estructura del retablo. Obsérvese la disposición del hervidor de agua de uso habitual. Iglesia de Santo Domingo. Sanlúcar de Barrameda, Cádiz, 2015.
(Fotografía de la autora)

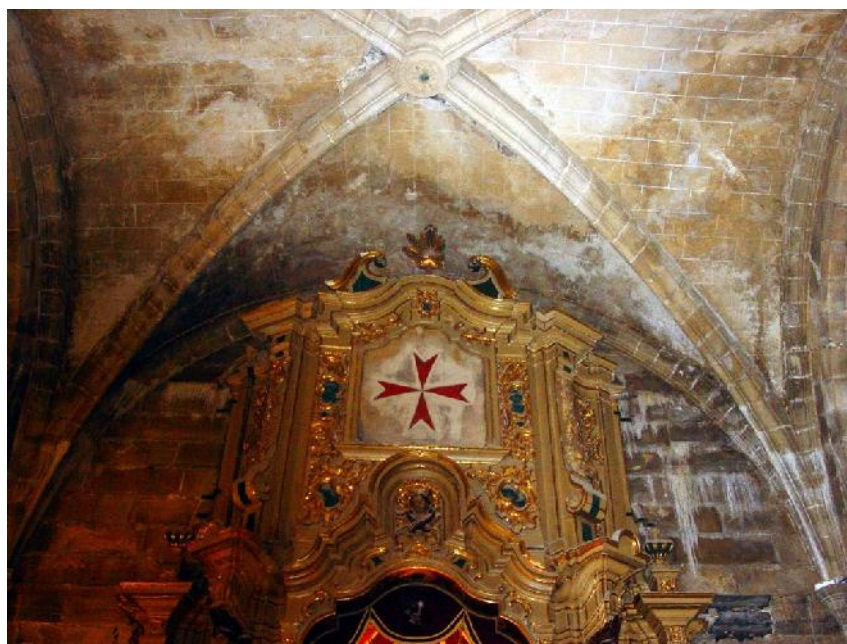
Fig. 4 - Detalle del ático del Retablo de Nuestra Señora de Belén. Catedral de Jerez de la Frontera. Son visible las manchas de humedad y las eflorescencias salinas consecuencia de las infiltraciones de humedad procedentes de la cubierta y de los sistemas de evacuación de aguas pluviales que influyen negativamente en los elementos de madera existentes en su reverso, 2014.

En su estructura inciden de forma muy negativa las áreas del edificio colindantes al retablo, me refiero concretamente al paramento murario al que se adosa, a la cubierta que lo protege o al pavimento sobre el que se apoya. El estado defectuoso de estas áreas del inmueble puede ocasionar en los reversos y en las estructuras de los retablos graves problemas que pueden afectar a su integridad, ejemplo de ello son la ineficacia de los puntos de anclaje y arriostramiento de la arquitectura lignaria al paramento murario, la ruptura y el desplazamientos de los elementos de sujeción, o los vencimientos y desplomes causados por fallos en la cimentación, etc. (**Fig. 4**).

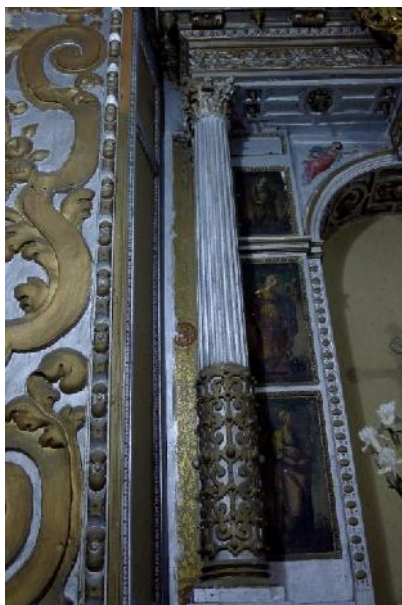
Fig. 5 - Repinte de purpurina sobre la policromía original
Del retablo de San Roque. Iglesia del Carmen,
Sanlúcar de Barrameda. Cádiz, 2015.
(Fotografía de la autora).

No podemos dejar de mencionar aquellas actuaciones vinculadas con la mala praxis, realizadas por profesionales no cualificados o al margen de la legalidad, que siempre generan conflictos, son cuestionadas por la comunidad profesional y a veces, al margen de nuestra legislación. Nos referimos a modificaciones de su morfología, mutilaciones, readaptaciones iconográficas, cambios de ubicación, venta, readaptación a un nuevo espacio, repolicromados, o agresiones, etc. que estos bienes suelen sufrir con frecuencia (**Fig. 5**).
