TÉCNICAS DE PROTECCIÓN DEL PATRIMONIO ARQUEOLÓGICO EXCAVADO

A. Jaramillo Morilla
E. Mascort Albea
J. Ruiz Jaramillo
C. Castro Gómez

Universidad de Sevilla, España

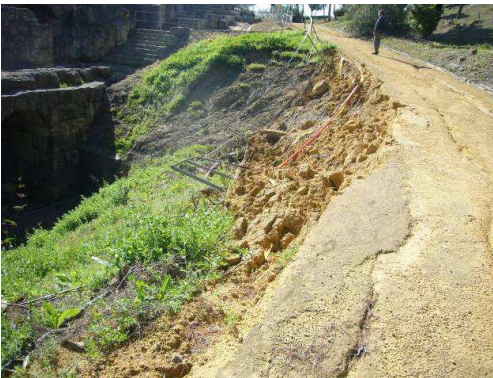
Deslizamiento en Itálica, producido por las lluvias en 2010

- Estructuras realizadas especialmente para un sitio determinado, pero ajena a él. Algunas veces incluso estas estructuras o sistemas fallan. En las ruinas de Itálica, en Sevilla, se ha producido recientemente un deslizamiento. Una parte del anfiteatro romano permanecía enterrado ya que al poco de construirse los terrenos deslizaron y dejaron oculta la fachada. En 2005 se planteó dejar vista la fachada, y en este año de 2010, las lluvias han producido un nuevo deslizamiento, ocultándola nuevamente.

Por desgracia es normal tener que sujetar los muros mediante apuntalamientos de madera porque hemos eliminado los pesos que contrarrestaban los empujes. Si además el terreno es problemático como las arcillas expansivas de Itálica, la estabilidad actual es mucho peor que en tiempos de Trajano.

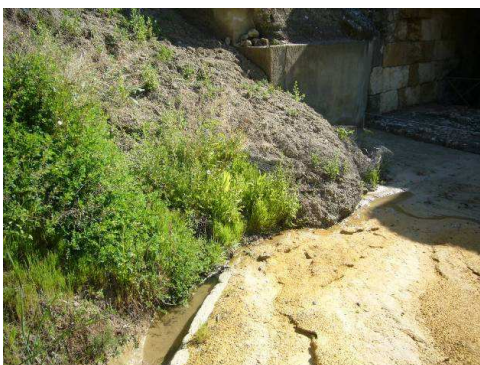
El deslizamiento ha producido la ocultación parcial de una fachada del anfiteatro romano

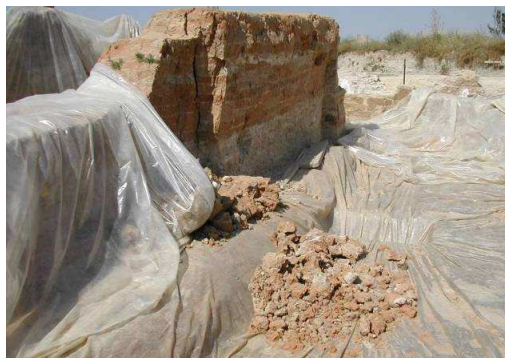
Muros de adobe en el Carambolo actualmente sin protección

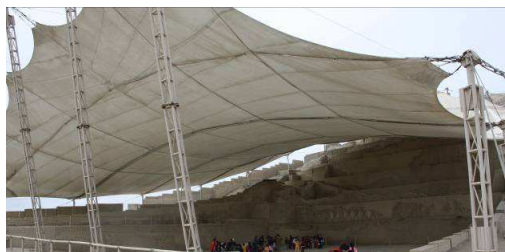
Sistema de cubrición singular con lámina textil en la Huaca del Brujo

Cuando la escala y el estado de conservación del monumento y restos arqueológicos lo permitan podrán utilizarse estructuras singulares como la textil realizada en la Huaca del Brujo, según diseño y cálculos del ingeniero D. Torrealva, con una cimentación, sin hormigón como la definida anteriormente. Podemos observar en las fotos el respeto en los apoyos con el material de tierra de la Huaca y la majestuosidad de su interior.
