LOS PAÑOS CERÁMICOS DEL RETABLO DE SAN JUAN EVANGELISTA DE LA IGLESIA DEL CONVENTO DE MADRE DE DIOS DE SEVILLA: AUTORÍA, PATOLOGÍA Y PROPUESTA DE INTERVENCIÓN

EL ALTAR CERÁMICO DEL APOCALIPSIS: DESCRIPCIÓN, PATOLOGÍA Y CAUSAS DE DEGRADACIÓN

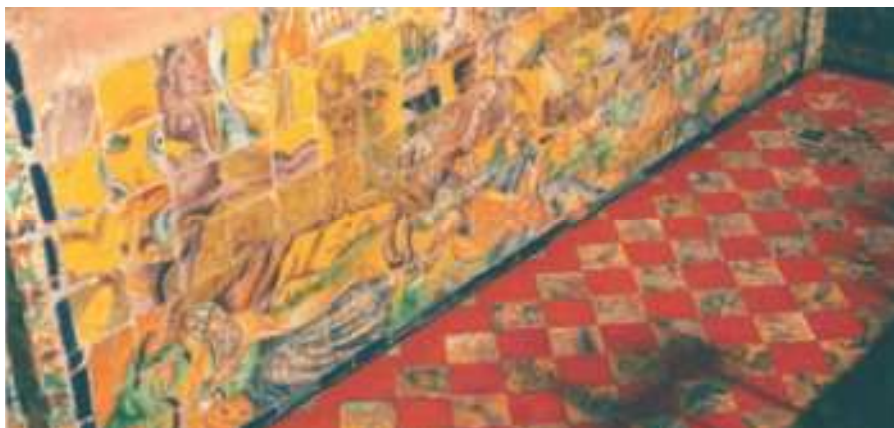
En este lamentable estado de conservación se presenta el frontal de altar cerámico, de Cristóbal de Augusta, dedicado a "Los Cuatro Jinetes del Apocalipsis". La mayor parte de sus azulejos se encuentran fuera de su posición original.

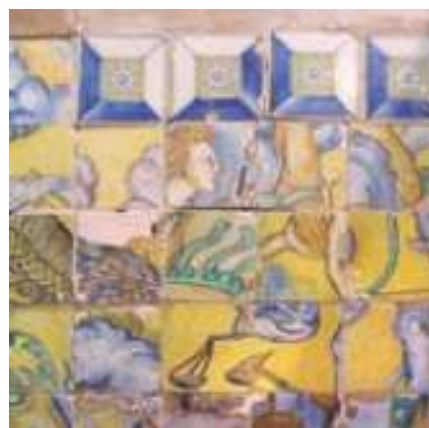
El frontal de altar es el que presenta peor estado de conservación, ya que es imposible visualizar la escena que se representa, debido a que los azulejos, en su mayor parte están fuera de su posición original.

La degradación que ha sufrido la obra ha sido constante y hasta hoy permanente. Parte de las causas vienen dadas por las antiguas y modernas reparaciones, siempre parciales, que no han perseguido la eliminación de las fuentes de degradación sino solamente el efecto de éstas. Las actuaciones se han limitado al relleno, con mortero y otros elementos extraños de las pérdidas materiales. El deterioro principal se produce por la disminución del agarre de los morteros, que ha ocasionado el abofamiento del conjunto (separación del muro) y el desprendimiento continuo durante años de muchos azulejos, provocando una reubicación desordenada y la pérdida o rotura de muchas piezas.

Esta falta de adhesión entre la pared y los azulejos puede ser debida a diversos factores, como una mala puesta en obra o la aportación de sales que trae consigo la humedad del suelo, o incluso el envejecimiento de los morteros, con la consiguiente pérdida de resistencia mecánica. Un estudio analítico previo a la intervención determinará las causas de la alteración y permitirá proponer un tratamiento acertado para evitar más deterioros.

Detalle del frontal de altar en el que se aprecian algunos de los deterioros descritos. Las pérdidas de piezas originales y la ubicación errónea de las conservadas, imposibilitan la lectura correcta de la escena.

Destacamos la necesidad de la intervención sobre el conjunto por su destacado valor histórico artístico, y por la gravedad de los daños señalados. Todo tratamiento estará caracterizado siempre por el respeto al original y su puesta en valor, utilizando para ello materiales compatibles, diferenciados y reversibles.

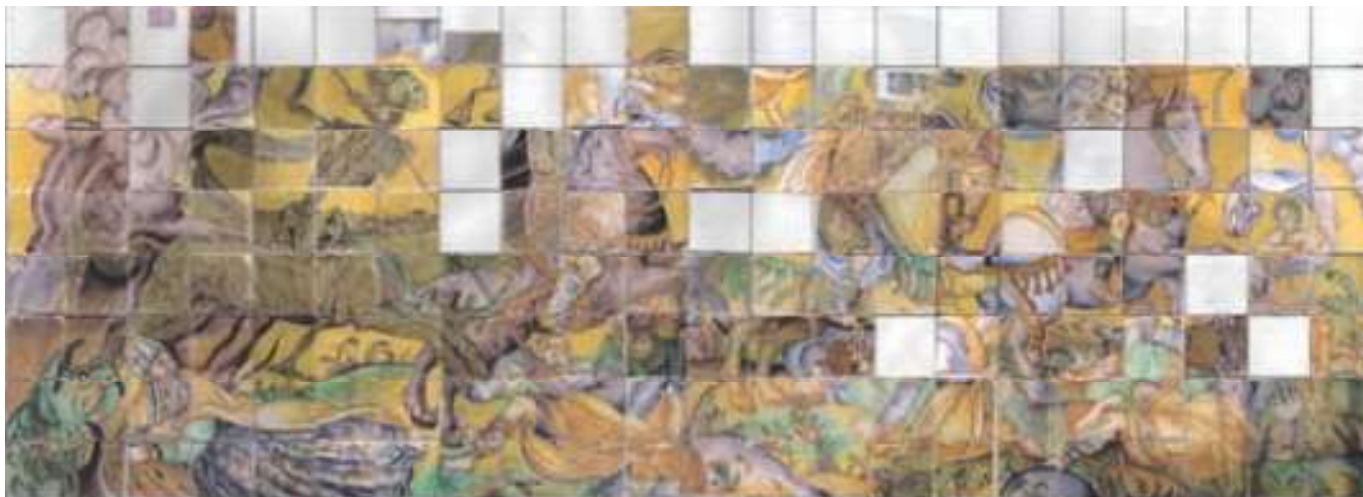
Esta interpretación virtual nos permite estudiar la escena, obteniendo una visión de conjunto, para tomar decisiones sobre su tratamiento real sin intervenir directamente en la obra. Además nos facilita la comprobación de los posibles encajes de los distintos azulejos dispersos por los muros del templo.

Reconstrucción virtual mediante herramientas informáticas de la escena del frontal de altar. Están incluidos todos los azulejos hasta ahora localizados por los zócalos de la iglesia.
