LA REFORMA DEL PALACIO GÓTICO DE LOS REALES ALCÁZARES DE SEVILLA EN EL SIGLO XVIII

POR FRANCISCO OLLERO LOBATO

El presente trabajo investiga la reconstrucción del sector del Palacio Gótico de los Reales Alcázares de Sevilla tras el terremoto de 1755. Se documenta las primeras actuaciones de los constructores locales y el maestro de obras del palacio Ignacio Moreno, y la posterior reforma del ingeniero militar Sebastián Van der Borch. Finalmente, se analiza el desarrollo de las obras en el edificio, y la actividad de los maestros que participaron en su construcción.

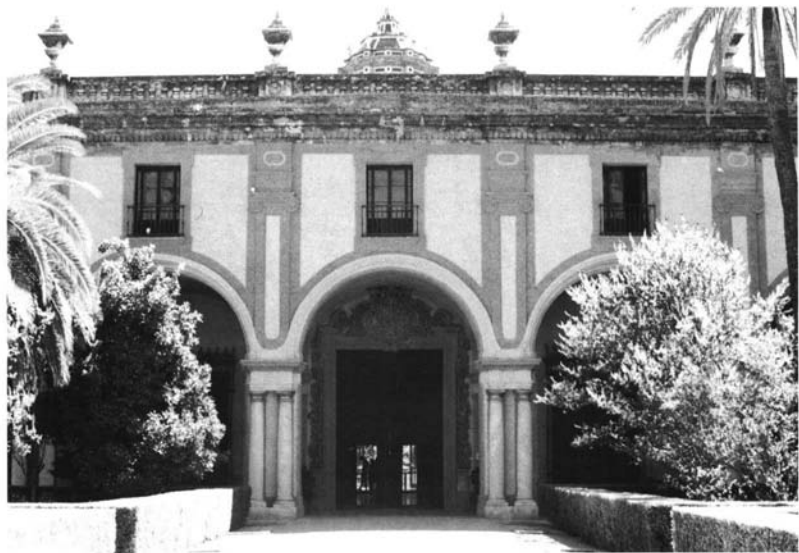
Pórtico del Palacio Gótico de los Reales Alcázares (1758-1760)

Mientras se reconstruye el primero de los salones del antiguo palacio gótico, se procede a edificar la galería abierta hacia el patio de Doña María de Padilla. El equipo profesional más destacado en estas operaciones fue el de los canteros, que trabajaron la piedra de Gerena para formar los elementos estructurales y decorativos de la galería y fachada del palacio. El taller de cantería funcionaba con oficiales encargados del corte de la piedra sobre la que se había decidido su función como elemento constructivo, y que posteriormente quedaba asentada en el edificio. Así, en septiembre de 1758; avanzada la altura del muro del salón, se habían iniciado las labores de elevación de los pilares de la loggia. Los trabajos siguieron un ritmo pausado hasta la primavera del año siguiente, cuando se sentaron las piedras sobre el cimacio de las columnas pareadas de los pilares, mientras se preparaban las destinadas a las cornisas de los arcos de la galería. A fines de abril y primeros de mayo se habían ya finalizado los arcos denominados volátiles que componían el pórtico. En los días siguientes se fueron colocando las piedras destinadas a la ordenación compositiva de la fachada, sentando en mayo los capiteles jónicos, en junio el arquitrabe, y para julio el friso. Mientras se elevaba el muro hacia el patio, se procedía a la construcción de los arcos transversales

Ya mencionamos cómo el diseño introducido por Van der Borcht para la galería respondía al deseo de ofrecer una mayor habitabilidad para el aprovechamiento de la Real Academia de Buenas Letras con la incorporación a la loggia de un entresuelo. Las otras finalidades declaradas por el ingeniero –de ecos vitrubianos– fueron dar una mayor fortaleza a la estructura y proporción al alzado. Con la incorporación del entresuelo se intenta evitar el volteo de unos arcos excesivamente elevados, que ofrecerían problemas tanto técnicos como de proporción visual. Además, el tránsito hacia el palacio bajo la galería, a menor altura que las bóvedas del primer salón, comportaba un efecto nada traumático entre el paso del espacio abierto del patio hacia el interior. En cuanto al alzado del pórtico, su diseño oscila entre su fin como fachada monumental, –intención ya expresa desde los primeros proyectos de Moreno sobre el edificio–, y su función como tránsito entre distintos espacios del Alcázar, inspirada por la estructura de la desaparecida galería primitiva de la fábrica gótica. El resultado fue una composición ambigua, donde los elementos de cantería y el uso de órdenes tratan de potenciar el valor representativo de la construcción, sobre una estructura sencilla de cinco arcos sobre pilares y galería superior¹⁸. Esta misma duda en la alternativa a seguir se manifiesta en el uso de la ordenación arquitectónica que articula los módulos determinados por la separación entre cada arco del pórtico. Si bien parece necesaria la opción por un orden gigante para integrar tanto a los arcos inferiores como a la superficie mural del entresuelo, Van der Borcht opta por alterar este esquema compositivo con una sucesión de órdenes en altura, dórico hasta línea de imposta de los arcos y jónico en las pilastras que salvan la altura que le separa hasta la potente cornisa del entresuelo. De este modo la referencia visual se hace confusa, con un corto piso inferior y uno superior más alto que el primero. Este problema de proporción se consigue suavizar sólo en parte mediante la utilización de dobles columnas como soporte de apoyo por delante de los pilares del pórtico, aligerando la sensación de pesadez del conjunto, y en el segundo orden con la sutil unión de las líneas de arranques de las pilastras jónicas en las molduras que siguen el volteo de los arcos del pórtico. La introducción de unos dados en el entablamento sobre las mencionadas pilastras pretenden evitar igualmente su excesivo desarrollo en altura. En cuanto a la cantería,

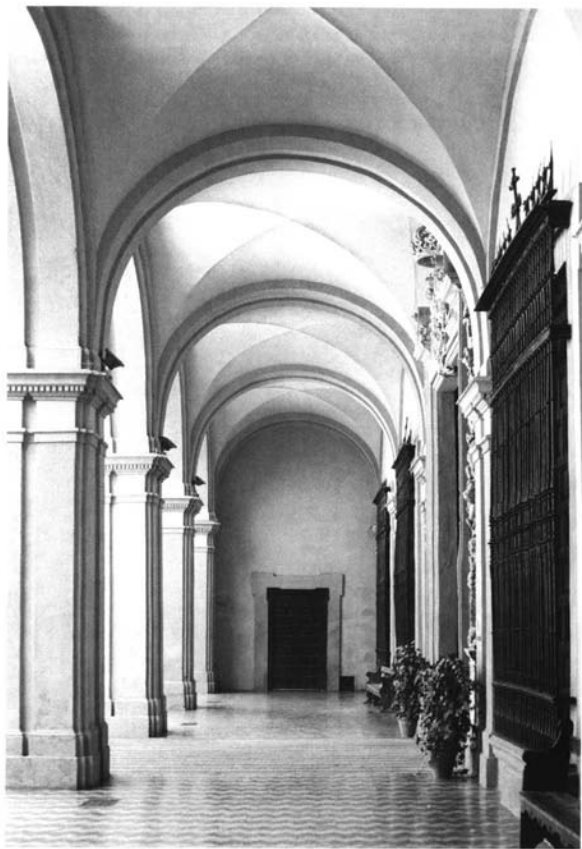
Galería y cubiertas.

que soportarían el entresuelo. En agosto se cerraron las bóvedas que cubrían el interior del pórtico, cuyos empalmados se abrieron en el otoño de este año de 1759¹⁷.

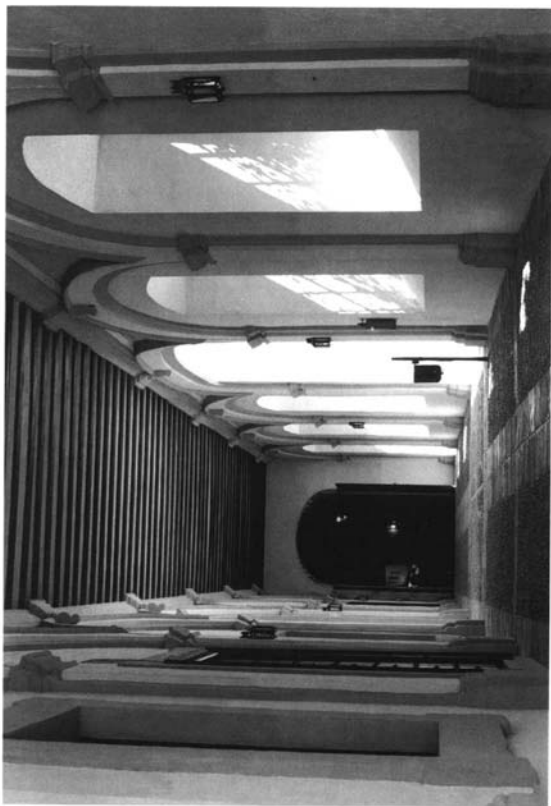
Pasaje en el frente norte del patio.

La ordenación de este sector de los Reales Alcázares se completó con la construcción del pasaje que conducía hacia el patio de Montería. La obra del llamado “*Muro de la Armería*”, con vanos abiertos al patio que son balcones en el segundo cuerpo, terminaba por cerrar las crujías del patio, reformadas ahora mediante pantallas murales de cuidada composición arquitectónica, en la que destaca la construcción de una portada de cantería en el acceso opuesto al palacio gótico y centrada en el eje mayor del patio. El corredor comunicaba el apeadero con el patio principal de la montería, correspondiendo a la aspiración de Van der Bocht de establecer líneas de perspectiva y accesos directos entre ámbitos principales del edificio. Asimismo el afán de unir estos espacios en la zona principal de acceso al edificio respondía a un objetivo ya presente en otros proyectos arquitectónicos anteriores para el sector²³. El piso inferior del corredor se ordenaba mediante una sucesión de arcos de medio punto sobre pilastras dóricas, que inscriben vanos rectangulares, cerrados o abiertos en el muro. De este modo, se establece una continuidad en el ritmo de la composición entre el apeadero manierista y las galerías de arcos del patio de la Montería. La obra del muro se aceleró especialmente a fines de 1759, elevándose para diciembre sus
