HANDBOOK OF GOOD PRACTICES FOR THE INTERVENTION ON OBSOLETE RESIDENTIAL ESTATES

ABSTRACT

MANUAL DE BUENAS PRÁCTICAS PARA LA INTERVENCIÓN EN BARRIADAS RESIDENCIALES OBSOLETAS

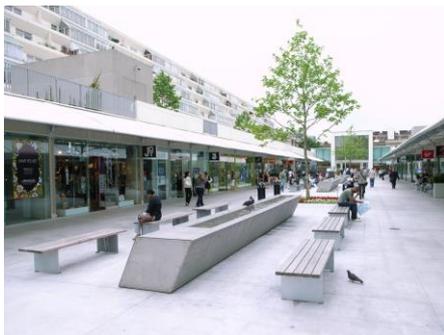
Figura 2. Barrio multifuncional. Brunswick Centre, Londres. Imagen: Steve Cadman

Para responder a estos problemas, esta sección del manual se divide en siete bloques de buenas prácticas: barriadas compactas, conectadas, verdes, multifuncionales (Figura 2), creativas, seguras, inclusivas y patrimoniales. *Barriadas compactas* incluye prácticas que afectan a la

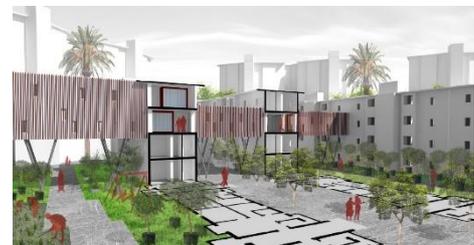
Figura 3. Barriada híbrida. Proyecto de regeneración del barrio Virgen del Carmen, Sevilla. Antonio Alanís Arroyo

pertenezcan. Así, se distinguen las *viviendas híbridas* (figura 3) que afrontarán el problema de la monofuncionalidad y la compatibilización de diferentes usos, tanto a nivel de bloque como de vivienda; las *viviendas diversas* que tratarán la cuestión de la homogeneidad de tipos residenciales y la necesaria apertura de los mismos a diferentes grupos familiares; las *viviendas en comunidad* que apostarán por la existencia de espacios colectivos para la comunidad de vecinos; las *viviendas accesibles* que se caracterizan por la eliminación de las barreras arquitectónicas; las *viviendas flexibles* que abordarán la cuestión de la adaptabilidad como elemento central para la regeneración de las viviendas de los polígonos; las *viviendas seguras* donde se harán recomendaciones de tipo técnico constructivo para el proceso de intervención; y las *viviendas patrimoniales* plantearán directrices de intervención considerando los valores patrimoniales de los edificios.

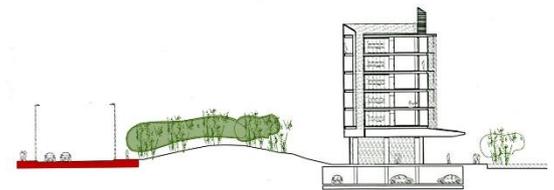
Figura 4. Protección acústica mediante arbolado.

También existe una serie de buenas prácticas que contribuyen a mejorar el grado de protección ambiental y de salubridad de las barriadas, tanto a nivel urbano como de bloque y vivienda. Uno de los problemas fundamentales que afectan a la protección de los usuarios es la falta de aislamiento acústico en este tipo de edificaciones, tanto dentro del edificio, principalmente entre las distintas unidades de uso, como en su relación con el exterior (figura 4). Hay que tener en cuenta la no existencia de requisitos acústicos y de protección contra el ruido en las fechas de redacción y ejecución de los proyectos de este tipo de barriadas.

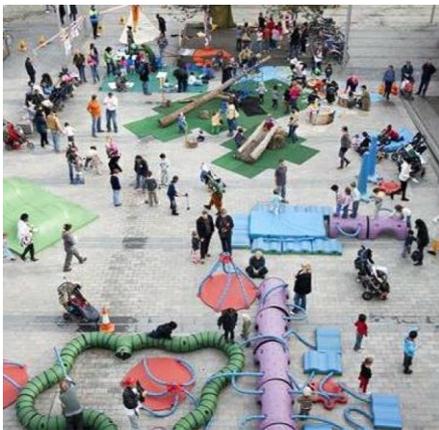
Figura 5. Gestión social del espacio público. Despliegue de juegos para niños almacenados en contenedores, Gillet Square, Londres. Imagen: Muf Architecture/Art

Las buenas prácticas de gestión abordan el tema del «cómo se hace» en todo lo relativo a la regeneración, sabiendo que en propósitos tan complejos y ambiciosos diseñar el camino a recorrer es trascendental. De esta «ruta» dependerá que alcancemos o no el propósito deseado y que lo hagamos en tiempo, forma, coste y con la participación requerida, así como que podamos sostener en el tiempo la mejora realizada (Figura 5).
