Análisis de los sistemas constructivos del Palacio-Santuario de Cancho Roano (Zalamea de la Serena, Badajoz)

Francisco Hernández Alfranca
María Victoria del Pozo González
Ignacio Anta Fernández

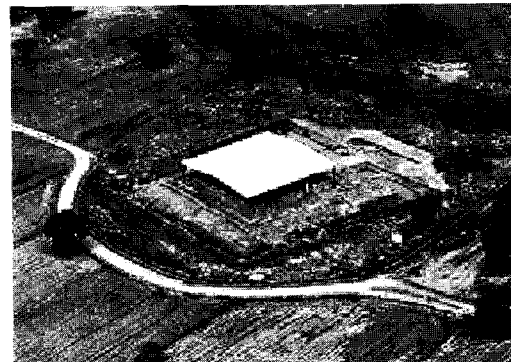
Figura 1
Vista aérea del yacimiento

El Palacio-Santuario de Cancho Roano (figura 1) fue descubierto por el doctor J. Maluquer de Motes en el año 1978, siendo datado por los investigadores, a partir de los restos encontrados, en del siglo VI y V a.C. durante la época post-tartesia. El complejo actual ocupa 1.600 metros cuadrados de superficie, ubicando el edificio principal, sus estancias perimetrales y un foso. Actualmente, pertenece al término municipal de Zalamea la Serena, en la provincia de Badajoz.

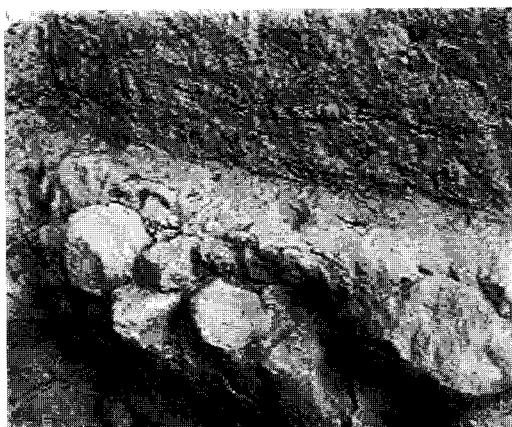
Figura 4
Cimentación bajo muro

Se ha verificado una anchura de cimentación de entre setenta y noventa centímetros, sobresaliendo diez o quince centímetros más que el espesor del muro. La profundidad de zanja entre sesenta centímetros y un metro diez, según la zona del edificio medida. Esta cimentación se encuentra realizada en canto rodado, presumiblemente del arroyo cercano, teniendo un tamaño de entre quince y veinticinco centímetros de diámetro. No se observa ninguna técnica de cimentación, como piedra en rama o similar, ya que no se estratifica el tamaño, siendo relativamente parecido el de todas las piedras. Este tipo de cimentación recorre todo el santuario (figuras 3 y 4).

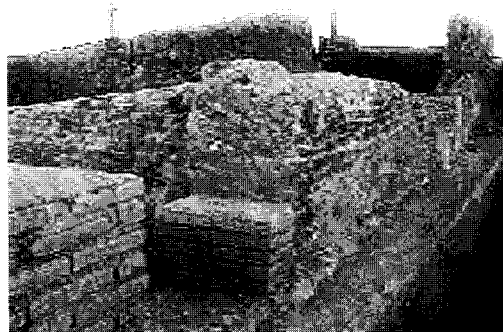
Figura 7
Junta central en muro

que podemos denominar dos aparejos a soga de «medio pie» juntos, dejando entre ellos una junta central en el muro. La aparición de esta junta central, deja una zona de debilidad en el muro, pero dada la escasa altura del edificio y el gran espesor de los muros, parece ser suficiente. Estos muros apoyaban sobre los cimientos, siendo estos entre diez y quince centímetros más anchos que el muro, siendo correcto el asentamiento, la transmisión de cargas y el aislamiento de la humedad (figuras 7 y 8).

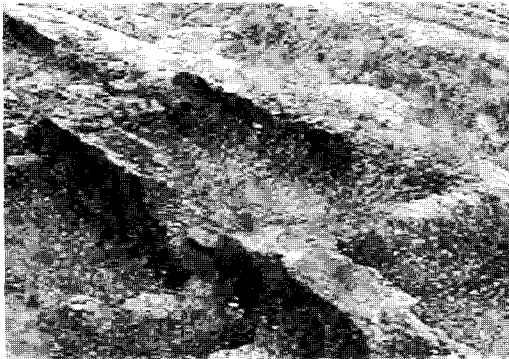
Figura 11
Planta de estancia perimetral

El terraplén está constituido por una acumulación de granitos descompuestos (balaastro), apelmazados contra la pared externa de la nave. Las técnicas constructivas de las estancias perimetrales y los materiales son las mismas que las descritas para el palacio, aunque más descuidadas. También es común a todas las estancias la presencia de un estrato de cenizas confirmando su destrucción por un incendio. Por las reducidas dimensiones de los espacios, la falta de articulación funcional y la presencia de elementos rituales hace pensar que estas cámaras podrían ser interpretadas como capillas de ofrendas (figura 11).

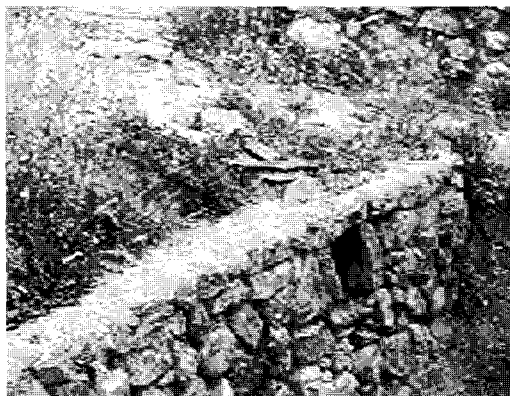
Figura 12
Boca de canal de desagüe

Estos canales están formados por «cajas» de piedra de granito o lajas de pizarra, de unos cincuenta centímetros de anchura, en los que predomina su dimensión superficial, siendo selladas las juntas con barro y arena. Demuestran una preocupación por el desalajo de las aguas y un adelanto urbanístico en la concepción del santuario (figuras 12 y 13).
