Caracterización mecánica de pilares de circonio sometidos a ceramización

Trabajos científicos

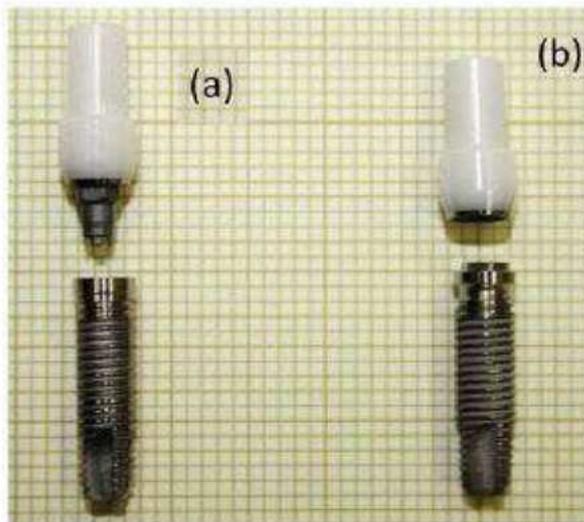
Figura 1. Sistemas protésicos de circona Biomet 3i de conexión interna (a) y externa (b)

Hemos estudiado sistemas protésicos de óxido de circonio de la empresa Biomet 3i en dos configuraciones: conexión interna y conexión externa (Figura 1), formados por:

1. Implante de titanio (Osseotite Implant®), de 4 mm de diámetro y 15 mm de altura.
2. Un pilar de óxido de circonio (ZiReal Post®) de 10 mm de altura y forma cilíndrica, con un hombro preformado de 5 mm de diámetro localizado a 3,5 mm de la base y un cuello de 4 mm de diámetro y 0,5 mm de espesor.
3. Un tornillo de titanio de cabeza hexagonal (Titanium Hexed Screw®), de 8 mm de altura y 2 mm de diámetro. El par de apriete para el asiento final recomendado es de 20 N.cm.

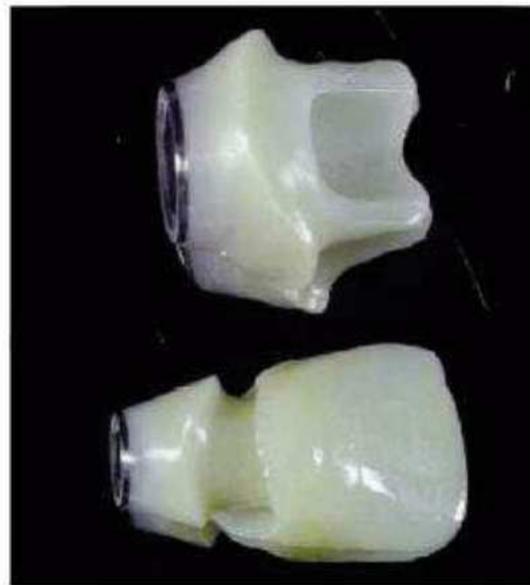
Figura 2. Pilar de circona ceramizado

El señor August Bruguera y los doctores Jaume y Oriol Llena han desarrollado un método de recubrimiento del pilar con una capa cerámica del mismo color que la corona (Figura 2), mejorando el aspecto estético de la restauración final. Dicho recubrimiento se realizó manualmente con una primera capa de porcelana IPS e-max Ceram® (Ivoclar Vivadent Inc.), con un espesor medio aproximado de 0,5 mm, evitando alcanzar los extremos del pilar.

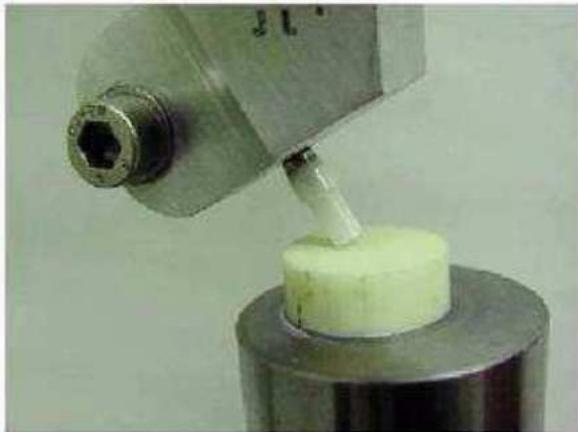
Figura 3. Montaje experimental para los ensayos mecánicos. El desplazamiento del pistón es vertical

Con objeto de simular la condición más desfavorable de masticación, la norma ISO 14801 (5) recomienda aplicar la fuerza a 30° del eje axial del implante. Por este motivo, se procedió a diseñar y construir el dispositivo experimental que se muestra en la Figura 3. Está formado por un cuerpo metálico que se acopla al pistón superior de la máquina de ensayos, con un pequeño cilindro donde se enrosca el implante de titanio, dejando el collar del mismo fuera del cilindro. Se simula así una condición desfavorable de reabsorción del hueso crestal (6, 7). En el pistón inferior se colocó una pastilla de alúmina policristalina para protegerlo de posibles daños.

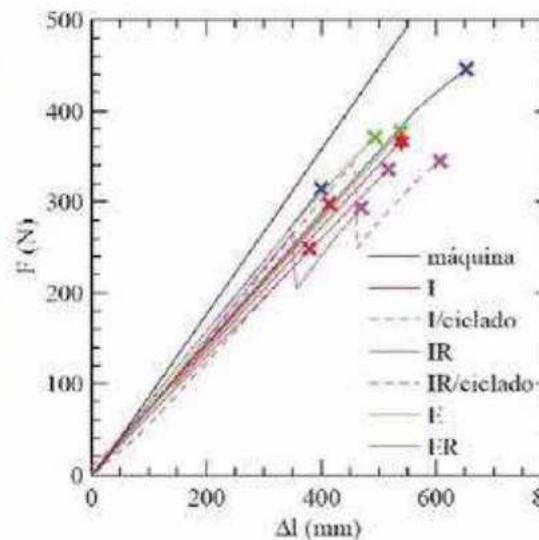
Figura 4. Curvas de fractura fuerza-desplazamiento a 1 mm/min los sistemas estudiados de conexión interna desnudos (I) y recubiertos (IR), y de conexión externa desnudos (E) y recubiertos (Ei incluyen dos pilares que sobrevivieron a los ensayos de fatiga mica (ciclado), ambos internos. También se muestra la correspondiente a la máquina en vacío (máquina). El símbolo indica el fallo por desprendimiento de la interfaz hexagonal de

Para controlar la rigidez de la máquina de ensayos, se procedió a realizar un ensayo previo de compresión a velocidad de travesía constante de 1 mm/min sin prótesis. La Figura 4 muestra la curva fuerza-variación de longitud para la máquina (negro) hasta una fuerza máxima de 500 N (superior a la de ruptura de los pilares), observándose un comportamiento lineal.

Las curvas de fractura de los pilares con conexión interna y externa, tanto desnudos como recubiertos con una primera capa de porcelana, se muestran también en la Figura 4. De los ocho sistemas ensayados, siete fallaron por el pilar en el punto de aplicación de la carga, con fractura hasta el hombro preformado; la Figura 5 muestra algunos ejemplos. El octavo, de conexión interna y recubierto, falló por el desprendimiento de la interfaz hexagonal de titanio del cuerpo del pilar (Figura 6), a una fuerza similar a la de los pilares fracturados. Los valores correspondientes de la fuerza de fractura (F_{fract}) se encuentran en el intervalo 300-445 N, con un valor medio de 350 ± 50 N.

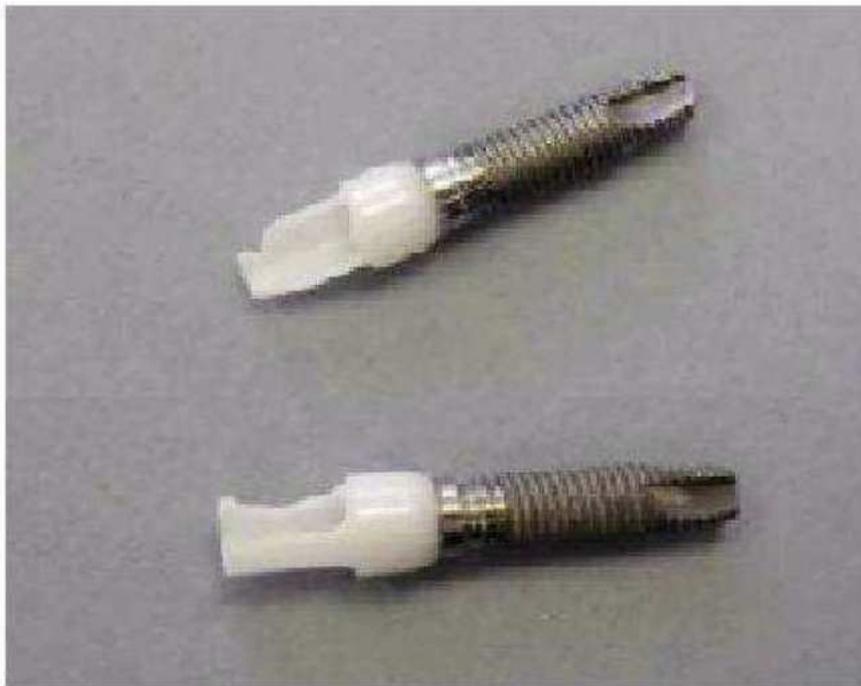
Figura 5. Ensayos a velocidad constante de 1 mm/min. Los sistemas de conexión interna I; y conexión externa E fallaron por el pilar

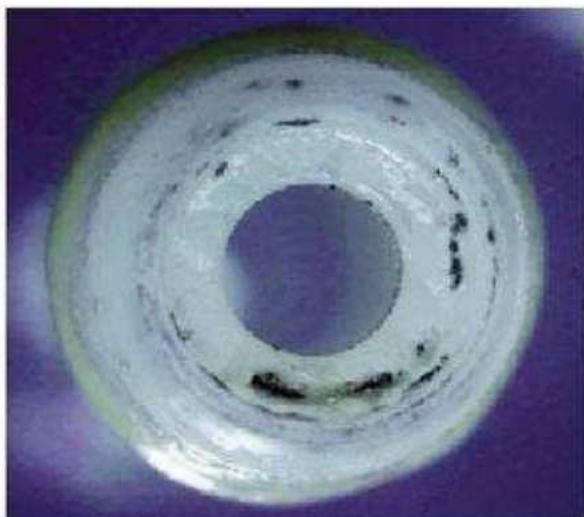
Figura 6. El sistema de conexión interna recubierto IR falló por desprendimiento de la interfaz de titanio

De los 16 ensayos mecánicos realizados, el fallo del sistema endoóseo procedió de la fractura del pilar en el punto de aplicación de la carga en 15 casos. En el caso restante, el fallo se originó por el desprendimiento de la interfaz de titanio del cuerpo del pilar.

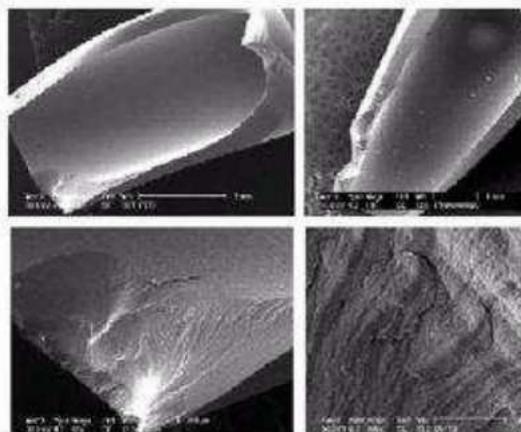
Figura 7. Pilares fracturados a velocidad constante. Zona inicial de fractura de un pilar desnudo de conexión interna

El inicio de la ruptura se localiza en el punto de aplicación de la carga con el pistón inferior, propagándose axialmente hacia el hombro del pilar y desprendiendo aproximadamente la mitad del cuerpo superior del pilar, como se muestra en las micrografías de la Figura 7. El examen de la zona original de ruptura muestra la presencia, junto a la grieta principal, de terrazas muy fisuradas dirigidas hacia la superficie interior del pilar.

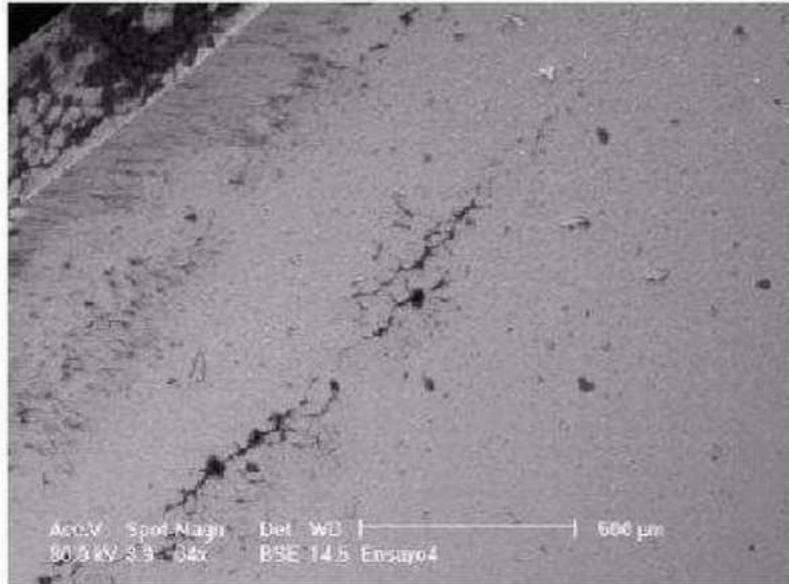
Figura 8. Fisura secundaria en el interior del pilar paralela a la grieta principal

Ocasionalmente se han observado fisuras secundarias en el interior de los pilares propagándose en dirección axial (Figura 8). Posiblemente la transformación martensítica de los granos de circona tetragonal alrededor de la fisura ha detenido su avance.
