SEGUIMIENTO DE LA INUNDACIÓN EN LA MARISMA DE DOÑANA: RESULTADOS DEL CICLO 2009/2010 Y EFECTO DEL DIQUE DE LA MONTAÑA DEL RÍO EN EL PROCESO DE INUNDACIÓN

Carlos Urdiales Alonso¹, Diego García Díaz², Abel Valero Lancho³, y José María Fernández-Palacios⁴

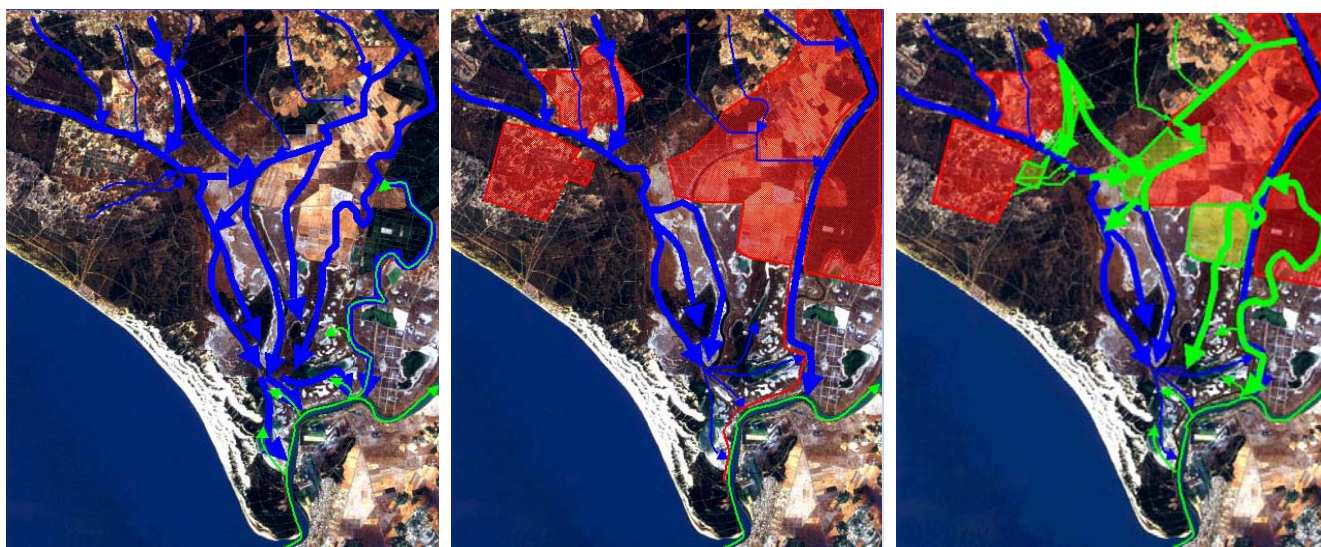
Figura 3. Alteraciones de la red hidrográfica vertiente a la marisma. Izq. situación original (1900), centro momento de máxima alteración (2000) y derecha situación previsible cuando concluya el proyecto Doñana 2005.

En la figura 3 se muestran de modo esquemático los cambios que ha ido sufriendo la red vertiente a la marisma, desde finales del siglo XIX hasta el momento de máxima transformación, y la situación deseable en el momento en que el proyecto Doñana 2005 concluya todas sus actuaciones.

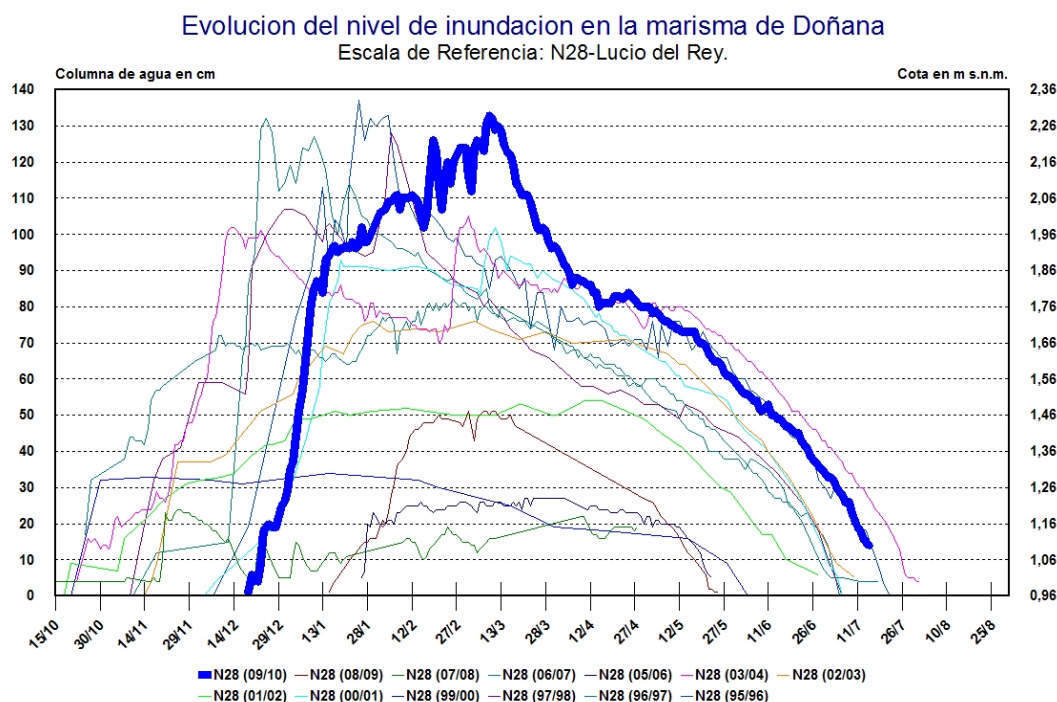
Figura 6. Nivel de inundación en la escala de referencia N28 durante los últimos 15 años hidrológicos.

Este ha sido el primer invierno desde 1998, en el que se han dado las condiciones meteorológicas necesarias para comprobar el efecto represa que el dique ha tenido en la inundación. Las intensas precipitaciones han provocado una sobre-inundación prolongada de la marisma, tal y como puede verse en la figura 6, en la que se ve como el periodo en el que la marisma ha estado por encima de los 2 m.s.n.m. ha sido casi el doble que en los ciclos 1995/96 y 1996/97, en los que la precipitación fue igual o mayor que en el ciclo actual y la cota máxima de inundación muy similar.

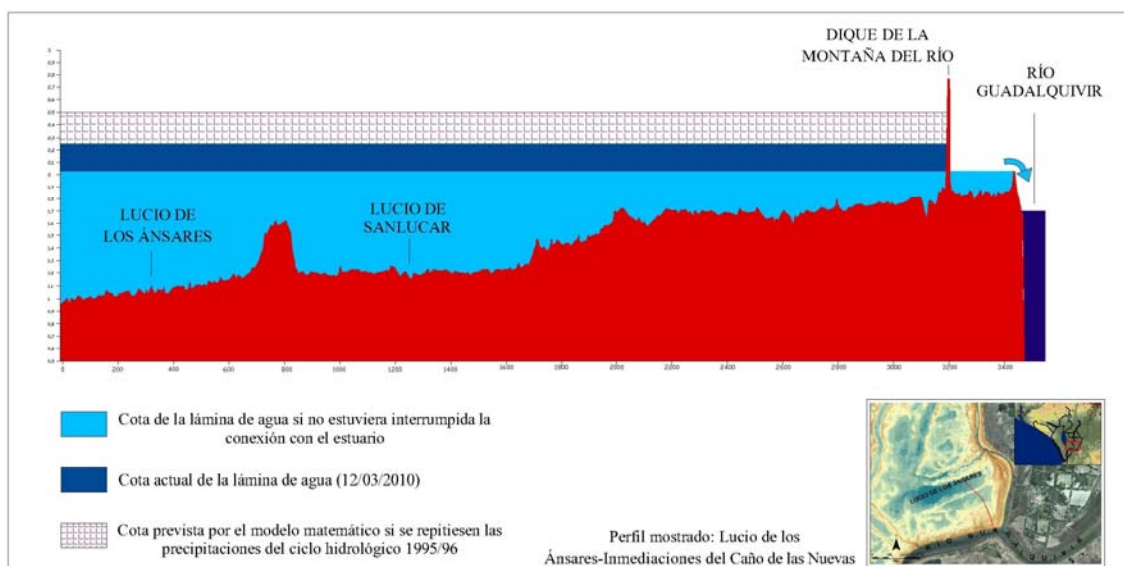
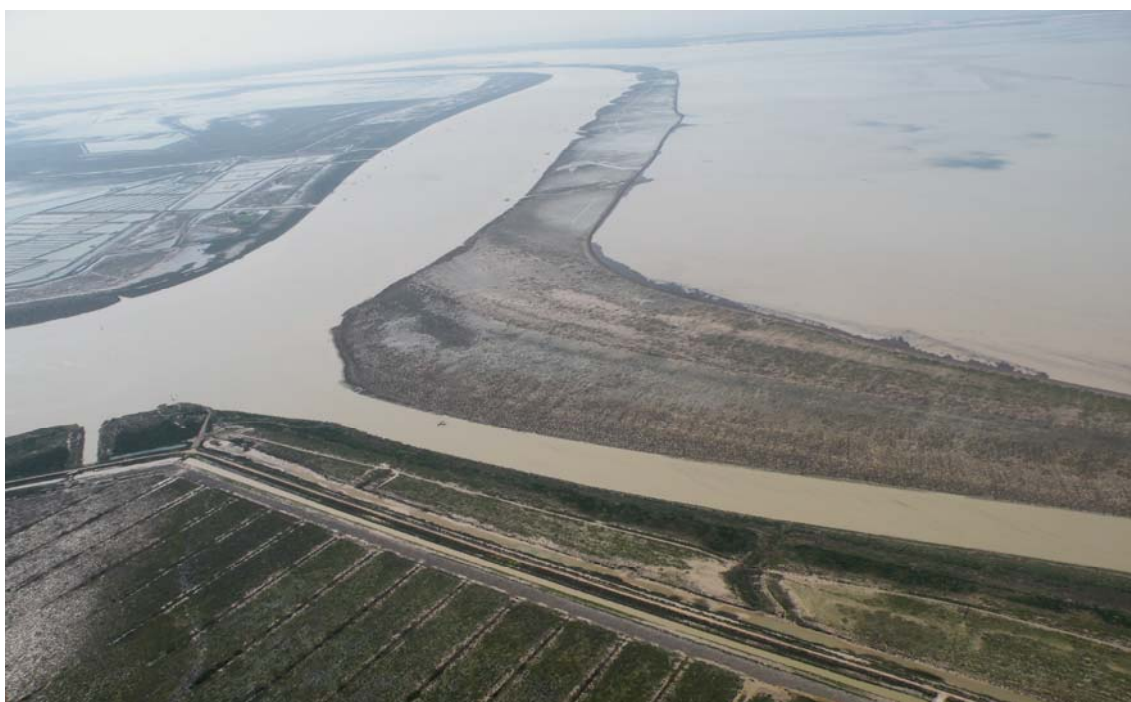
Figura 7. Perfil que muestra el efecto represa del Dique de la Montaña del Río, en las fotografía del 13/03/10 se observa la situación real de sobre-inundación y el efecto de presa que el dique ejerce sobre la marisma.

El 11 de marzo de 2010 el agua alcanzó la cota máxima de 2.25 m.s.n.m., eso supone un 98,7% de la superficie de marisma inundada y un volumen de agua de 241 hm³. En la figura 7 se muestra un perfil y una fotografía de la zona del perfil del 13 de marzo, en el perfil se muestran la altura que tendría el agua de no existir el Dique de la Montaña del Río, la cota que alcanzó efectivamente el agua y la cota que el modelo matemático predijo que se alcanzaría en el caso de repetirse las precipitaciones del ciclo 1995/96.
