## Estudio técnico de la decoración del techo perteneciente a la Sala Capitular del Ayuntamiento de Sevilla

### *Seville City Hall Chapter Room ceiling decoration*

*The present article describes a chemical and physical study of the colour, chemical composition and mineral phases of the decorative materials in the Seville City Hall Chapter House ceiling. The findings showed that the inner most layer of material, calcite, was covered with white lead, in turn concealed under a layer of gilded bole. The ceiling underwent re-gilding, also over bole, due in all likelihood to wear on the original gold leaf. In the nineteenth century, the entire ceiling with the exception of the inscriptions was whitewashed with calcite and white lead. Silver was employed on King John I's sword (coffer 27). Gold leaf was used to adorn the royal attributes: crowns, belts, sceptres, swords and rosary beads. The high reliefs were likewise gilded. The pigments identified on the ceiling adornments included azurite, malachite, vermilion and gas black. A lime and ground dolomite mortar was used throughout.*

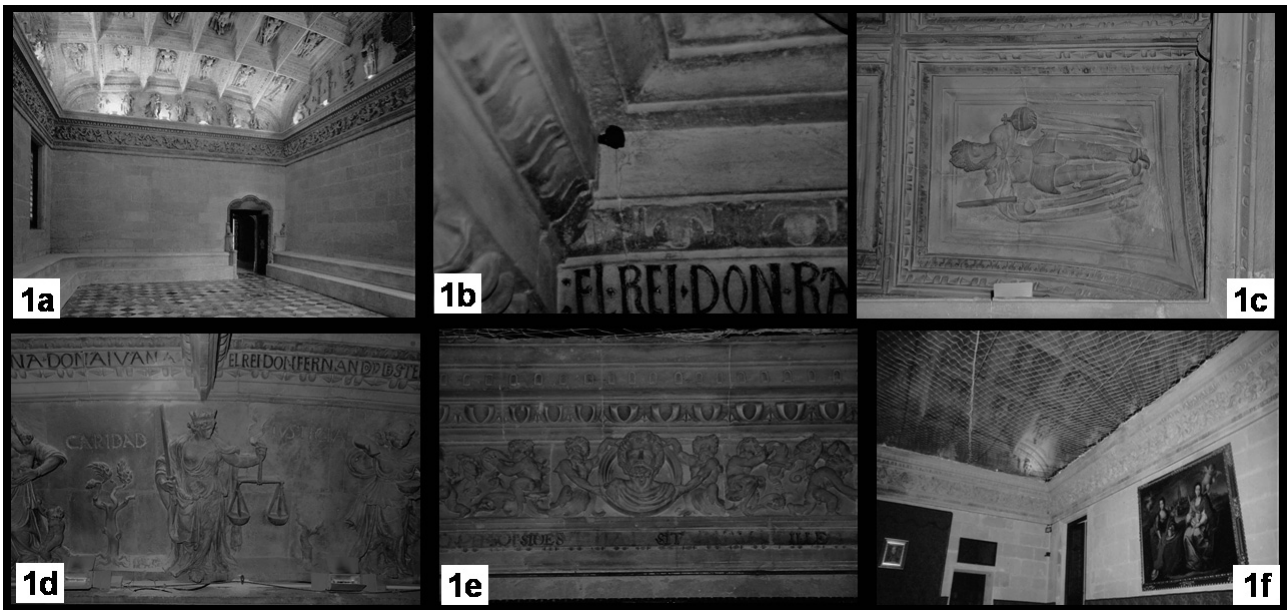
Figura 1. Fotografías: a) Vista general de la Sala Capitular; b) Decoración vegetal del casetón número 33, con inscripciones de color negro; c) Ornamentación del casetón 41, con inscripciones doradas; d) Ornamentación correspondiente a "La Justicia", con inscripciones de color negro; e) Ornamentación del friso, con inscripciones doradas y de color negro; f) Vista de la red usada como protección por debajo del techo.

Figure 1. Photographs: a) overview of the Chapter House; b) plant-like decoration in coffer 33, with black inscriptions; c) adornment in coffer 41, with gilded inscriptions; d) sculpture depicting "Justice", with black inscriptions; e) frieze decorated with black and gilded inscriptions; f) protective net hung under the ceiling.

Se tomaron veintitrés muestras del techo de la Sala Capitular (Figura 1a). La descripción y localización de cada muestra se indican en la Tabla I.

*Twenty three samples were taken from the Chapter Room ceiling (Figure 1a). The description and location of each are given in Table I.*

Las muestras 4, 5 y 6 se recogieron en el casetón número 33, que contiene diferentes pigmentos y tintes de las hojas vegetales (Figura 1b).

Samples 4, 5 and 6 were taken from the plants depicted in coffer 33, which contained a number of pigments and dyes (Figure 1b).

Tres tipos de escritura aparecen en la ornamentación del techo: una negra (Figuras 1b y 1d) y dos doradas (Figuras 1c y 1e). La estratigrafía correspondiente a una muestra de escritura negra se muestra en la Figura 2f

Three types of inscriptions can be found on the ceiling: one with black (Figures 1b and 1d) and two with gilded lettering (Figures 1c and 1e). The cross-section of a sample taken from a black inscription (sample 16) is

Las muestras 9, 10, 11, 12, 13 y 14 se tomaron de la bóveda y mostraron una composición similar a las muestras doradas descritas previamente y a aquellas recogidas de la red que servía para la protección del techo (Figuras 1f y 2h).

*In samples, 9, 10, 11, 12, 13 and 14, taken from the vault, the composition was similar to the findings for the gilded samples described above and the samples taken from the protective net stretched under the ceiling (Figures 1f and 2h).*

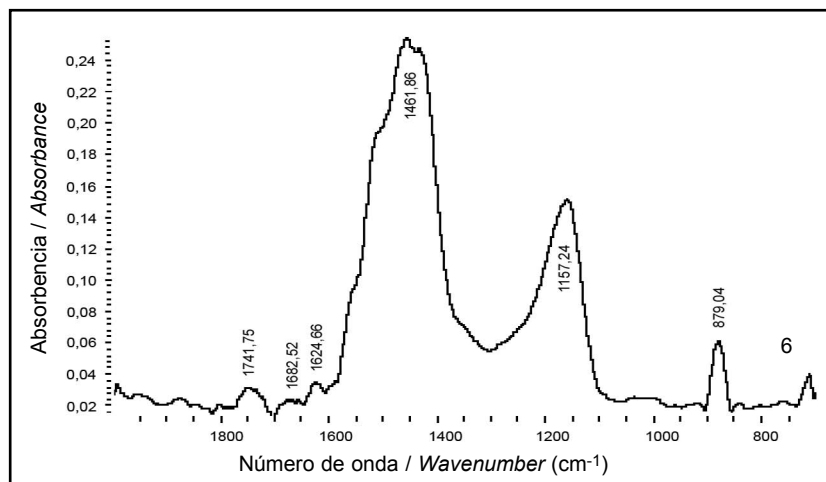
Figura 6. Espectro de infrarrojos del estrato inferior de la muestra 4.  
Figure 6. Infrared spectrum from the bottom layer in sample 4.

La Figura 2c muestra la estratigrafía de la muestra 4. Un estrato de color blanco aparece en la parte inferior, el cual está formado por calcita y yeso (Figura 6, espectro de IR, bandas de calcita a  $1.461\text{ cm}^{-1}$  y  $879\text{ cm}^{-1}$ , y de yeso a  $1.157\text{ cm}^{-1}$ ). Seguidamente se encuentra otro de color naranja, que contiene blanco de plomo y calcita; el análisis químico puntual sólo muestra la presencia de Pb, O y C, sugiriendo la presencia de minio (Figura 7a), que sería el compuesto responsable del color naranja. En las muestras 4 y 5 se observa un estrato de color azul, que se justificó por la presencia de azurita.

The cross-section for sample 4 is shown in Figure 2c. The white bottom layer was found to contain calcite and gypsum (Figure 6, IR spectrum, calcite bands at  $1461\text{ cm}^{-1}$  and  $879\text{ cm}^{-1}$ , and gypsum bands at  $1157\text{ cm}^{-1}$ ). The following layer, predominantly orange, contained white lead and calcite. Chemical analysis showed Pb, O and C only, suggesting the presence of minium (red lead) (Figure 7a), which would be responsible for the orange hue. The presence of a blue layer in samples 4 and 5 was consistent with the presence of azurite.
