**ARQUITECTURA RESIDENCIAL MILITAR SEVILLANA, AÑOS 50.
Eficiencia energética y rehabilitación sostenible.**

ESCUELA TÉCNICA SUPERIOR DE ARQUITECTURA DE SEVILLA

T.F.G.

Grado en Fundamentos de Arquitectura

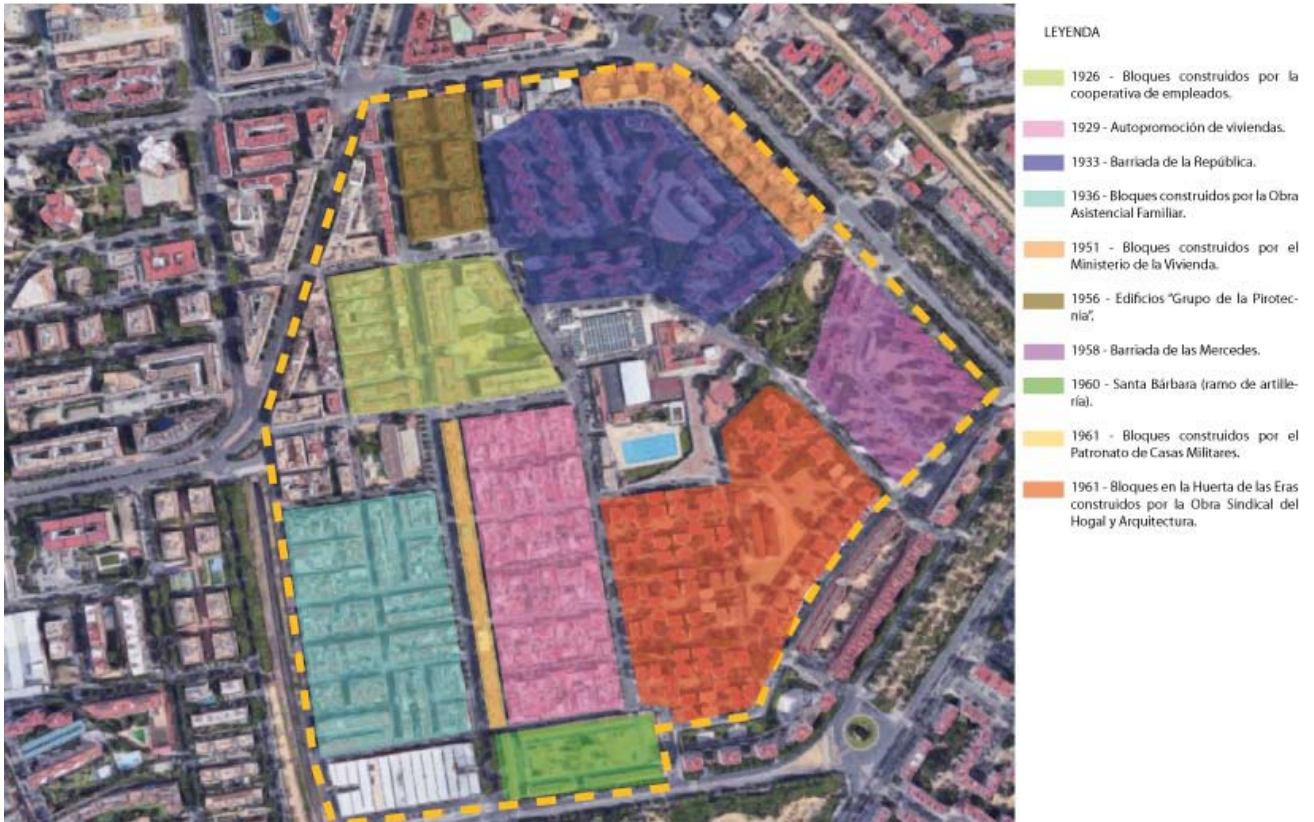
Img 27. Construcción de viviendas en Barriada Tiro de Línea. Ed: Elab. Propia. Fuente: Google Maps.

A continuación, se adjunta imagen satélite con la cronología edificatoria del barrio:

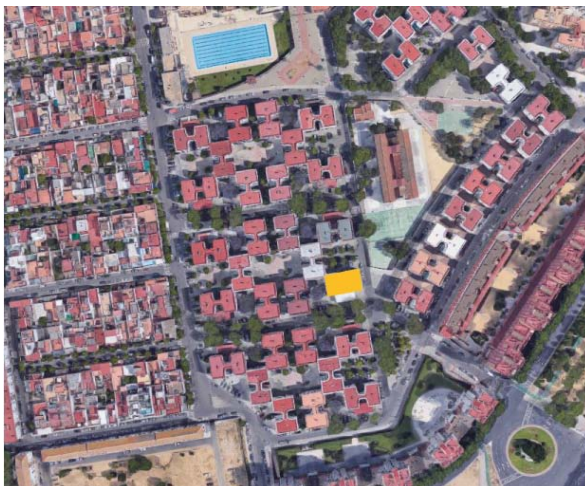
Img 28. Situación del edificio caso de estudio. Ed: Elab. Propia. Fuente: Google Maps.

El caso de estudio a analizar se encuentra en la zona construida en el año 1961 en la Huerta de las Eras, promocionado por la Obra Sindical del Hogar y Arquitectura.

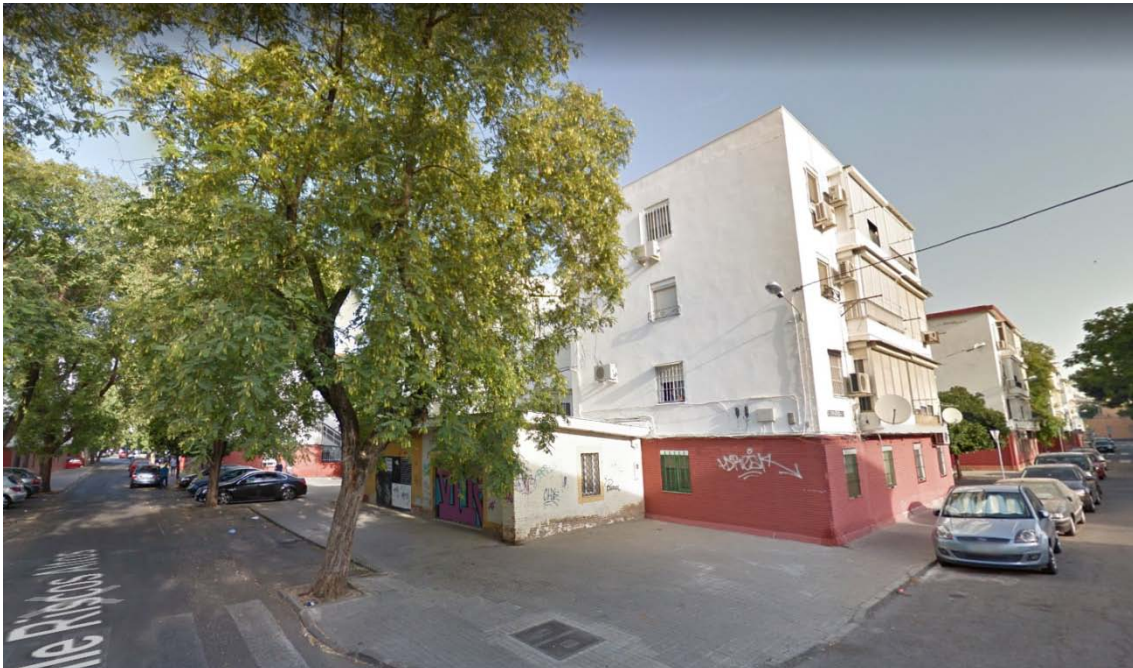
Img 35. Tipuana Speciosa. Vegetación. Fuente: Google Maps.

Vemos en la sección adjunta que en el caso de las tipuana tipu, tendremos que tenerlas en cuenta en el estudio del soleamiento pues, por su envergadura, van a jugar un papel muy importante.

Es un árbol de rápido crecimiento, corpulento. De altura media llegando a alcanzar 18 metros, con el tronco cilíndrico con la corteza agrietada de color gris oscuro, con la copa muy aparasolada y muy ramificada con ramas que se extienden con trazos rectilíneos. Es un árbol semicaducifolio que resiste la sequía sin perder las hojas.

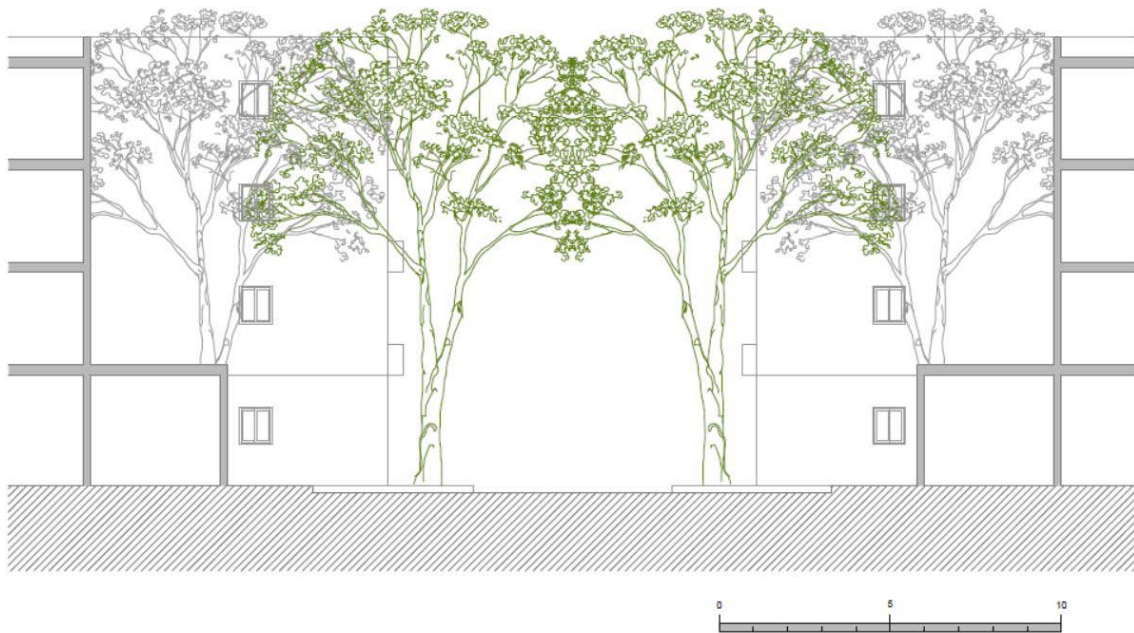
Img 37. Sección. Tipuana Speciosa. Vegetación. Ed: *Elaboración propia*.

SECCIÓN C-C'

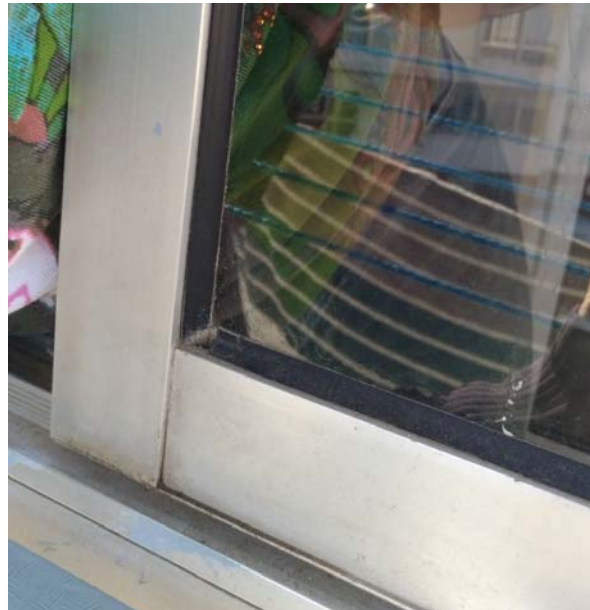
En cuanto a las carpinterías exteriores, en la fecha de construcción, se colocaron carpinterías de madera con cristal simple. En la actualidad, todos los usuarios han sustituido las carpinterías de madera por su análoga de aluminio, con el mismo cristal simple, y han añadido persianas de PVC. Esto se resume en una gran superficie de puente térmico, pues tanto la transmitancia de las carpinterías como la estanqueidad al aire son pésimas.

Img 43. Carpintería existente. Ed: Elaboración Propia.

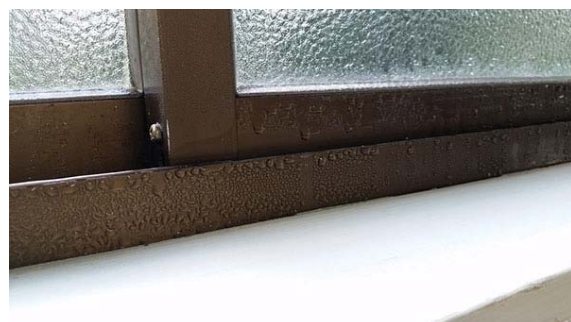
Img 47. Carpintería con condensaciones. Fuente: <http://www.google.com>

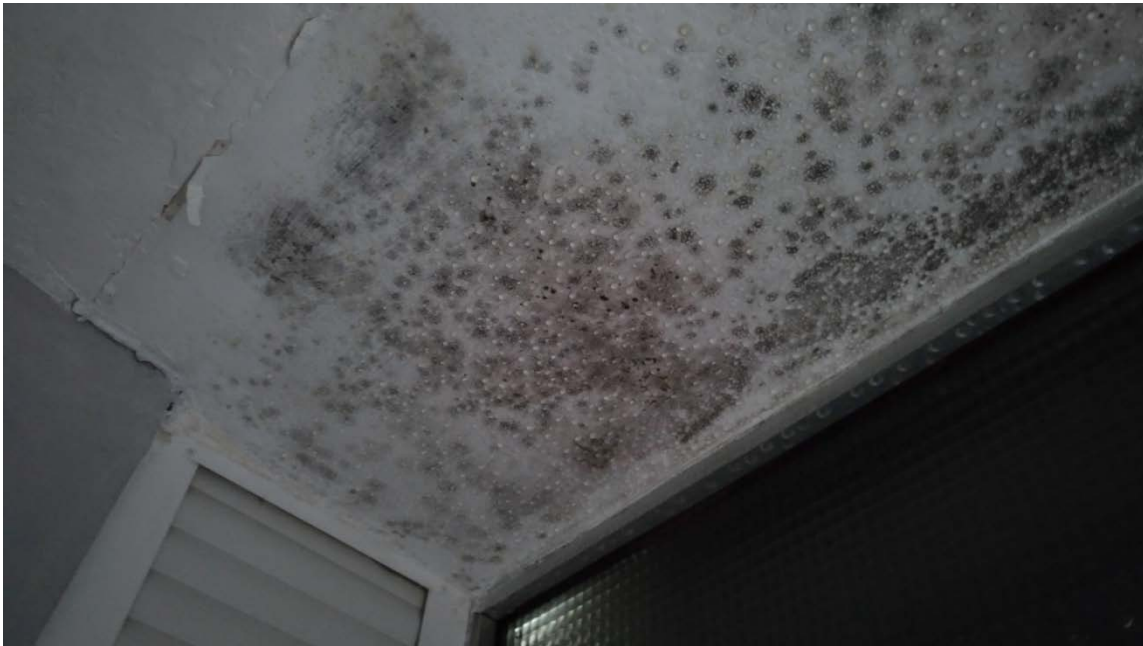
A esto podemos sumar la mala impermeabilización, que provoca fisuras en el peto del pretil y, en la última planta del edificio, provoca humedades en las uniones con la fachada.

Img 50. Humedades por filtraciones en la cubierta. Ed: Elaboración Propia.
