TRABAJO DE FIN DE GRADO  
ESCUELA TÉCNICA SUPERIOR DE ARQUITECTURA DE SEVILLA

# RESILIENCIA Y SOSTENIBILIDAD

EVALUACIÓN DE VULNERABILIDAD DEL PATRIMONIO FRENTE AL CAMBIO CLIMÁTICO,  
MEDIANTE EL ANÁLISIS MICROCLIMÁTICO Y LA CARACTERIZACIÓN MATERIAL-CONSTRUCTIVA

CASO DE ESTUDIO:  
BIBLIOTECA COLOMBINA Y CAPITULAR DE SEVILLA

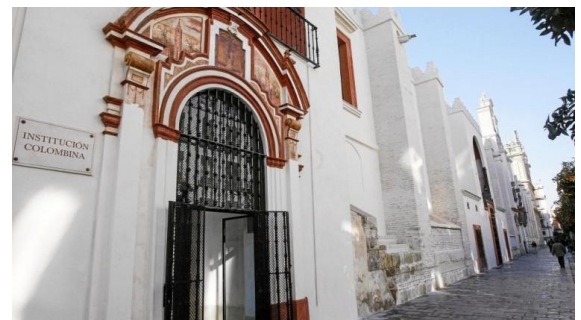
Se observan las características espaciales que definen el edificio, como es la elevada altura espacial coronada con un falso techo abovedado, en Sala Capitular Nave Norte

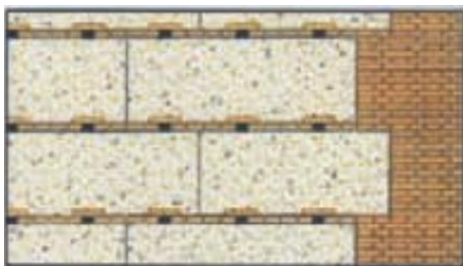
Ilustración 8:  
Esquema muro tapial con Verduga simple y remate de fábrica de ladrillo [23]

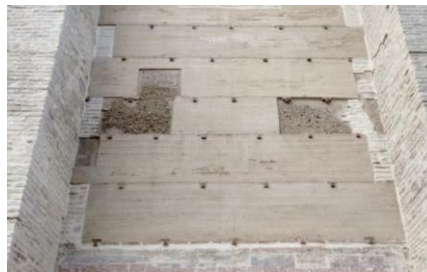
Ilustración 9: Detalle fachada nave Norte  
Ilustración 126 [22]

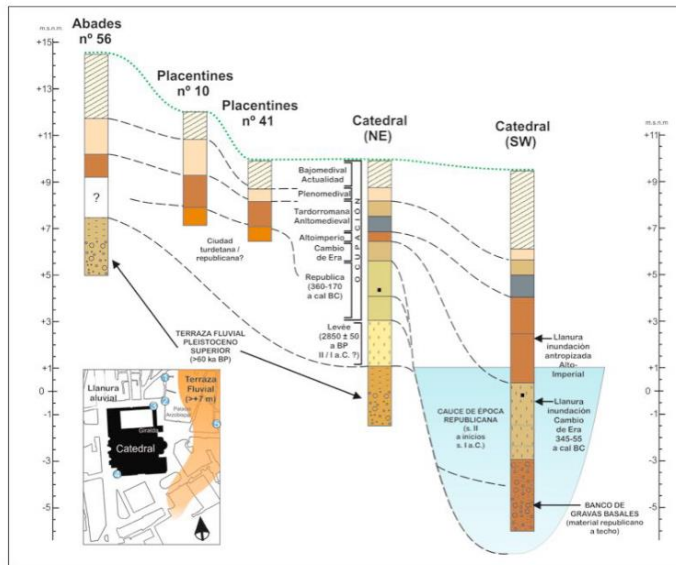
Ilustración 11:

La complejidad material del suelo del edificio se debe a la superposición de estratos históricos [Ilustración 11]. En base a catas realizadas en investigaciones arqueológicas anteriores podemos plantear una hipótesis simplificada del mismo [22].

Síntesis geoarqueológica del entorno de la Catedral. Autor F.Borja Barreza

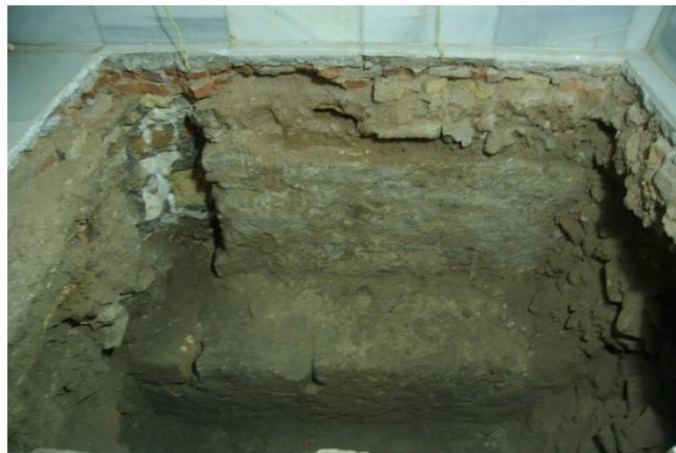
Ilustración 12:

Vista zapata de un pilar nave norte, mediante cata.

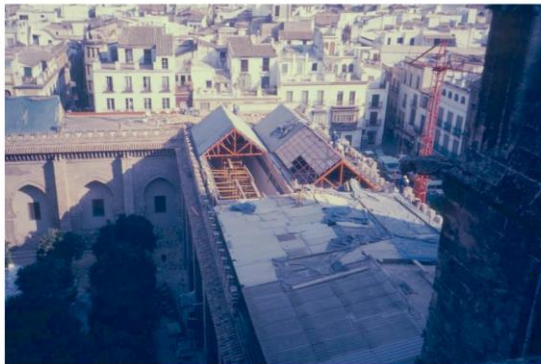
**Ilustración 14:**  
Remodelación de las cubiertas de la Biblioteca 1988.  
Ilustración 71 [22]

La hipótesis material planteada requirió la investigación sobre bóvedas no estructurales, para la configuración del espacio abovedado que conforma la cara interior de la cubierta, y la consulta del Catálogo de materiales y elementos constructivos del CTE para la caracterización térmica de los materiales y el cálculo de la transmitancia térmica del elemento. Se consideró como hipótesis el sistema constructivo de bóveda encamionada [Ilustración 16-17] formada por una estructura de madera apoyada en los muros de tapial, y un entramado de madera cubierto de yeso para aligerar el peso de esta falsa bóveda, elemento autoportante y carente de función estructural.

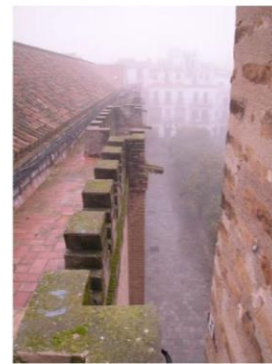
**Ilustración 15:**  
Recrecido del adarve en cubierta con la subida de la cubierta para alojar la maquinaria de A/A.  
Ilustración 58 [22]

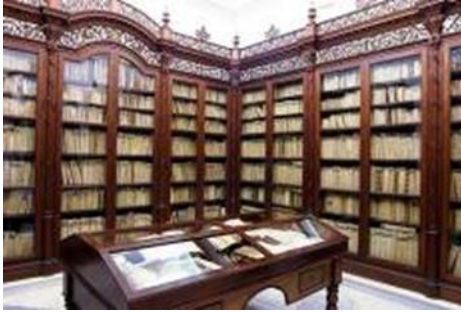
#### 8.5.3.1 Sala Colón:

Se procede a continuación al análisis de la evolución del ambiente interior de la Sala Colón o Colombina de la Biblioteca. Ubicada en la nave Este, primera planta, colindante con la Sala Capitular a Norte, y un espacio exterior de transición a Sur. Sus dos fachadas dan a Este, donde se encuentra el único hueco de carpintería del que dispone, y a Oeste. Cuenta con falso techo abovedado que separa la sala del espacio abuhardillado constituido por una cubierta a dos aguas que funciona como amortiguador térmico. En planta baja coincide con el espacio de consulta y lectura. Debido

El ambiente interior de la sala parece no alcanzar habitualmente los valores de referencia para los parámetros recomendados y mantener unas condiciones ambientales de conservación idóneas, pero no llegan a registrarse situaciones graves de riesgo de deterioro debido a la estabilidad anual. Sin embargo, se observan variaciones excesivas de temperatura y humedad que someten a "situación de estrés térmico" los documentos y archivos objeto de preservación, superando los rangos de T16-22°C, durante casi todo el año, siendo la primavera la estación más estable. El control de la humedad relativa es el parámetro más relevante en el proceso de conservación, por lo que en caso de superar la oscilación máxima tolerable de HR45-60%, la situación se aproxima peligrosamente a situaciones de riesgo por deterioro mecánico o biodeterioro, siendo el periodo verano-otoño los más alarmantes, a lo largo del periodo que compete a la presente investigación desde marzo de 2014 hasta marzo de 2017. Esto puede deberse a la manipulación del sistema de climatización por parte de la administración del edificio de los sistemas de climatización en otoño, y al cierre de la Biblioteca desde el 15 de junio hasta el 16 de Septiembre, periodo en el que probablemente las condiciones térmicas se conserven por las características del edificio y su inercia térmica material. (se desconoce que incidencia ha podido ocurrir en el periodo de febrero a abril de 2016 en el que no se cuenta con ningún registro. Probablemente debido a una avería del equipo de control y monitorización).

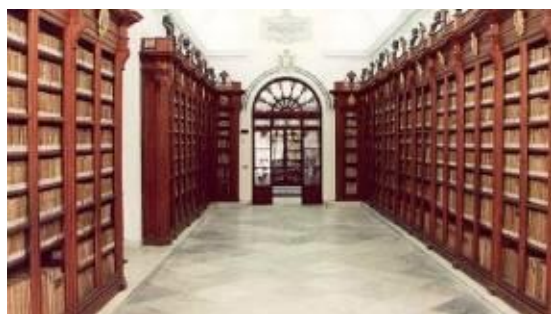
### 8.5.3.2. Sala Capitular:

La Sala Capitular se ubica en la Nave Este, en la primera planta, junto a la Sala Colombina, quedando abierto el espacio hacia el vestíbulo de triple altura que da acceso al edificio y, coincidiendo en planta baja con la sala de lectura y consulta. Cuenta con una única ventana orientada a Este y una fachada ciega hacia el Patio de los Naranjos (oeste). Al igual que la sala colindante, la oscilación térmica es excesiva la mayor parte del año sometiendo a los bienes documentales albergados en ella, a estrés térmico.

El periodo estival sigue siendo el más crítico debido a que cesa el funcionamiento del sistema de climatización al estar cerrado el edificio, manteniéndose las condiciones ambientales naturales, que pese a ser de temperatura elevadas y humedad baja, no se alcanzan rangos de riesgo por deterioro mecánico o biológico, en dicho periodo. De forma puntual se puede observar como a lo largo del periodo de estudio de Marzo de 2014 a 2017, se dan situaciones de riesgo real. En primavera el riesgo registrado es por biodeterioro donde la temperatura es inferior a 18°C y el nivel de humedad relativa es superior a 55%. En invierno (2015) se da riesgo por cristalización y rigidez de los documentos, con motivo a una temperatura inferior a 18°C junto a una HR <45%. En el cambio estacional previo a verano (2016) se observa situación de riesgo por deshidratación por temperaturas de 21°C y HR <45%, pudiendo ocasionar deterioro mecánico de los archivos ubicados en esta sala.

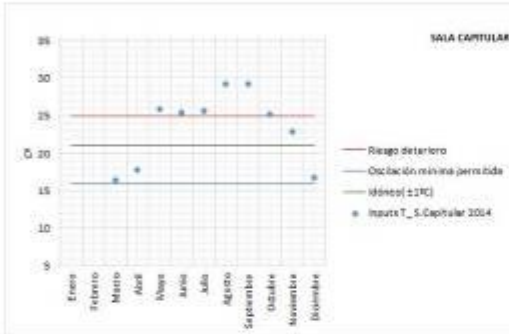
EVOLUCIÓN TÉRMICA 2014: ANÁLISIS DE RIESGO

<p><b>CONDICIONES DE RIESGO DE CONSERVACIÓN:</b></p> <p>DESHIDRATACIÓN: ≥21°C ; HR &lt;45%</p> <p>BIODETERIORO: &lt;18°C ; HR &gt;55%</p> <p>CRISTALIZACIÓN: &lt;18°C ; &lt;45%</p>	<p><b>ESTADO ÓPTIMO/IDÓNEO:</b></p> <p>T 18-20°C</p> <p>HR 50-55%</p>	<p><b>OSCILACIONES MÁXIMAS TOLERABLES:</b></p> <p>T 16-22°C</p> <p>HR 45-60%</p>
---	---	--

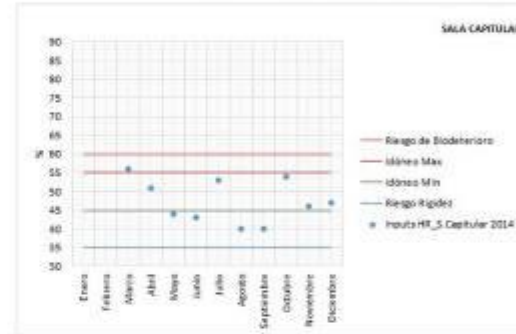
EVOLUCIÓN HUMEDAD RELATIVA 2014: ANÁLISIS DE RIESGO

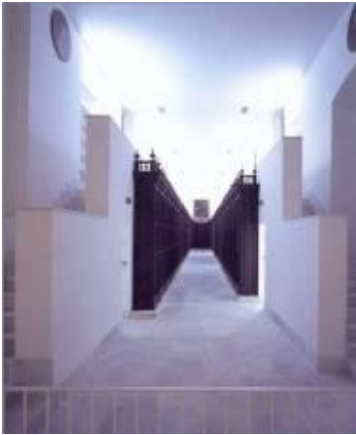
### 8.5.3.3. Sala Noble:

La Sala Noble, referida a la biblioteca arzobispal, se encuentra en planta primera, nave Norte, sobre el archivo y áreas de despacho. Cuenta con cuatro ventanas orientadas a Norte, y una fachada ciega a Sur. Ocupa casi toda la planta, abierta al espacio a triple altura del vestíbulo de entrada al edificio. El ambiente interior, pese a no darse ningún registro de situación de riesgo, no es el óptimo. Se produce la compensación entre temperaturas y humedad sin llegar a situación crítica que amenace la integridad de los documentos, pero las oscilaciones térmicas al igual que en la S. Colón, son excesivas durante casi todo el año. La oscilación de humedad relativa principalmente en los meses de verano y otoño desciende en compensación con las altas temperaturas, suponiendo un riesgo latente de deshidratación y rigidez de los documentos y archivos a conservar.

Tal y como se ha mencionado anteriormente la inestabilidad ambiental en el periodo de verano se debe al cierre de la Biblioteca desde el 15 de Junio Hasta el 16 de Septiembre, periodo en el que probablemente las condiciones térmicas se conserven por las características del edificio y su inercia térmica material, evitando situaciones críticas.

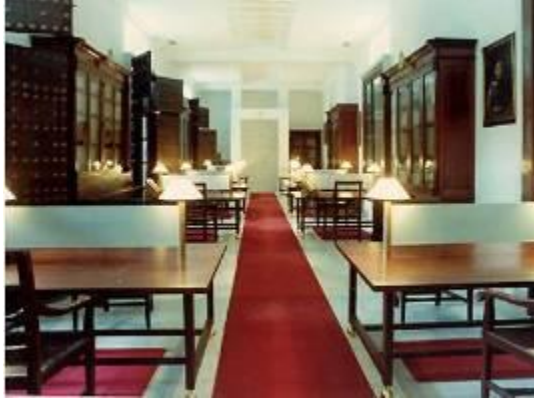
### 8.5.3.5. Sala de lectura y consulta:

La Sala de Lectura y Consulta se ubica en la planta baja de la nave este, colinda con espacios de servicios e instalaciones a sur, y con el vestíbulo de entrada al edificio a norte. El estudio del ambiente interior de esta área radica en la necesidad de continuidad de las condiciones climáticas para la conservación de los bienes documentales y archivos albergados en la Biblioteca, de modo que no se vean alterados en el periodo en que dichos documentos son consultados. También es necesario comprobar que no se dan situaciones de riesgo que afecten al edificio.

Como es característico, según hemos analizado anteriormente, las oscilaciones térmicas son elevadas durante casi todo el año, mientras que la HR es mayor en los cambios estacionales y verano.
