# EL PUENTE DE LA TRINIDAD DE VALENCIA MORFOLOGÍA Y EVOLUCIÓN A TRAVÉS DE SU RESTITUCIÓN VIRTUAL

Ángeles Rodrigo Molina. Universitat Politècnica de València

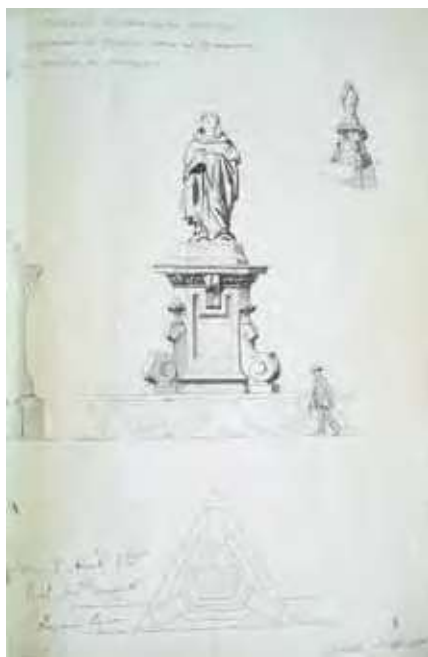
Fig. 4.- Trazas de los pedestales, para el puente de Serranos, que sostendrían las imágenes de Santo Tomás de Villanueva y San Luis Beltrán. Proyecto del arquitecto municipal Sr. López, firmado el 9 de abril de 1927. Archivo Histórico Municipal de Valencia

En 1927 el arquitecto municipal Sr. López presenta las trazas de unos pedestales para el puente de Serrano (situado aguas arriba del puente de la Trinidad), y donde se instalarían las estatuas de San Luis Beltrán y Santo Tomás de Villanueva(14). Estos nuevos pedestales nunca se llevaron cabo y en 1942 el arquitecto Mayor, el señor Javier Goerlich, presenta unas modificaciones simplificando el proyecto de López, además propone la construcción de unos pináculos que se situarían en las cuatro esquinas del puente. El proyecto de Goerlich fue aprobado el 22 de abril por la Academia de Bellas Artes de San Carlos y ese mismo día, la Comisión Municipal acuerda que ambas estatuas, así como los pináculos, sean instaladas sobre el puente de la Trinidad, contando para ello con un presupuesto de cuarenta y dos mil pesetas. La razón que se argumentó para ubicarlas sobre este puente y no sobre el de Serranos, como en un inicio se planteó, fue la de embellecer aún más el puente, ya que el paso, tanto de ciudadanos como de turistas, iba a ser más fluido con motivo de la apertura del Museo Provincial de Bellas Artes, emplazado las propiedades de lo que había sido el convento de San Pio V.

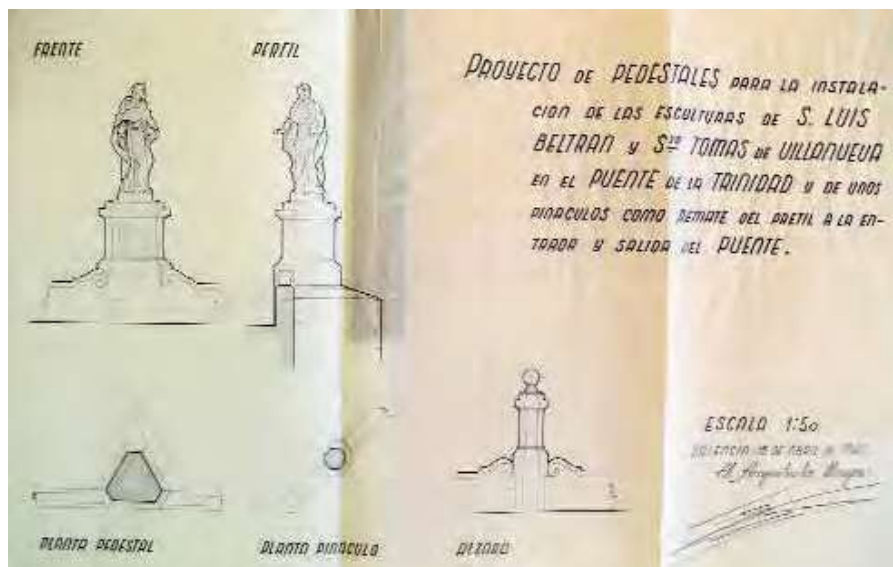
Fig. 5.- Proyecto de pináculos y pedestales realizado por el arquitecto Mayor J. Goerlich. Archivo Histórico Municipal de Valencia

Las obras de los nuevos basamentos empezaron bajo la dirección de J. Goerlich y el 28 de junio de 1944, éste informa que "el pedestal que sostendrá a Santo Tomás de Villanueva se hallaba prácticamente finalizado y que las obras del otro deberían comenzar en breve". En 1945 las imágenes de los Santos son instaladas sobre sus nuevos basamentos, dando por terminadas las obras y archivando el expediente el 14 de marzo de ese mismo año. Los pináculos proyectados para las esquinas del puente no se llegaron nunca a realizar(15).

En 1945 se construyeron dos pedestales allí donde antes habían figurado los casilicios, proyecto de Javier Goerlich. Sobre éstos se colocaron las estatuas de San Luis
