REHABILITACIÓN MONASTERIO DE Santa Bárbara

DE LAS CLARISAS DESCALZAS DE LA CORUÑA

Estudio basado en las obras de rehabilitación del Convento de Santa Bárbara de las Clarisas Descalzas de La Coruña, con el patrocinio de los alcaldes Liaño Flores y Francisco Vázquez, que aportaron, fundamentalmente, los canteiros municipales, y dirigidas por el propio autor de este trabajo

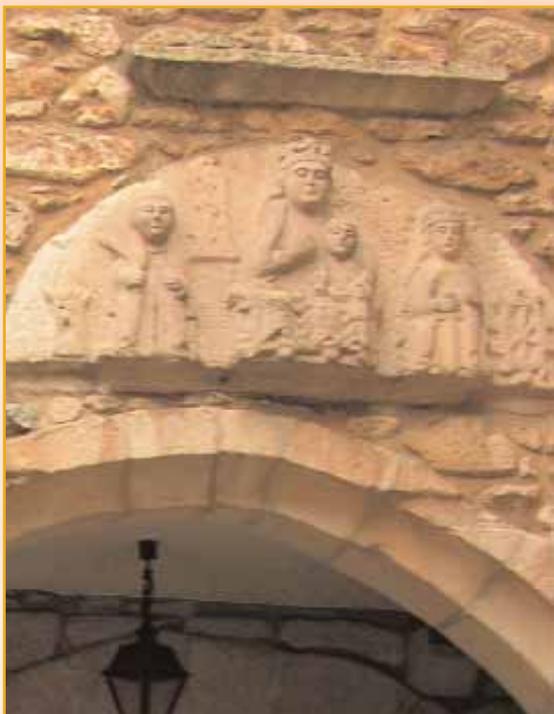
Es iglesia pobre; pero tiene detalles interesantes entre ellos el curioso bajo-relieve que hay sobre la puerta del templo, y que representa a la Virgen con el Niño, Santa Bárbara y Santa Catalina.

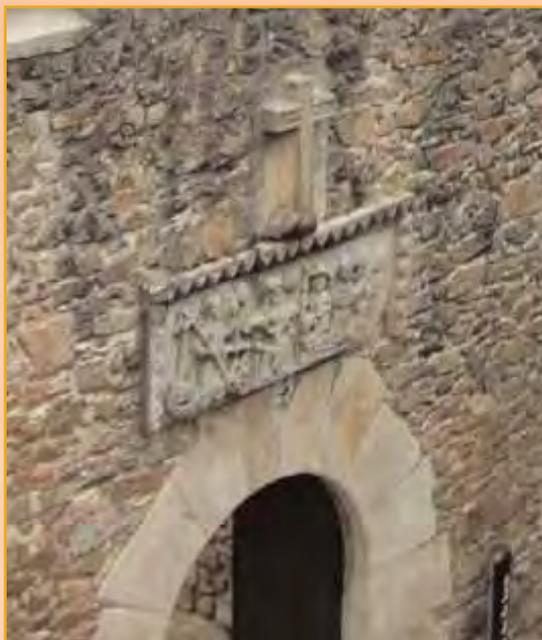
Con ser curioso este bajo-relieve, lo es mucho más el que figura sobre la puerta de acceso al convento. Mucho se ha escrito sobre la interpretación de éste friso ojival, para nosotros resto de una sepultura, que aparece rodeada de una orla sobrepuesta de clavos y rosas, muy propias de la ornamentación gótico-gallega.

Representa el relieve al Padre Eterno en silla curul, teniendo ante sí y como quien lo presenta, a Cristo Crucificado. A la derecha aparece el sol y a la izquierda la luna. De un lado San Miguel pesa las almas en la balanza y del otro Santiago Apóstol vestido de peregrino, está en actitud de presentar y amparar las almas de los que han ido en peregrinación a su iglesia, San

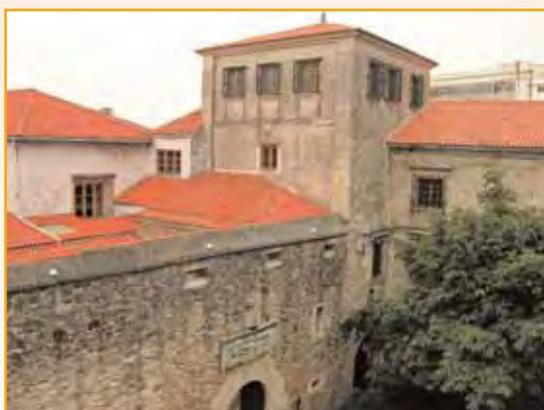
El convento lo ocupan hoy religiosas Clarisas. La plazuela donde se asienta el convento, con su crucero los frondosos árboles que lo

rodean y su aspecto melancólico, es uno de los más pintorescos y románticos lugares de la Coruña.

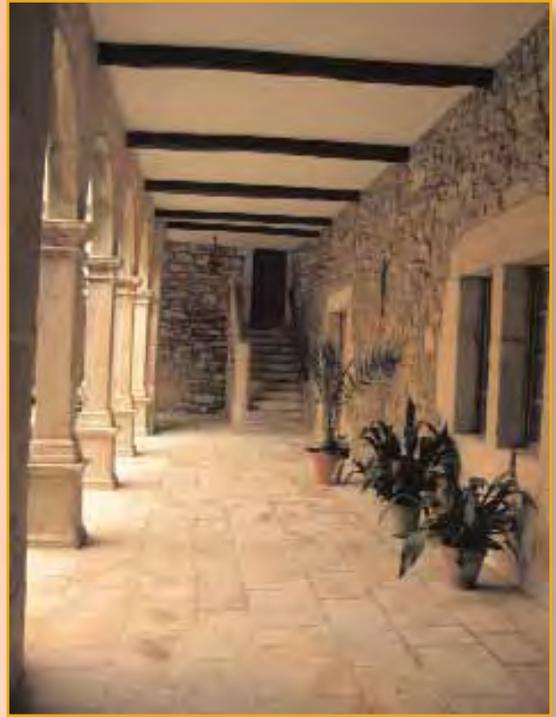
El piso superior del claustro se repuso de madera y dada la irregularidad de su perímetro se le hizo un zócalo cenefa en granito para solucionar los encuentros con los distintos paños de cantería y muros de enfoscado, consiguiendo que la tarima quede enmarcada salvando las deformaciones existentes. Se rectificaron también los huecos de las puertas, unificándolos en altura por lo que hubo que

añadirle sillería a los flancos bajo dintel y elevar los mismos. Se practicó una limpieza de la cantería mediante el abujardamiento de la misma y el polvo de arena resultante mezclado con cemento blanco se utilizó para el sellado de las grietas y oquedades que así lo demandaban.

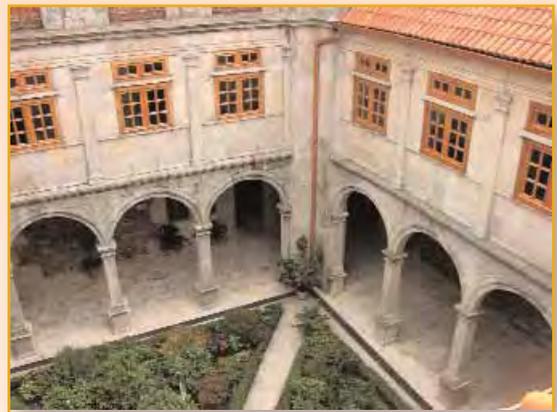
Con las vigas de madera de tea, cuyas cabezas estaban totalmente perdidas, se utilizaron para toda la carpintería de puertas y ventanas del claustro que dado su envejecimiento aportan una textura ambarina. Los muros del claustro bajo y del patio que accede al atrio, quedaron sin recubrir y aunque fue muy criticado en su momento, dado que la piedra es de mampuesto de baja calidad de la llamada pedra chorona siempre funciona mejor si está ventilada.

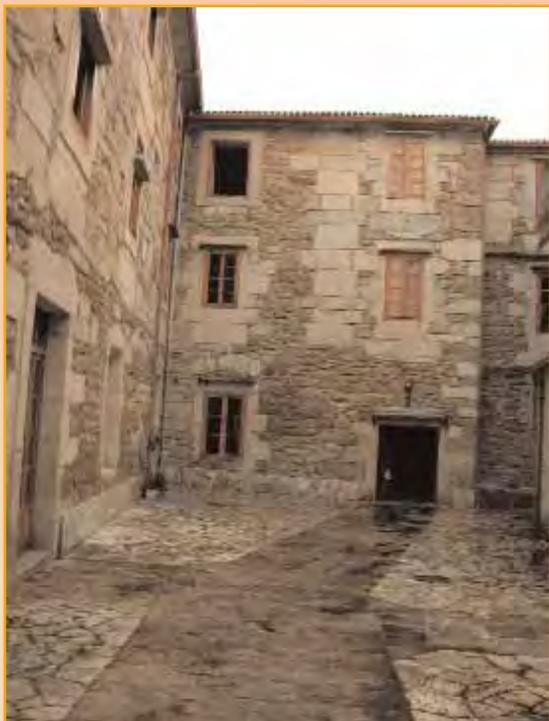
Patio colindante con los PP. Dominicos, hasta hace pocos años estaba destinado a granja y establos del convento.

Arranque de la escalera principal del claustro.

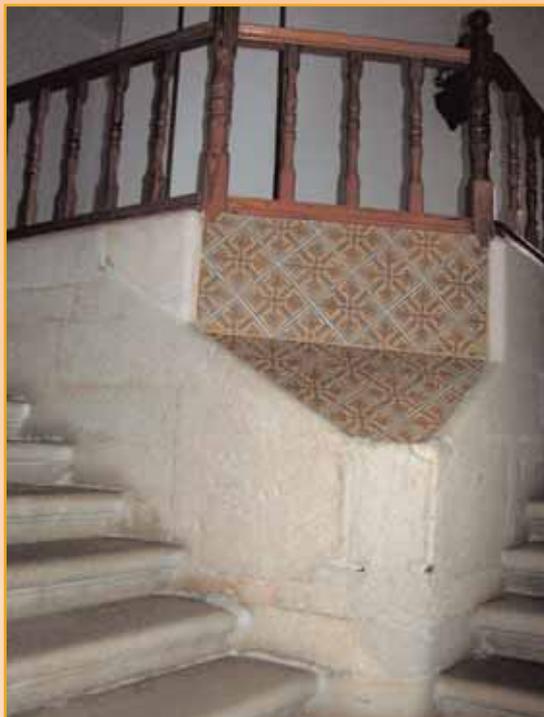
Bifurcación de la escalera principal en el acceso a la primera planta.

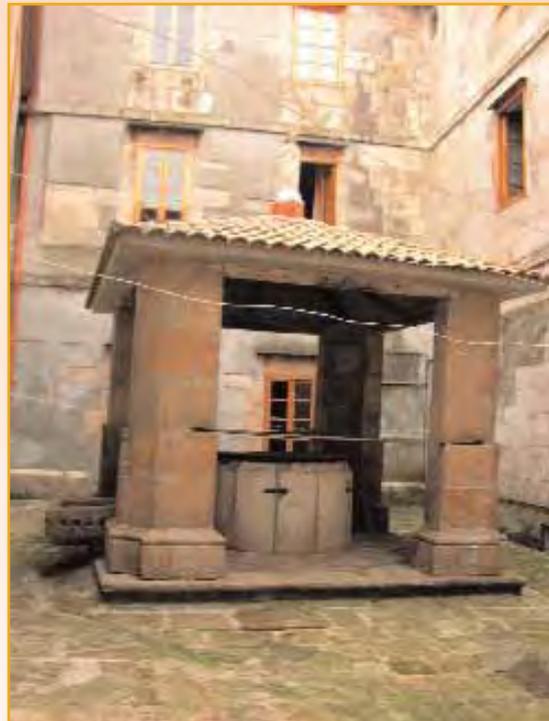
Patio del pozo, colindante con el antiguo refectorio, hoy lavandería industrial, actividad con la que se contribuye al sostenimiento del convento.
