Técnicas constructivas del Claustro Grande de la Cartuja de Nuestra Señora de la Defensa en Jerez de la Frontera (s. XVI). Aportaciones desde enfoques interdisciplinarios y un modelado gráfico digital

Manuel Castellano Román
José Ignacio Murillo Fragero
Francisco Pinto Puerto

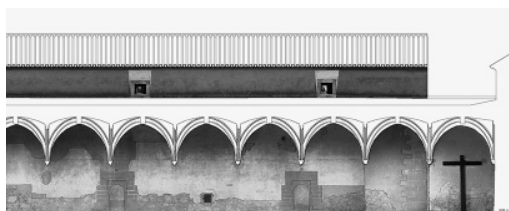
Figura 10
Fragmento de la ortofoto del muro de las celdas hacia la galería (J. María Guerrero 2008)

ban hacer estas interrupciones una vez superados alguno de los muros transversales que separaban unas celdas de otras, disponiendo fábricas de sillares escuadrados y bien aparejados que penetraban en cada una de las tres direcciones de los muros, garantizando una adecuada traba entre ellos. Eran los denominados *encadenados*, *fenecías* situados en muros longitudinales que formaban *adarajas* para mejorar la traba con la fábrica siguiente (García 1968, 118). Al revestirse, quedaban ocultas a la vista favoreciendo la continuidad del paramento a modo de fondo neutro de las galerías donde sólo se recortaban sólo las puertas de acceso a las celdas, los arcos formeros y las ménsulas (figura 10).

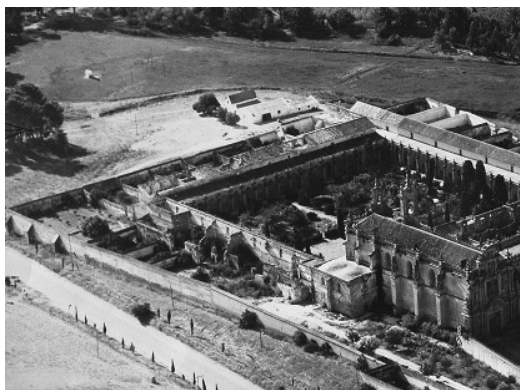
Figura 11
Imagen aérea del ala norte mostrando el estado de las celdas tras el abandono del monasterio (Anónimo 1965)

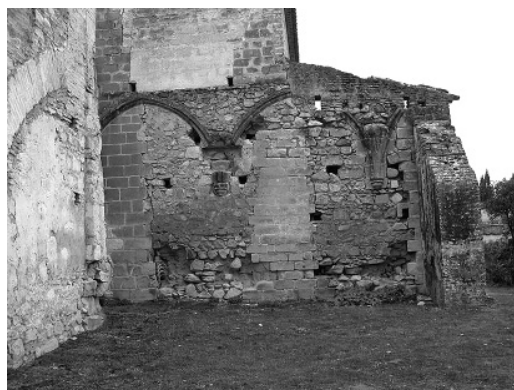
Figura 12
Fotografía del paramento oriental de la panda norte. Muro de las celdas (Autores 2006)

nas. De este espacio queda sólo el muro lateral de la celda de la panda norte, donde se observan varios sistemas constructivos superpuestos que a primera vista parecen incoherentes, pero que responden al procedimiento constructivo que hemos expuesto: el paramento del muro donde se distinguen varias fábricas que amortizan los recursos materiales disponibles; las fábricas de sillares aparejados en la esquina y en la unión del muro paralelo al de la galería que formaban la primera crujía de la celda, y mampuestos irregulares relleno de la superficie entre ellos. Por otro, los elementos que permiten el encuentro de las bóvedas con estos muros mediante los enjarjes sobre capiteles y los formeros que dan dimensión a la bóveda avanzando hasta que se acaba el muro de la celda (figura 12).
