Las fuentes gráficas para el estudio y restauración de la Casa Consistorial de Sevilla

Abstract: The aim of this study is to outline the use of antique plans and photographs of the 19th century of Seville City Hall, in order to learn about the shape of its decorative motifs before being restored. By doing so, the most advisable and suitable restoration patterns have been selected in the various restoration stages.

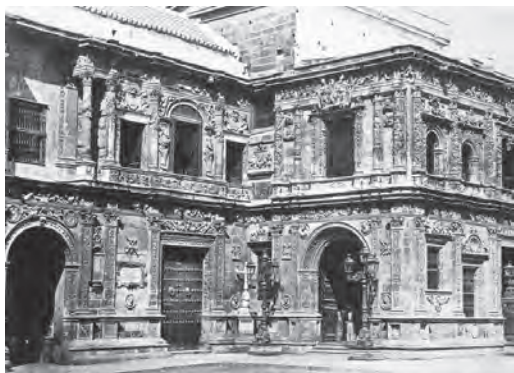
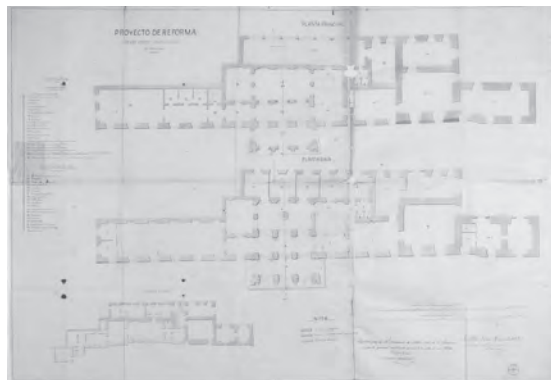
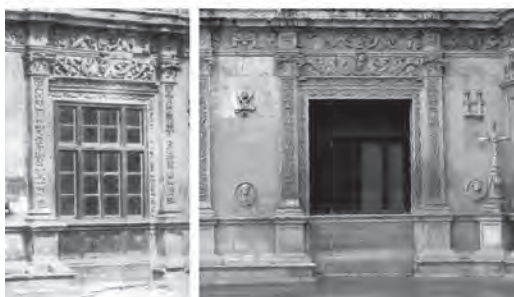
Figura 05. a) Charles Clifford. *Álbum de Andalucía y Murcia. Viaje de S.M. la reina Isabel II de Borbón y la familia Real en 1862*. En la imagen, en la primera planta, dos antiguas puertas de acceso al antiguo balcón ya estaban convertidas en ventanas. Todavía permanecía la puerta adintelada de la sala de Fieles Ejecutores. b) Lucien Levy 1888. Cuerpo del Arquillo del Ayuntamiento de Sevilla. Detalle de la conversión del vano de la sala de Fieles Ejecutores en ventana. Cierre de carpintería. c) Estado actual de la puerta convertida en ventana. Cierre inferior de cantería. Fotografía de autor

También importante ha sido el conocimiento de la conversión de antiguas puertas en ventanas, como ocurrió en el desaparecido balcón de proclamaciones; nos referimos al vano de la puerta que comunicaba el balcón con el Archivo y éste con la sala de Antecabildo Alto, además de la puerta de la Sala de Fieles Ejecutores en el cuerpo del Arquillo.

Las fuentes gráficas también nos han permitido estudiar la apertura de una nueva puerta, que abierta en el siglo XX, da acceso desde el exterior del edificio por el arquillo hasta la sala de Fieles Ejecutores. Esa nueva puerta es anterior al 1862, año en el que ya aparece recogida en una fotografía de Charles Clifford⁷. O la también nueva comunicación que en el siglo XX se abrió entre esta sala de Fieles Ejecutores y la Sala Capitular Baja. Asimismo se han podido comprobar la apertura de dos ventanas en el siglo XX en el muro oeste de la Sala Capitular Baja.

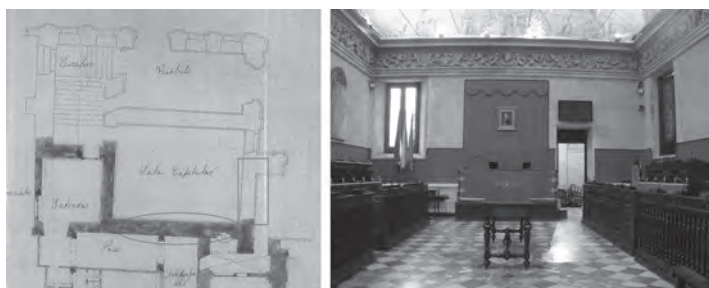
Figura 08. a) Anónimo Proyecto de traslado secretaria 1864 Detalle de la Sala capitular Baja (A.M.S. *Sección Alfabética* 191, Exp. 19). Muros sur y oeste de la Sala Capitular donde se en 1929 se abrieron una puerta y dos ventanas. b) Sala capitular Baja. Fotografía de autor. 2005

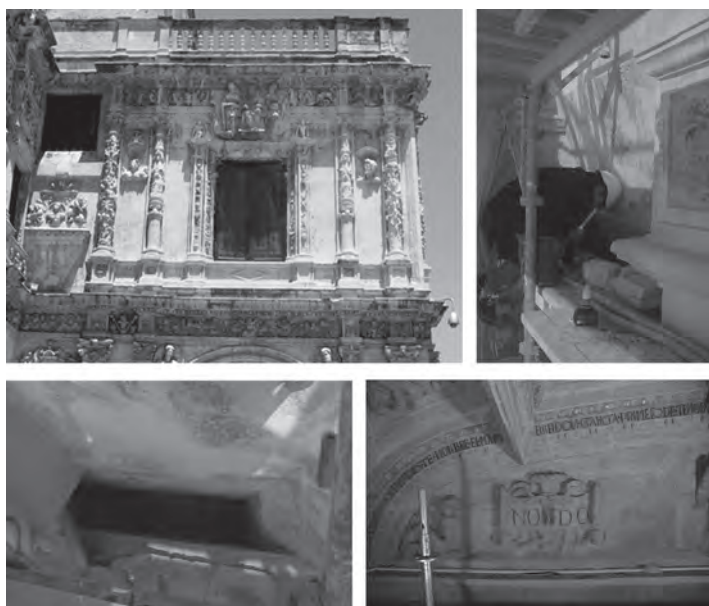
Figura 09. a) Fachada principal del siglo XVI, en la primera planta se manifiesta enmarque piramidal de tragaluz, en la actualidad cegado, en dirección sur. b) Observando el interior del tragaluz cegado. c) Interior del tragaluz abierto durante las obras. d) Interior de la Sala Capitular Baja, muro sur, sillares decorados con cartela y texto NO8DO, que ciegan el tragaluz del siglo XVI. Fotografías de autor.

Las fuentes gráficas han sido determinantes para localizar el antiguo balcón de proclamaciones que estaba en la fachada sur del siglo XVI, y la transformación de dos puertas de acceso a él, por ventanas. Este balcón estaba localizado sobre la puerta principal de entrada en el edificio de la Casa Consistorial del siglo XVI. Asimismo durante las obras de restauración hemos podido comprobar el cierre, quizá en el mismo siglo XVI, de un tragaluz que desde el balcón de proclamaciones dejaba penetrar la luz solar a la Sala Capitular Baja, y
