LE MURA URBANE CROLLANO

**CONSERVAZIONE E MANUTENZIONE PROGRAMMATA
DELLA CINTA MURARIA DEI CENTRI STORICI**

UNAS NOTAS PARA LA CARACTERIZACIÓN Y LA EVALUACIÓN DE LAS MURALLAS DE TIERRA COMPACTADA (TAPIAL) EN EL SUR DE LA PENÍNSULA IBÉRICA

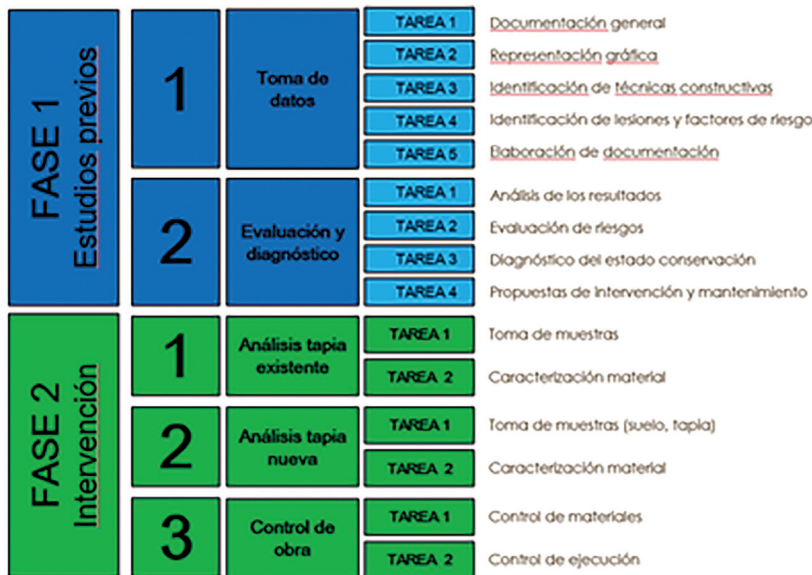
Figura 1. Esquema de las fases para el análisis cualitativo y cuantitativo de una intervención sobre una muralla urbana.

Si se considera el estudio de los materiales y técnicas constructivas para la intervención en un bien patrimonial, el procedimiento propuesto corresponde a la primera fase (Figura 1), en la que se caracteriza cualitativa y semi-cuantitativamente los parámetros de la construcción. En la figura 1 se detalla una segunda fase – que no es objeto de esta publicación – que corresponde a la intervención en la que se realiza la caracterización cuantitativa tanto de los materiales existentes como de los que van a ser empleados para la intervención, así como los procedimientos necesarios para un control de obra que garantice la calidad de los resultados.

Durante la primera fase, la primera tarea se dedica recabar información sobre bien patrimonial, para documentar los antecedentes histórico-artísticos, administrativos y técnicos. En caso de no disponer

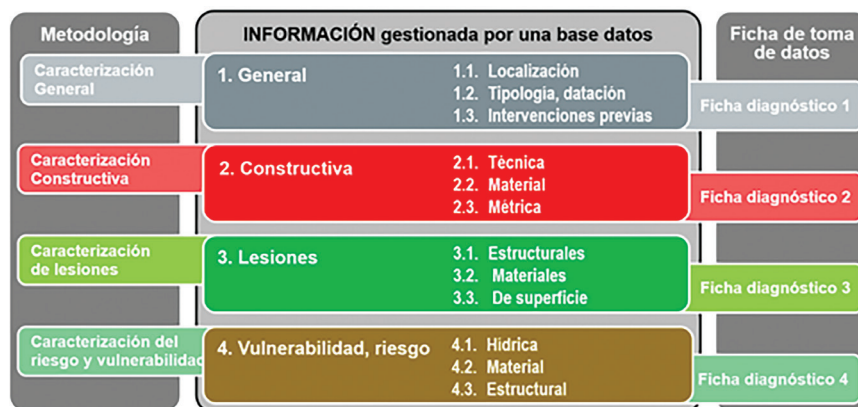
Figura 2. Estructura de la base de datos y su correspondencia con el procedimiento metodológico.

Todos los parámetros que a continuación se van a describir, se recogen durante el trabajo de campo por medio de fichas de toma de datos. Posteriormente la información se vuelca en una base de datos, por la cual se establecen las relaciones entre los parámetros y se obtienen las evaluaciones preliminares de las fábricas. La figura 2 representa la estructura fundamental de la base de datos y su relación con la metodología de evaluación y con el sistema de toma de datos.

El primer bloque de datos corresponde con la información general sobre el objeto de estudio. Se recogen datos sobre la localización, orientación del elemento, el entorno, sobre su datación y en su caso, sobre las intervenciones de restauración a las que ha sido sometido. A este respecto, se detallan solo aspecto básico: año y finalidad de las obras, empresa constructora y dirección técnica y tipos de reparaciones llevadas a cabo.

Todas estas propiedades se asocian a un determinado elemento denominado *Unidad Lógica de Análisis*, que es escalable y puede hacerse corresponder desde un tramo completo de lienzo a sectores más precisos, por medio de la división de la edificación en partes. Cada una de ellas tendrá asignada una entrada en la base de datos, a la que se le asociarán los cuatros conjuntos de parámetros: generales, constructivos, lesiones y vulnerabilidades.
