GRADO EN CONSERVACIÓN RESTAURACIÓN DE BIENES
CULTURALES – UNIVERSIDAD DE SEVILLA

AUTORA: María Isabel Calvo Bayo

**TÍTULO: Estudio de alteraciones y factores de
deterioro en las fuentes del Jardín Inglés del Real
Alcázar de Sevilla.**

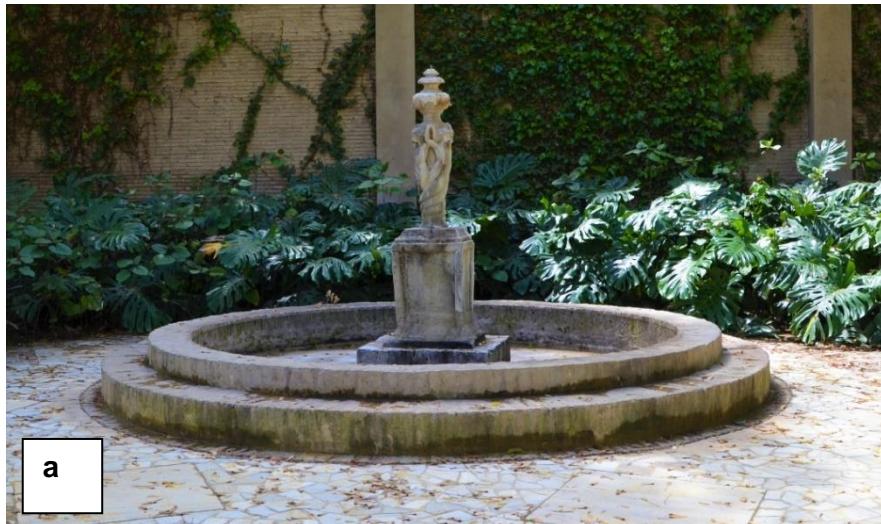
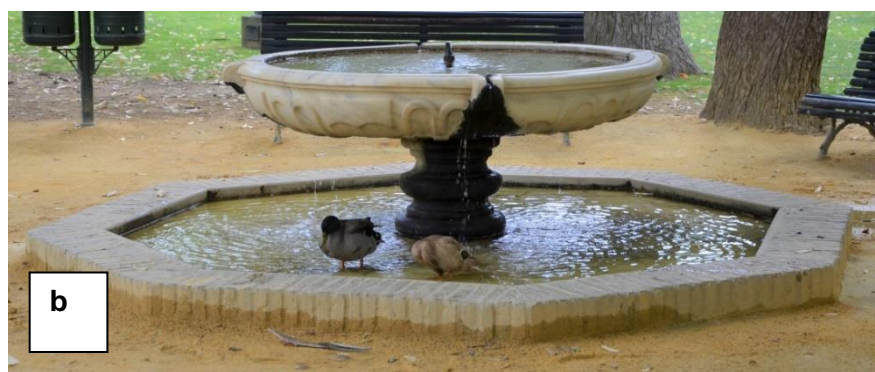
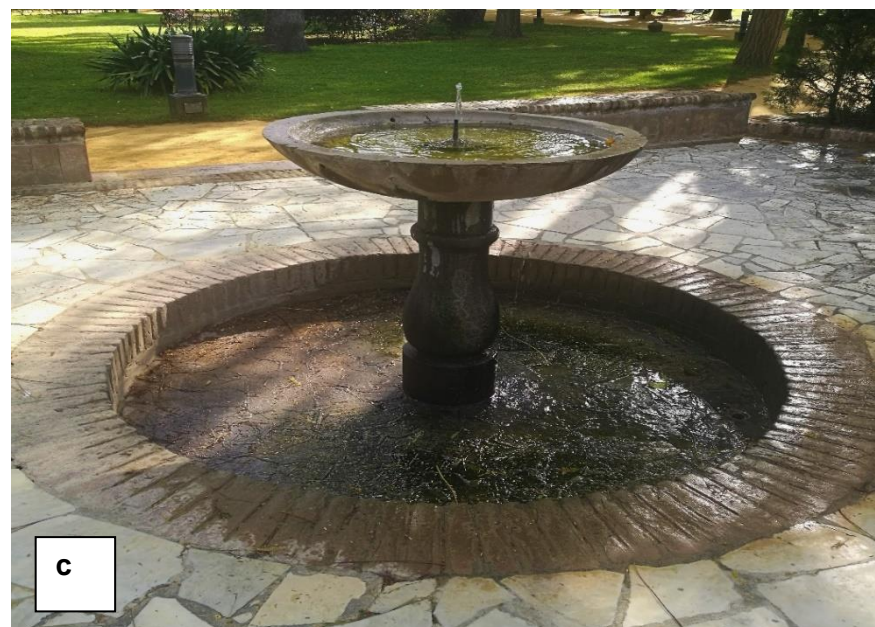
Figura 4. Fuentes que se ubican en el Jardín Inglés.

- (a). Fuente sin funcionamiento original de la zona.**
- (b). Fuente donde se aprecia la interacción con animales.**
- (c). Fuente trasladada del Jardín de las Doncellas.**

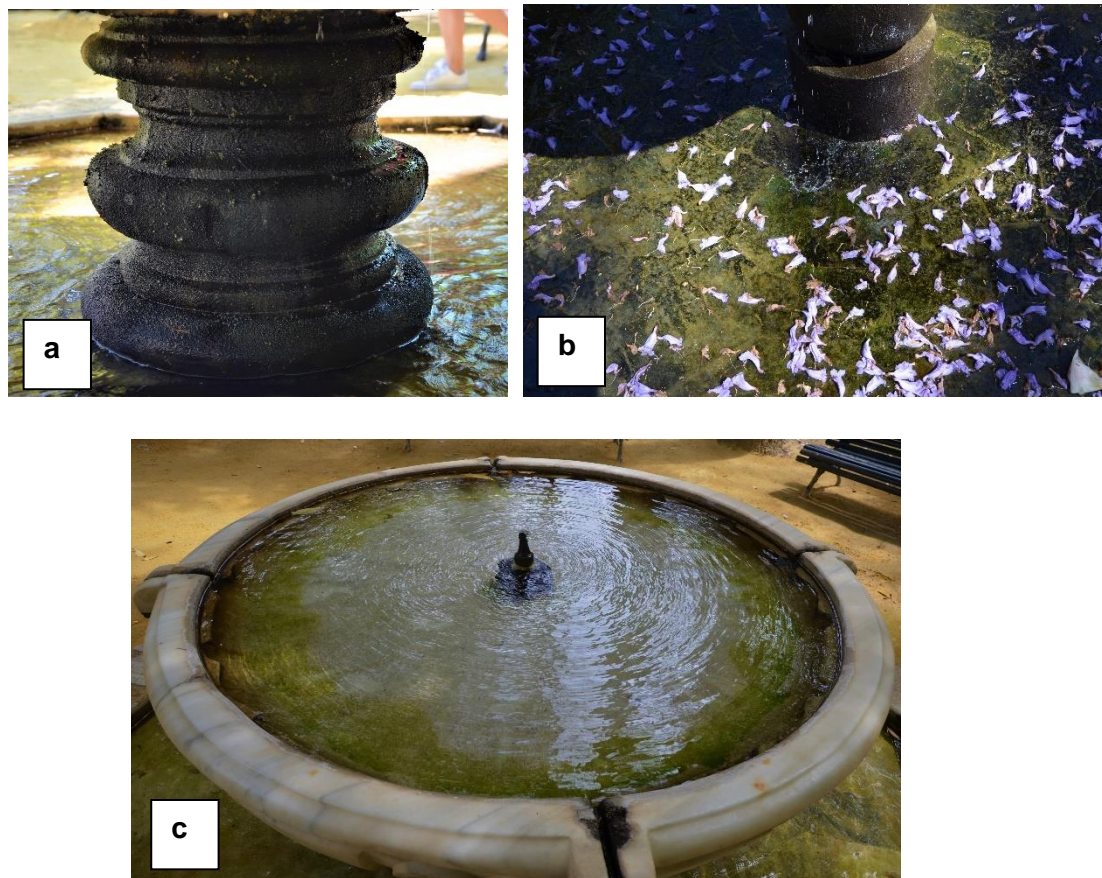
Figura 9. Biopátina desarrollada en las fuentes. (Calvo, 2019).

Descripción: Capa que envuelve la superficie del material pétreo, compuesta por organismos vivos.

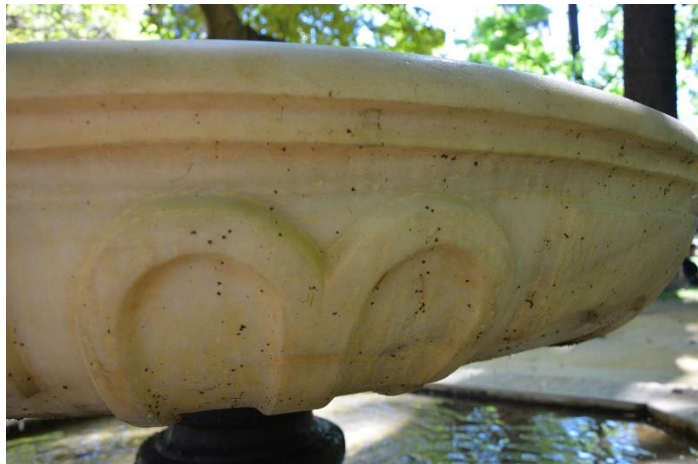
Figura 10. Limonitización. (Calvo, 2019).

Descripción: Pátina de color amarillento que adquiere la superficie del material pétreo.

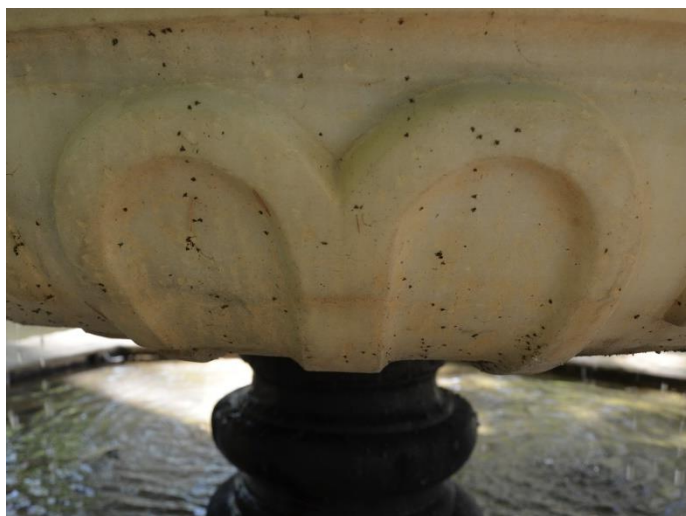
Figura 11. Moteado en la superficie llevado a cabo por insectos. (Calvo, 2019).

Descripción: Pequeñas manchas que aparecen en la superficie. Normalmente, su naturaleza suele ser de origen biológico.

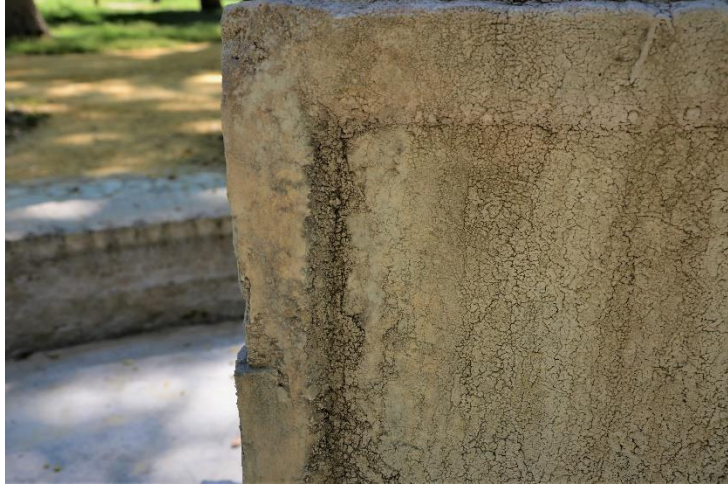
Figura 12. Costra en la superficie del material calcáreo. (Calvo, 2019).

Descripción: Costra compacta desarrollada en la superficie del material calcáreo.

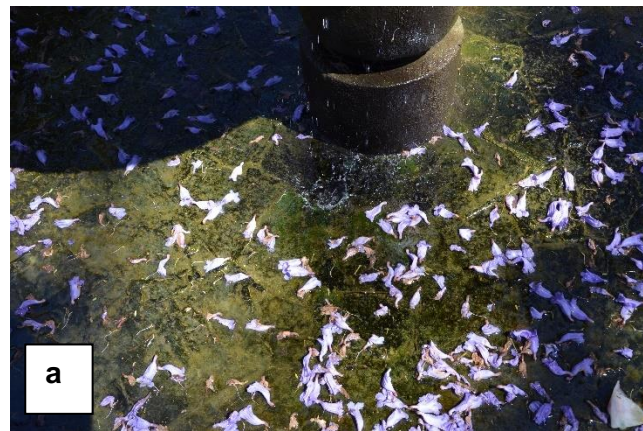
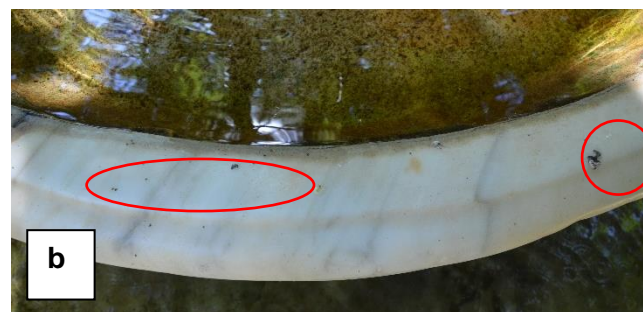
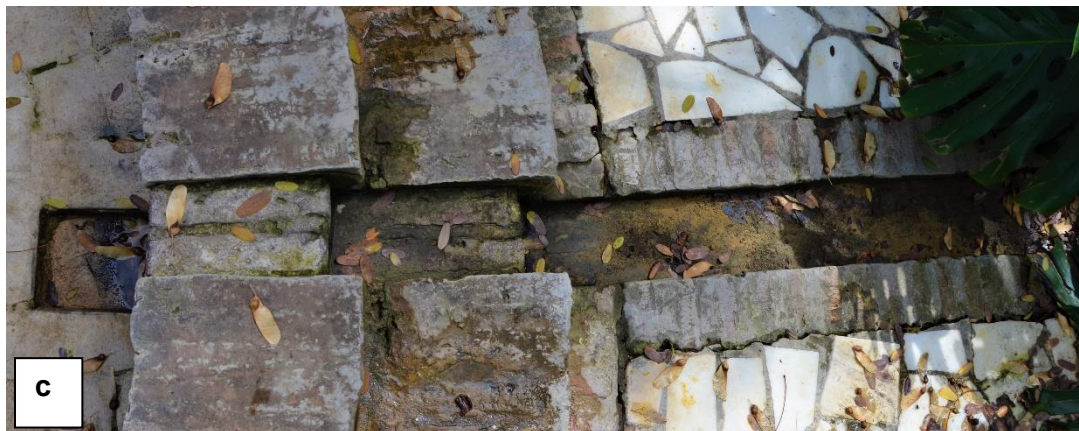
Figura 15. Depósitos superficiales en las fuentes. (Calvo, 2019).

Descripción: Acumulación de sustancias ajenas en la superficie del material pétreo.

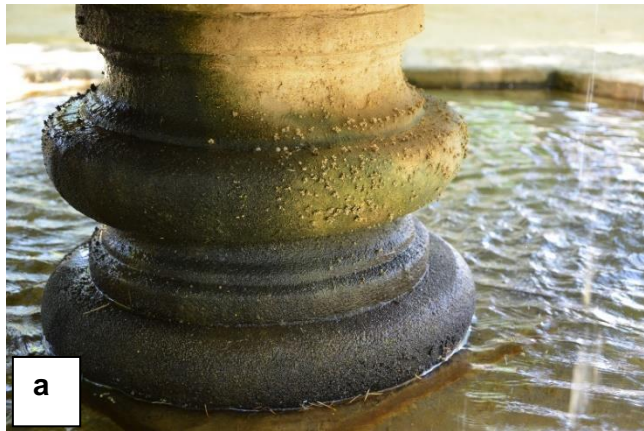
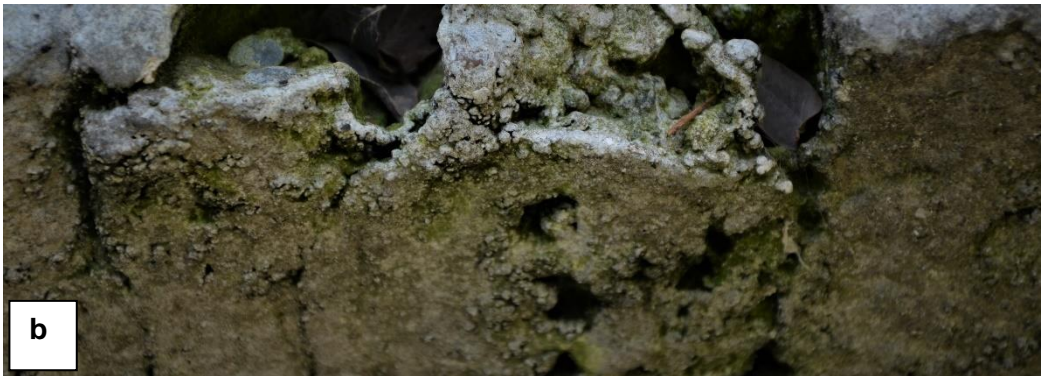
Figura 16. Concreciones. (Calvo, 2019).

Descripción: Depósitos en la superficie de pequeño tamaño sobre el material calcáreo.

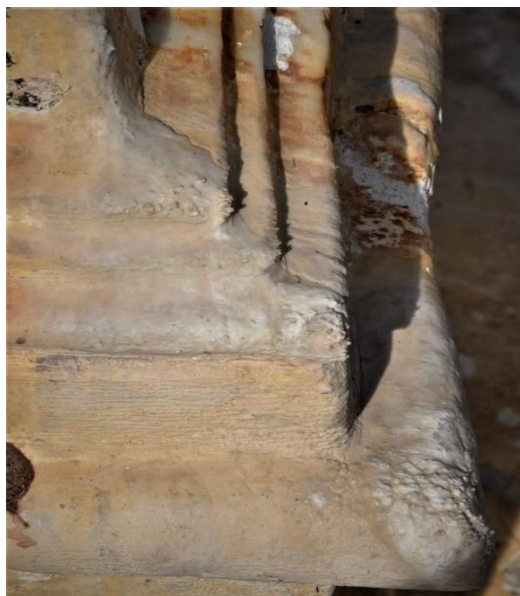
Figura 17. Eflorescencias salinas en la superficie del material. (Calvo, 2019).

Descripción: Depósitos cristalinos blanquecinos generados en la superficie de la piedra.

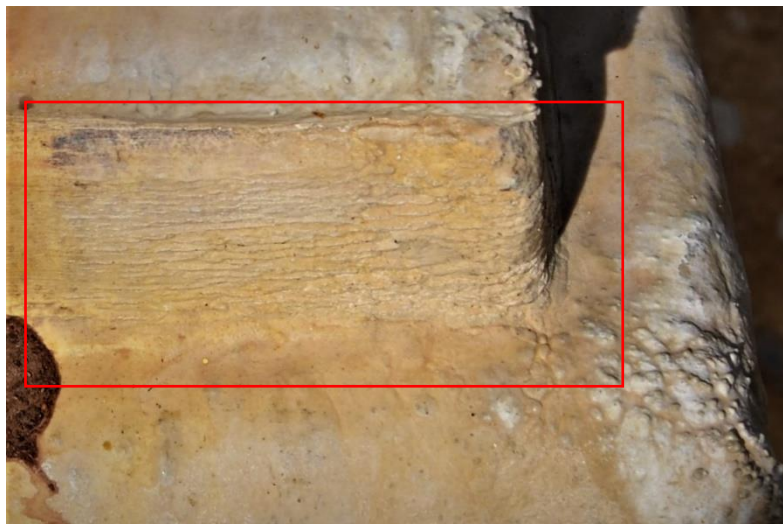
Figura 18. Estriado. (Calvo, 2019).

Descripción: Alteración relacionada con la pérdida de material, que se manifiesta en forma de surcos horizontales que se asemejan a las estrías. Pueden desarrollarse en distintos niveles de profundidad.

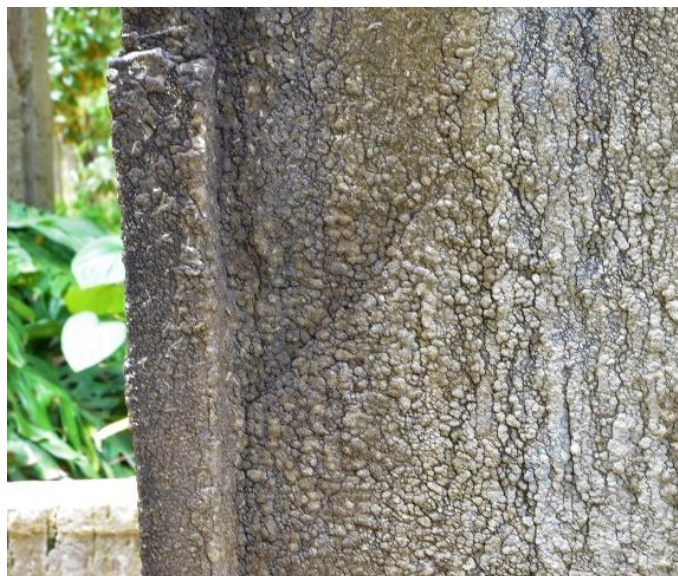
Figura 19. Vermiculación. (Calvo, 2019).

Descripción: Surcos verticales, curvos y profundos que se desarrollan en la superficie.

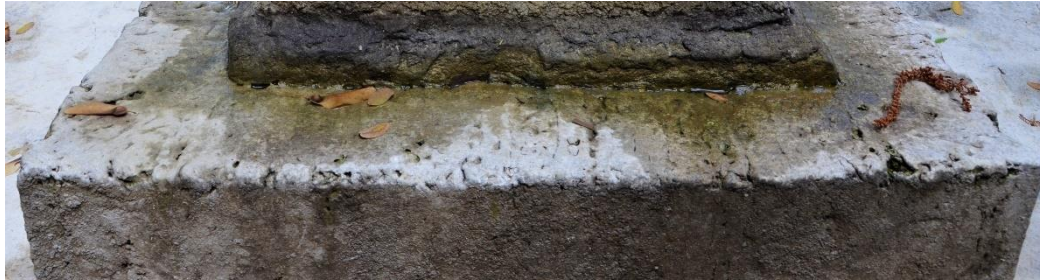
Figura 21. Excavación en el material pétreo. (Calvo, 2019).

Descripción: Depresiones provocadas por la disolución del material, proporcionando una textura rugosa.

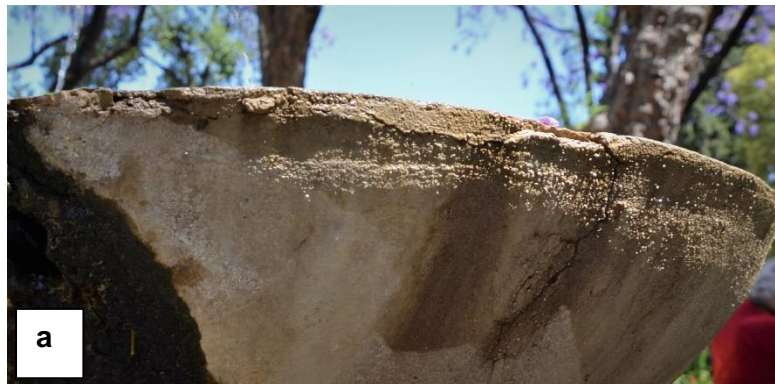
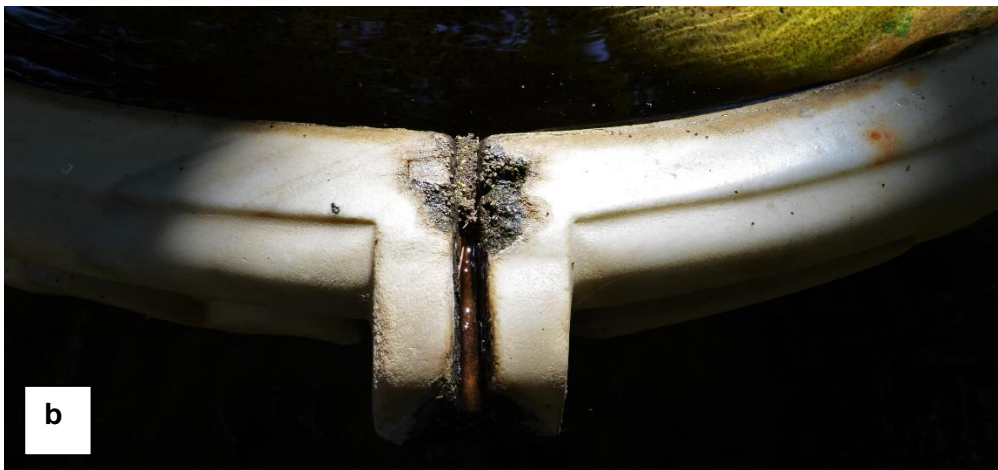
Figura 23. Disgregación del material en el depósito de la fuente. (Calvo, 2019).

Descripción: Descohesión intergranular de los componentes que conforman el material pétreo, conllevando su pérdida. En el caso del mármol se conoce como “sacarificación”. Esta pérdida genera una deformación de las características originales de la piedra ornamental.

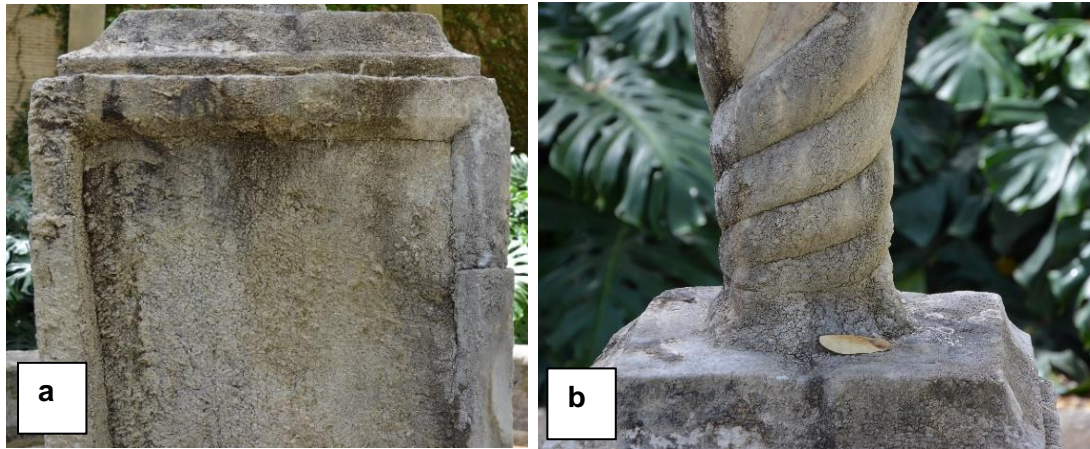
Figura 24. (a). Hinchamiento en la zona inferior del material, (b). Presencia de ampollas en la totalidad de la superficie. (Calvo, 2019).

Descripción: Cambio de las características originales del material, donde se aprecia un aumento del volumen. Esta alteración puede ir subordinada a la aparición de ampollas, tratándose éstas de elevaciones semiesféricas sobre la superficie.

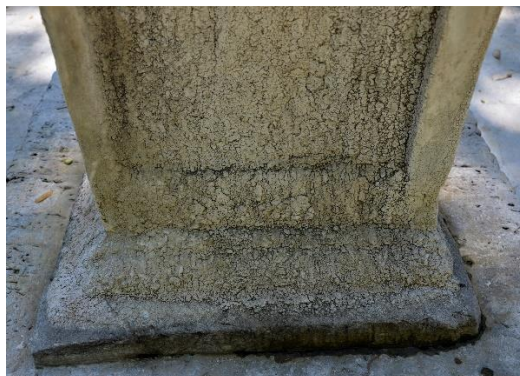
Figura 27. Proceso de descamación. (Calvo, 2019).

Descripción: Proceso de separación del material pétreo en escamas.

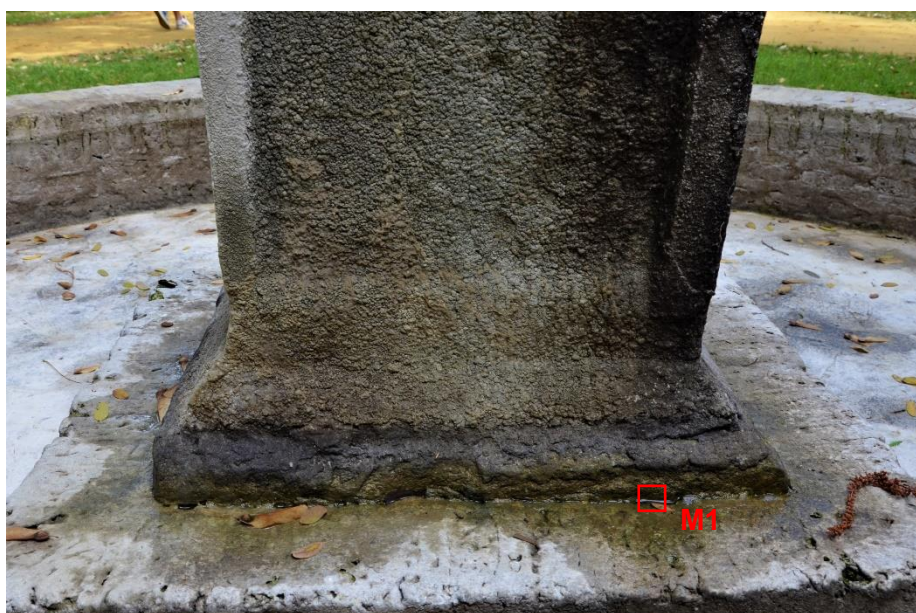
Figura 32. Extracción de la muestra número 1. Tomada de la fuente sin funcionamiento ubicada en el Jardín Inglés. (Calvo, 2019).

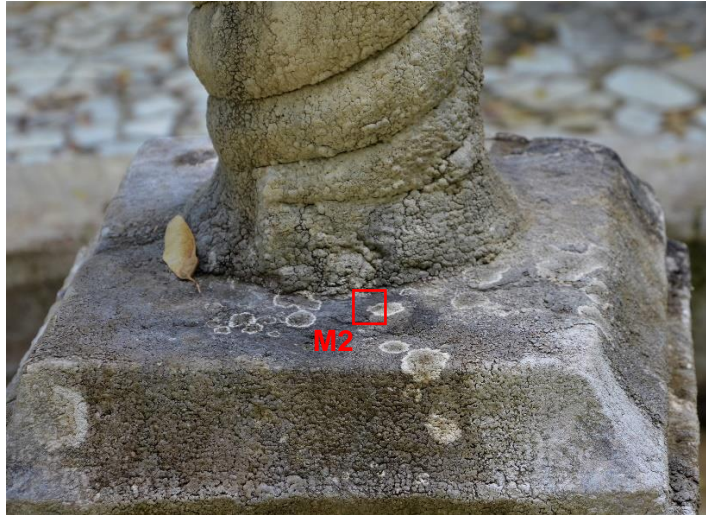
Figura 33. Extracción de la muestra número 2. Tomada del pedestal de la fuente sin funcionamiento ubicada en el Jardín Inglés. (Calvo, 2019).

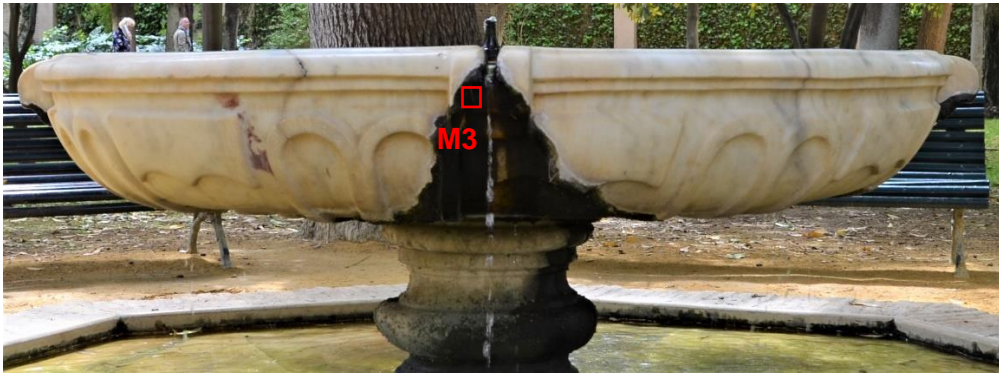
Figura 34. Extracción de la muestra número 3. Tomada de una de las fuentes en funcionamiento ubicada en el Jardín Inglés. (Calvo, 2019).

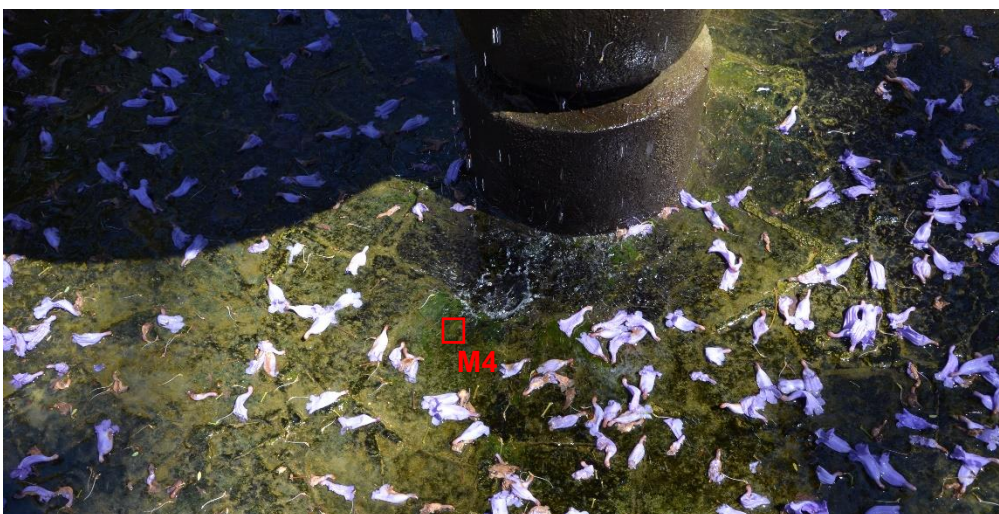
Figura 35. Toma de muestra número 4. Tomada del suelo del depósito de una de las fuentes ubicadas en el Jardín Inglés.
