TRABAJO FIN DE GRADO
DOBLE GRADO INGENIERÍA MECÁNICA Y ELÉCTRICA

Estudio de la contaminación del lago Ypacaraí
e introducción de un dron acuático para el
monitoreo de la calidad del agua

Departamento de Ingeniería Química
Escuela Politécnica Superior de Ingeniería

Universidad de Sevilla

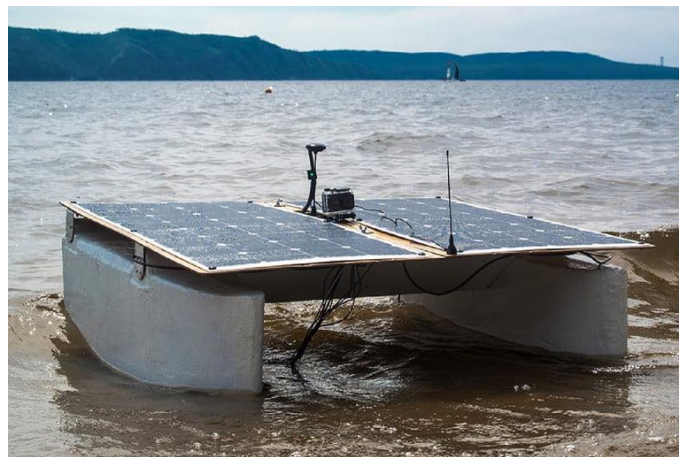
Figura 21: Foto del ASV puesto a prueba en el Volga, Rusia [20]

Por otro lado Airalab Rus, Smart IoT Distributions (distribuidor de Libelium en Rusia) y la Universidad Estatal de Tolyatti [20] han desarrollado el proyecto 'Drone on the Volga' para medir la contaminación del agua en el embalse de Kuybyshev, el mayor embalse de Eurasia, situado en el río Volga (en la región rusa de Samara). Implementan la plataforma de software de código abierto Robonomics

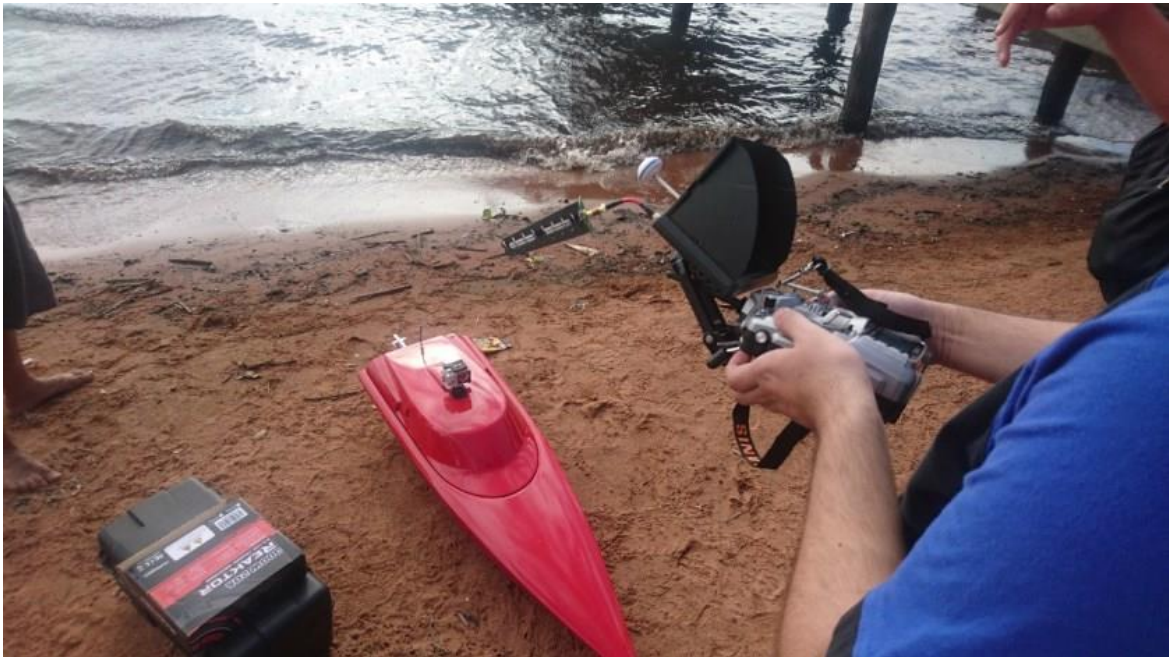
Figura 24. Prueba en Lago Ypacaraí del Cormoran-I [38]

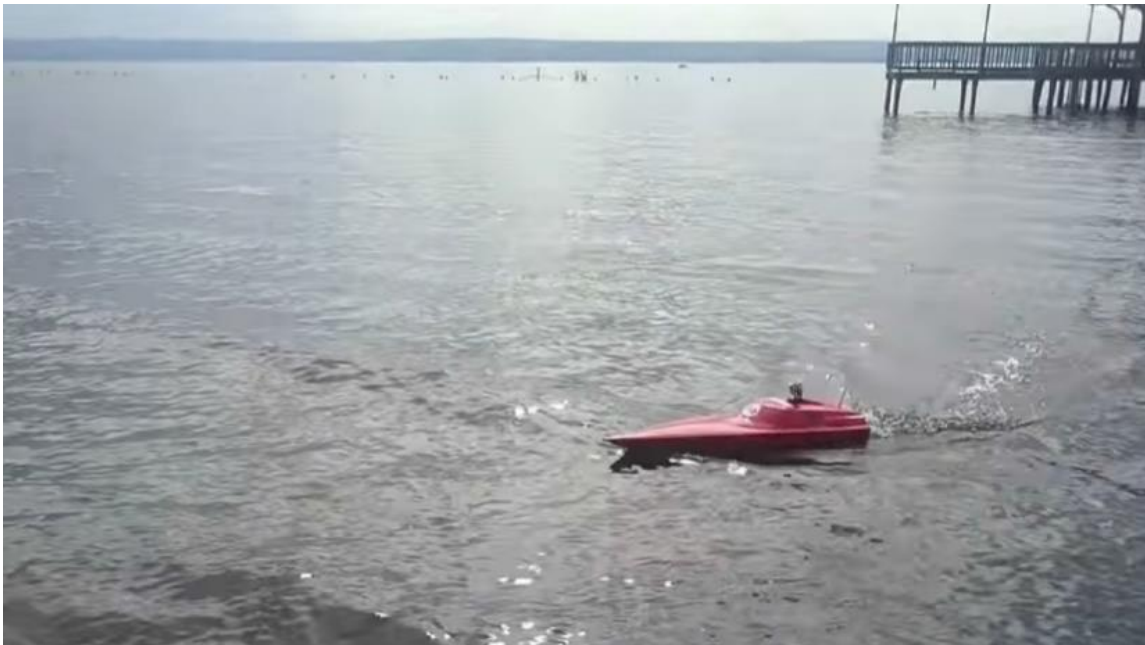
Figura 25. Funcionamiento en lago Ypacaraí durante la prueba [38]

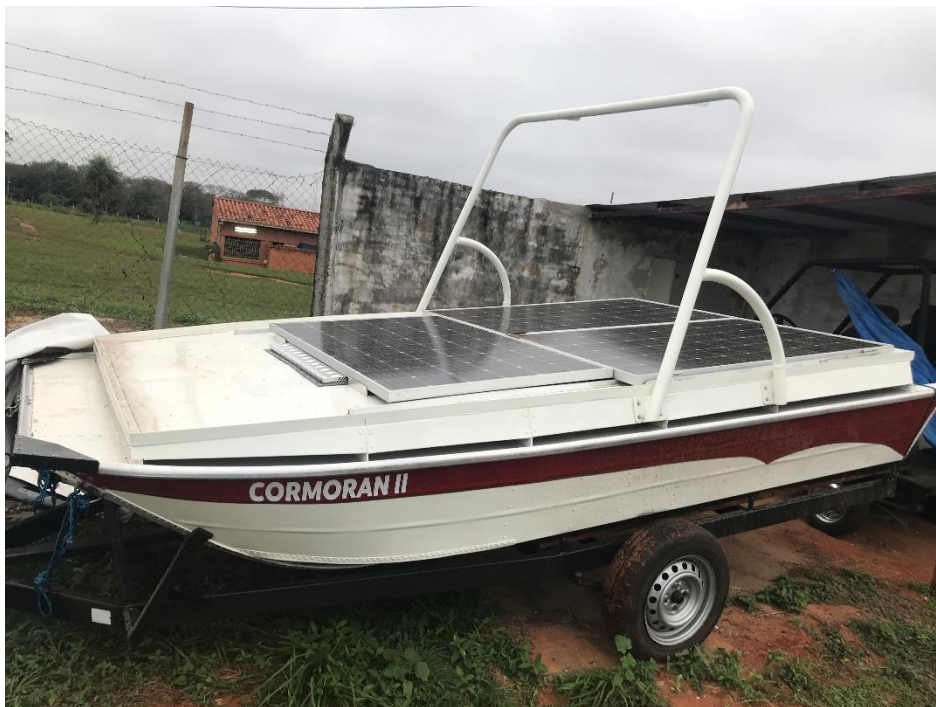
Figura 27: Imagen real del Cormoran-II

El diseño en el que se está actualmente trabajando. La estructura está basada en un catamarán con unas dimensiones estimadas de 4 metros de longitud por 2 metros de ala. (figura 26)

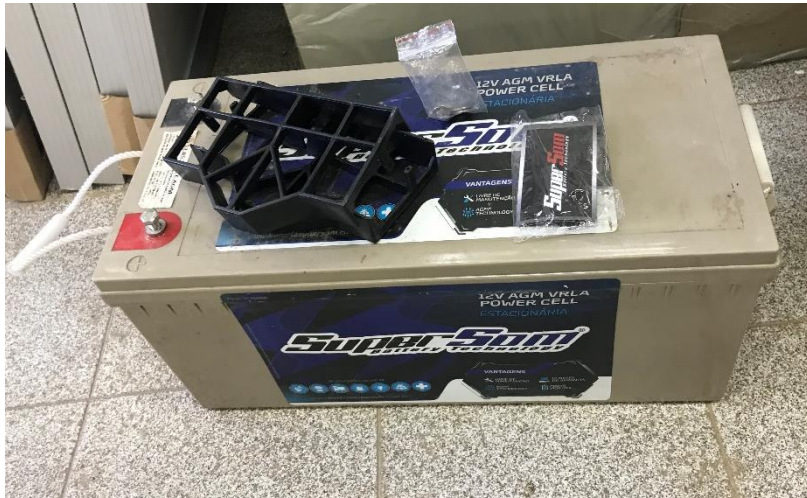
Figura 29: Batería Supersom que se incorporará al ASV.

Tras estudiar las diferentes opciones que hay en el mercado y teniendo en cuenta los requisitos de uso, se opta por incorporar al proyecto cuatro baterías “battery Supersom”.

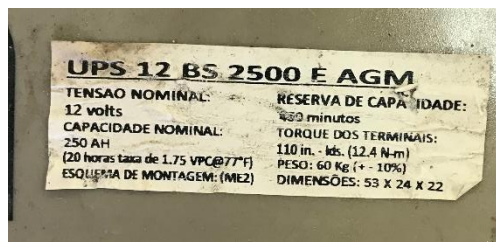
UPS 12 BS 2500 E AGM	
TENSAO NOMINAL: 12 volts	RESERVA DE CAPACIDADE: 450 minutos
CAPACIDADE NOMINAL: 250 AH (20 horas taxa de 1.75 VPC@77°F)	TORQUE DOS TERMINAIS: 110 in. - lbs. (12.4 N-m)
ESQUEMA DE MONTAGEM: (MEZ)	PESO: 60 Kg (+ - 10%) DIMENSÕES: 53 X 24 X 22

Figura 30: Ficha técnica batería.

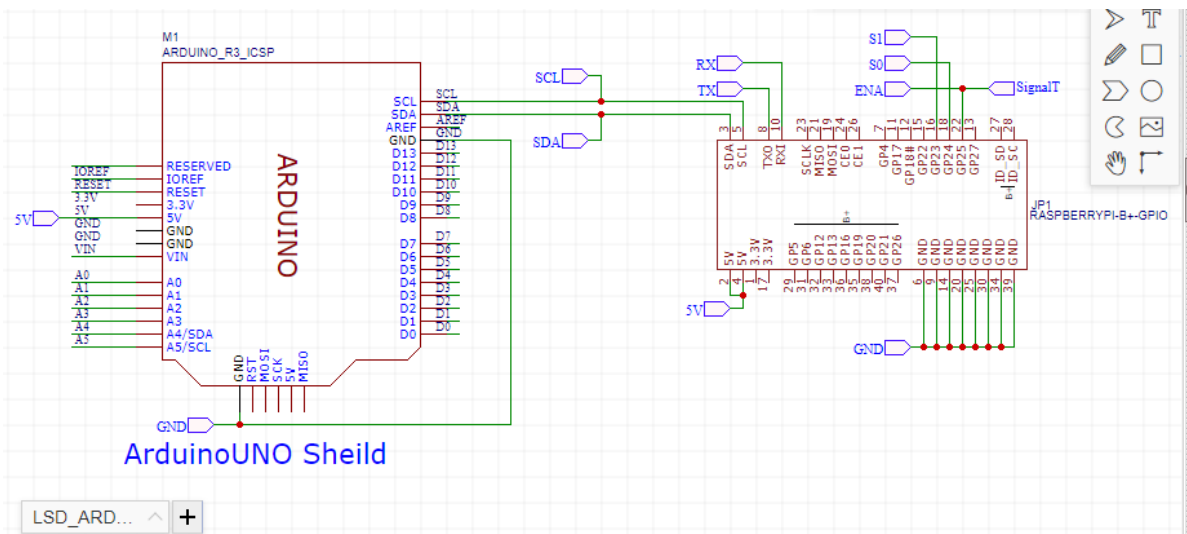
Figura 33: Esquema Placa arduino en EasyEda realizado por Rodney Rojas. [29]

Se decide implementar una comunicación inalámbrica submarina sonda-grúa (por medio de piezo eléctrico). Por ello se decide implementar un arduino que tenga incorporado un Digital to Analog Converter (DAC) para realizar esta comunicación.

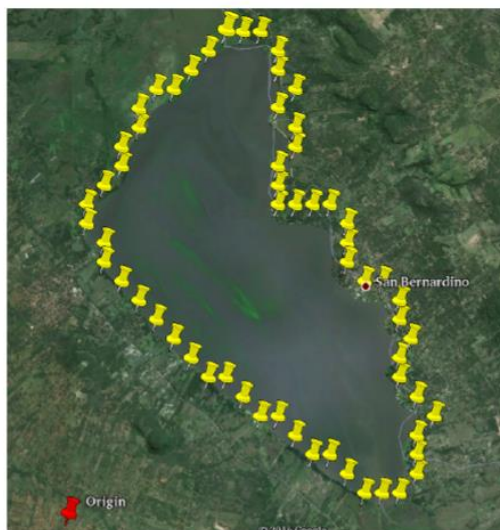
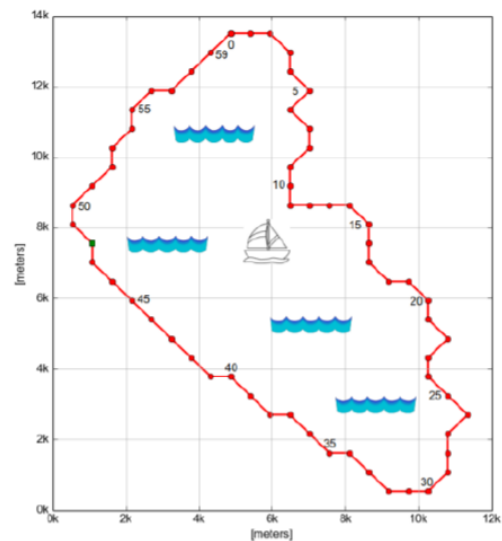
Figura 34. Distribución de balizas [23]

Para realizar la tarea se dividió el perímetro del lago en diversos puntos. En este caso específico se decidió tener 60 puntos o balizas equidistantes entre sí (figura 34 y 35), habiendo menos de 1km entre cada uno. Estas balizas son puntos del camino que el ASV tiene que visitar al menos una vez.

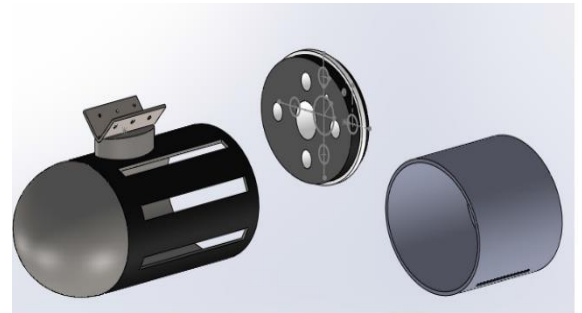
Figura 41: Modelo sonda V3.0

- d) Sonda V3.0: Se optó por una base elipsoidal por la sonda además se agregó al diseño un soporte para que pueda ser fijado al Dron con tornillos en la parte inferior, se realizaron cambios en la base para crear un ensamble más dinámico. Su inconveniente era que resultaba poco práctico de implementar y podría causar daños estructurales al casco del dron.

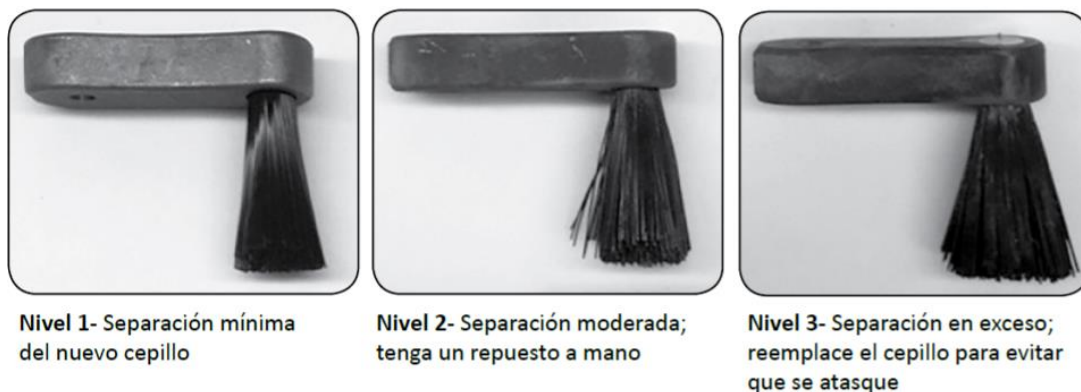
Figura 60: Mantenimiento del cepillo

Otro de los problemas a solucionar que tiene el diseño de la sonda es el propio hecho de ser autónomo. Sin poder hacer un mantenimiento en semanas, se debe diseñar nuevos mecanismos que permitan a la propia sonda realizar su mantenimiento de forma que todas las muestras que tome en el plazo que esté moritoreando puedan tener la misma validez. El sensor más propenso a incrustaciones y que requiere un mantenimiento más específico el de conductividad. Volviendo otra vez al manual exo, se recomienda incorporar un cepillo que realice pasadas por el sensor después de cada medición o cada cierto tiempo. Como gran inconveniente se encuentra la obligación de aumentar el diámetro de la sonda para incorporar el limpiador. Su ubicación sería como en la figura 59 y su mantenimiento tal y como se muestra en la figura 60.

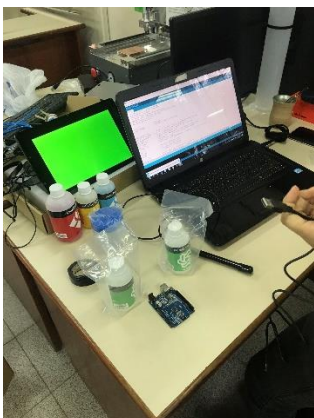
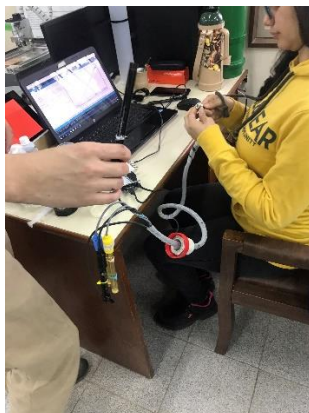
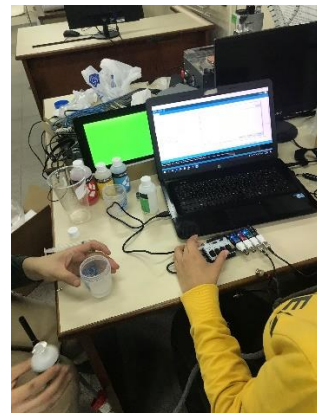
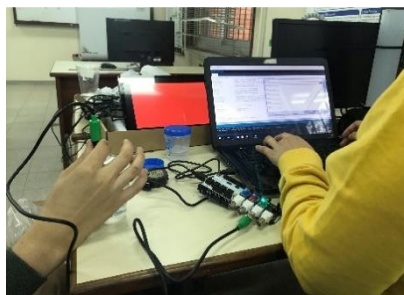
Figuras 62 a 68: Reportaje fotográfico del proceso de calibración de sensores.

Con la ayuda de un ejemplo de Arduino que se encuentra en <https://www.arduino.cc/> se procedió a la calibración de sensores. Para ello se piden 2 muestras analíticas para hacer una medición baja y una medición alta. Dependiendo de la temperatura la medición deberá ser de un determinado valor. Se comienza con la baja y, lógicamente al tratarse de sensores no calibrados, no da el valor que le corresponde. Se añade un comando con el valor correspondiente a la medición. Luego se procede igual con la medición alta. Al finalizar se comprueba que el sensor ya si marca el valor que le corresponde. Los sensores están calibrados. Entre las 2 muestras se limpian los sensores con agua bidestilada.

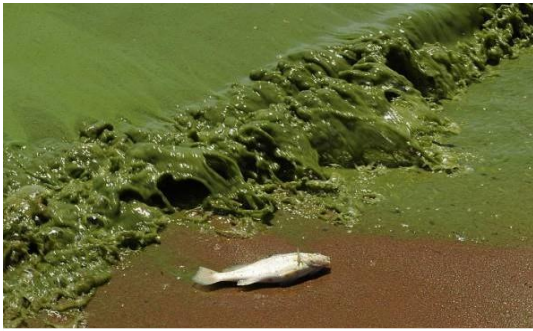
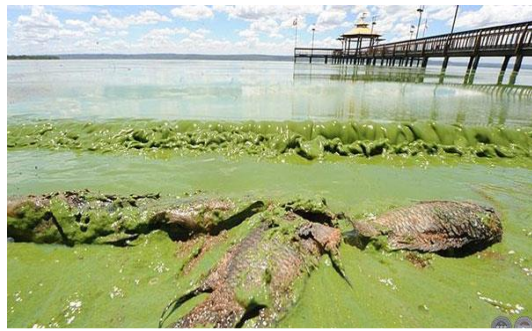
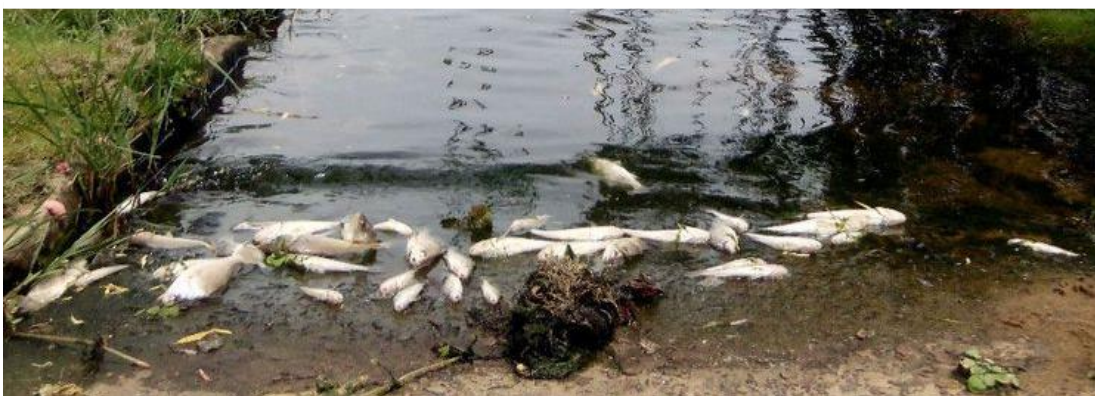
Figuras 78-84: Imágenes de la contaminación del lago Ypacaraí 2010-actualidad

(documentado fotográficamente en las figuras 78, 79 y 84), también se debe a la misma causa. Por ello, la principal medida de implantación inmediata que se debe tomar para reducir drásticamente los contaminantes que acaban en el lago, es un buen sistema de alcantarillado con plantas de tratamiento de residuos para las poblaciones que pertenecen a la cuenca del lago y que, tal y como se ha demostrado, menos del 5% de la población de la cuenca cuenta actualmente con un sistema de tratamiento de aguas residuales.
