TRABAJO FIN DE GRADO

GRADO EN CONSERVACIÓN Y RESTAURACIÓN DE
BIENES CULTURALES

UNIVERSIDAD DE SEVILLA

Estudio y propuesta de conservación de los respaldos del Coro de la Basílica de Sant' Ambrogio, Milano

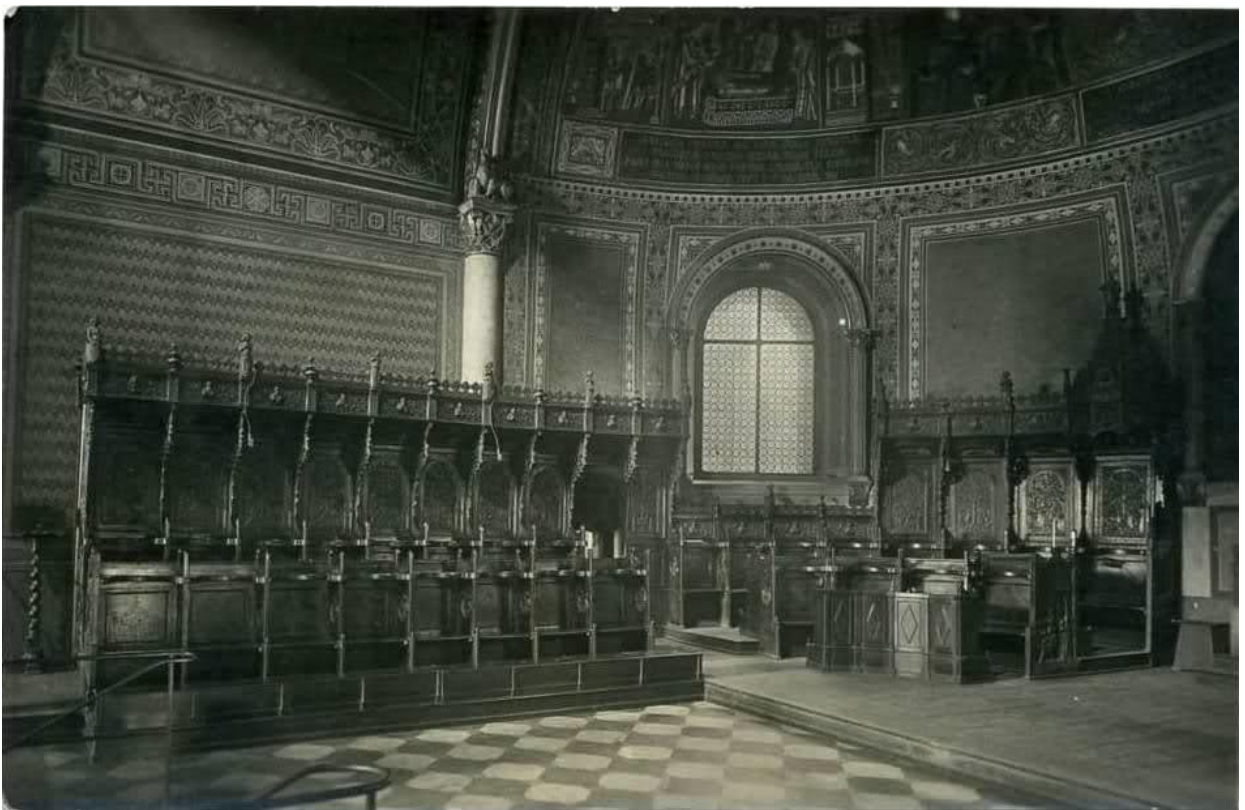
Figura 2. Foto de la disposición del coro en el año 1930

A continuación se pueden comparar las imágenes del coro antes del bombardeo (1930), y después del mismo (1943).

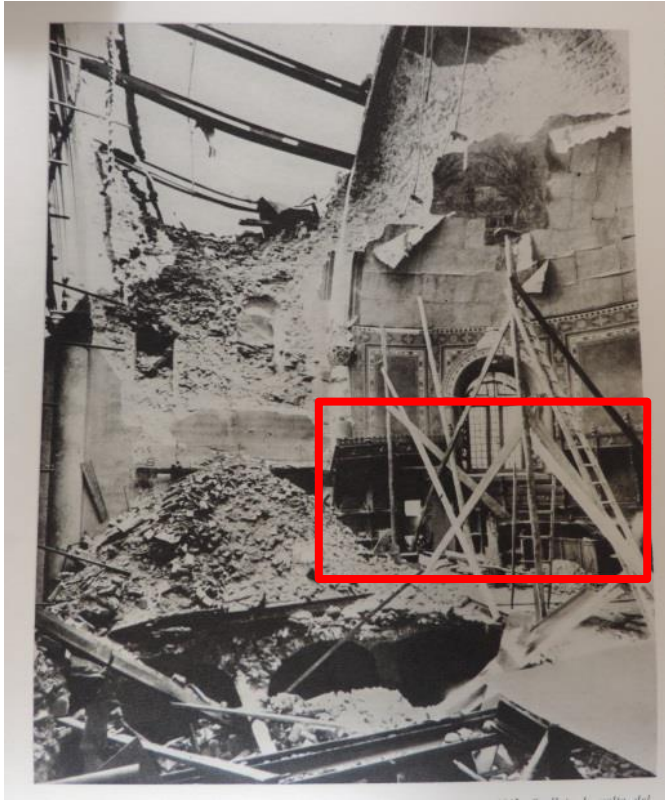
Figura 3. Detalle del bombardeo acaecido sobre el ábside de la basílica. En el rectángulo rojo se pueden observar partes del coro afectadas por la caída de la estructura arquitectónica

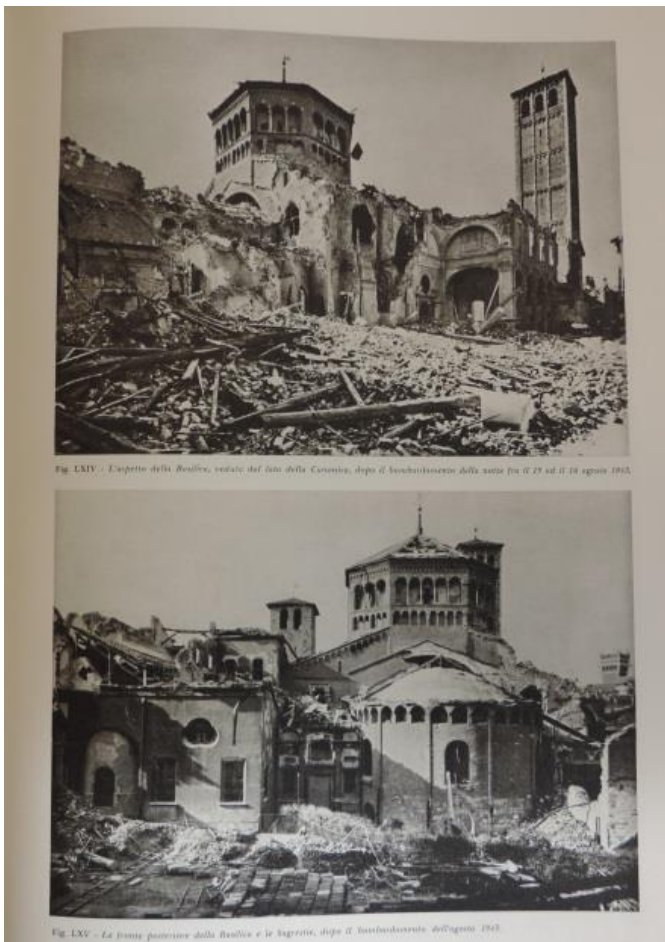
Figura 4. Fotos del resultado de los bombardeos del 1943 sobre la Basílica de Sant'Ambrogio

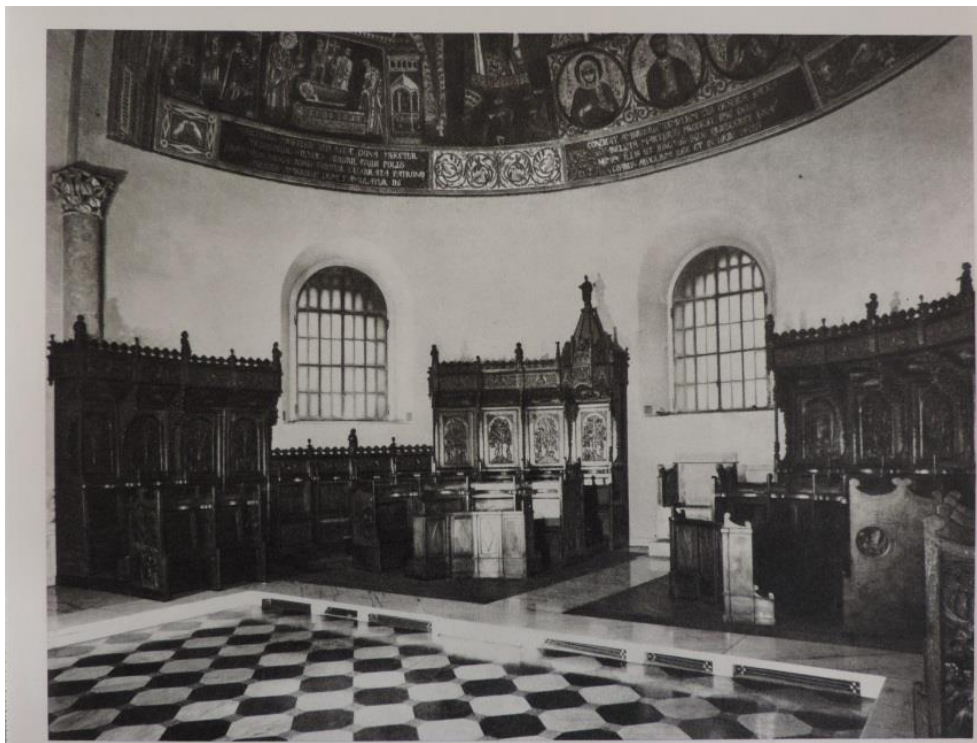
Figura 5. Foto de la disposición del coro después de su proceso de restauración en la década de 1950

En la imagen que muestra el espacio absidial tras la reconstrucción del templo en la década de los 1950, se adivina en el coro un proceso de restauración, recolocación y montaje de las piezas que se salvaron del derrumbe o de las que se pudieron recuperar y recomponer gracias a la restauración. La sillería quedó reducida a veinticuatro estalos superiores, dieciséis con los respaldos y ocho con los respaldos modificados (dos sin asientos, que son aquellos que hacen función de puerta); y ocho asientos inferiores.

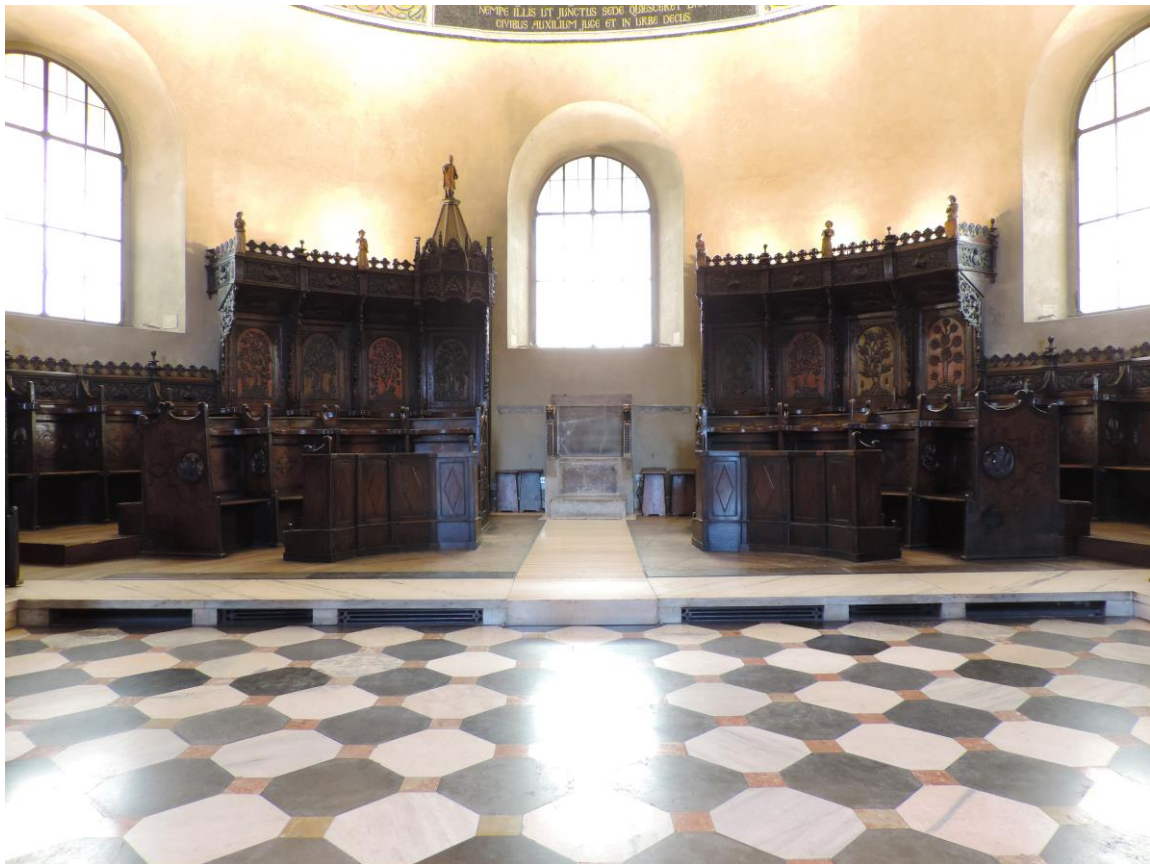
Figura 6. Disposición actual del Coro de Sant' Ambrogio

Esta sigue siendo la disposición actual del coro. Compuesto por dos filas de asientos abatibles, la sillería superior con veinticuatro estalos, doce en cada extremo, y en la parte central del ábside una cátedra episcopal de mármol del siglo IX, participe del primitivo coro marmóreo, hoy en día desaparecido. Los estalos poseen respaldos (*spalliera*) con representaciones que hacen referencia a la temática *Tacuina Sanitatis*, de la que se hablará más adelante; asientos (*sedile*) y reposabrazos (*braccioli*) están enriquecidos con motivos geométricos realizados en taracea; doseles (*baldacchino*) con formas semicirculares y ornamentaciones elaboradas, y un friso (*fregio*) superior con medallones en los que se representan santos, apóstoles, profetas, doctores de la iglesia, mártires y otros santos fundadores y locales, de medio cuerpo y con ornamentaciones florales en sus laterales. Estos frisos están rematados por una cornisa (*cornicione*) con

En esta sillería superior, el primer estalo del lado del Evangelio, sobresale por tener un pináculo ornamentado rematado por la figura de Sant' Ambrogio. Sin duda, es la cátedra reservada al más alto cargo eclesial participante en los cultos.

Dos estalos (el tercero y cuarto empezando por el extremo izquierdo) carecen de asientos, decoraciones y paneles laterales, ya que han sido modificados para ejercer la función de puerta que une el coro-ábside con la sacristía.

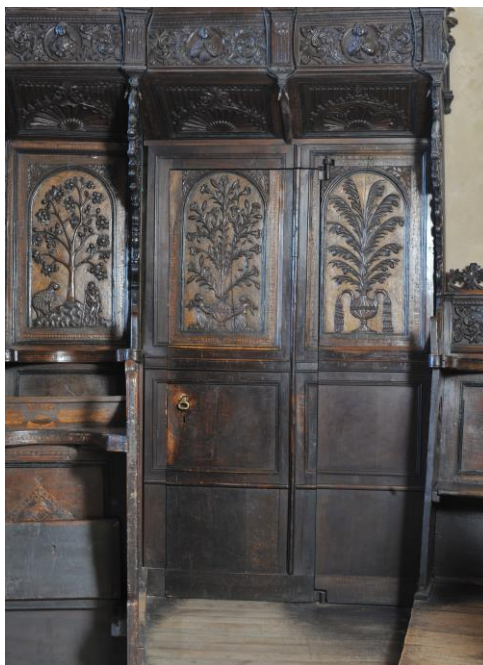
Figura 7. Detalle de los estalos que ejercen función de puerta.

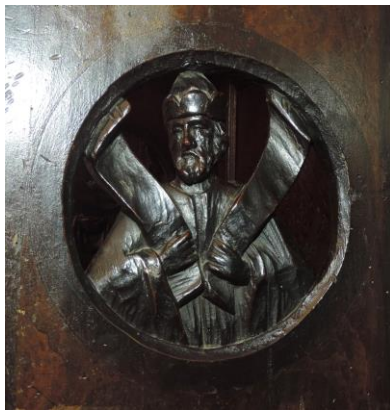
Figura 10. Detalle de posible profeta o santo.

En los paneles laterales de la sillería superior se observa la representación de un santo, el cual puede ser Sant' Ambrogio ya que es la advocación de la basílica, pues en ella se encuentran sus restos mortales, y es el patrón de Milán. Esta figura se alterna con otra figura que es identificada como Melusina o sirena de cola bífida, figura con doble carácter simbólico: representa la unidad de la tierra y el agua, el cuerpo y el alma y el *Anima Mundi*, la síntesis que todo lo impregna, es un símbolo proveniente de orígenes paganos.

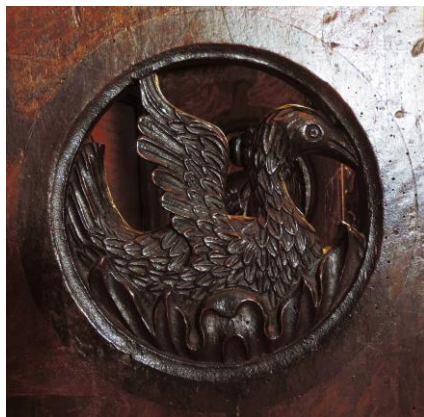
Figura 11. Detalle ave identificada como pelícano

En los paneles laterales de la sillería inferior se alternan las figuras de un ángel y de un ave sobre hojas vegetales, que podría identificarse como un pelícano.

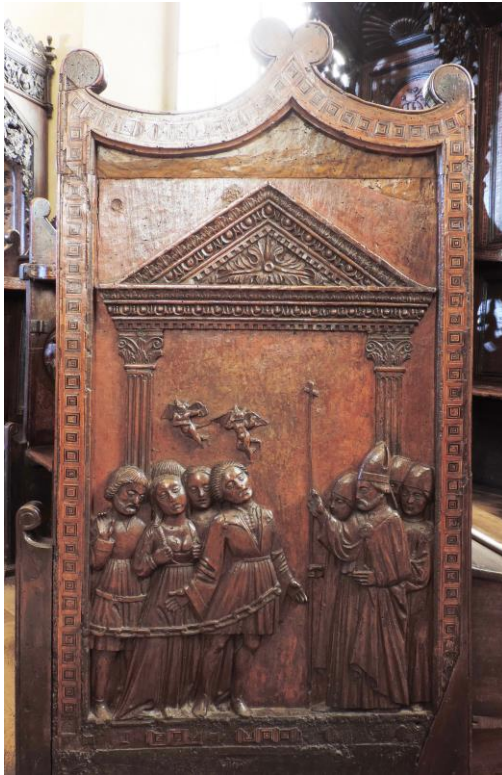
Figura 13. Detalle panel Sant' Ambrogio exorciza a los endemoniados

Tanto en los extremos finales de cada sección de las sillerías de la parte superior como de la inferior del coro, encontramos diferentes paneles tallados con relieves sobre fondos policromados. Estos narran la vida de Sant' Ambrogio. En un origen la narración constaba de doce paneles, de los que hoy solo perviven seis.

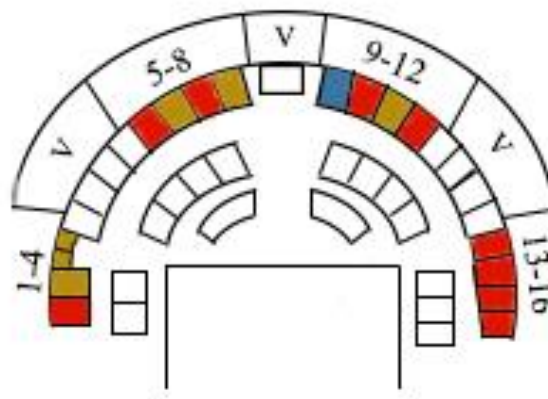
En el lado del Evangelio y en el de la Epístola faltan cuatro respaldos, porque los estalos fueron modificados en altura por la apertura de los ventanales.

En el siguiente mapa de la planta del coro, se muestra la localización de los respaldos, enumerados del uno al dieciséis como en su correspondiente ficha técnica. Además han sido coloreados con la policromía correspondiente que posee cada respaldo. La letra V indica donde se abre un ventanal.

Figura 15. Mapa en planta de la disposición y enumeración de los respaldos del coro.

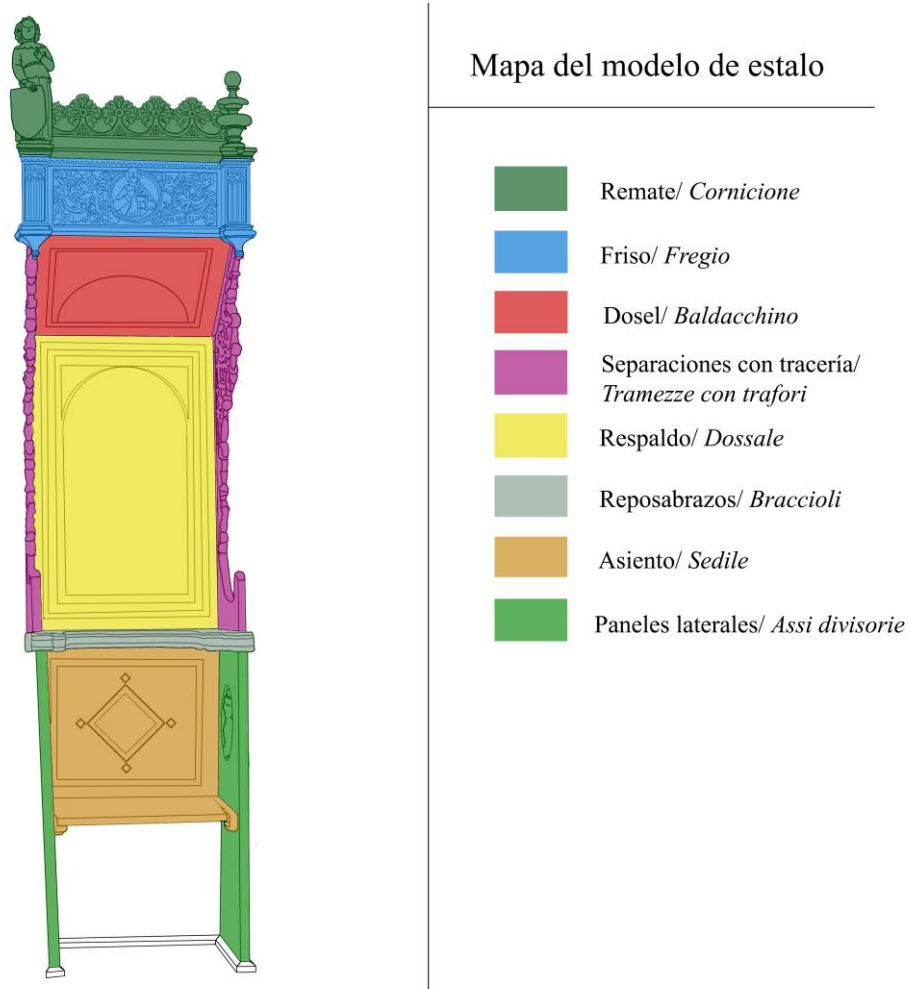
Los paneles se encuentran ensamblados e insertados en los estalos, situados sobre los asientos abatibles y bajo los doseles decorados con ornamentaciones geométricas y semicirculares. A continuación se muestra un mapa más detallado que ilustra las diferentes zonas que conforman los estalos y la ubicación de cada una de sus piezas.

Figura 16. Mapa modelo estructural de los estalos del coro

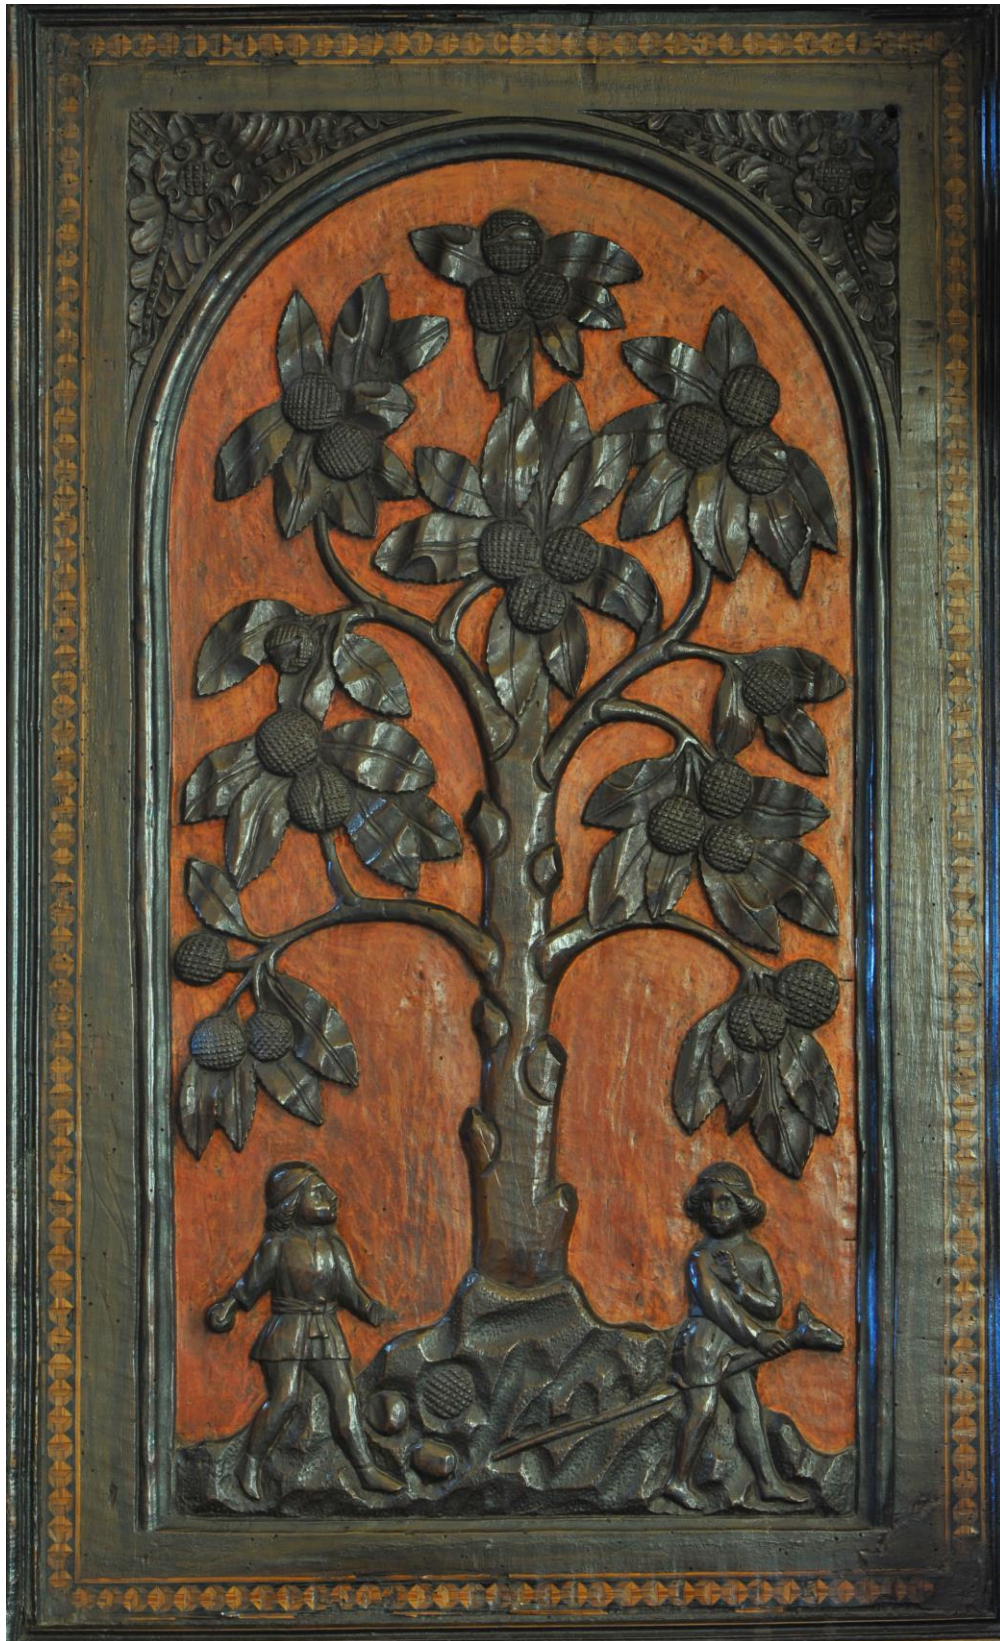
Figura 17. Respaldo del Castaño.

Deterioros y alteraciones: Abrasiones generales en la policromía y presencia de ataque xilófago

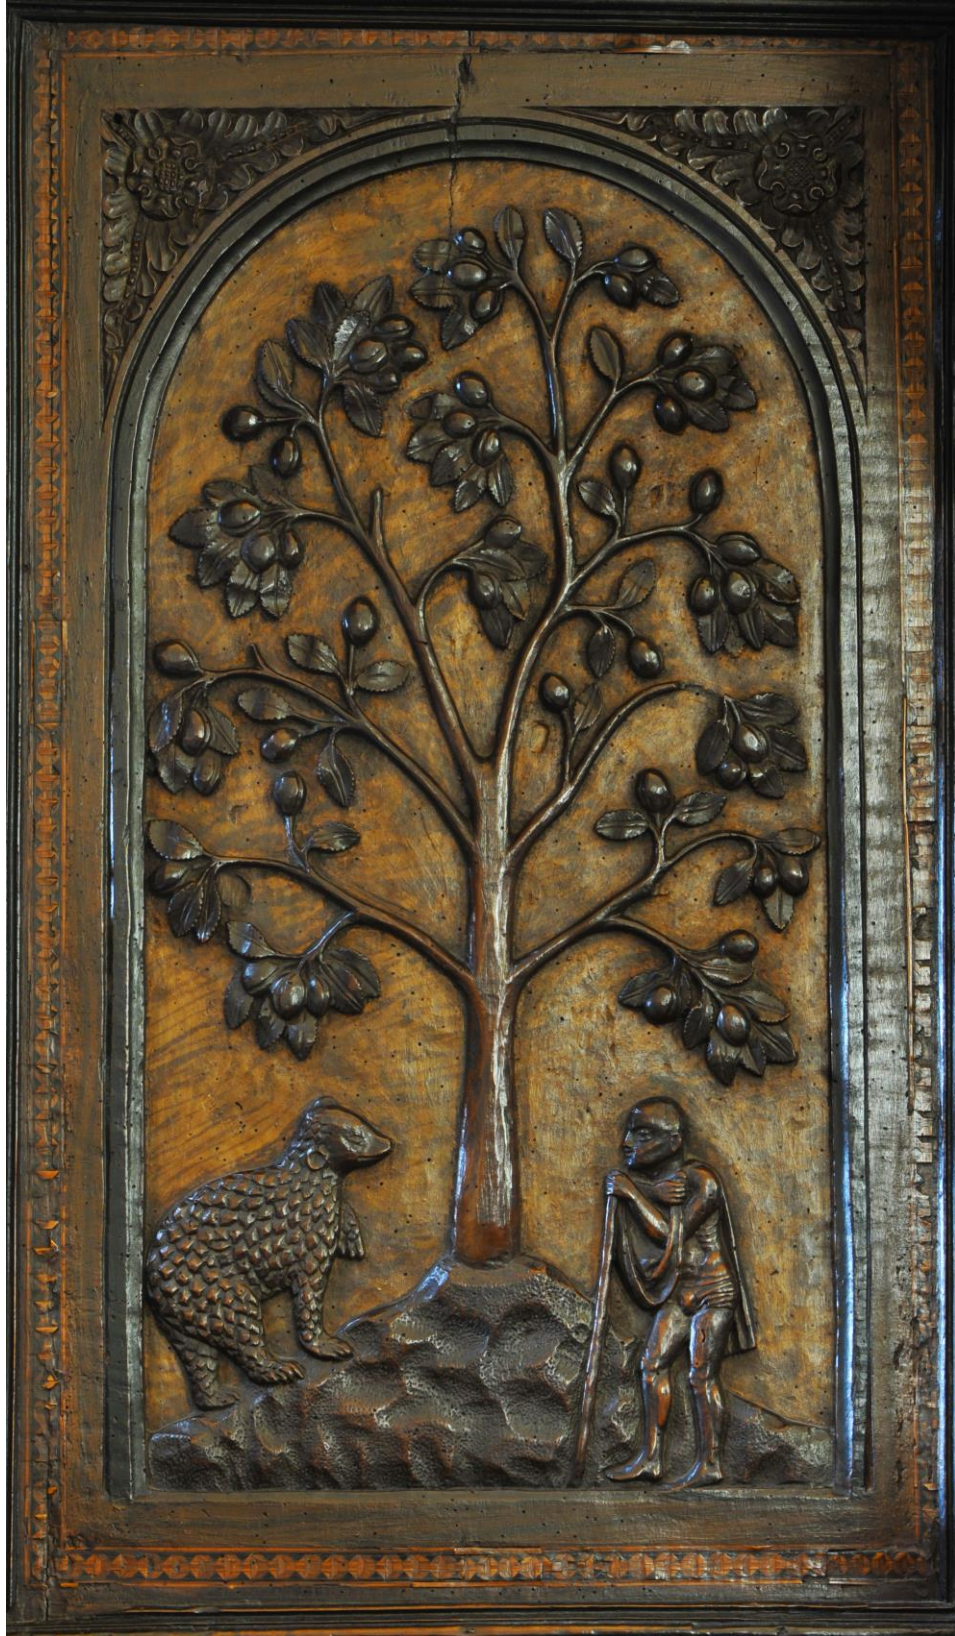
Figura 18. Respaldo del Nogal.

Deterioros y alteraciones: Abrasiones generales en la policromía, presencia de ataque xilófago, fenda pequeña en la parte superior-central y falta de piezas de la taracea del marco.

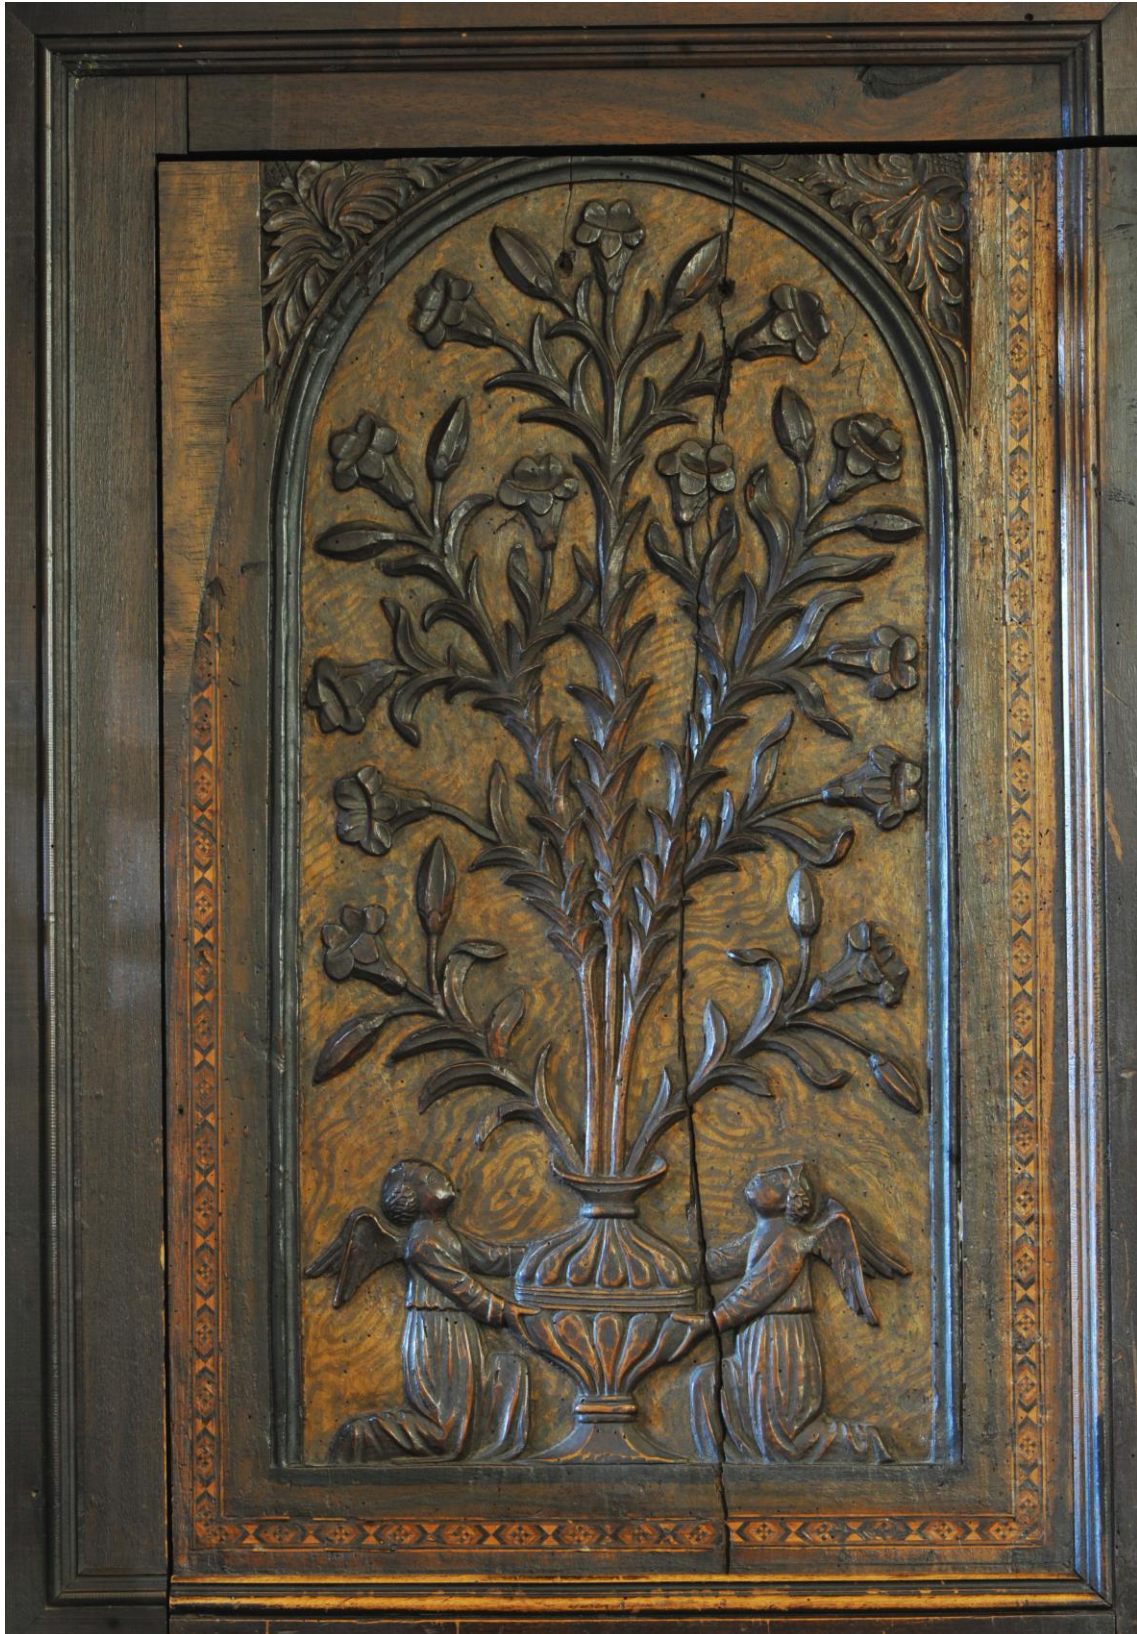
Figura 19. Respaldo de los Lirios.

Deterioros y alteraciones: Abrasiones generales en la policromía, presencia de ataque xilófago, fenda de arriba abajo en la zona central e injerto de madera actual en la esquina superior izquierda.

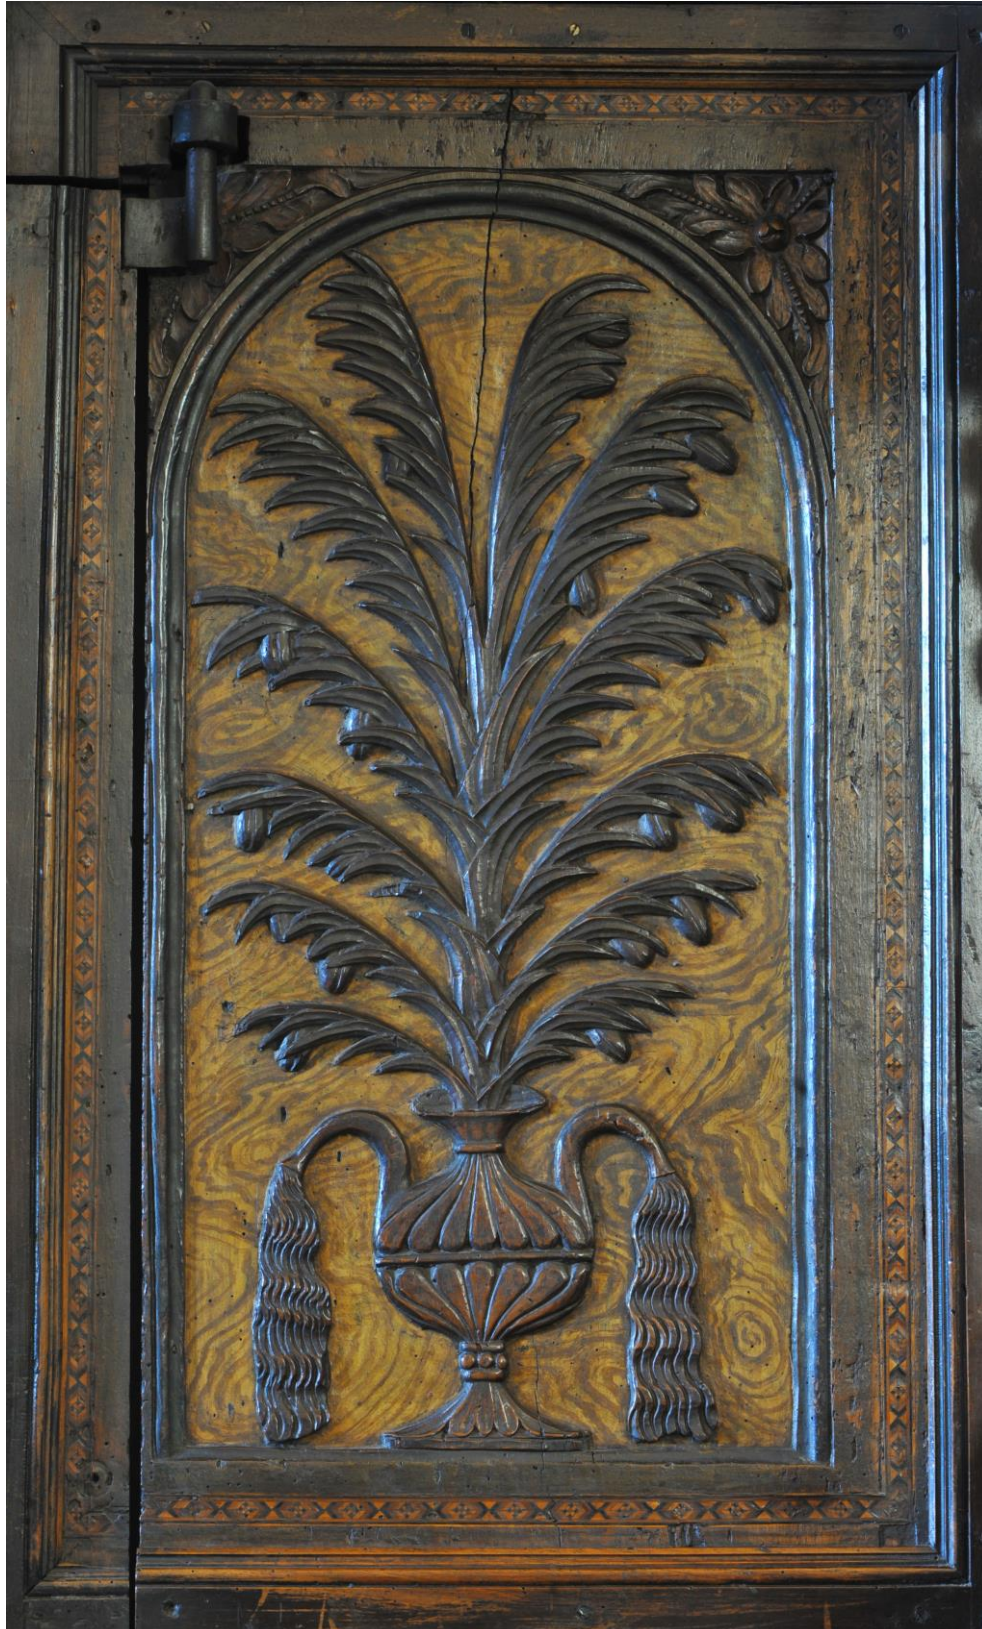
Figura 20. Respaldo de la Fuente con palmas.

Deterioros y alteraciones: Abrasiones generales en la policromía, presencia de ataque xilófago, fenda en la zona central superior y corte en la zona del quicio y bisagra de la puerta de la sacristía.

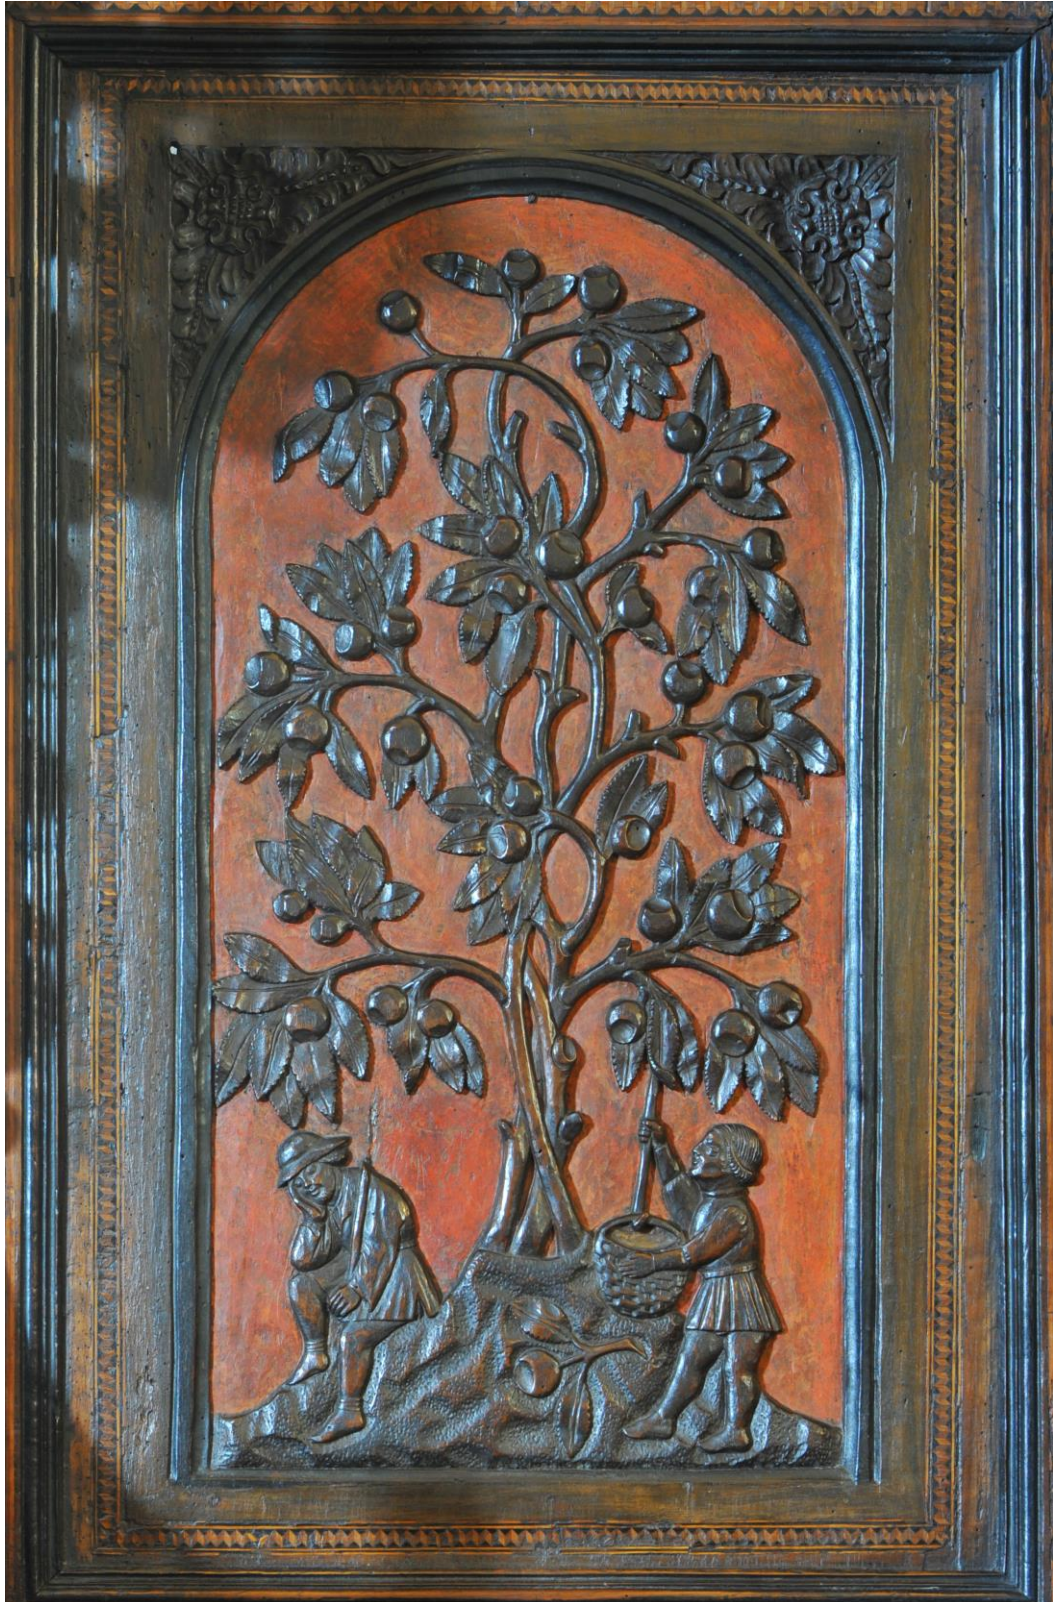
Figura 21. Respaldo del Nispero.

Deterioros y alteraciones: Abrasiones generales en la policromía, presencia de ataque xilófago y en la parte inferior del marco faltan piezas de la taracea.

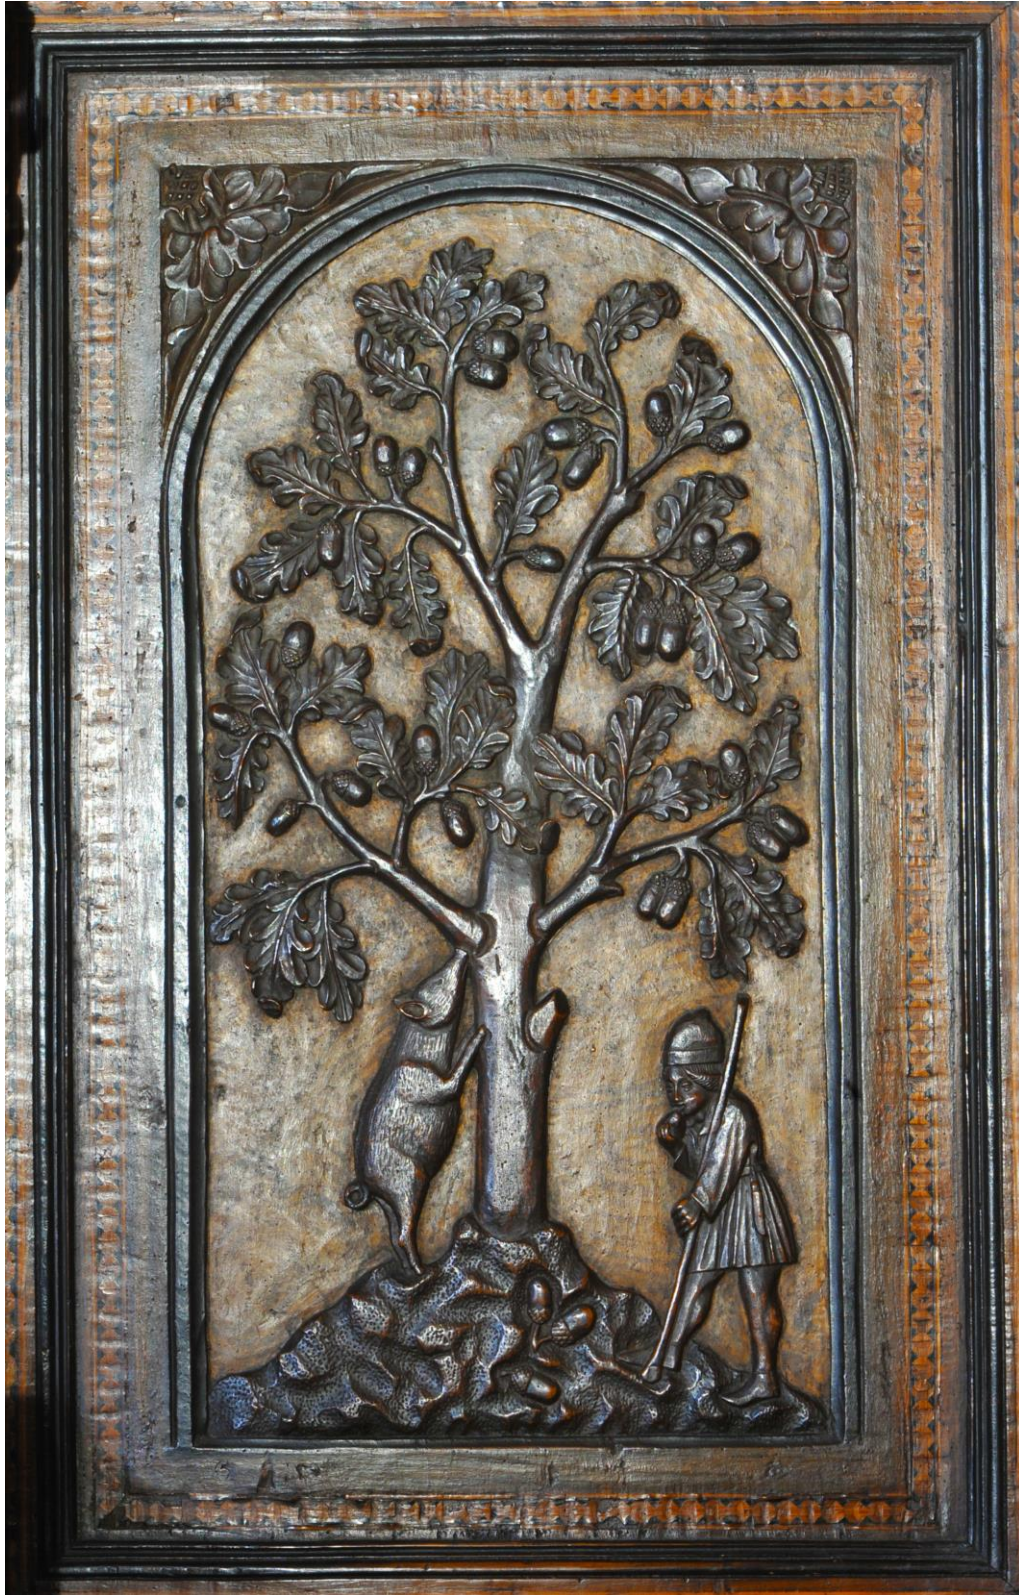
Figura 22. Respaldo del Roble.

Deterioros y alteraciones: Abrasiones generales en la policromía, presencia de ataque xilófago y en la parte inferior del marco faltan piezas de la taracea.

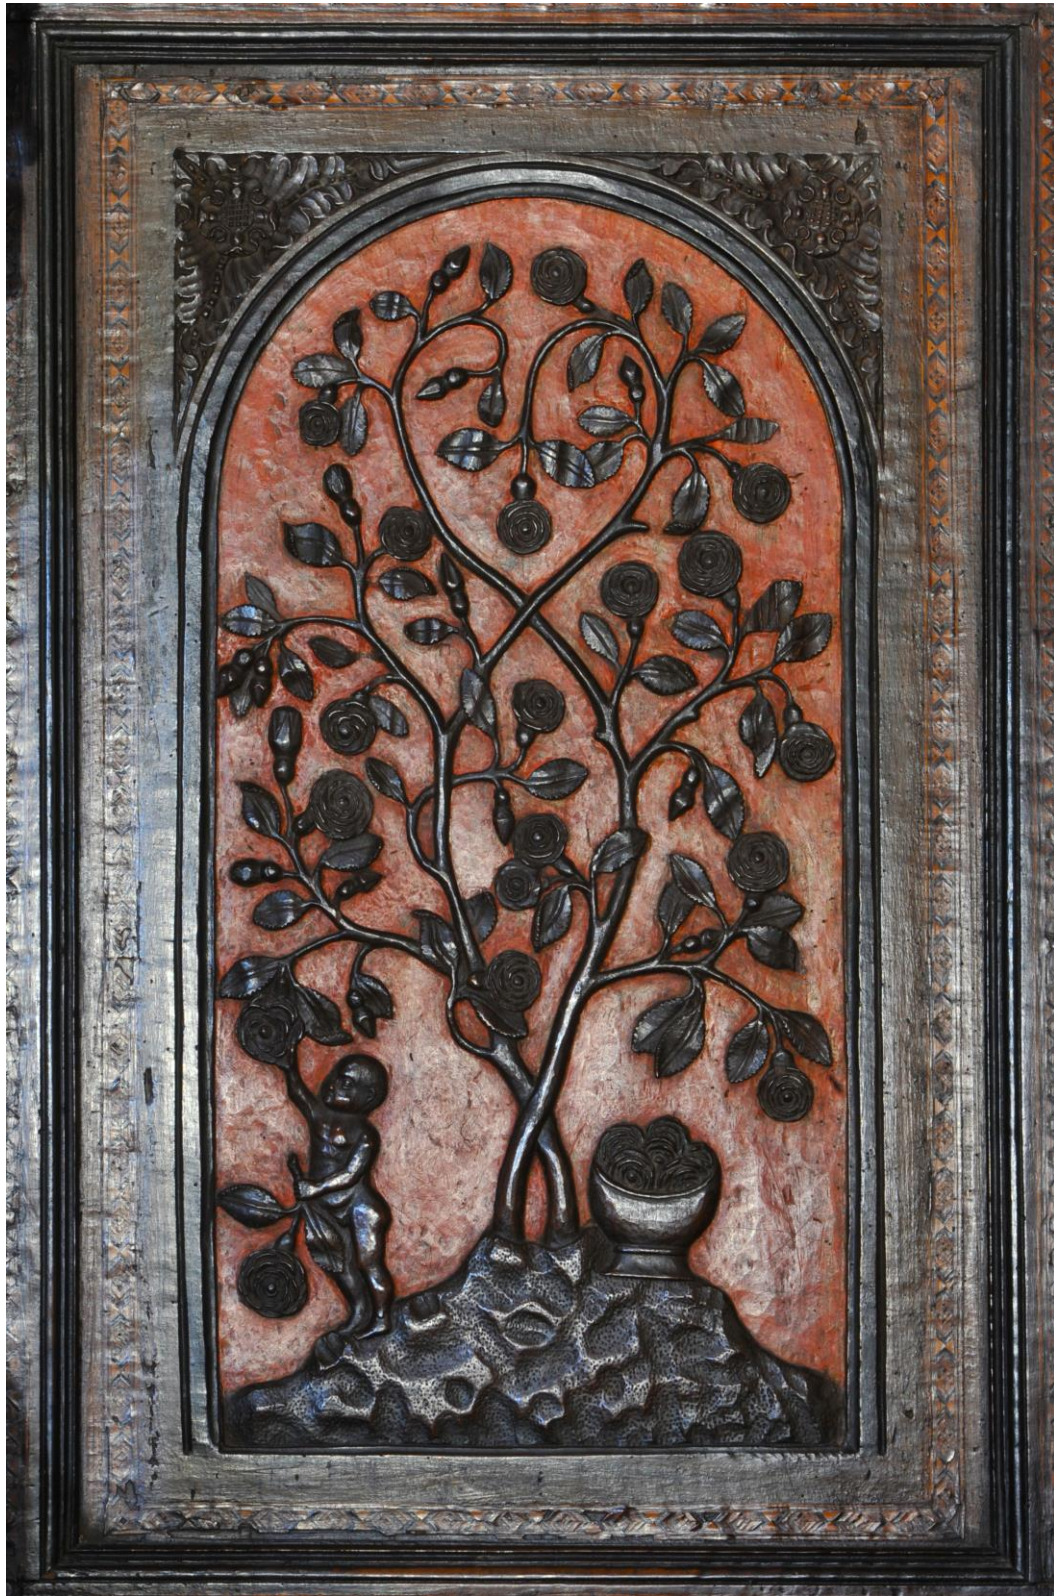
Figura 23. Respaldo del Rosal.

Deterioros y alteraciones: Abrasiones generales en la policromía, presencia de ataque xilófago y en la parte inferior del marco faltan piezas de la taracea.

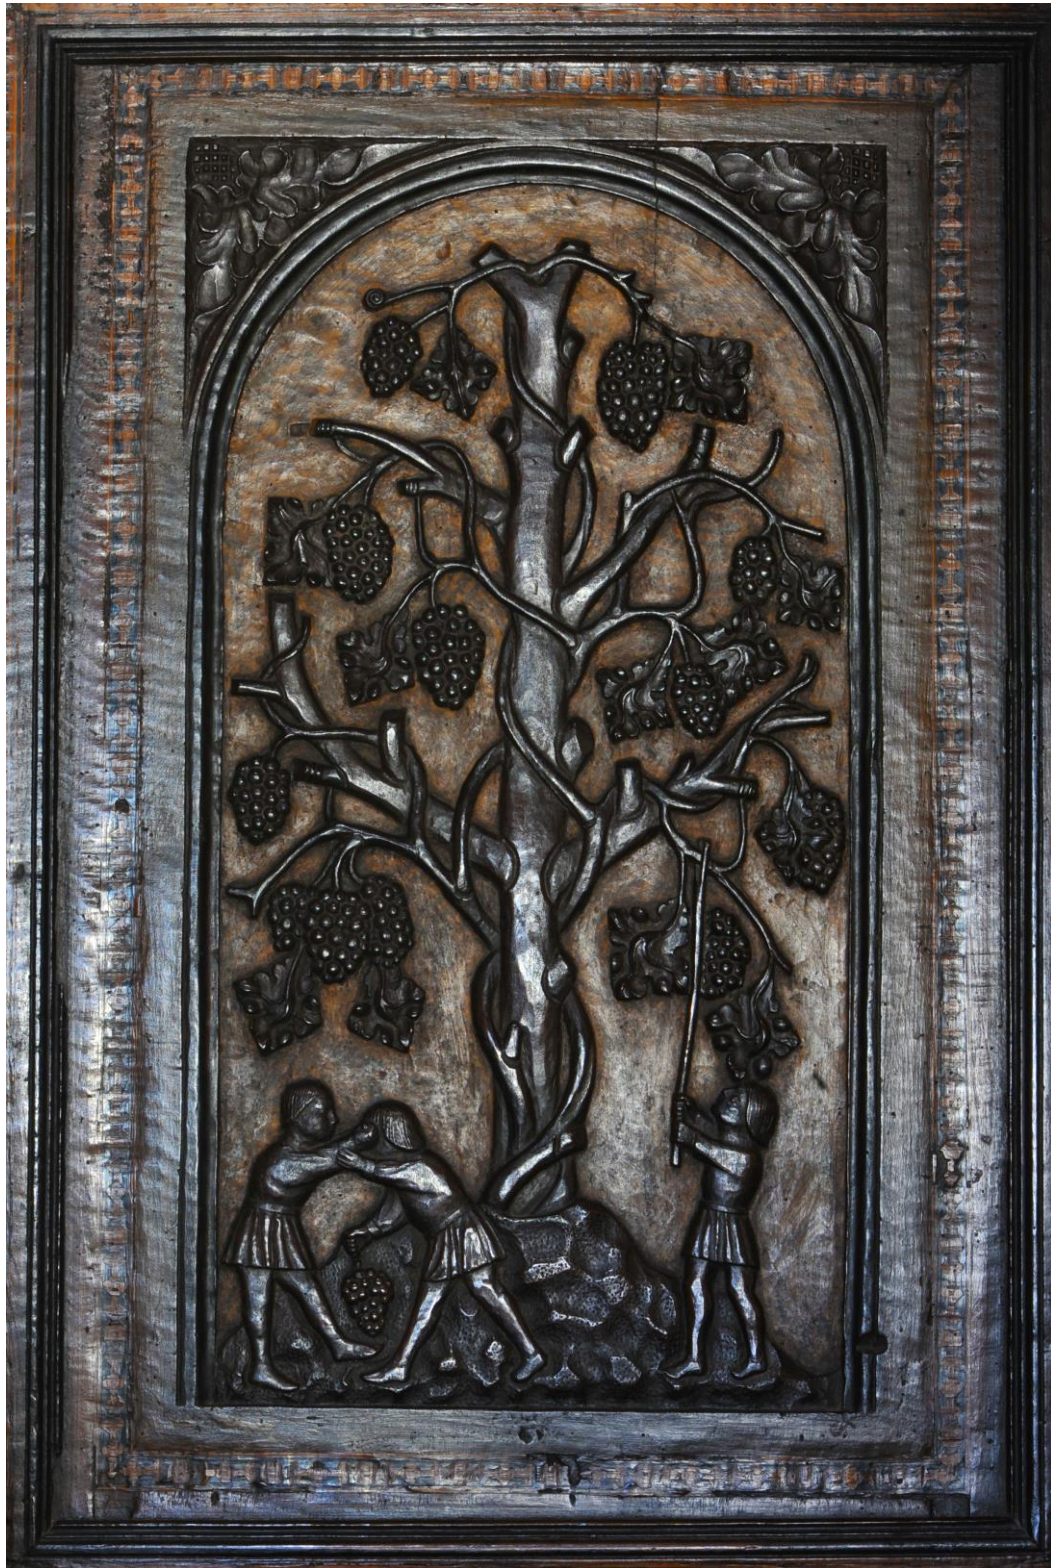
Figura 24. Respaldo de la Vid.

Deterioros y alteraciones: Abrasiones generales en la policromía, presencia de ataque xilófagos, fenda en la zona superior central y en la parte inferior del marco faltan piezas de la taracea

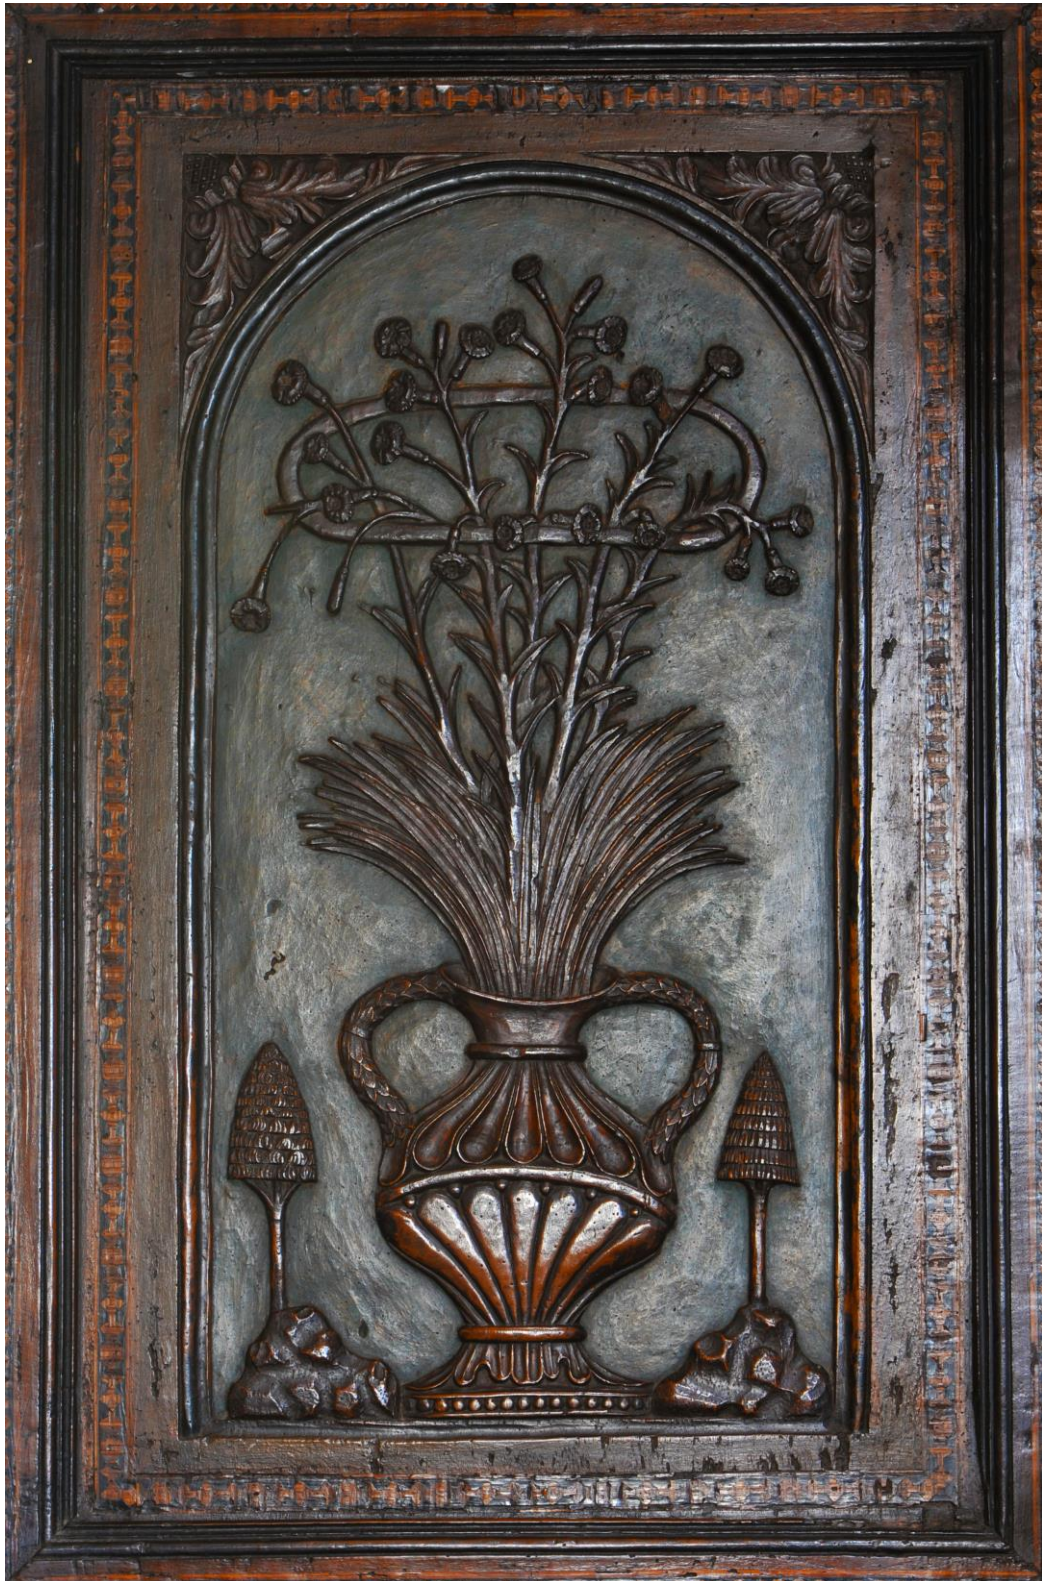
Figura 25. Respaldo de los Claveles.

Deterioros y alteraciones: Abrasiones generales en la policromía, presencia de ataque xilófagos, y ausencia de piezas de la taracea del marco.
