TRABAJO FIN DE GRADO

GRADO EN CONSERVACIÓN Y RESTAURACIÓN DE
BIENES CULTURALES

UNIVERSIDAD DE SEVILLA

Estudio y propuesta de conservación de los respaldos del Coro de la Basílica de Sant' Ambrogio, Milano

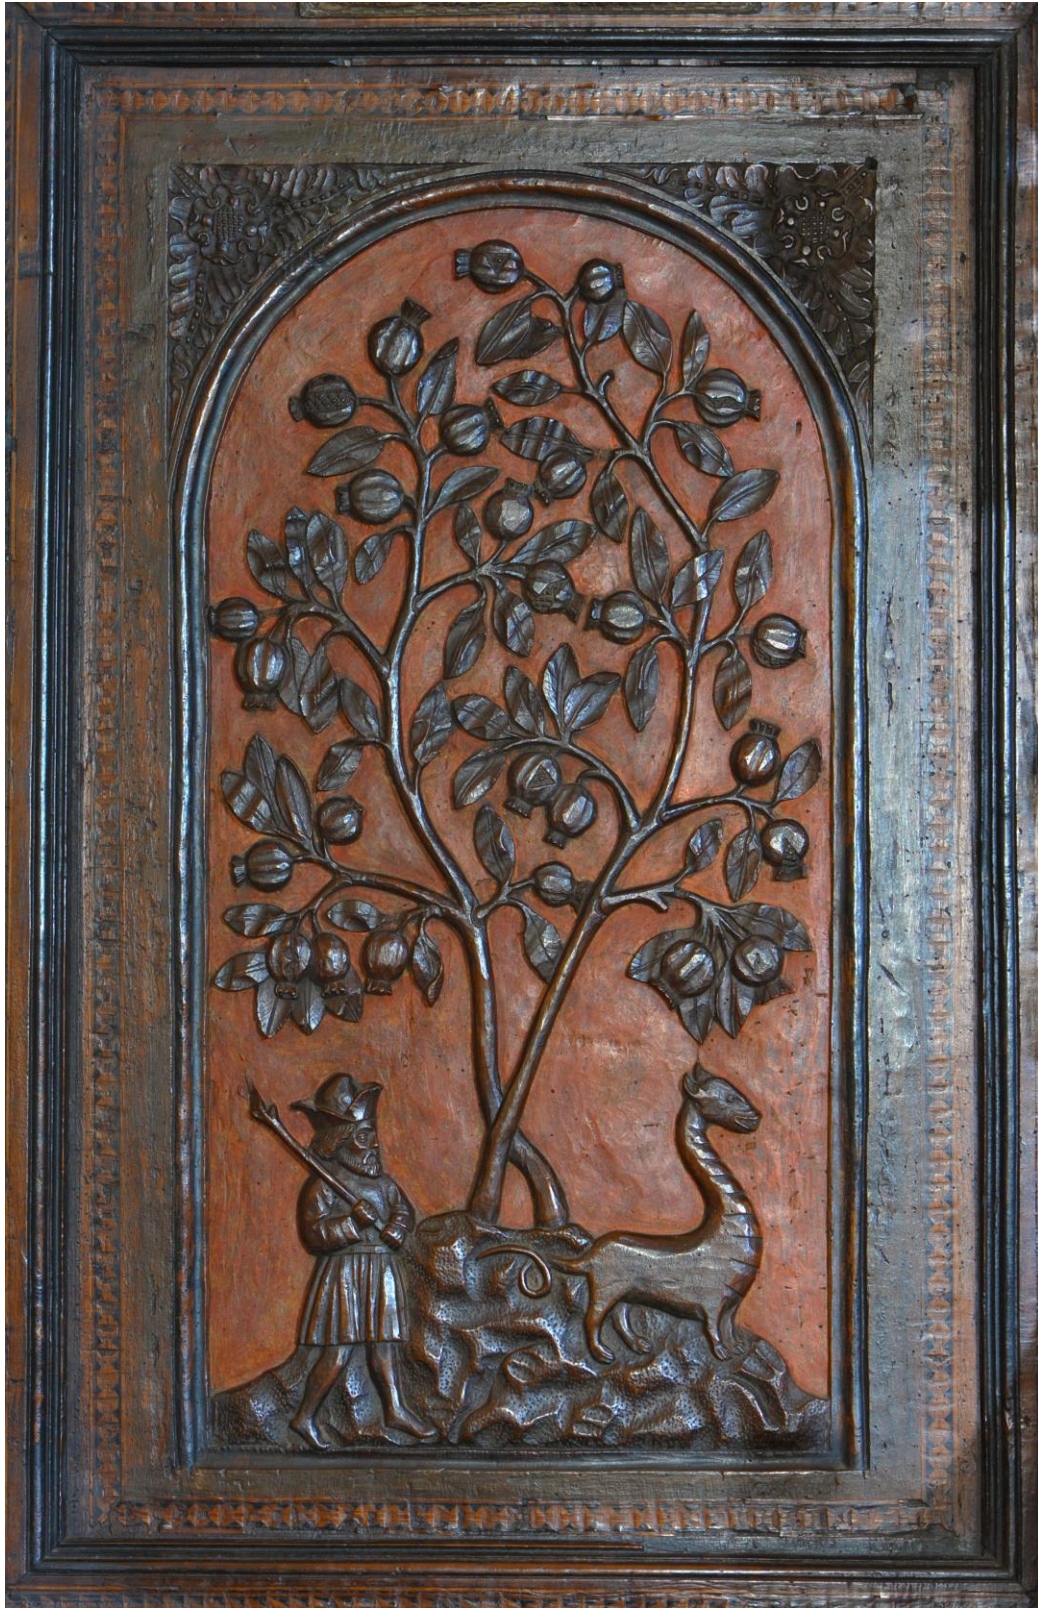
Figura 26. Respaldo del Granado.

Deterioros y alteraciones: Abrasiones generales en la policromía, presencia de ataque de xilófagos, y ausencia de piezas de la taracea en el marco.

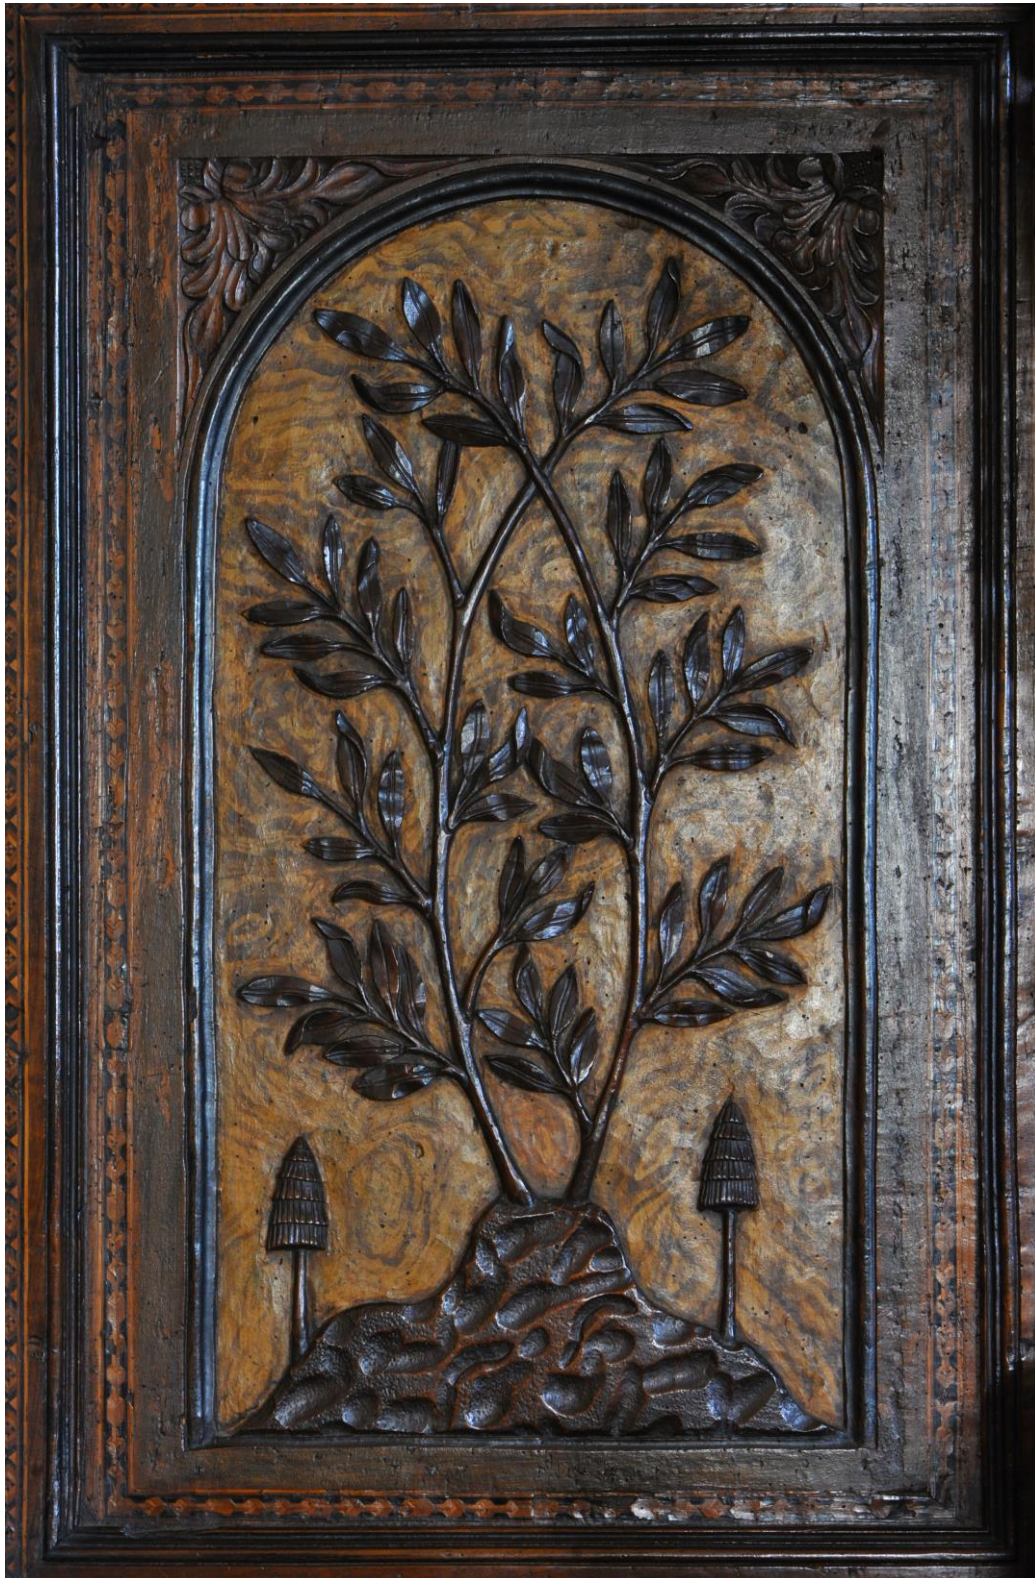
Figura 27. Respaldo del Laurel.

Deterioros y alteraciones: Abrasiones generales en la policromía, presencia de ataque de xilófagos, y ausencia de piezas de la taracea en el marco.

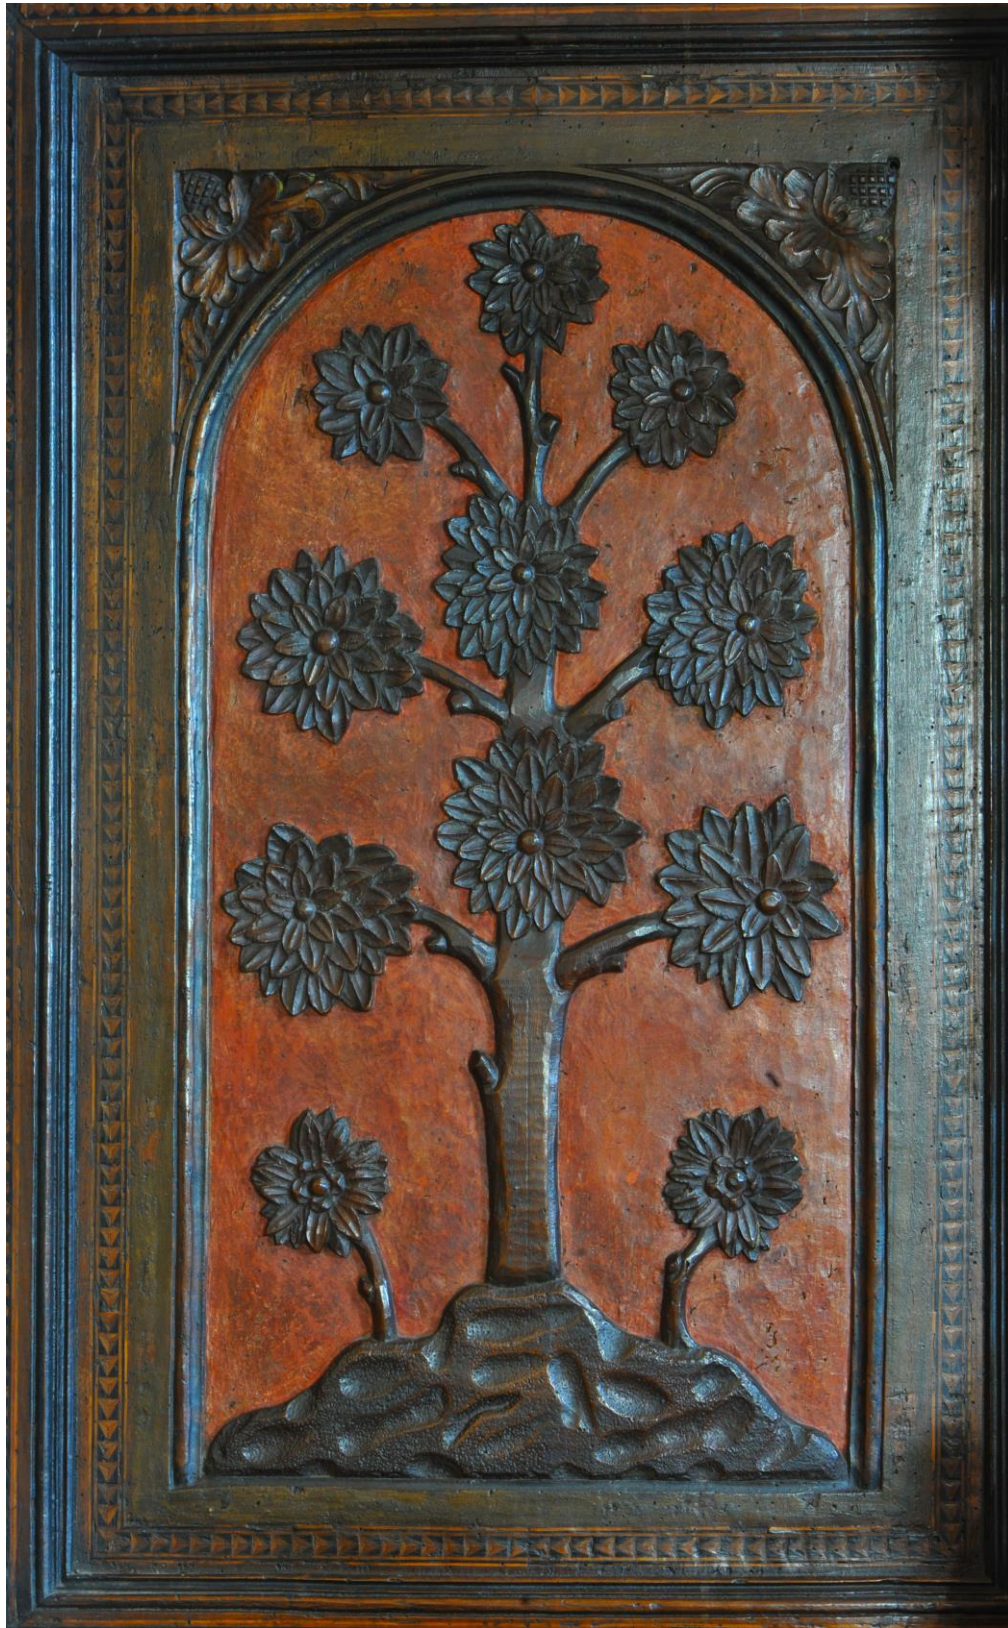
Figura 28. Respaldo de árbol con flores.

Deterioros y alteraciones: Abrasiones generales en la policromía, presencia de ataque de xilófagos, pequeña perforación en la zona superior izquierda y panel ligeramente combado.

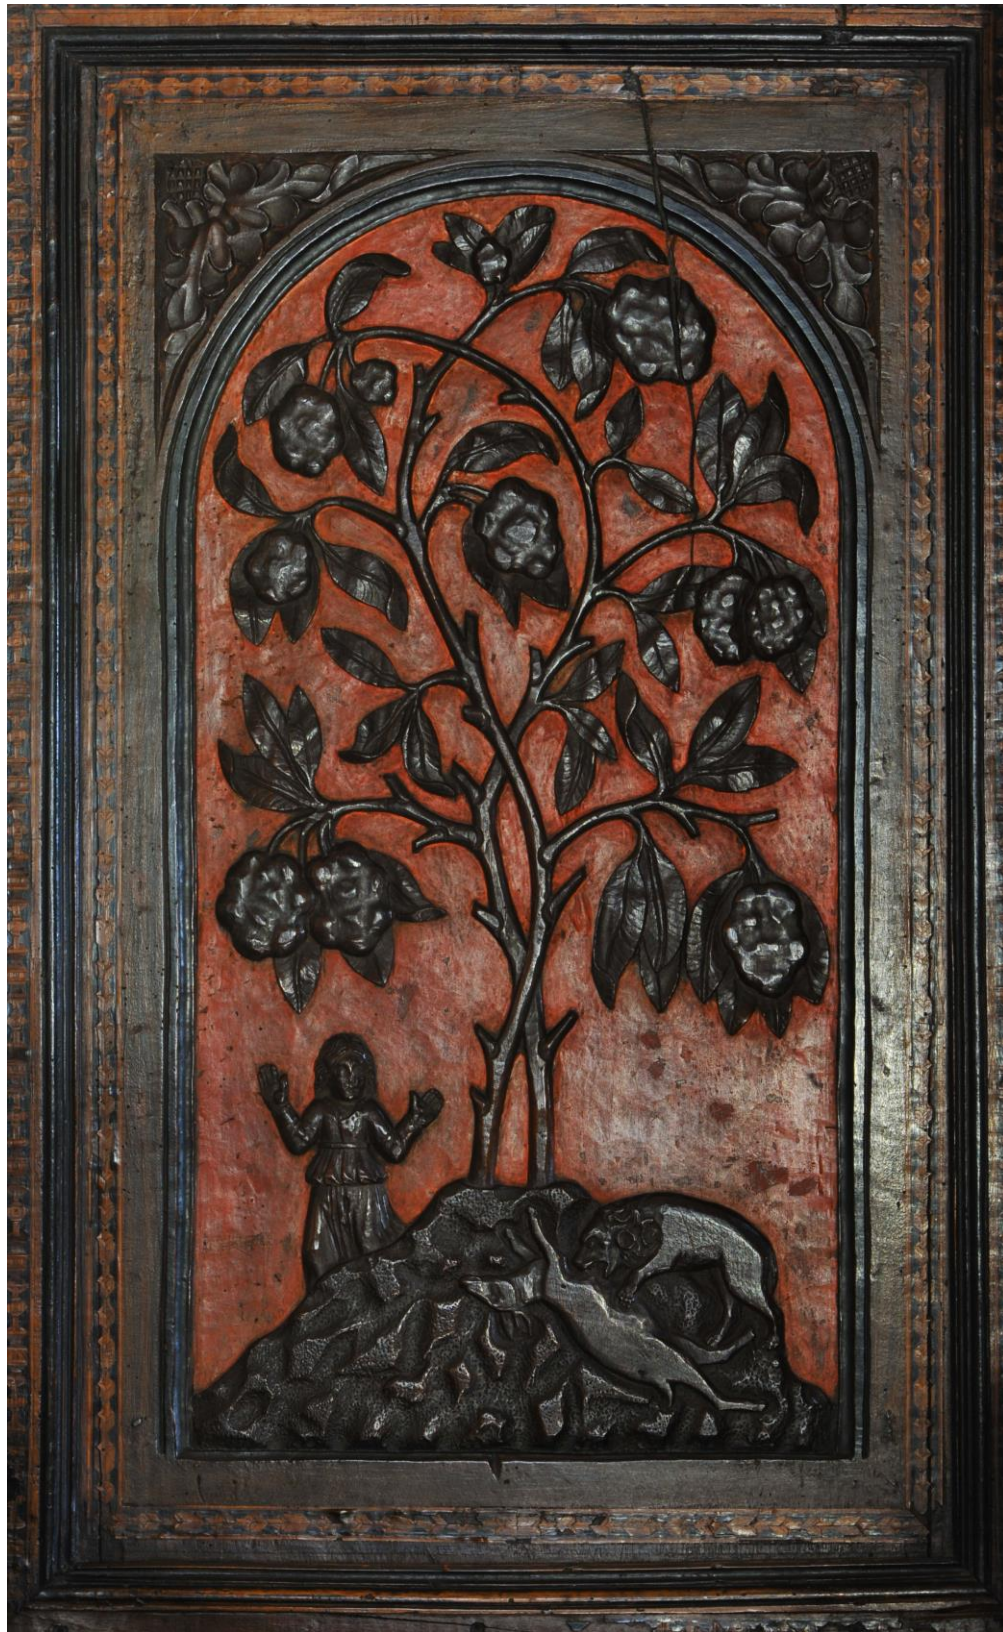
Figura 29. Respaldo del Membrillo.

Deterioros y alteraciones: Abrasiones generales en la policromía, presencia de ataque de xilófagos, fenda en la zona superior derecha y otras dos fendas en los extremos de la taracea del marco.

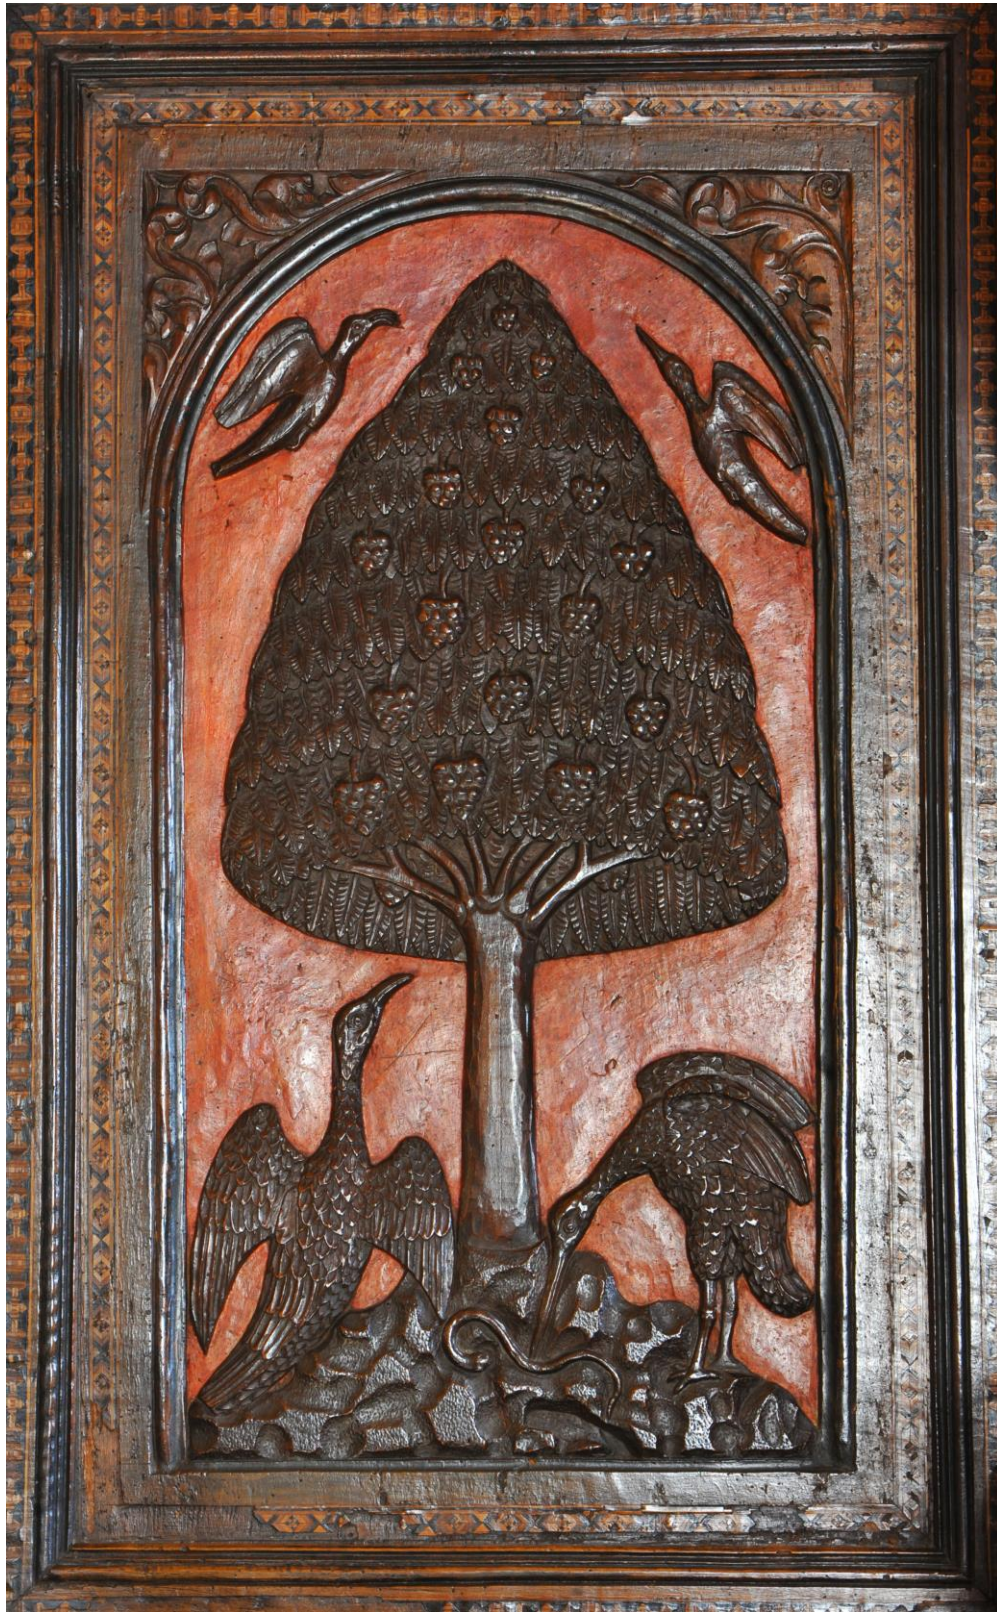
Figura 30. Respaldo del Pino.

Deterioros y alteraciones: Abrasiones generales en la policromía, presencia de ataque de xilófagos y ausencia de piezas de la taracea en el marco

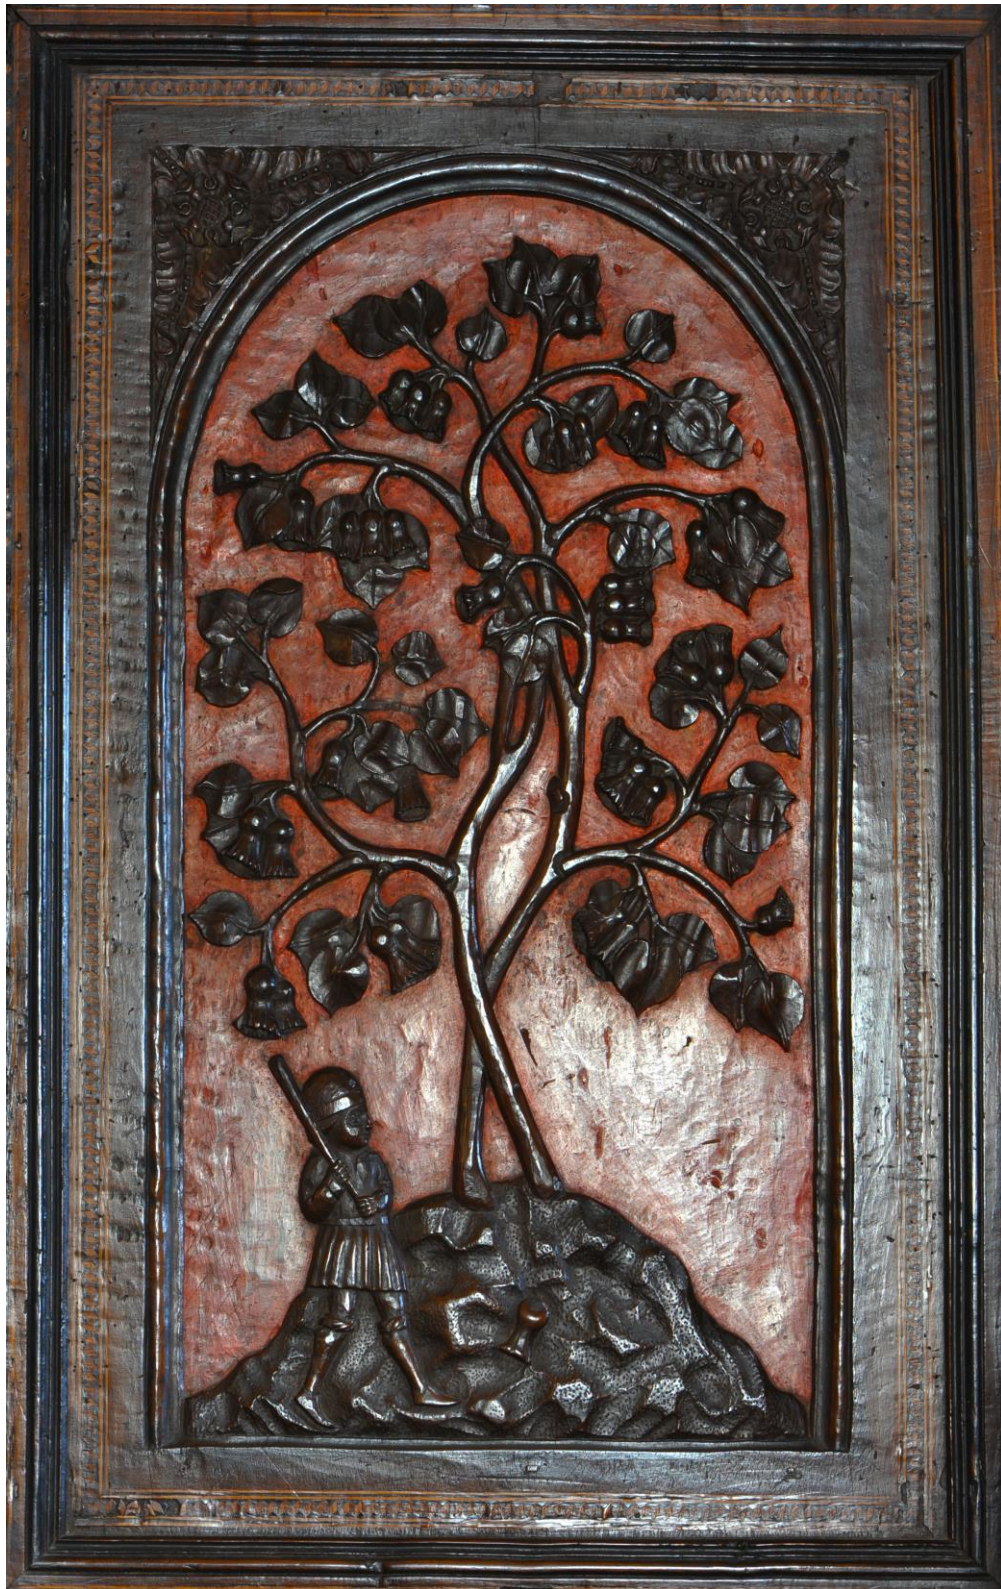
Figura 31. Respaldo del Avellano.

Deterioros y alteraciones: Abrasiones generales en la policromía, presencia de ataque de xilófagos, pequeña perforación en la zona superior derecha y ausencia de piezas de la taracea en el marco.

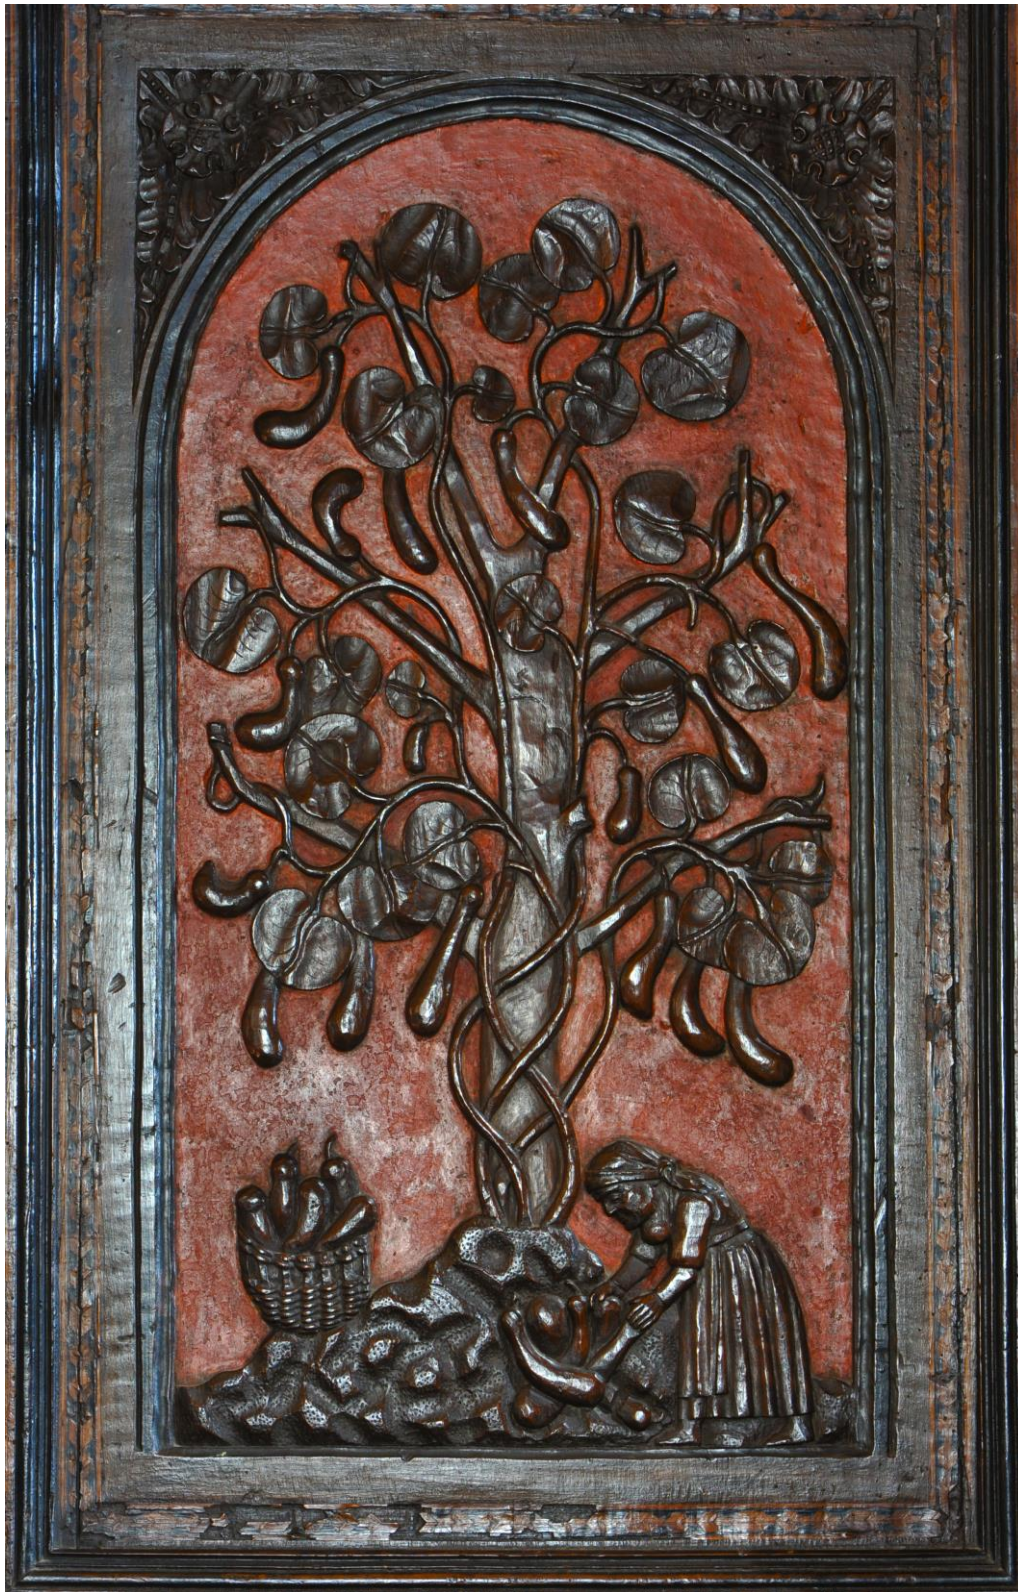
Figura 32. Respaldo del Calabacín o Berenjenas.

Deterioros y alteraciones: Abrasiones generales en la policromía, presencia de ataque de xilófagos, fendas y ausencia de piezas de la taracea en el marco.

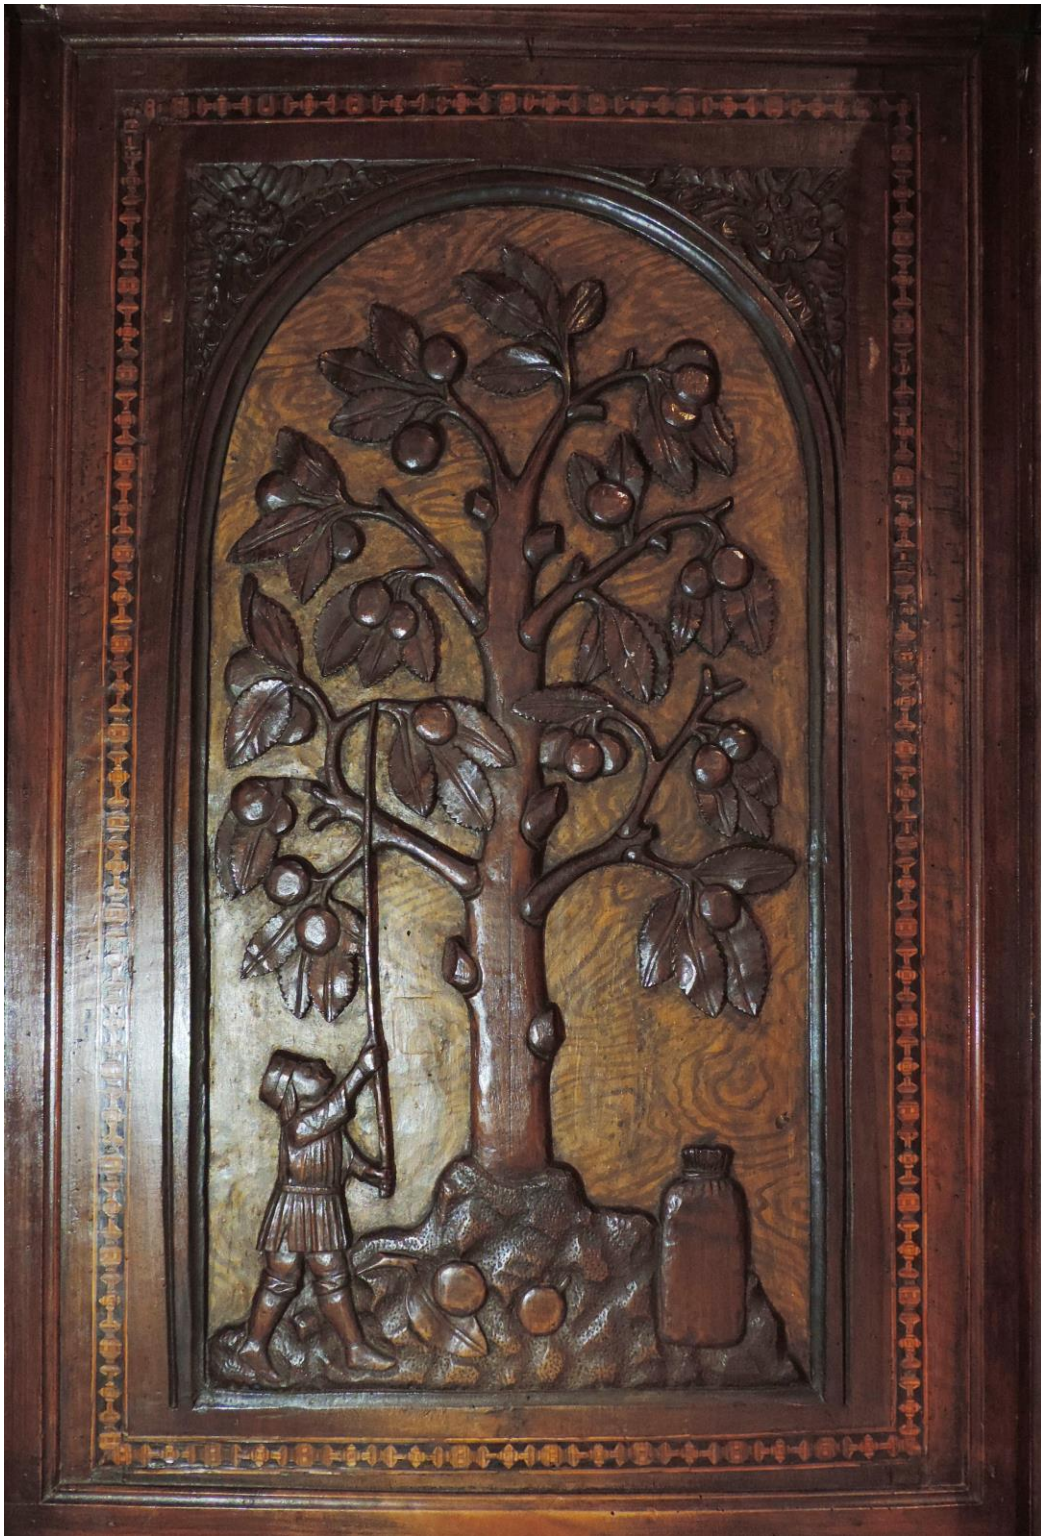
Figura 33. Respaldo del Naranja.

Deterioros y alteraciones: Abrasiones generales en la policromía, presencia de ataque de xilófagos.

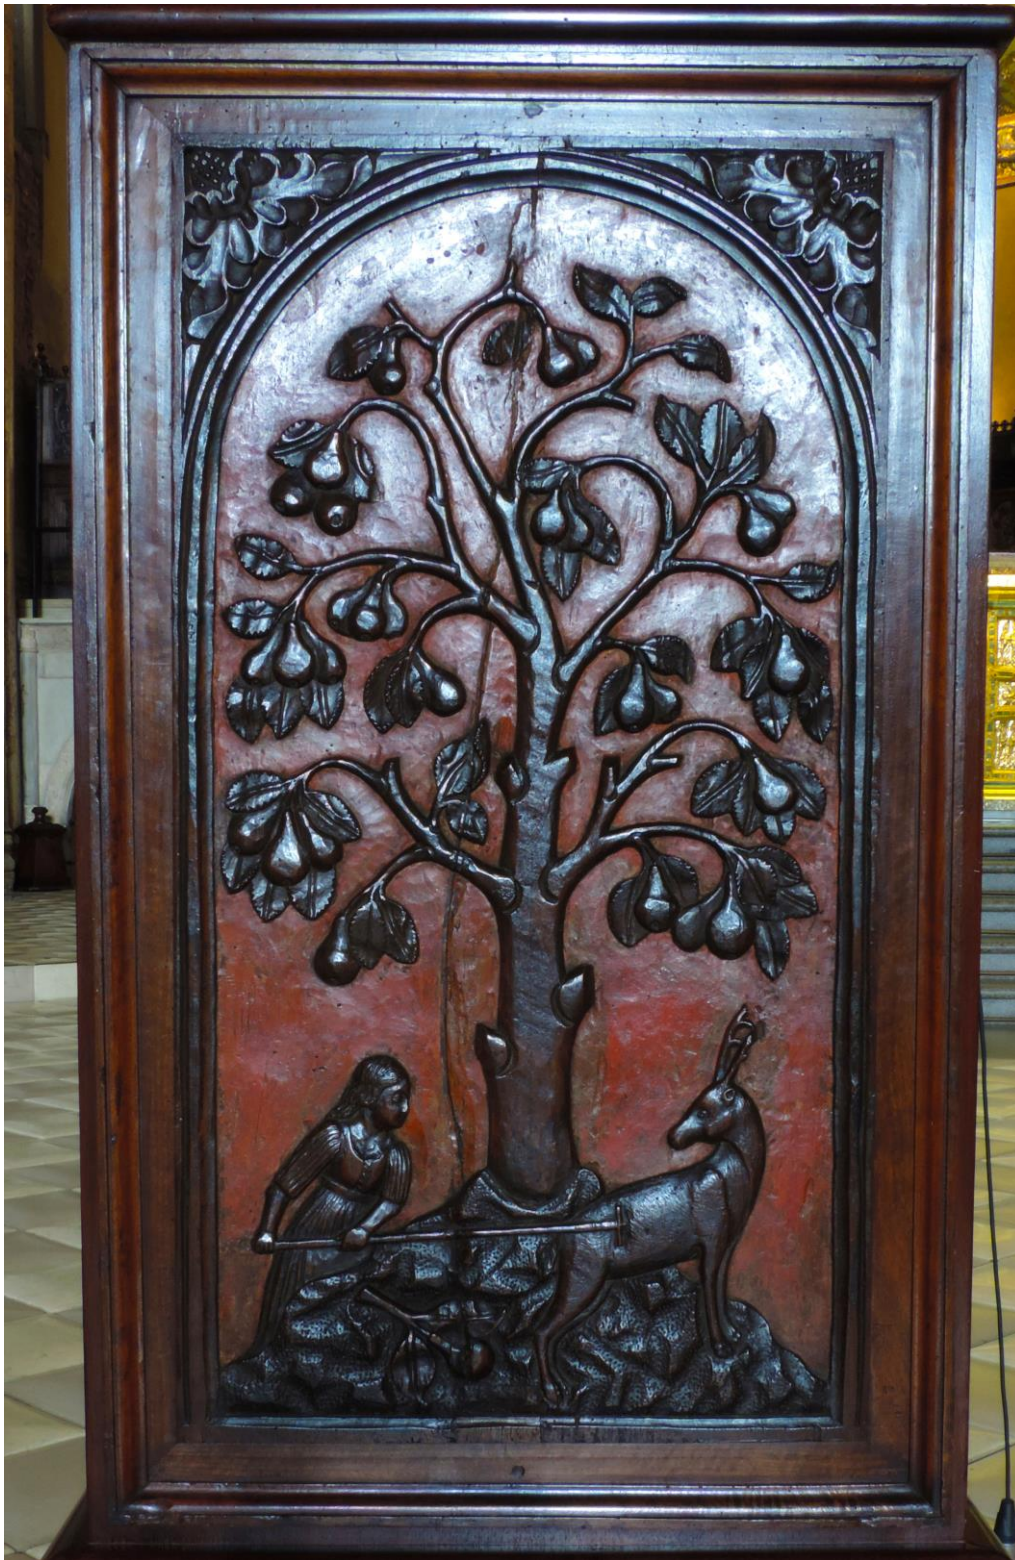
Figura 34. Respaldo del Peral.

Deterioros y alteraciones: Abrasiones generales en la policromía, presencia de ataque de xilófagos y no posee marco exterior con taracea.

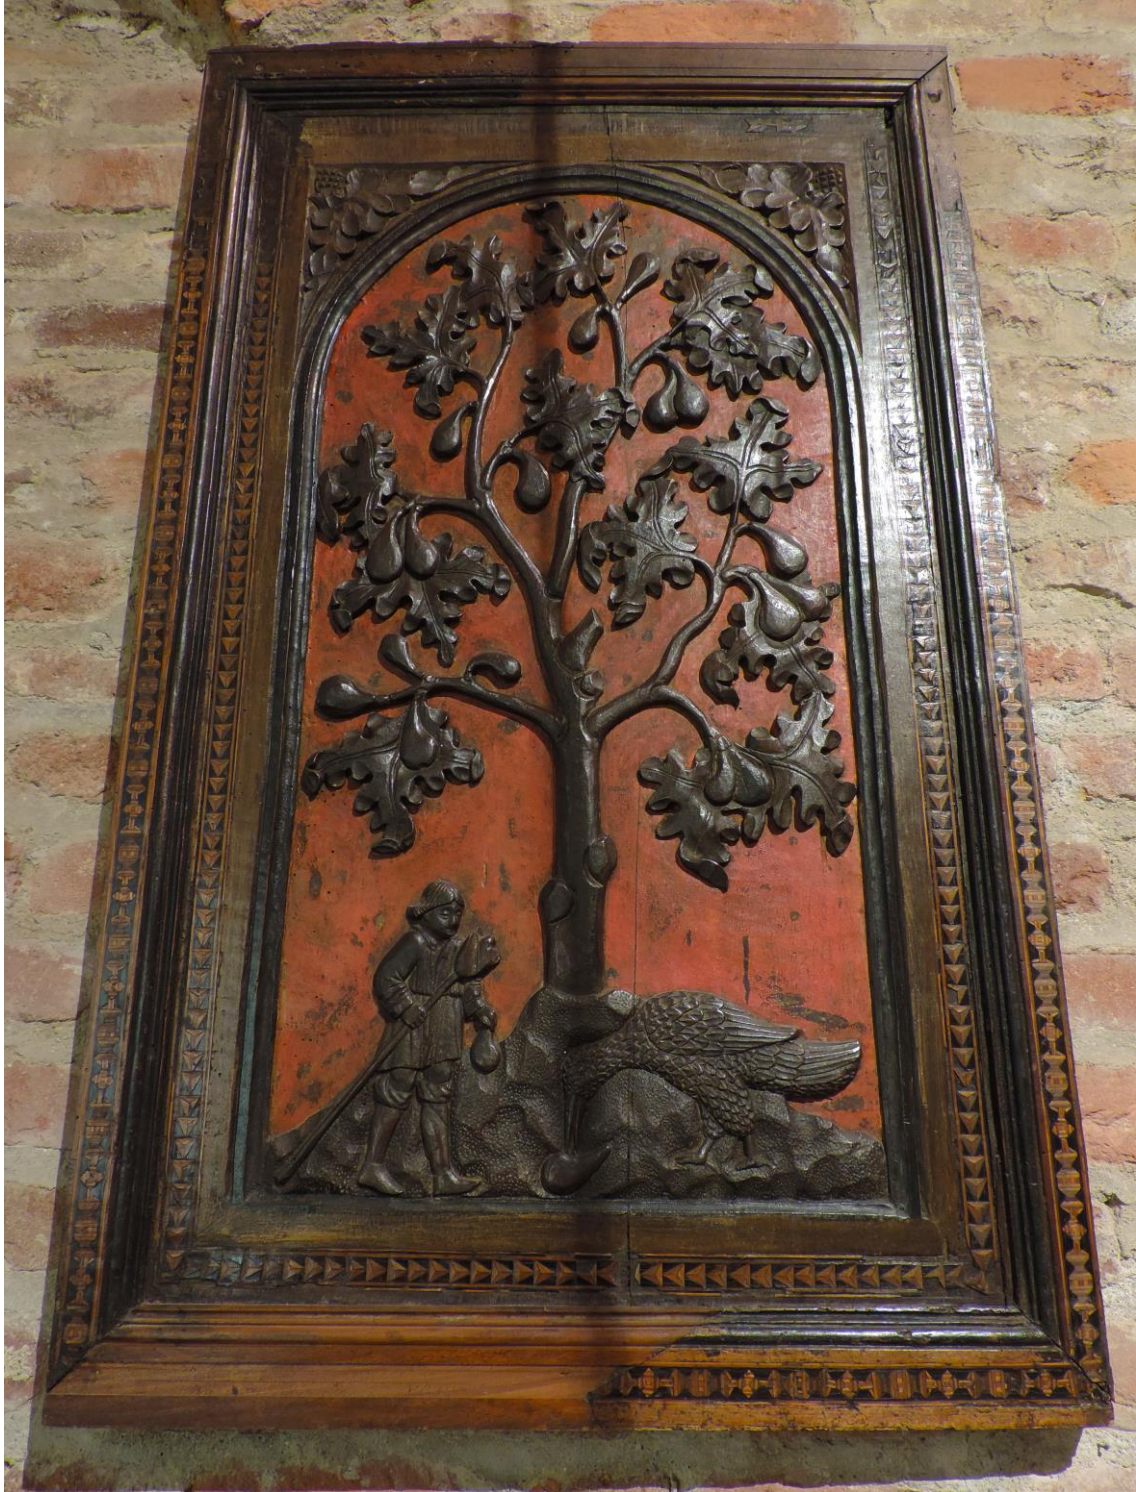
Figura 35. Respaldo de la Higuera.

Deterioros y alteraciones: Abrasiones generales en la policromía, presencia de ataque de xilófagos e injerto de madera más actual en la zona inferior izquierda.

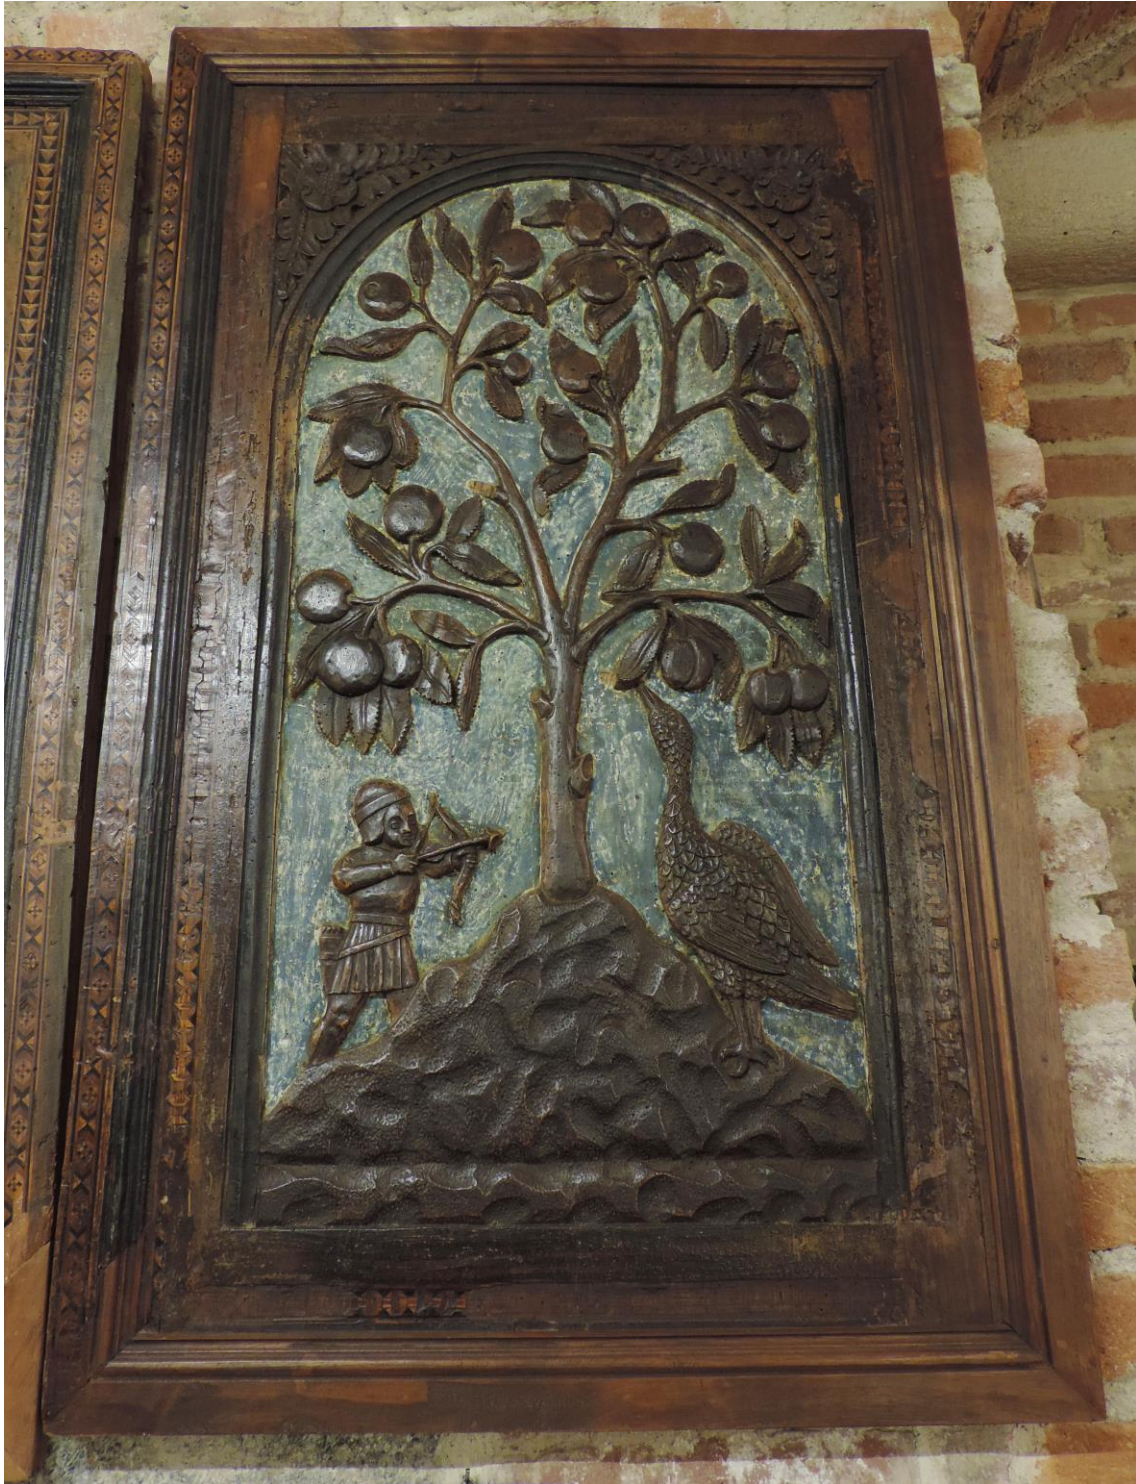
Figura 36. Respaldo del Manzano.

Deterioros y alteraciones: Abrasiones generales en la policromía, presencia de ataque de xilófagos.

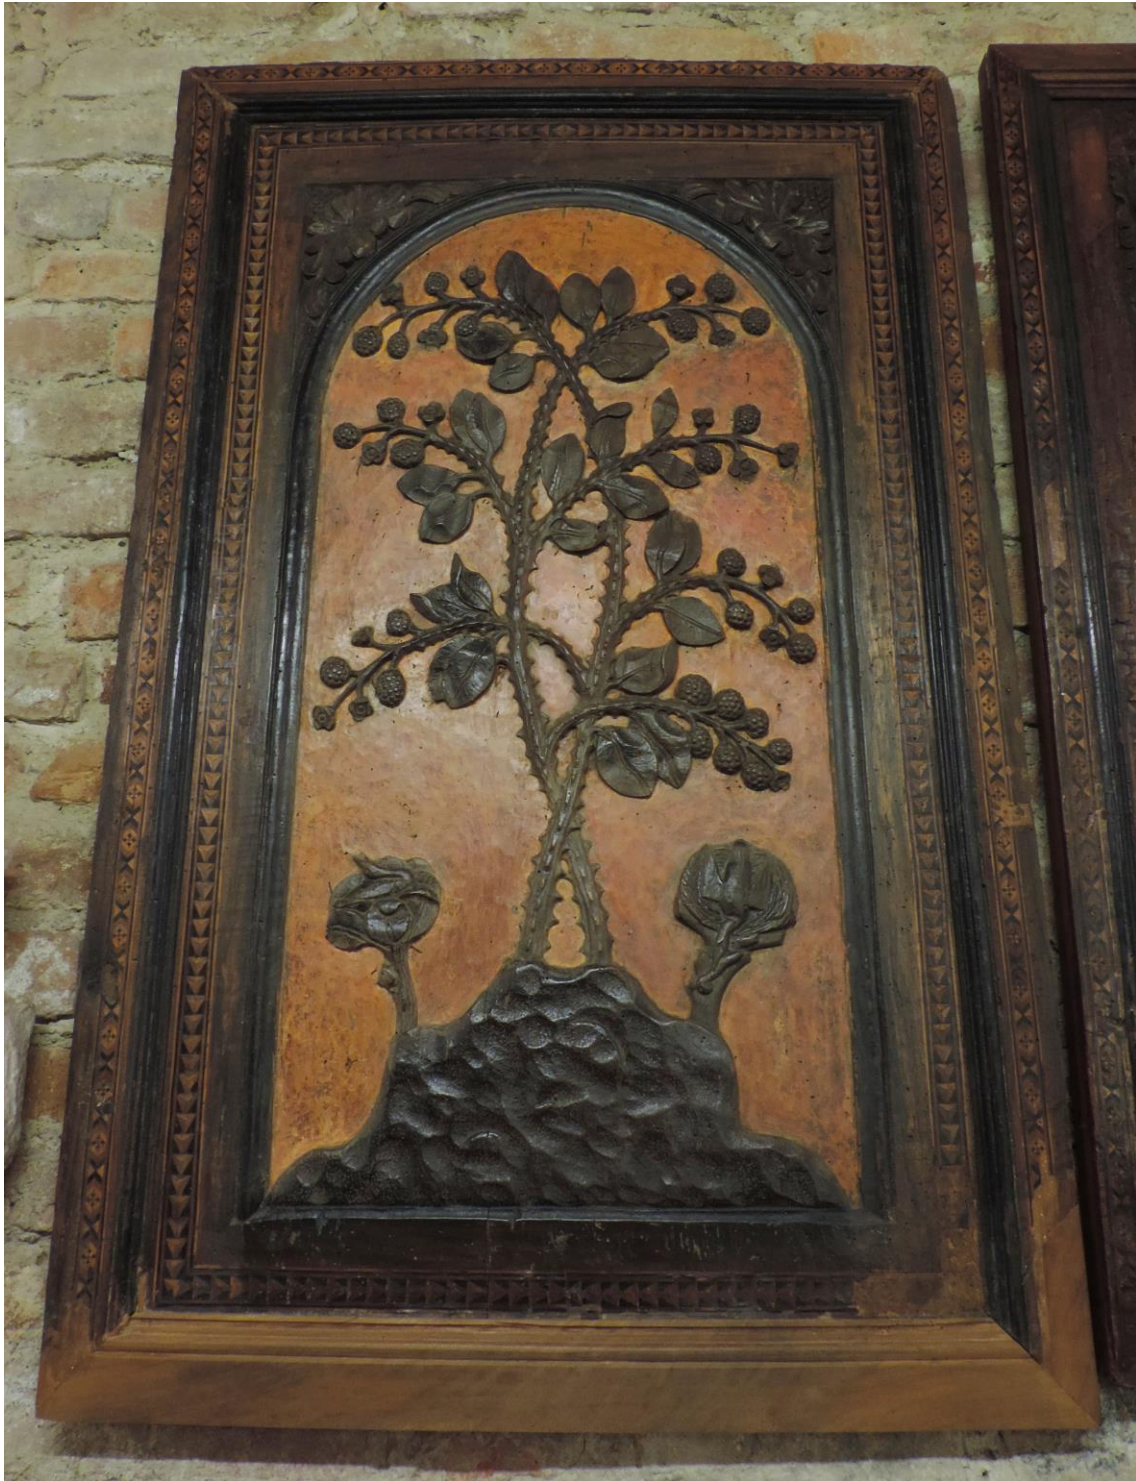
Figura 37. Respaldo de la moras o frambuesas.

Deterioros y alteraciones: Abrasiones generales en la policromía, presencia de ataque de xilófagos e injerto de madera más actual en la zona inferior.

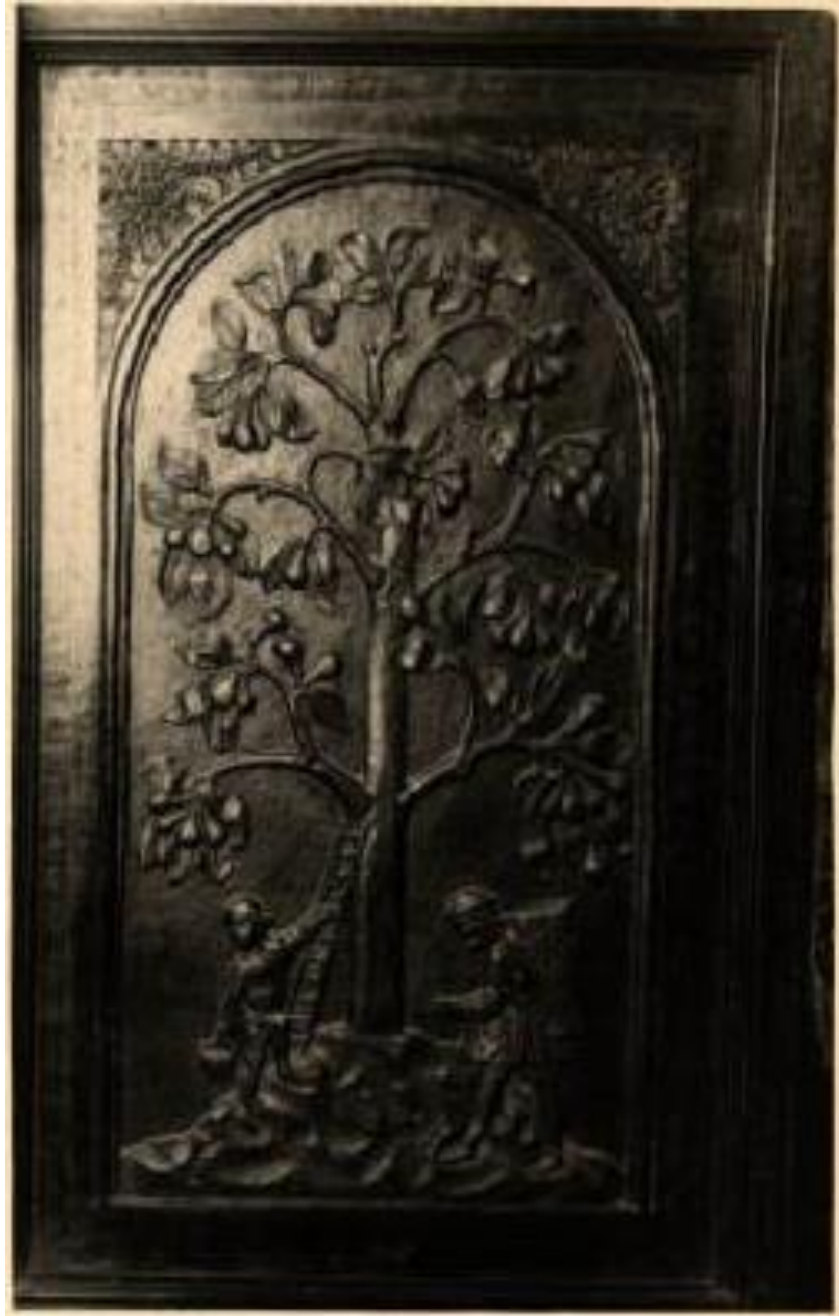
Figura 42. Respaldo del Peral.

Deterioros y alteraciones: Desconocidos

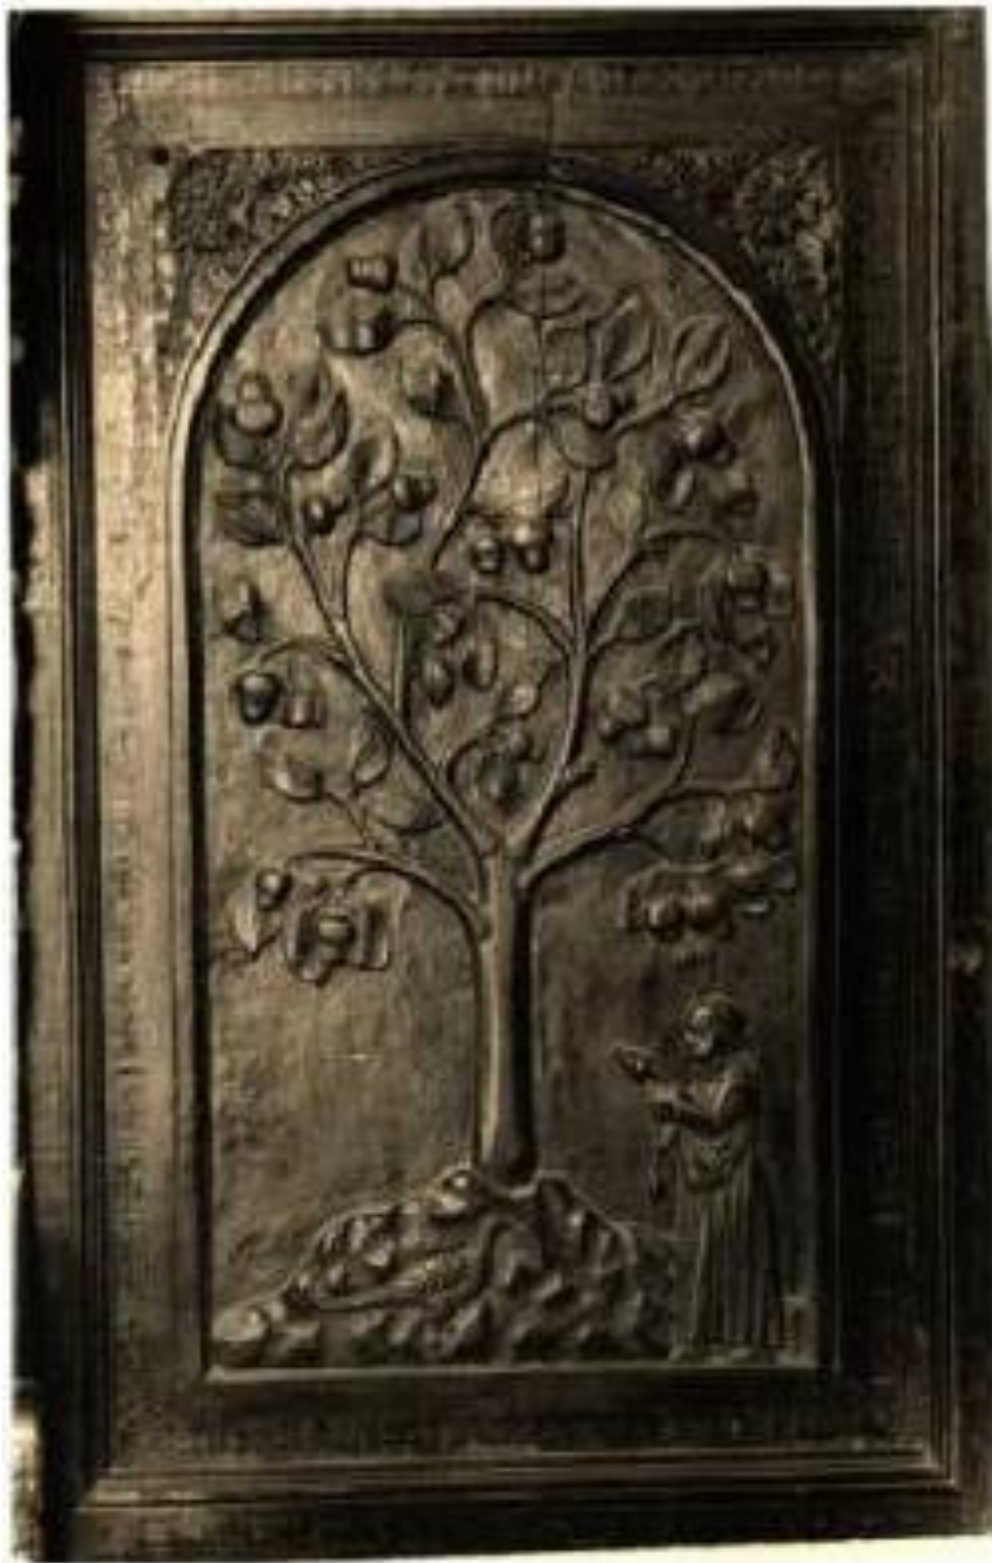
Figura 43. Respaldo de la Encina.

Deterioros y alteraciones: Desconocidos
