TRABAJO FIN DE GRADO

GRADO EN CONSERVACIÓN Y RESTAURACIÓN DE
BIENES CULTURALES

UNIVERSIDAD DE SEVILLA

Estudio y propuesta de conservación de los respaldos del Coro de la Basílica de Sant' Ambrogio, Milano

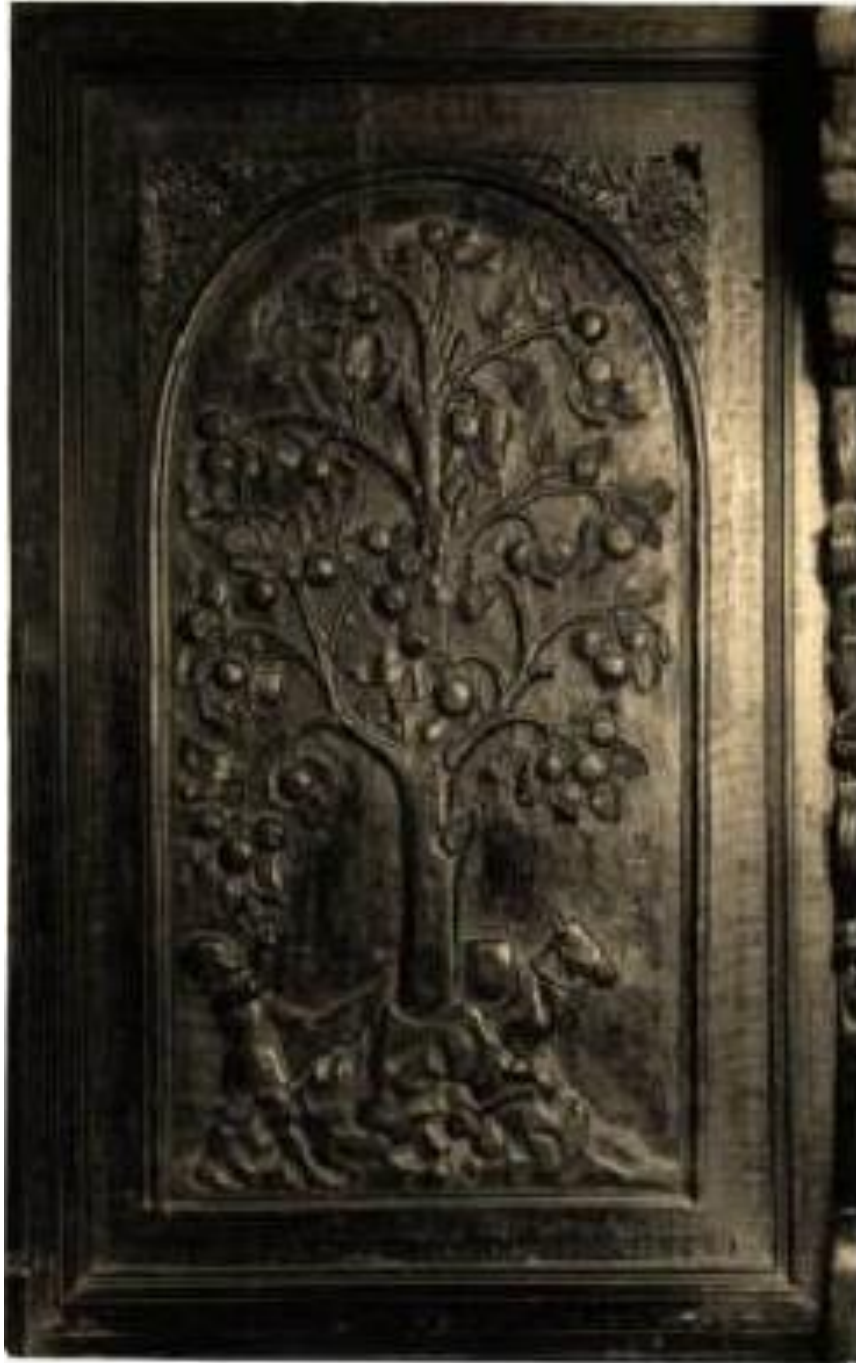
Figura 44. Respaldo del Coro de Sant'Ambrogio.

Deterioros y alteraciones: Desconocidos

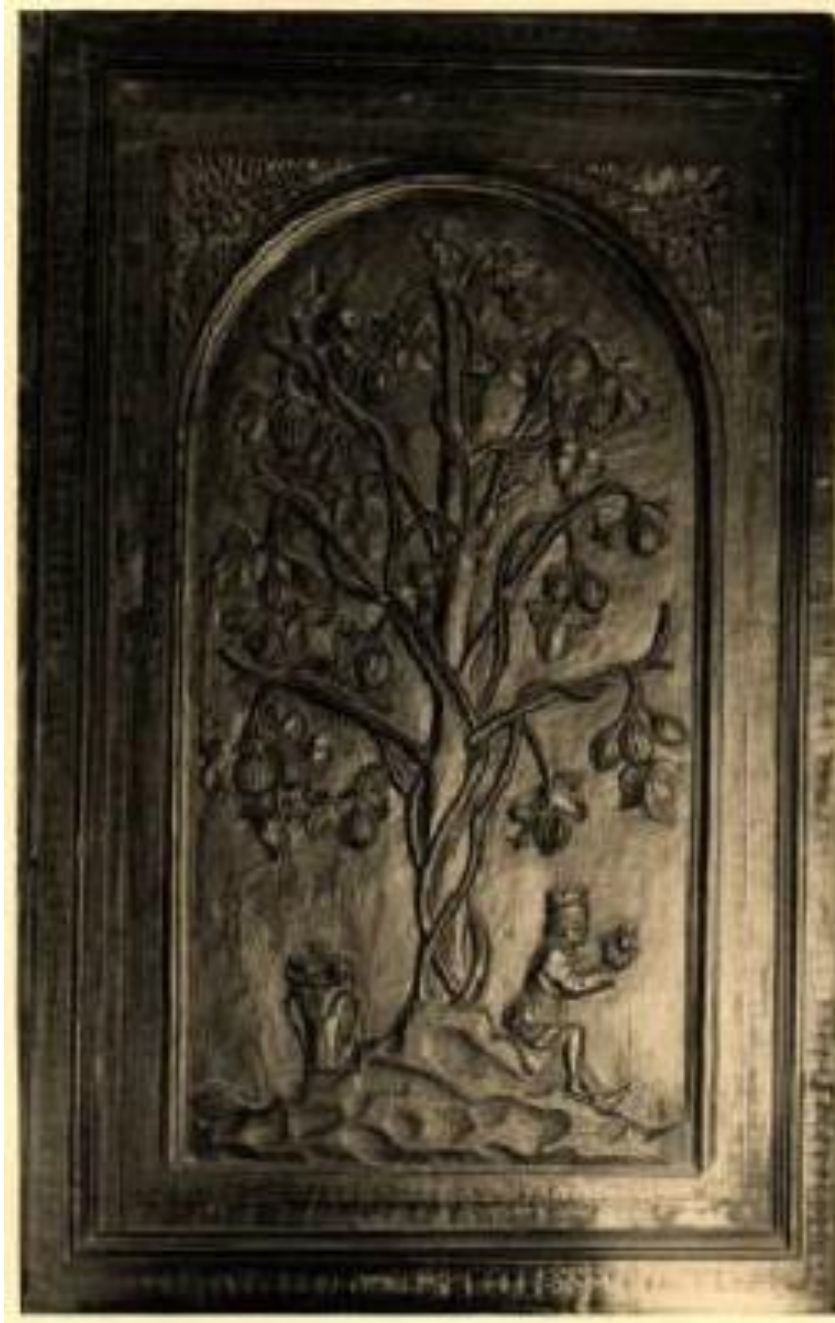
Figura 45. Respaldo del Coro de Sant' Ambrogio

Deterioros y alteraciones: Desconocidos

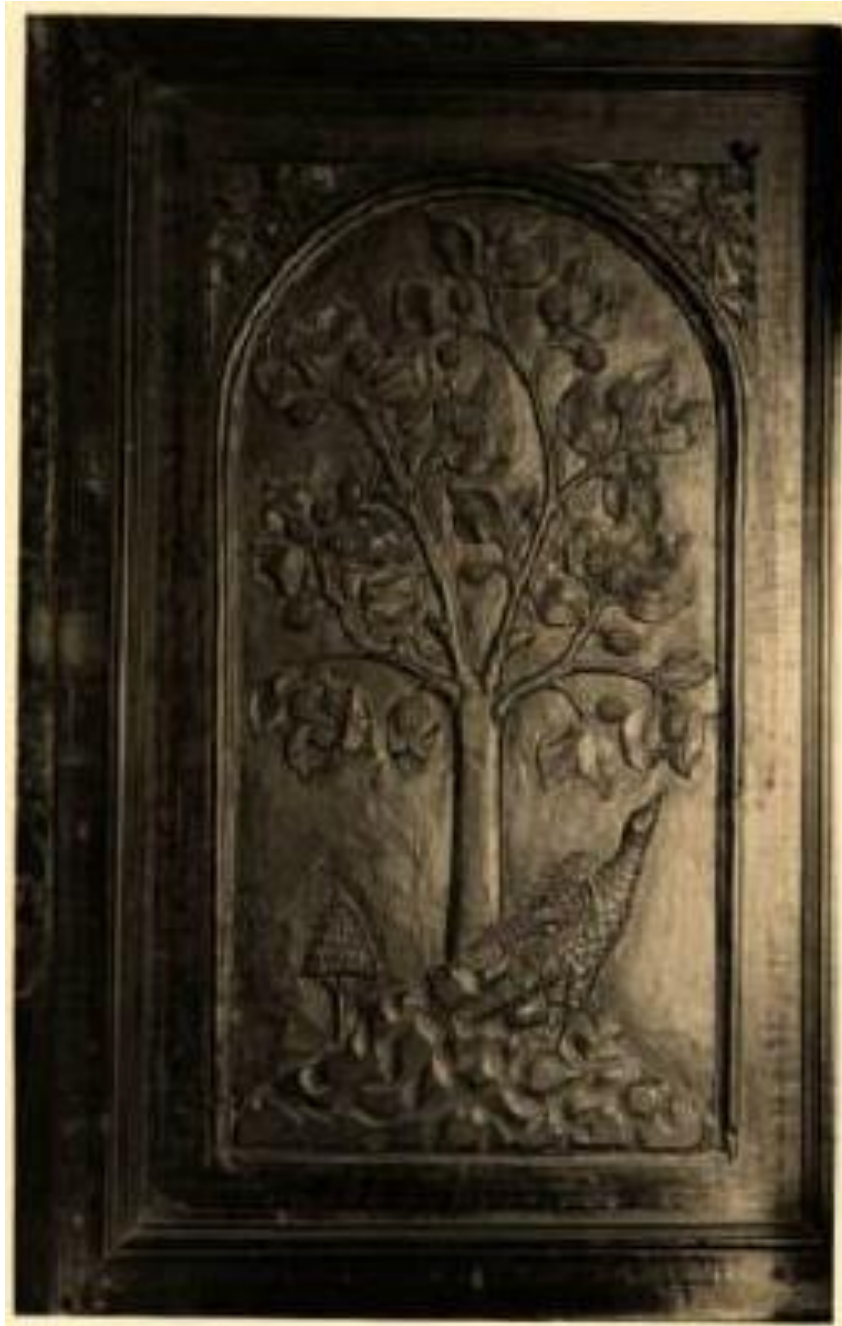
Figura 46. Respaldo del Coro de Sant' Ambrogio.

Deterioros y alteraciones: Desconocidos

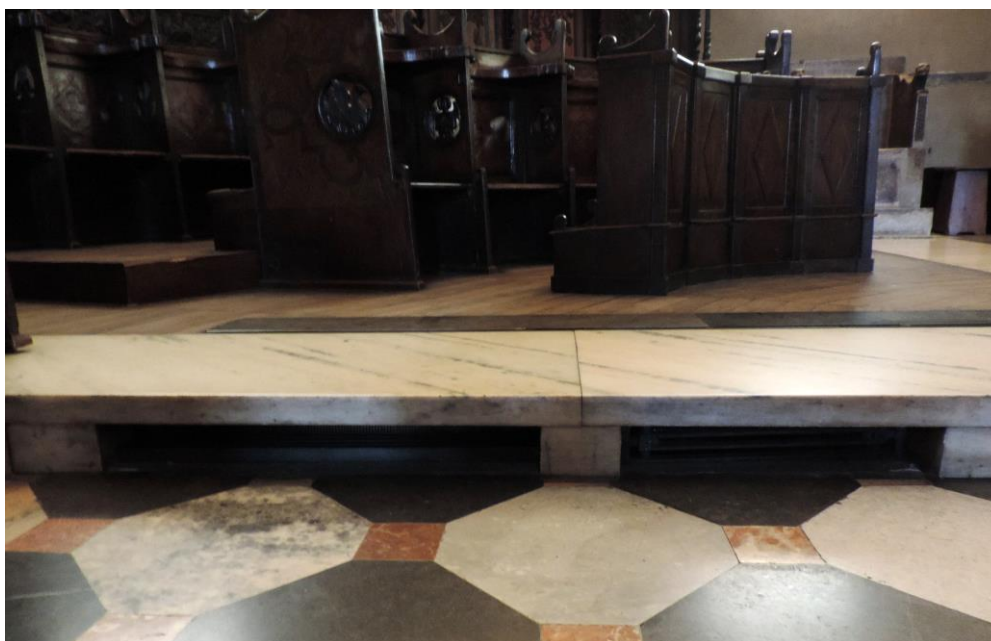
Destacar que el pavimento del coro posee calefacción de suelo radiante, factor que se debería de estudiar y tener en cuenta en la medición anual, por si incide en la variación de la Tª y HR, y afecta de manera negativa y repentina en las características y movimientos del soporte (madera) del coro.

Figura 51. Pavimento con calefacción
