ARQUITECTURA VERNÁCULA IBEROAMERICANA

Sevilla, año 2013. Vol.I

Fábricas de tapia en la ciudad histórica de Niebla

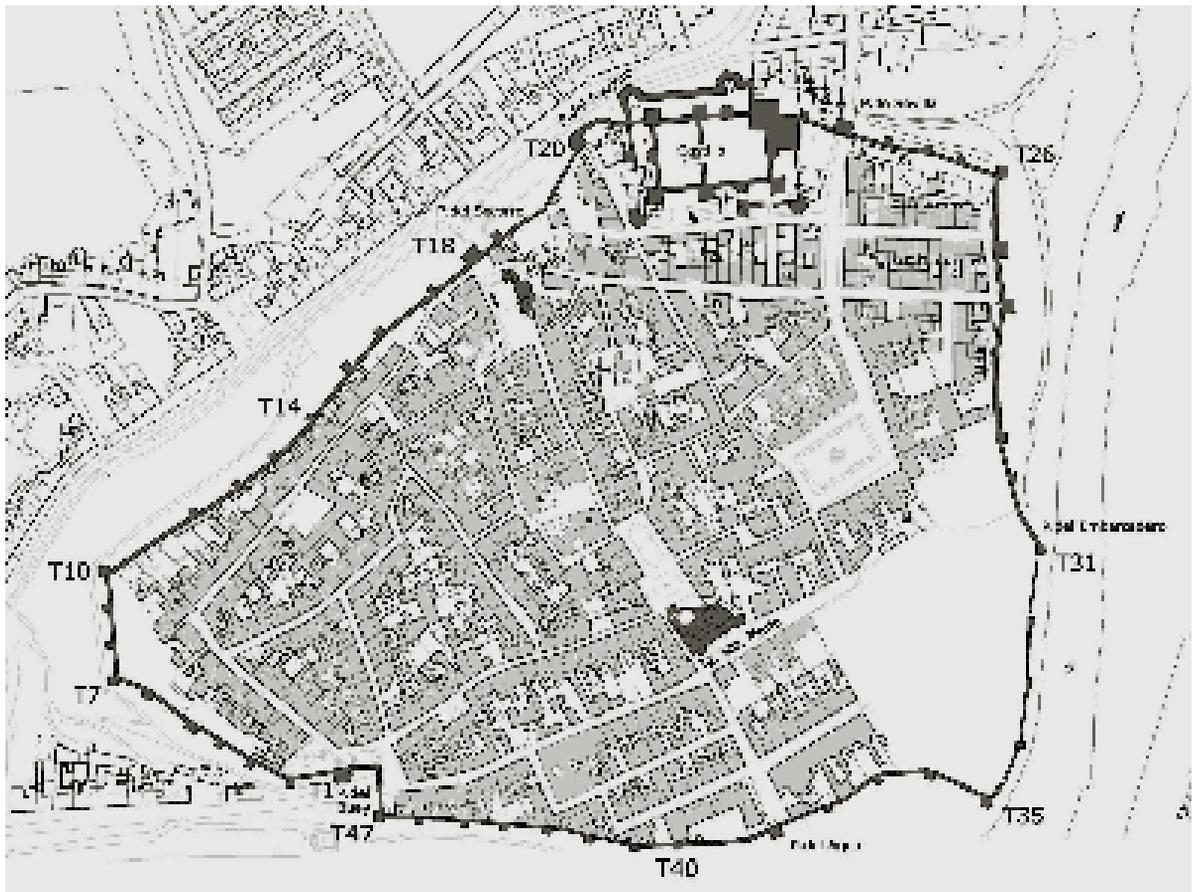
Plano de la ciudad de Niebla con identificación de su muralla, torres, puertas y principales espacios públicos abiertos. Créditos: J. Canivell, A. González, 2012

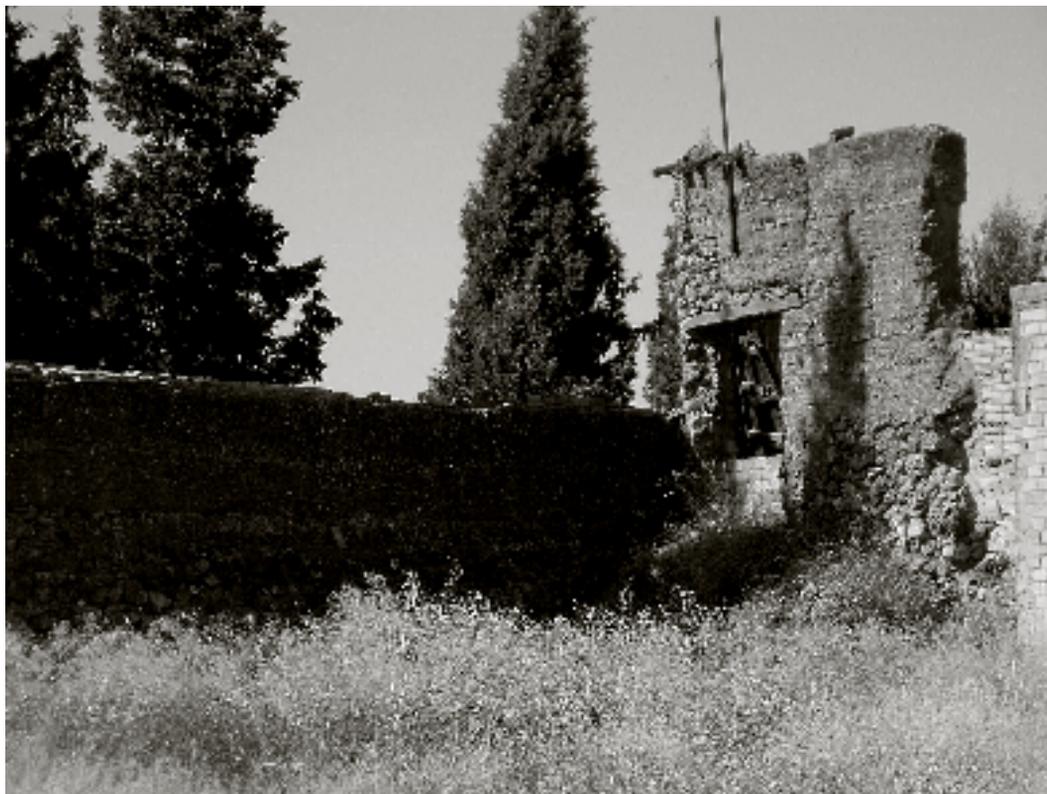
Vista de dos tipologías de muro de tapia en medianera y cerca divisoria de parcelas dentro del casco urbano de Niebla.

Es posible identificar y localizar diversos tipos constructivos de fábrica de tapia doméstica en Niebla, según su funcionalidad. Primeramente veremos las medianeras y cercas, que son muros divisorios de parcelas y de separación de espacios libres. En base a la clasificación de Graciani y Tabales, la técnica empleada es la monolítica -tipo 1- que responde a muros con requerimientos y solicitaciones básicas⁵. Las dimensiones del cajón de tapia siguen el módulo de noventa centímetros con un largo de dos metros. La masa presenta una gran heterogeneidad en tipo y tamaño de áridos y poca rigurosidad en la selección de tierras. En algunos casos es posible identificar ciertas técnicas más especializadas, como la disposición de morteros de cal entre las juntas. La protección superior de estos muros se realiza mediante una albardilla a dos aguas con ladrillo macizo rústico. En casos aislados las tapias se levantan sobre zócalos de mampostería ordinaria. Las cercas se revisten con morteros pobres de cal y encalados.

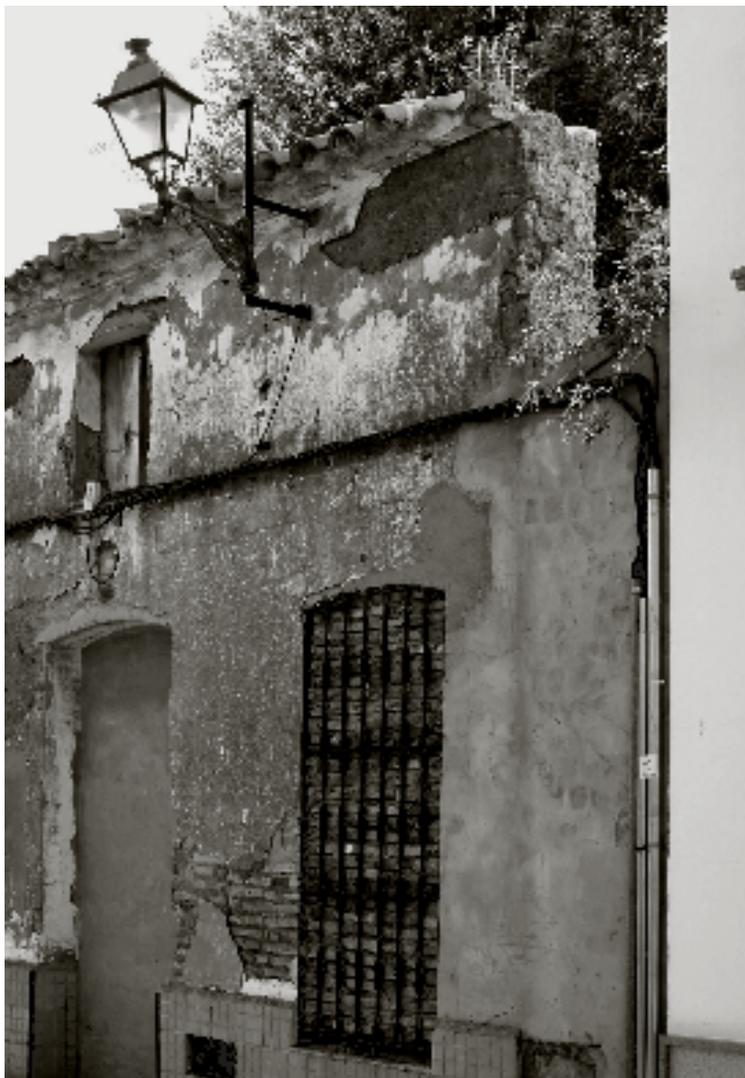
Fachada de vivienda con
muro de tapia monolítica.
Créditos: J. Canivell, 2012

Otro tipo es el de los muros portantes en el caserío. En ellos se constatan diferentes calidades de fábricas en función de las posibilidades económicas y técnicas de cada constructor, reflejándose en un sistema perfeccionado, mayores espesores y en una composición más cuidada. Esto permite diferenciar cuatro tipologías de tapias. La más elemental es la monolítica tipo 1, que se supone la más extendida, ya que queda parcialmente oculta bajo muchos

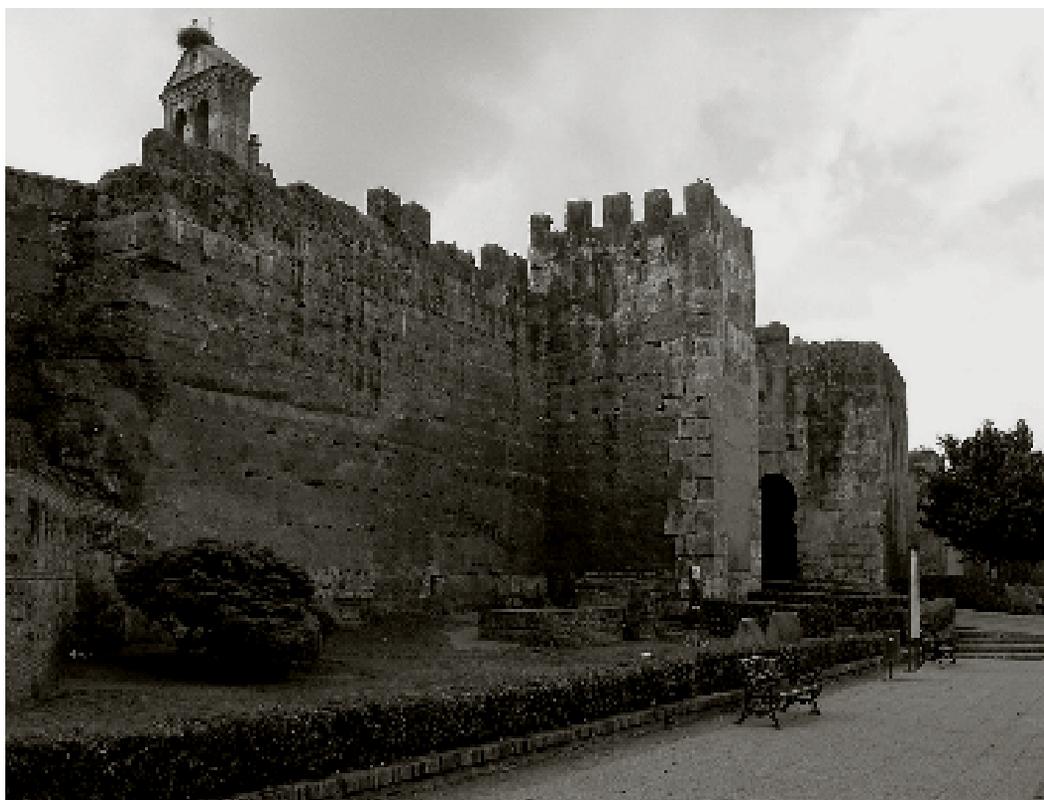
Vista de lienzos, torres 17 y 18 y de la Puerta del Socorro, en la zona norte del recinto, 2009
Créditos: A. González, 2009

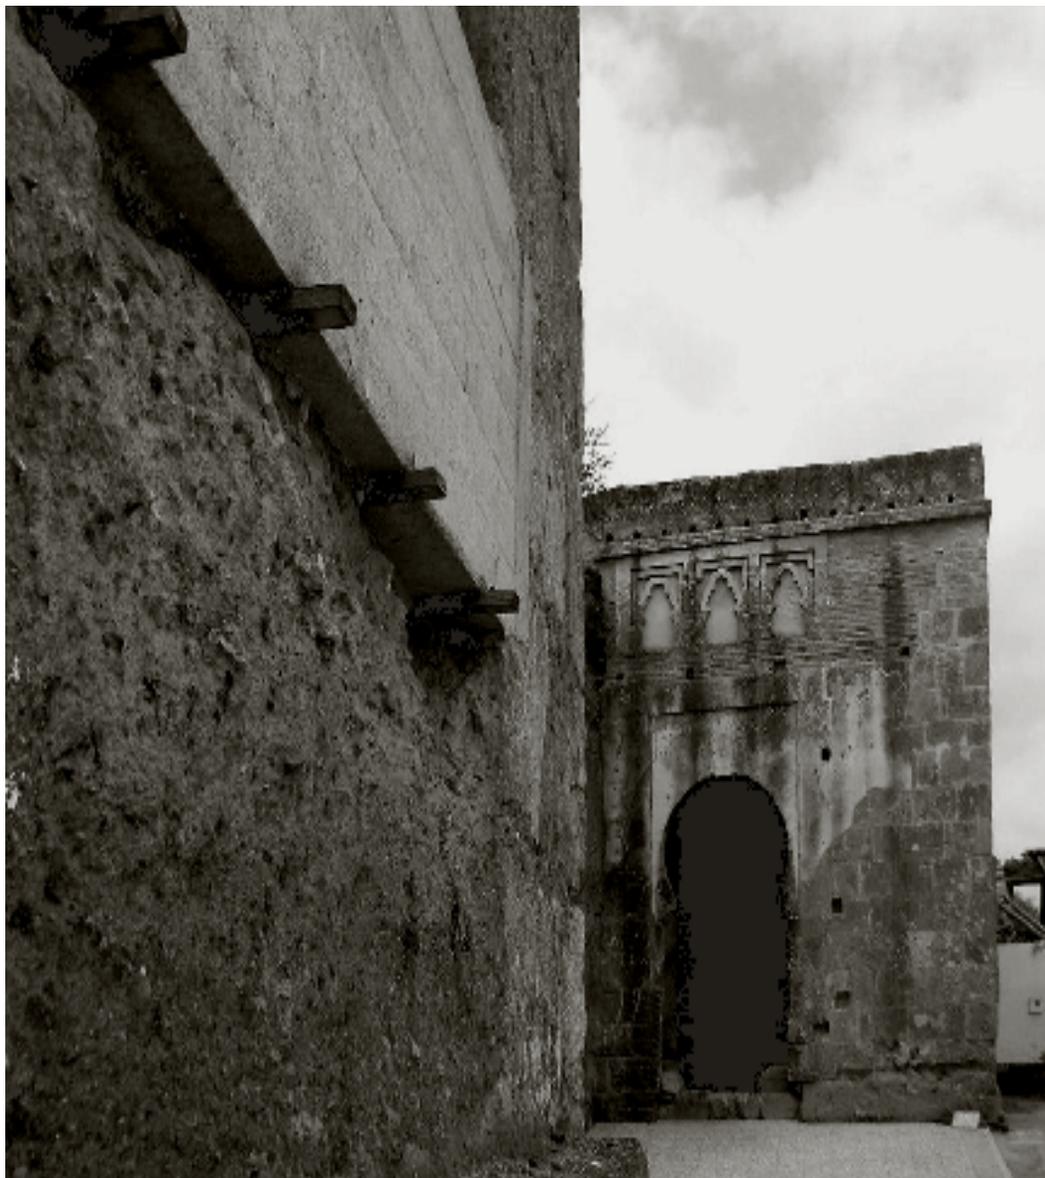
Detalle de la intervención del 2003 en el tramo noreste de la muralla con vista de la puerta de Sevilla en la Torre 22. Créditos: A. González, 2009.

A partir de 2003 las intervenciones se definen como actuaciones de emergencia frente al rápido avance del grado de deterioro de los lienzos de la cara. Se concentran las obras entre las torres 22 y 25 realizando la restitución volumétrica de algunos cajones de tapia. Se utilizan llaves de conexión de acero corrugado pintado con resina entre el lienzo antiguo y el nuevo espesor de tapia. Las zonas no restituidas se regularizan con argamasa de cal o se protegen con hidrofugante pulverizado. Se aprovecha la partida presupuestaria para realizar la urbanización del tramo del Río y generar así un recorrido perimetral completo del recinto.

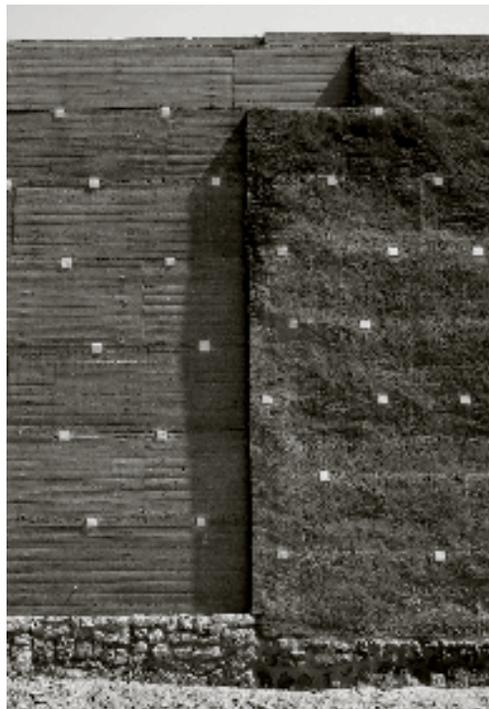
Detalle de la restitución de lienzo entre Torre 10 y 11, intervención de 2010. Créditos: J. Canivell, 2012.

En 2010 se decide otra actuación de emergencia que permite una segunda intervención entre las torres 10 y 11. En concreto, se recalza la torre 10 con hormigón y el tramo de muro hasta la torre 11 se restituye completamente en su espesor, debido a la pérdida de masa de lo ejecutado en la intervención del año 1983. Se recupera el espesor del muro original en una parte del paño, empleando llaves en U de acero inoxidable y sólo se reviste con revoco el área menos dañada, dejando en cada lado improntas con mortero de cal correspondiendo con las agujas, pero sin coincidir en ambas partes, ya que sólo en el área restituida se respeta los módulos de cajón originales.
