# ***BAELO***

100 AÑOS DE ARQUEOLOGÍA,  
100 IMÁGENES PARA LA MEMORIA

### Restitución de las columnas de la basílica, 1973

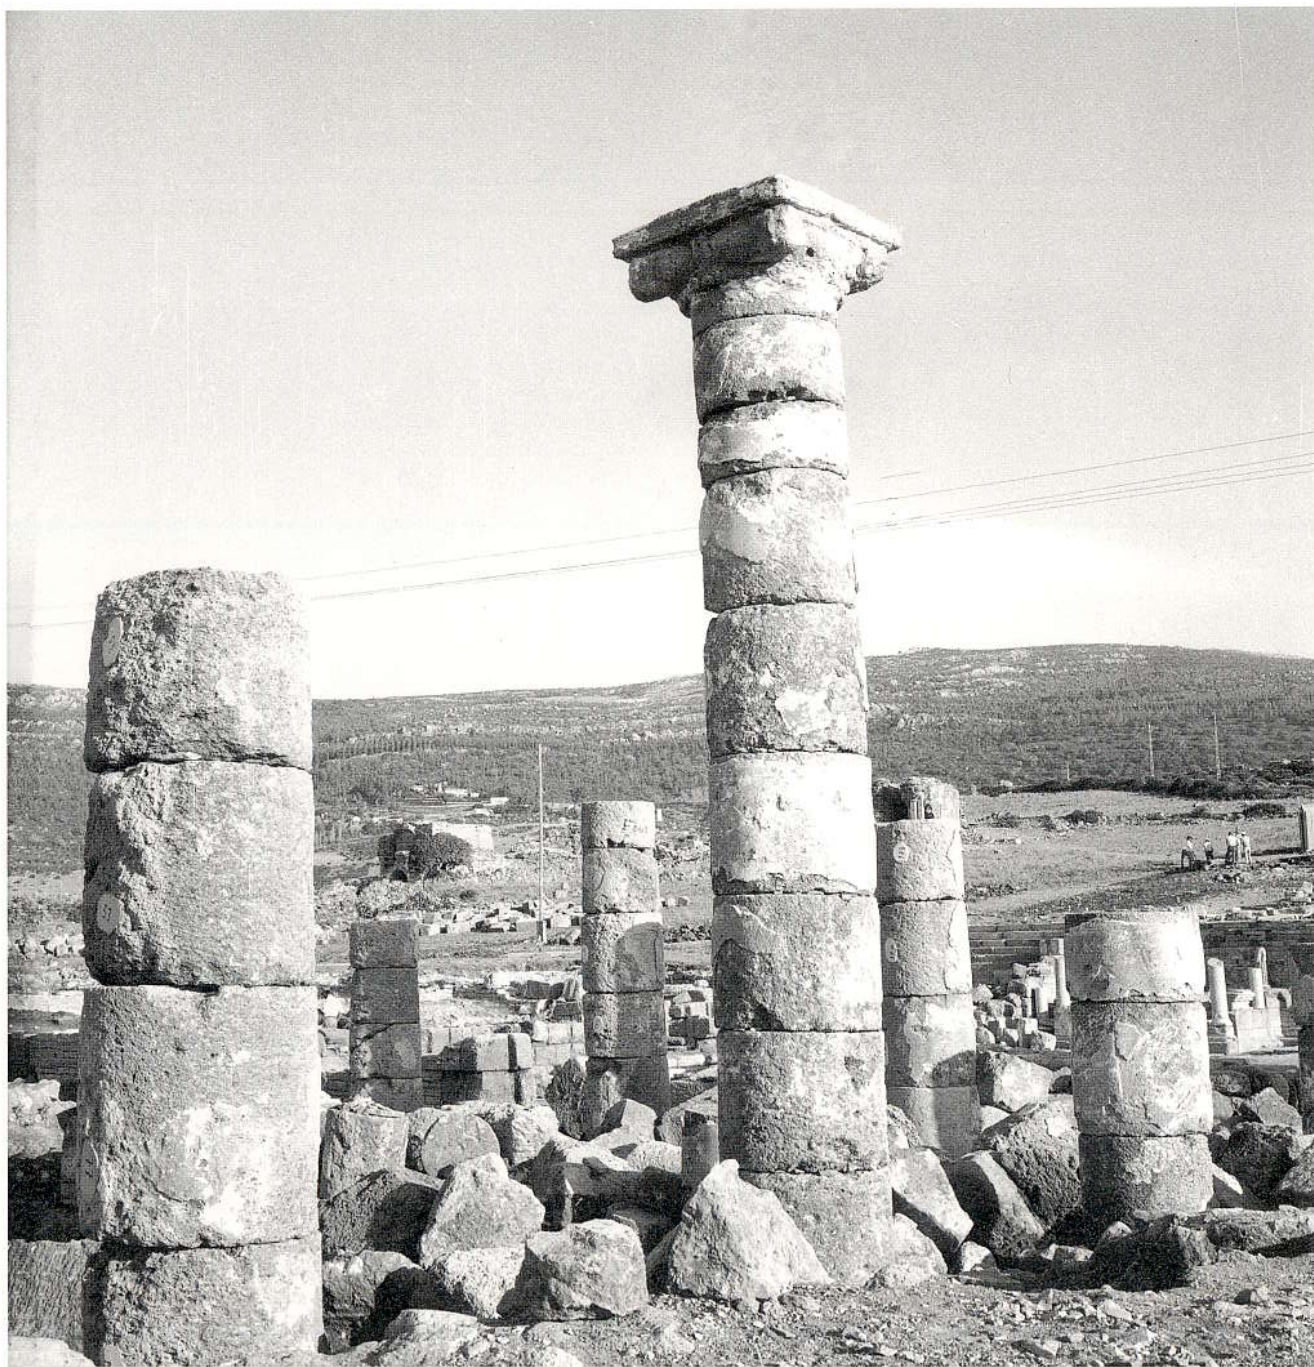
© Archives Casa de Velázquez, n° inv. 00143.2 [negativo, 6 de octubre de 1973].

Esta imagen de la basílica de *Baelo Claudia* se tomó en el año 1973; presenta la anastilosis completa de la columna III, las parciales de las IV, II, XX, XIX y XVIII y se observa un gran número de piezas tal y como aparecieron, *in situ*. La excavación del edificio, hasta agotar el espacio que dejaba la carretera militar que lo cubría, se realizó entre 1971 y 1974; en *Mélanges de la Casa de Velázquez* se pueden seguir las dudas de los arqueólogos a través de la crónica oficial de las excavaciones anuales entre 1972 y 1973, año en el que se publicó el plano correcto, pese a los centenares de piezas que lo cubrían. En 1980, se reanudó la excavación de la basílica, una vez eliminada la carretera y posteriormente se recompusieron, por completo o en parte, la totalidad de las veinte columnas antiguas; quizás a este momento corresponda la única referencia a la anastilosis que contiene la publicación final editada en el año 2013, pues en ella leemos lo siguiente: «Colonne remontée par les soins et avec toute la méticulosité de Michel Ponsich et d'Isidoro Otero qui ont même fait restaurer avec des briques...», información que debiera ser anterior a 1990, cuando la Casa de Velázquez concluyó la gestión de las ruinas.

En 1971 empezó mi relación profesional con *Baelo*; en 1972 pude presentar un «Expediente de obras urgentes» al Ministerio de Educación Nacional, con cuyos fondos se pretendía despejar de sillares la excavación para continuarla, pero sabiendo que centenares de sillares, que ya habían sido exhumados en el lado occidental de la plaza, ni siquiera habían sido dibujados en el sitio donde aparecieron, despejamos espacio mediante la anastilosis de los elementos de columnas que estaban en conexión anatómica, para mantener las piezas próximas al lugar donde fueron descubiertas. Hizo las obras la empresa de Don Juan Becerra, con larga experiencia en obras de restauración, contando con canteros y peones locales, y la ayuda de Don Isidoro Otero, nuestro único vínculo con las excavaciones. Siguiendo el criterio tradicional completamos algunos tambores con fábrica de ladrillo, que dejamos vista, consolidando los estucos Don José Luis Mesa Alanís. En 1974 cesó mi vinculación profesional con *Baelo*; en 2016 he donado al Conjunto Arqueológico la documentación que habíamos elaborado en esos años, incluida la tentativa de restitución del arco del lado occidental de la plaza. Hoy el edificio ofrece al visitante, en un paisaje realmente sugestivo, una de las imágenes más potentes y auténticas de toda la *Baetica*.
