El Barrio Obrero «Reina Victoria» de Huelva

Análisis de un conjunto y su degradación

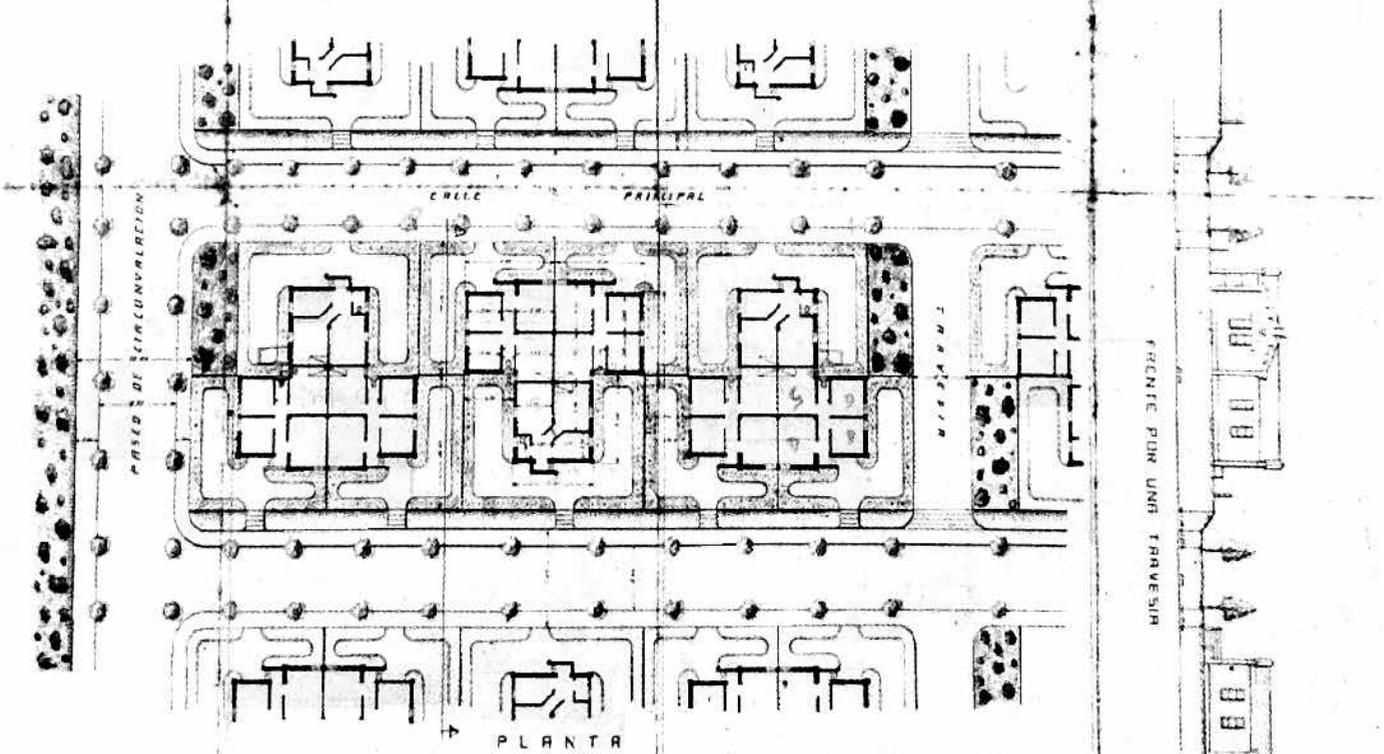
PROYECTO DE BARRIO OBRERO
EN LA PROPIEDAD DE SAN CRISTOBAL

Detalle de la distribución de casas
Escala: 1:200

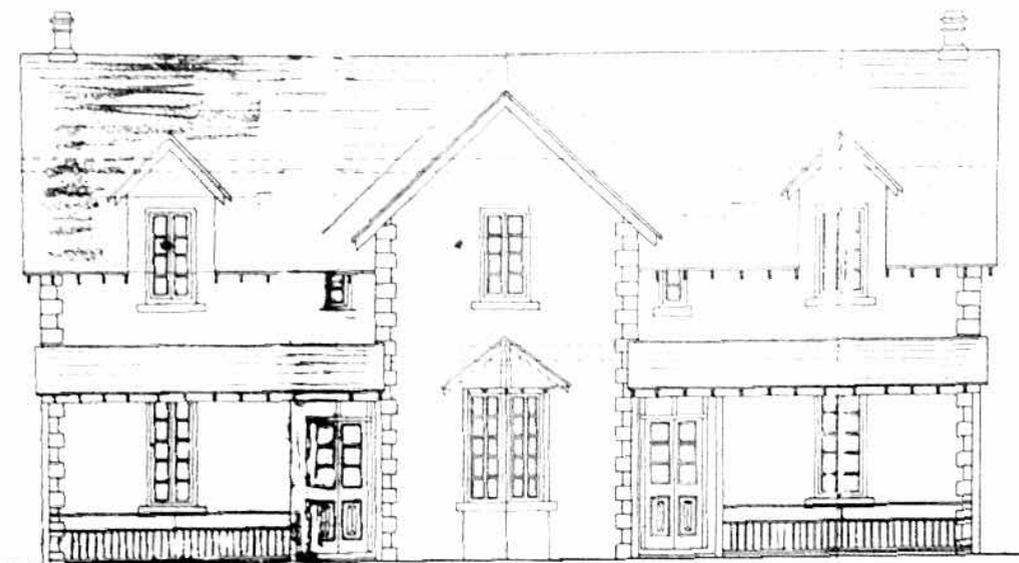
Fachada Principal

Río Tinto Compañía Limitada
Proyecto de un grupo de casas Tipo B en el Barrio Reina Victoria. Hva.

Escala 1:50

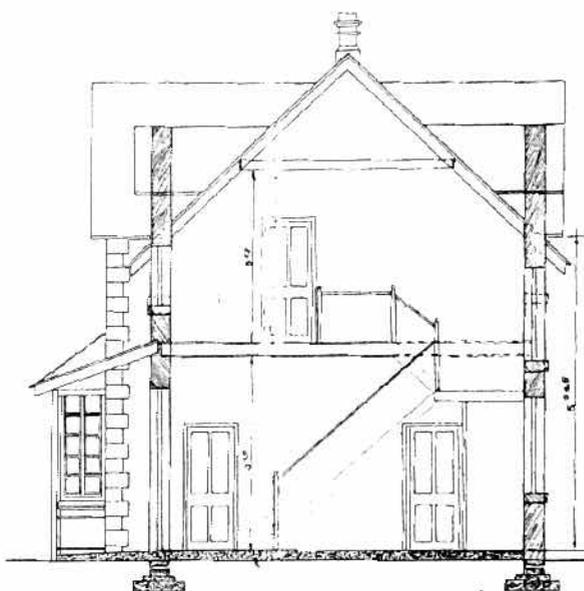
Sección
 Hecha el 27 de Septiembre de 1923
 W. Ferralera
 W. Ojeda
 J. Ojeda

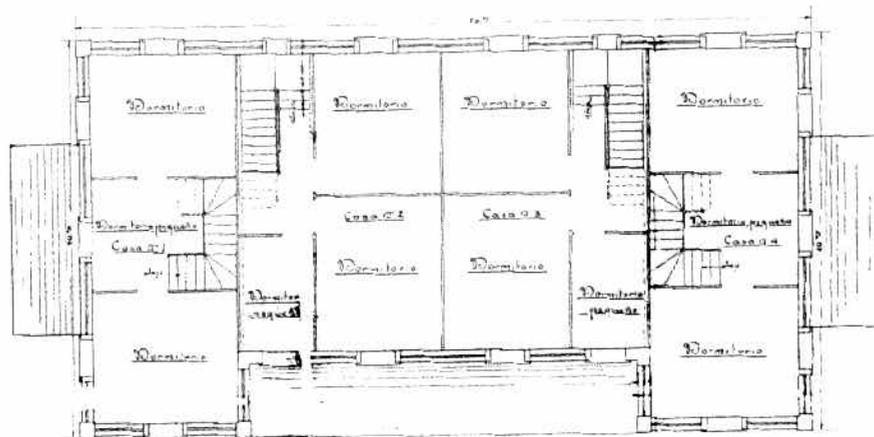
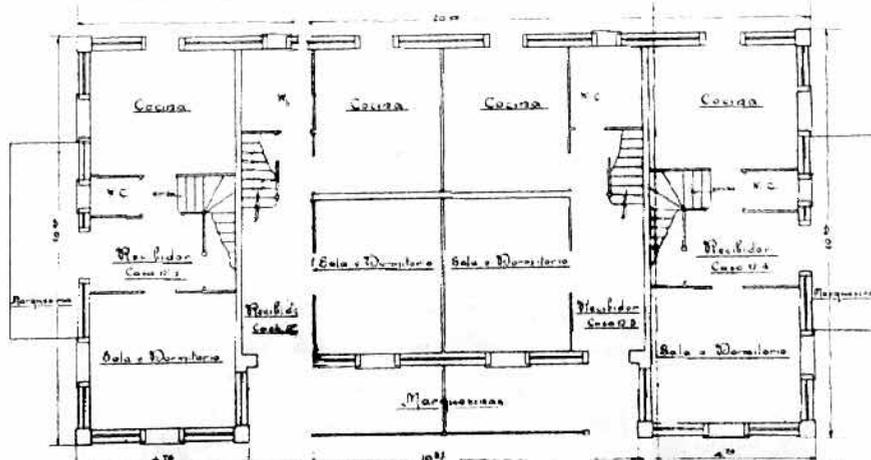
R. T. C. L. Proyecto de un grupo de 4 casas Tipo H
 en el Barrio Reina Victoria, Huelva.
 Escala 1:50

Planta

Piso Alto

Piso Bajo

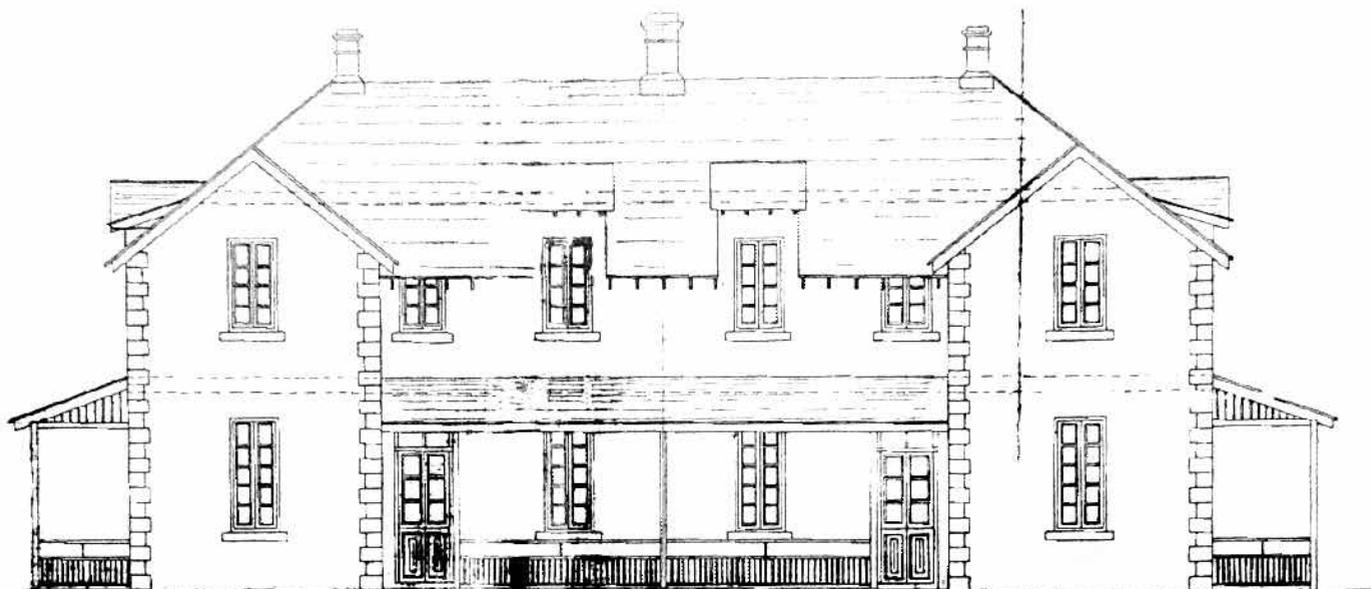
fachada Principal

Proyecto de un grupo de 4 casas Tipo A en el Barrio Reina Victoria, Huelva
Escala 1:50
