# CARACTERIZACIÓN DE YESERÍAS DE TRADICIÓN ISLÁMICA DEL REAL ALCÁZAR DE SEVILLA

Francisco Javier Blasco López, Francisco Javier Alejandro Sánchez,  
Vicente Flores Alef, Juan Jesús Martín Del Río

Dpto. de Construcciones Arquitectónicas II, Universidad de Sevilla

Se presenta un resumen de los resultados y conclusiones obtenidos de la caracterización de las yeserías de tradición islámica del Real Alcázar de Sevilla, realizada durante las anualidades 2008-2011.

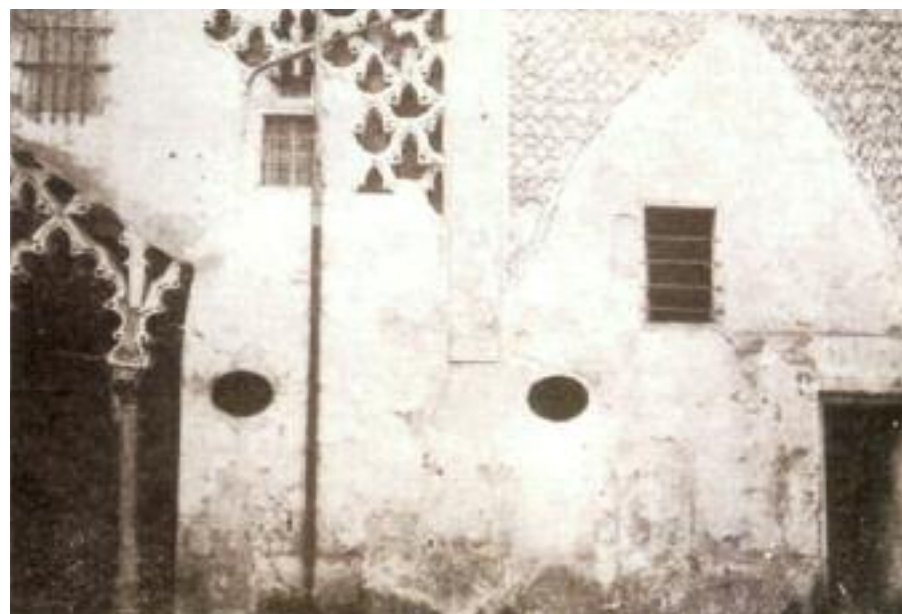
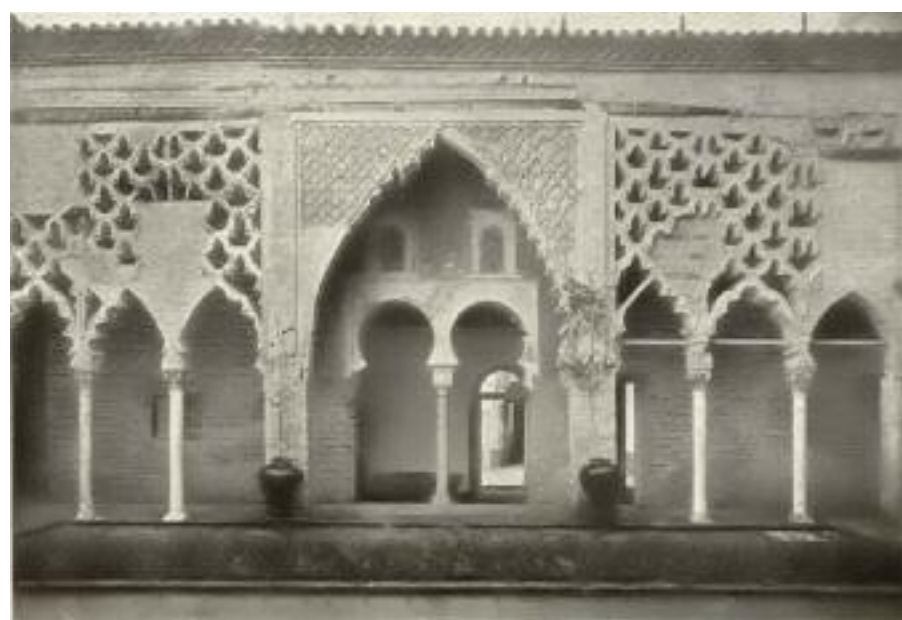
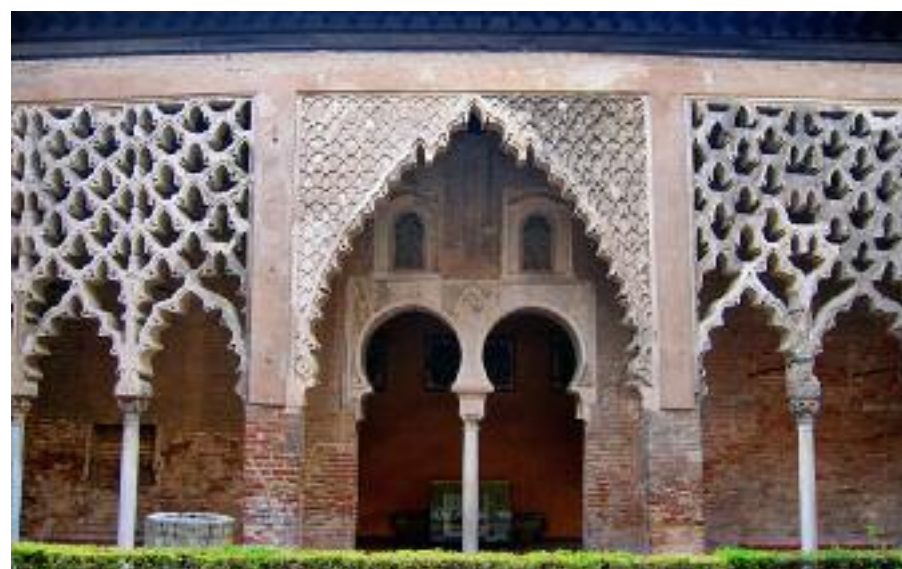
Figura 3.

El Patio del Sol (Fig. 3a), ocupa el frente norte del patio de la Alcobilla y debe su fisonomía actual a una profunda remodelación desarrollada en la década de los 70 del s. XX, siendo siempre un espacio doméstico muy abandonado de la propia vivienda del alcaide. De las construcciones medievales que integraron este sector del Alcázar se conserva parte de una arquería mudéjar en el acceso que al mismo se realiza desde el apeadero<sup>5</sup>.

La Sala de la Justicia (Fig. 3b), fue construida por Alfonso XI tras la batalla del Salado (1340), sobre los restos del antiguo Palacio Almohade<sup>7</sup>. Algunos autores suponen que de su fábrica se aprovecharon antiguas estructuras almohades, atribuyendo su actual configuración a Alfonso XI (1311-1350), aunque atendiendo a su ornamentación y a las inscripciones árabes de sus paredes, similares a las del rey Pedro I, hay quien atribuye su fábrica a este último monarca<sup>5</sup>.

donde tallistas y estuquistas se ocuparon de vaciar los adornos y formar los nuevos. Así mismo, se verifica la modernidad de la muestra tomada en el patio del Sol (GPS), corroborada por el análisis de datación realizado<sup>12</sup>.

La muestra tomada en la Sala de la Justicia (GSJ2), aunque datada en principio como del s. XIV, por su ubicación en la esquina inferior del arco de acceso desde el Patio del León (intradós) ha podido ser reparada o complementada al tratarse de un punto situado a menor altura y más expuesto a golpes o deterioro. Por último, la pureza del material y el esmero empleado en la realización del yeso del patio de las Doncellas (GPD) dotan a esta yesería de unas cualidades que la hacen pertenecer a este grupo, a pesar de haberse ejecutado dos siglos antes.

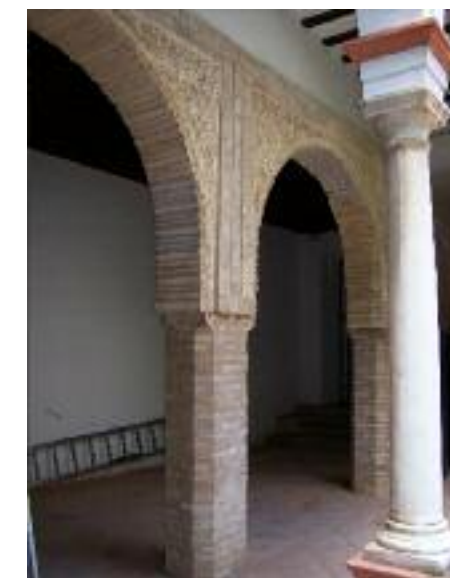
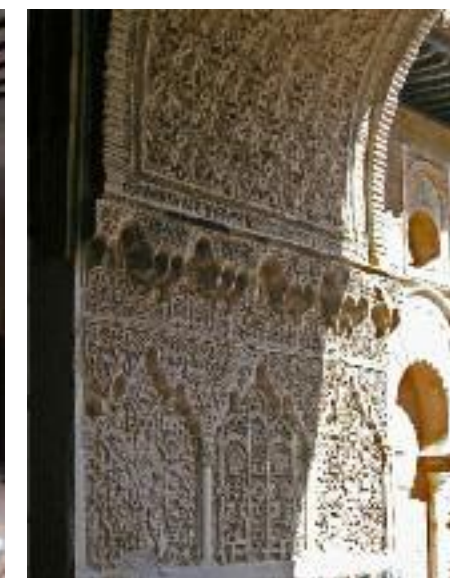
En referencia al Palacio medieval del rey Pedro I (edificio que contiene la mayoría de Salas y Patios estudiados), si se inicia la descripción por el patio de las Doncellas, como centro de las dependencias oficiales, fue edificado entre 1364 y 1366 por Pedro I de Castilla. El conjunto se remata con un friso de inscripciones cúficas musulmanas, motivos de atauriques con los escudos de Castilla, León y la heráldica imperial (Fig. 4a), que revelan las importantes interven-

El Salón de Embajadores y las salas adyacentes constituyen el núcleo fundamental del viejo palacio de Al-Mutamid, cuyas estructuras subsisten gracias a la reedificación mudéjar de Pedro I<sup>8</sup>. En su construcción trabajaron artífices mudéjares sevillanos y toledanos, así como musulmanes granadinos (Fig. 4b)<sup>9</sup>.

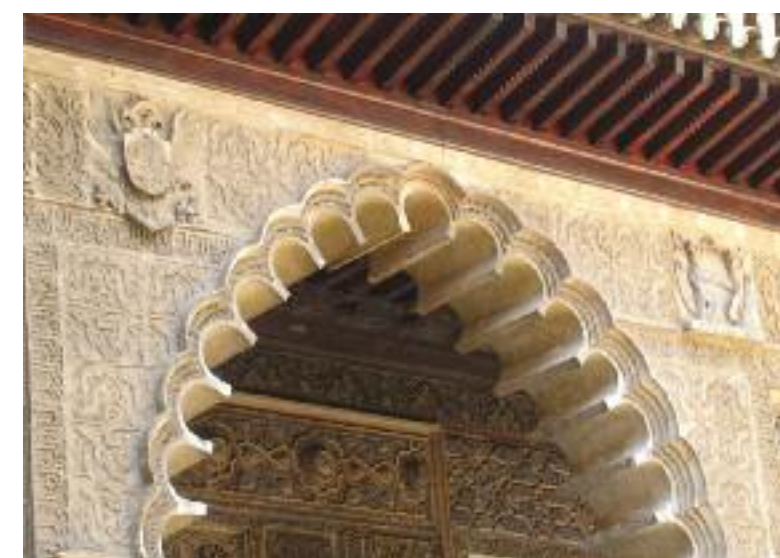
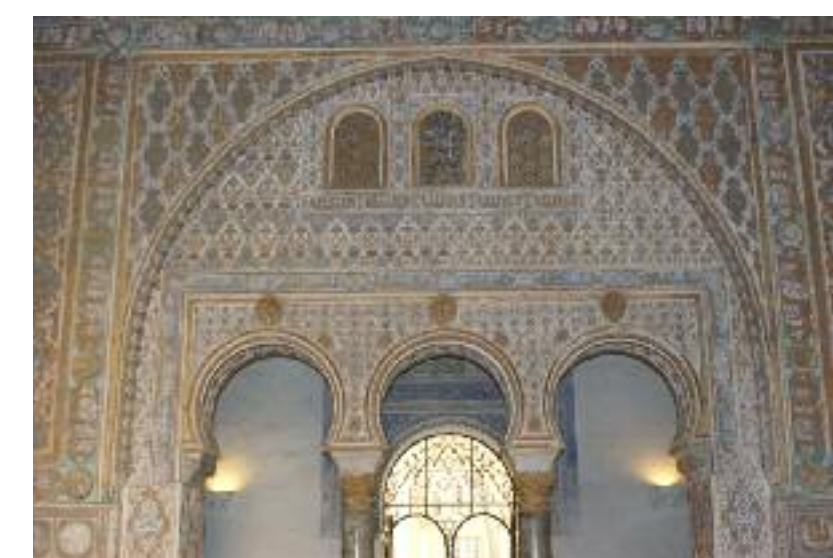
- a) Arcos mudéjares del Patio del Sol, junto a la arquería del s. XVIII (a la derecha de la imagen);
- b) Detalle del vano oriental de la Sala de la Justicia con temas de ataurique (friso de mocárabes con logotipos cúficos y palmetas lisas, floreadas y digitadas compactas de tradición almohade).

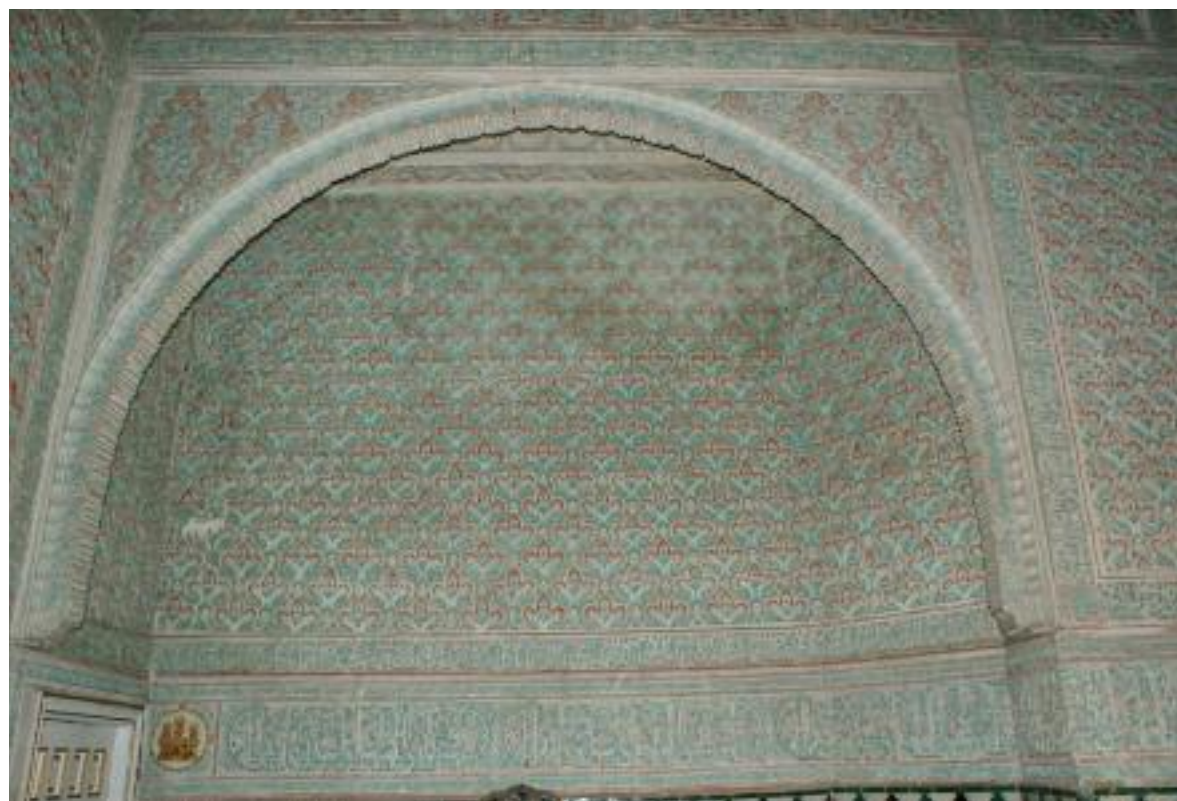
Figura 4.

- Pacios y Salas del Palacio de Pedro I.
- a) Arcos apuntados polilobulados sobre columnas con los escudos de Castilla, León y la heráldica Imperial del patio de las Doncellas;
- b) arco polilobulado que enmarca arcos de herradura con tres celosías caladas sobre ellos, en el Salón de Embajadores.

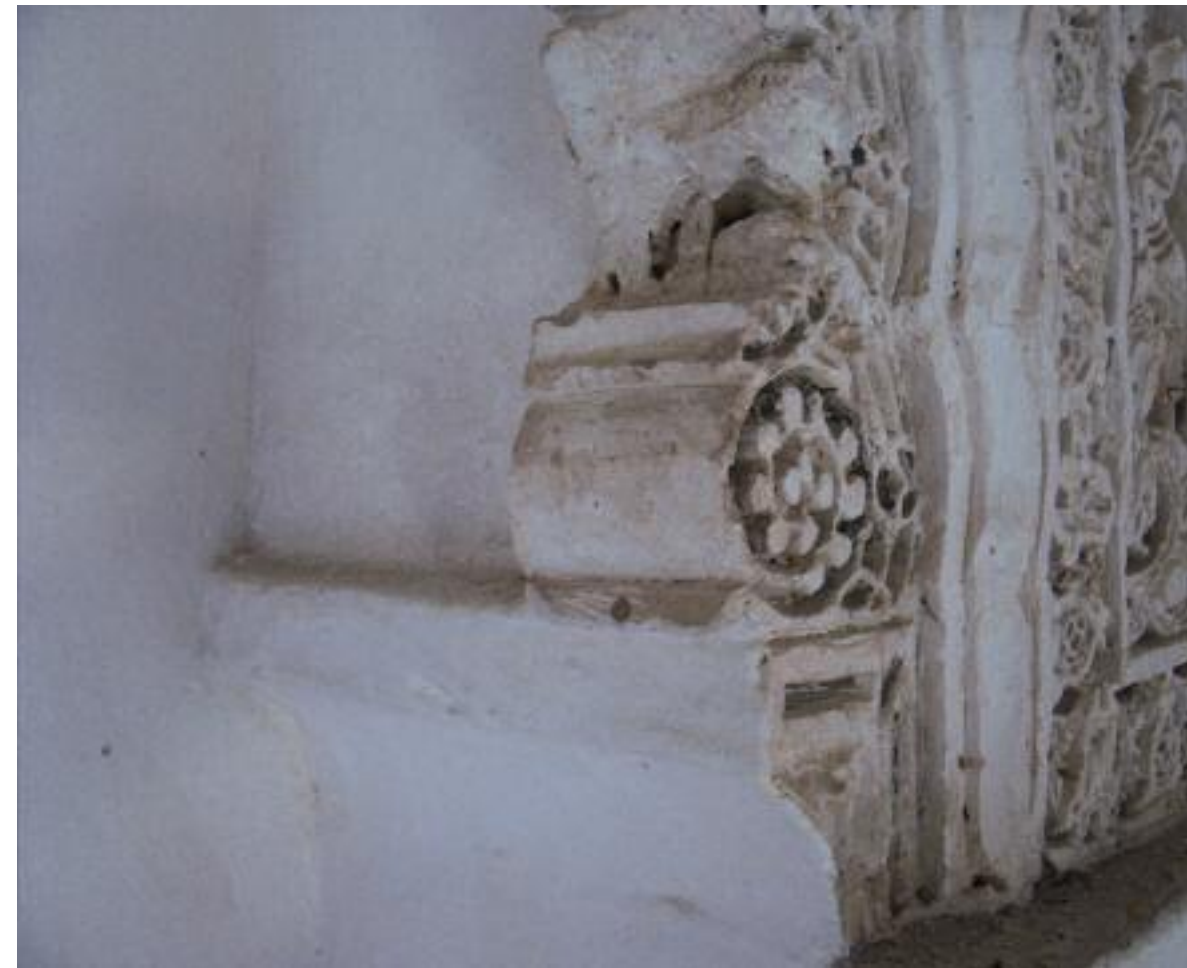
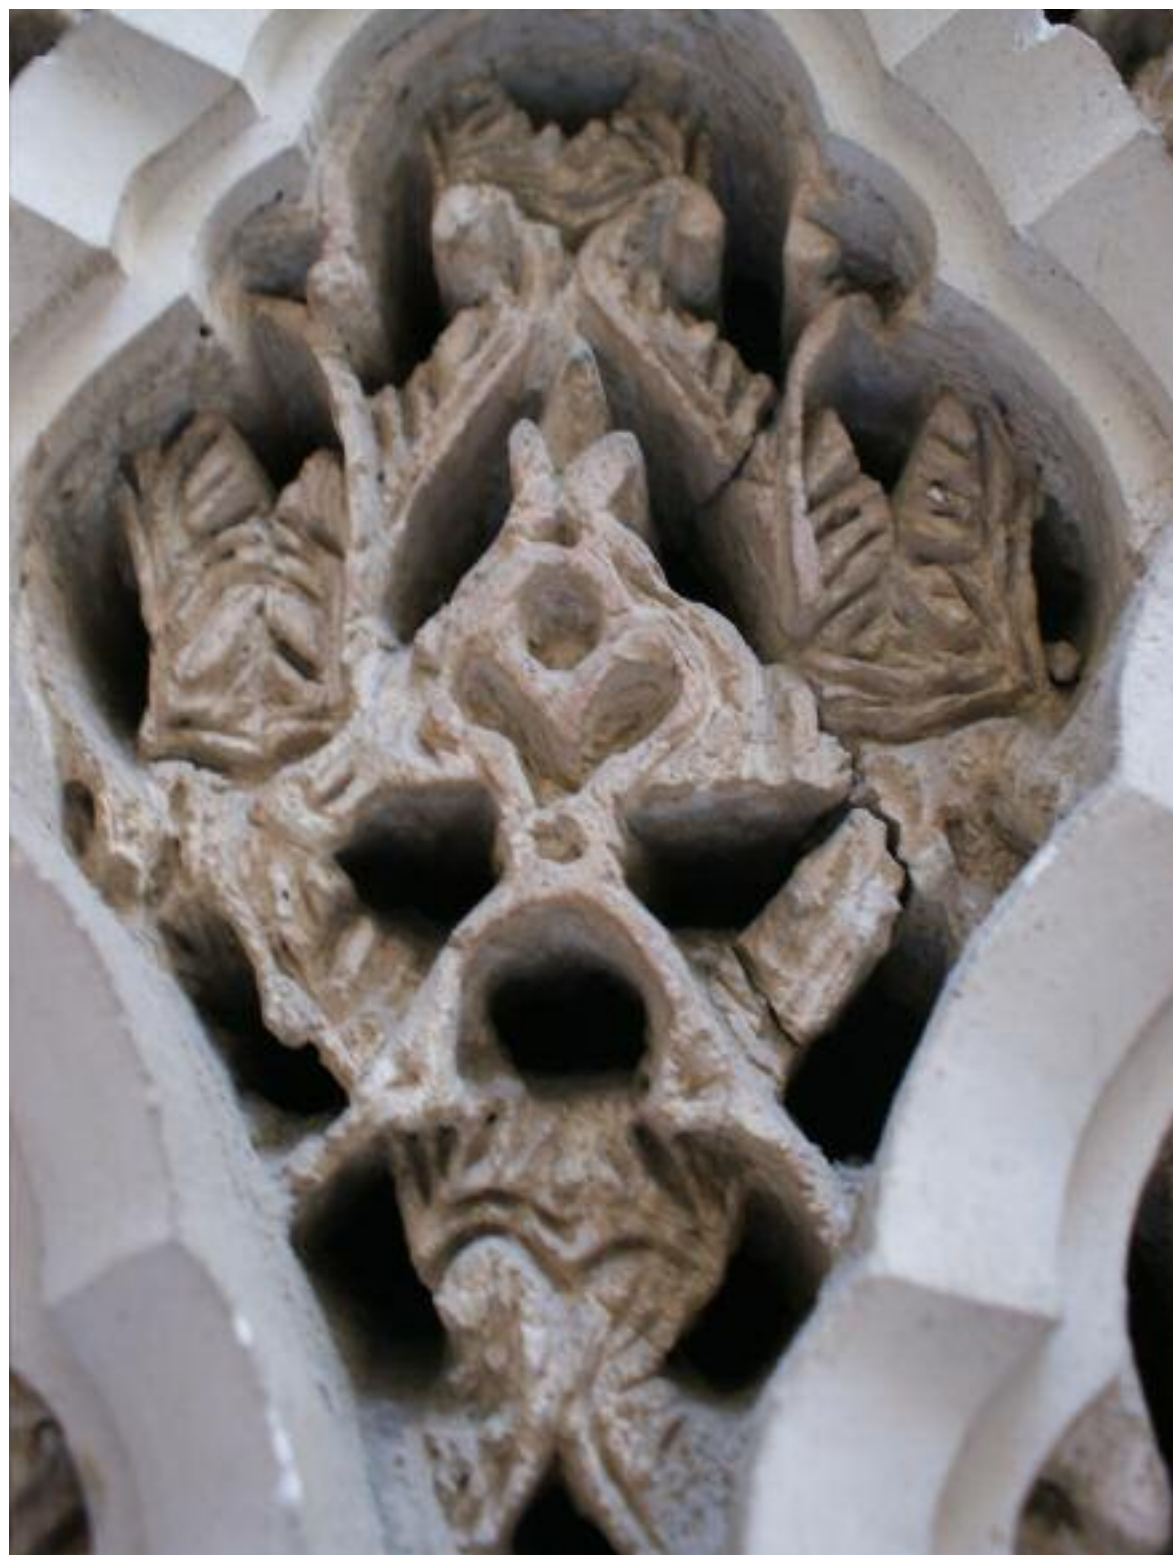
Figura 8.  
Yeserías de GSJ e GPM.  
a) Detalle de yesería correspondiente al arranque de uno de los arcos de la Sala de la Justicia;  
b) Detalle de sebka calada del Patio de las Muñecas. En la página siguiente.

Figura 8.  
Yeserías de GSJ e GPM.  
b) Detalle de sebka calada del Pa-  
tio de las Muñecas.

El valor de la porosidad abierta de las yeserías del Alcázar ha oscilado dentro del intervalo del 41,9% a los 59%, resultados que pueden considerarse normales para las pastas de yeso. En el caso de las muestras GSA, GSJ e GPM, las porosidades han sido del 58,1%, 58,5% y

59%, valores que indican que se empleó en ellas una mayor relación a/y que en las demás, probablemente para conseguir una pasta con más tiempo de trabajabilidad, debido a la dificultad de conformación de su decoración floral (Fig. 8a y 8b), o que se haya añadido agua durante la realización de los trabajos. No se descarta que al haberse tomado la muestra de una terminación en voluta y por su dificultad de ejecución mediante tallado en fresco, se le pudiera haber añadido más agua para poder conformar y/o repasar la compleja geometría buscada.

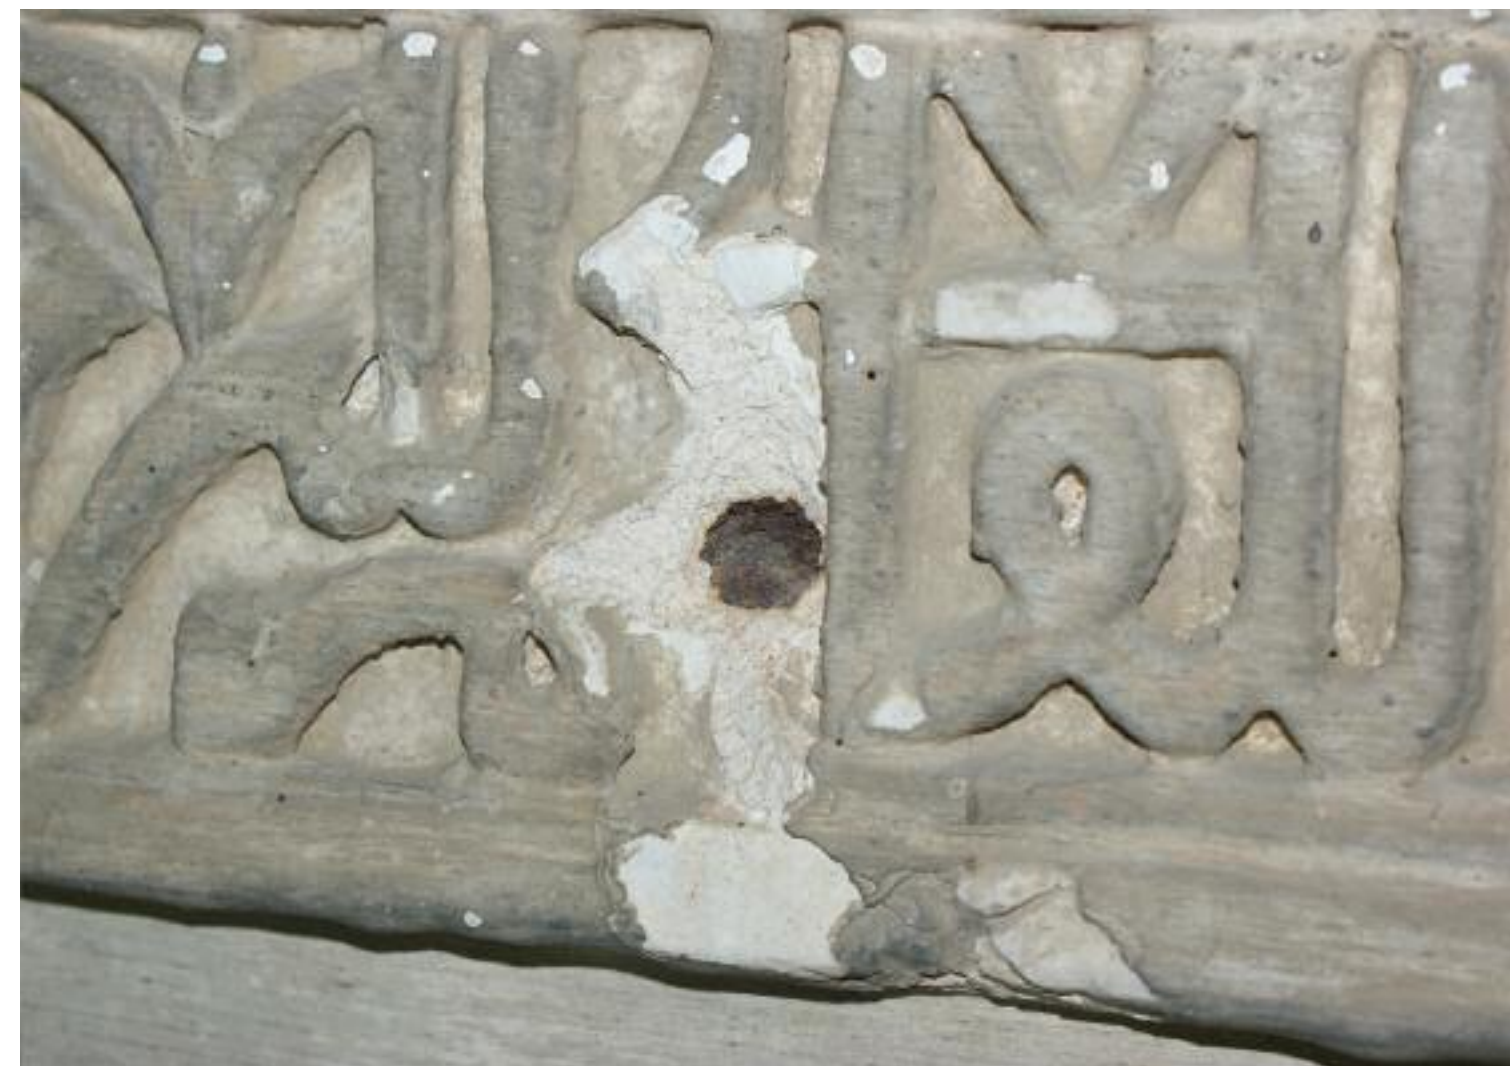
Figura 9.  
Detalle de los clavos de hierro  
que sostienen las placas  
de yeserías de GCA.

El mismo argumento se puede aplicar a las muestras GSE o GDR con un 55,7% y un 55,1% de porosidad. La muestra GCA posee un 56% de porosidad, lo que puede ser atribuible a su localización exterior, lo que la hace más vulnerable a las humedades y disoluciones parciales, a pesar de su protección con varias capas de enjalbegado de cal y yeso. Presumiblemente se trate de placas de yeserías sujetas al paramento mediante clavos forjados (Fig. 9), según el sistema descrito por Rubio<sup>14</sup>, según el cual las placas eran colocadas en el paramento de forma ordenada y sistemática. La dificultad práctica de su colocación estribaba en situar las piezas en un mismo plano con respecto al paramento en que se apoyaba, por lo que se colocaban las placas de yeso sobre el paramento mediante la aplicación de “tantos de barro” situados sobre el reverso de la placa, quedando fijados al mismo mediante presión con golpes, a la vez que se nivelaba con las placas contiguas. Tras este proceso, la placa quedaba nivelada pero sin sujeción permanente y hueca por su reverso, por lo que se vertía entonces una colada de yeso negro, de granulometría más gruesa y con más impurezas, de color gris, desde su parte superior para que la pieza permaneciera totalmente adherida al paramento. Durante la preparación de la placa, aún fresco el yeso, se colocaban clavos de hierro forjado de unos 12 cm. de longitud, introduciendo la cabeza del clavo en el interior de la masa de la misma, para que una vez endurecida quedara embutido en la placa y asomando por su reverso, constituyendo otro elemento más que contribuye a la fijación<sup>14</sup>, aunque debido a la superficialidad de la muestra obtenida, no se ha podido confirmar la existencia de una capa o colada interior.

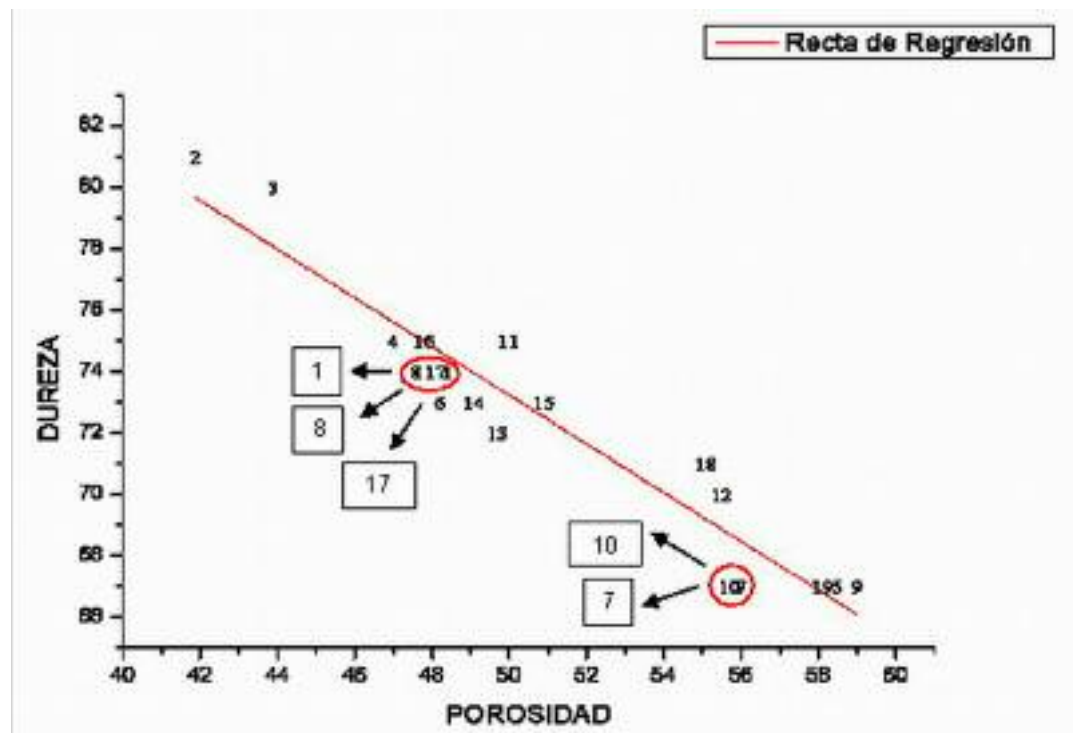
Figura 10.  
Representación gráfica de dureza vs porosidad, incluyendo la recta de regresión.

ejecutados en obra. Profundizando en este extremo, se ha estudiado la relación existente entre la porosidad y la dureza (Tabla 8) de las muestras de yesería, tanto gráficamente como matemáticamente, mediante regresión lineal (cálculo de la recta de regresión y su ecuación), obteniéndose los resultados que se muestran en la Fig. 10. La recta de regresión obtenida tiene la siguiente ecuación:

$$D = 113,32 - 0,80 P$$

El coeficiente de regresión  $R^2$  ha sido 0,96, indicando por una parte que la relación existente entre las dos variables es inversa (a mayor dureza menor porosidad y viceversa), y por otra, que la intensidad en la relación existente entre las dos variables, de acuerdo con el tipo de muestra objeto de estudio, ha sido alta aunque no perfecta. Este último hecho se debe tanto al pequeño número de muestras utilizado para su cálculo, como a las condiciones en las que se ha debido efectuar la medida de la dureza sobre las yeserías, ya que al contar éstas con relieves decorativos y no tratarse de superficies completamente planas, las medidas generadas con el durómetro pueden arrojar errores debido a su dificultad de aplicación.

La ecuación determinada que relaciona la porosidad con la dureza tiene como aplicación práctica poder determinar mediante la medida de la dureza superficial con el durómetro Shore C (ensayo no destructivo) la porosidad de una yesería, propiedad indicativa de la calidad y estado de conservación de la misma.
