AVALIAÇÃO DE CUSTOS DE MANUTENÇÃO E REABILITAÇÃO DE EDIFÍCIOS PATRIMONIAIS

EVALUACIÓN DE LOS COSTES DE MANTENIMIENTO Y RESTAURACIÓN DE EDIFICIOS PATRIMONIALES

**6ª CONFERÊNCIA SOBRE PATOLOGIA
E REABILITAÇÃO DE EDIFÍCIOS**

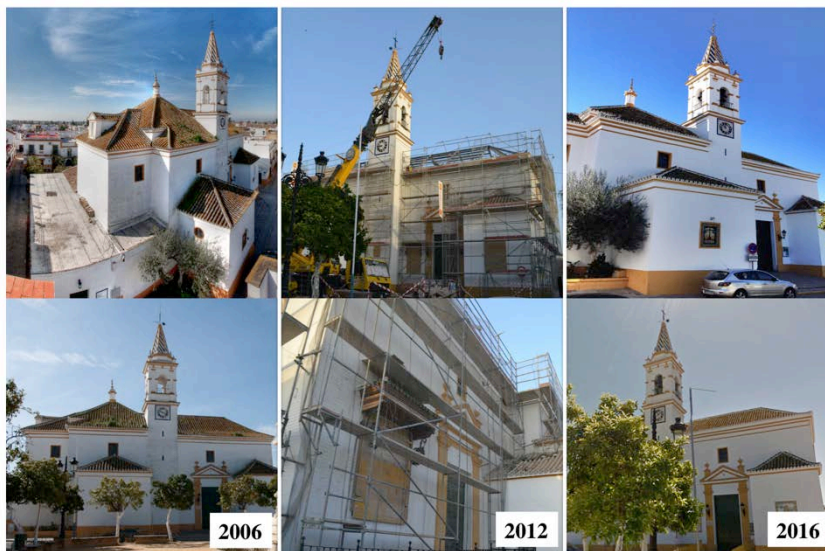
Figure 2: Parroquia Ntra. Sra. de la Estrella de Valencina de la Concepción antes de la intervención integral de cubierta en 2006, durante la intervención en 2012 y posterior a la intervención en 2016.

Teniendo en cuenta las últimas intervenciones llevadas a cabo en el inmueble destacar dos: una en 2010 donde se realiza una nueva iluminación, la rehabilitación del Coro de la parroquia y el blanqueamiento de los cerramientos verticales; y otra realizada posteriormente entre los meses de julio y agosto de 2012 que tiene que ver con una obra de restauración integral, en la que se sustituyó la cubierta debido a las malas condiciones en que se encontraba el elemento constructivo (Figura 2).

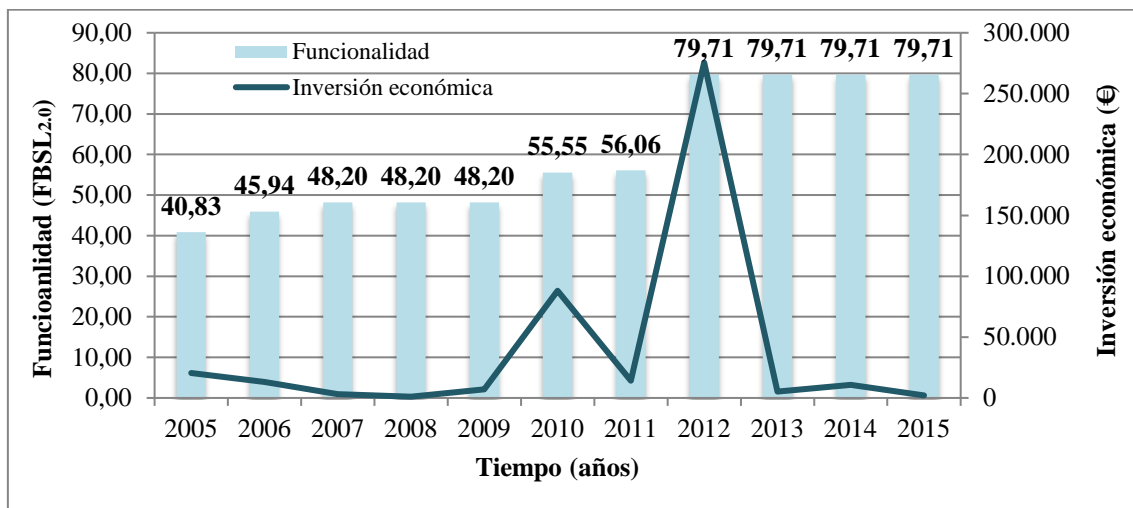
A continuación, en la Figura 3 se muestra la evolución de los costes económicos, actuaciones de mantenimiento y restauración, en la vida útil funcional de la Parroquia de Ntra. Sra. de la Estrella de Valencina de la Concepción en el período de tiempo analizado (11 años). Se puede apreciar claramente el evento de 2012 donde se lleva a cabo la sustitución integral de la cubierta del inmueble con un gasto de 276.000€, lo que además genera un aumento de su nivel funcional en tan solo un año de 23.65 pts., aumentando de 56.06 pts. a 79.71 pts. de funcionalidad. A partir de 2012, su vida útil funcional se mantiene prácticamente estable debido a las pequeñas aportaciones económicas que sin embargo ayudan a promover el mantenimiento preventivo del inmueble a lo largo del tiempo.

Figure 3: Relación entre el nivel de Funcionalidad ($FBSL_{2.0}$), y gastos económicos de mantenimiento y restauración (€) a lo largo del tiempo.
