El Herbolario.

Marina Mercado Hervás

Ficha técnica

Estado de conservación

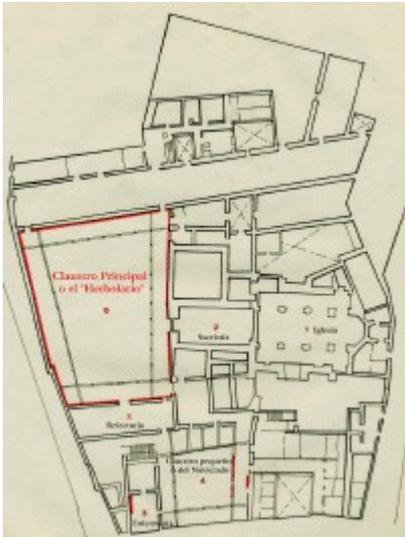
<p>Planta del edificio. * Ubicación del "Herbolario" y las pinturas</p>	<p>El Conjunto Pictórico en estudio se encuentra ubicado en las galerías altas del Claustro Principal, más conocido como el "Herbolario", el cual fue construido en el siglo XVI, presentando una planta trapezoidal con doble galería y cuatro frentes; de arcos peraltados en la planta y escarzos en la superior encuadrados ambos por alfil plateresco y sostenidos por columnas de mármol sobre pedestal.</p>
---	--

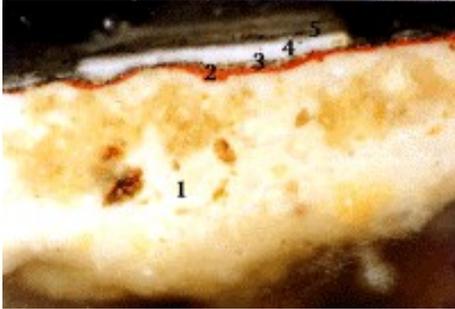
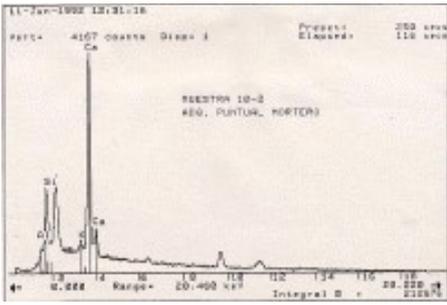
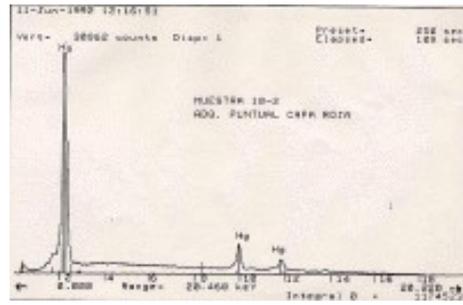
MUESTRA: 10.2	LOCALIZACION: Grutesco 21 AUMENTOS: x 50 NUMERO DE ESTRATOS: cinco

<ol style="list-style-type: none"> 1. Preparación: mortero de cal(Ca) y arena: silicatos (Si), potasio (K), hierro (Fe) y aluminio (Al). 2. Película de color rojo: bermellón o rojo de cinabrio. Sulfuro de mercurio (Hg). 3. Película grisácea: polvo y suciedad. 4. Película de cal: (Ca) 5. Película superficial: polvo y eflorescencias salinas.
(A) ESPECTRO DEL MORTERO	(B) ESPECTRO DEL COLOR ROJO

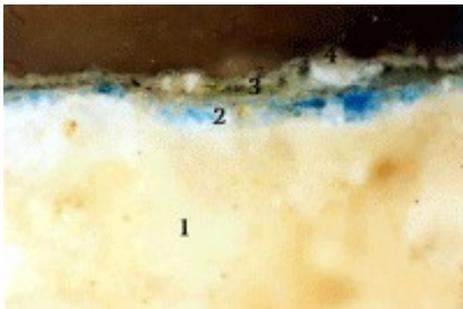
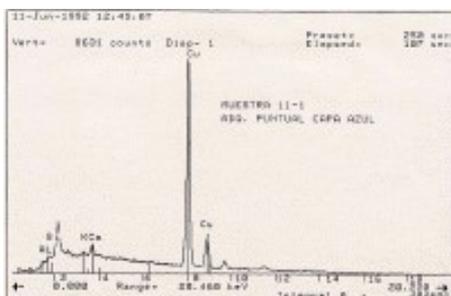
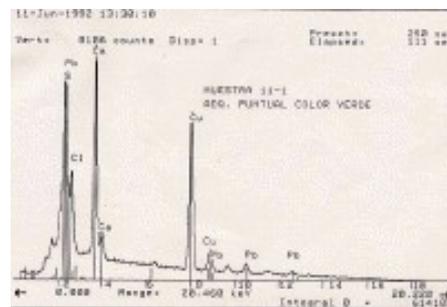
MUESTRA: 11.1

LOCALIZACION: Vestido en E.20

NUMERO DE ESTRATOS: cuatro

1. Preparación: mortero de cal(Ca) y arena: silicatos (Si), potasio (K), hierro (Fe) y aluminio (Al).

2. Película de color azul: azurita o carbonato básico de cobre (Cu)

(A) ESPECTRO DEL COLOR AZUL

(B) ESPECTRO DEL COLOR VERDE

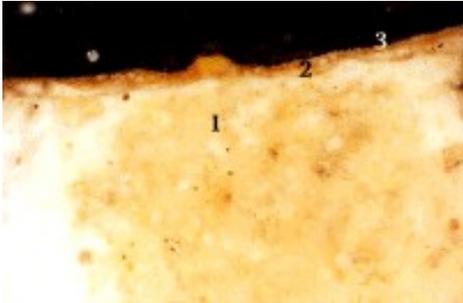
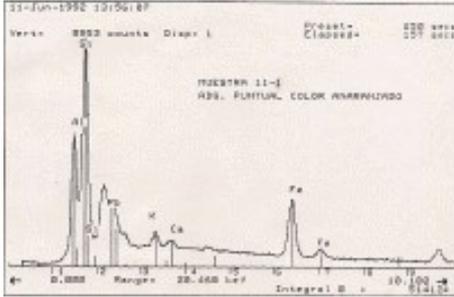
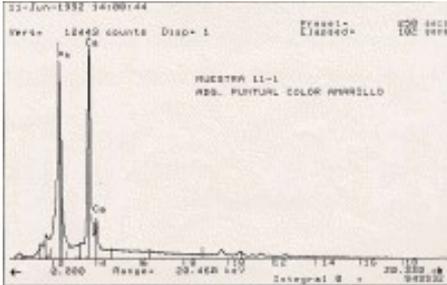
MUESTRA: 11.2

LOCALIZACION: suelo de E.20

NUMERO DE ESTRATOS: tres

<ol style="list-style-type: none"> 1. Preparación: mortero de cal (Ca) y arena: silicatos (Si), potasio (K), hierro (Fe) y aluminio (Al). 2. Película de color anaranjado: tierra ocre anaranjado o arcilla silícea compuesta de hierro (Fe), plomo (Pb), aluminio (Al), silicatos (Si) y potasio (K). 3. Película superficial: polvo y eflorescencias salinas.
<p>(A) ESPECTRO DEL COLOR ANARANJADO</p>

<p>(B) ESPECTRO DEL COLOR AMARILLO</p>

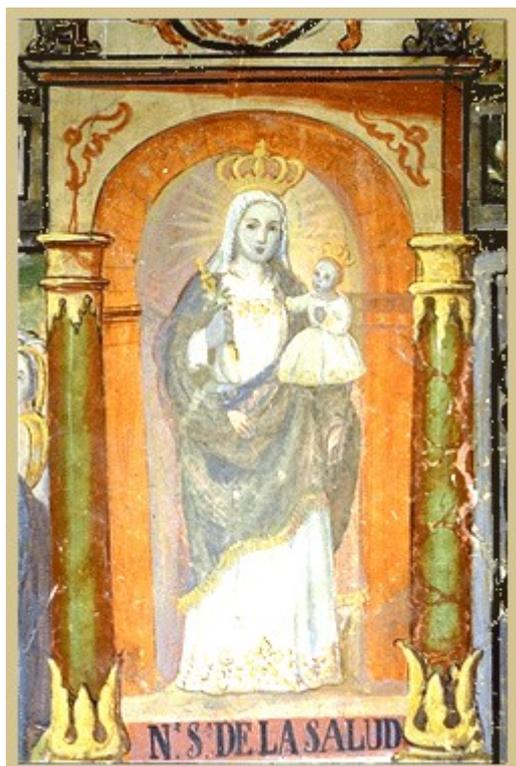
Lo que sí se puede confirmar es que la gran mayoría de las actuaciones pictóricas realizadas sobre las pinturas corresponden a la misma época siendo el ejemplo más evidente la transformación sufrida en el santo 57, que representa la imagen de N^a S^a de la Salud, temática que sin duda debió ser encargada por la citada monja con motivo de su onomástica.

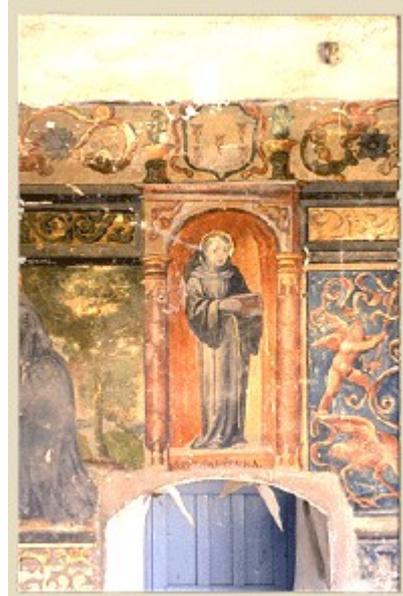
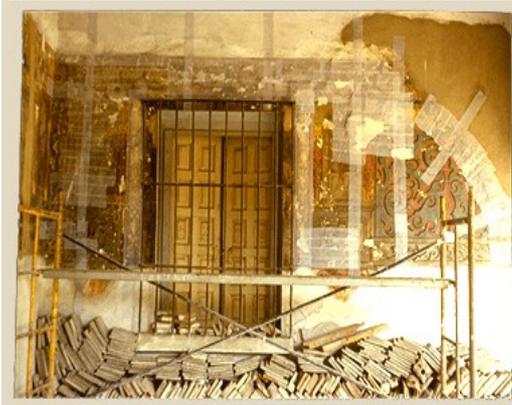
El primer cambio arquitectónico consiste en la apertura de una puerta de acceso del Claustro Principal o "Herbolario" al claustro pequeño o del "Noviciado". Está situada en el muro Sur y con su apertura mutila la basa de San Buenaventura (S.2), así como la esquina inferior derecha de la escena segunda: "La creación de Eva" y la esquina inferior izquierda del grutesco 3.

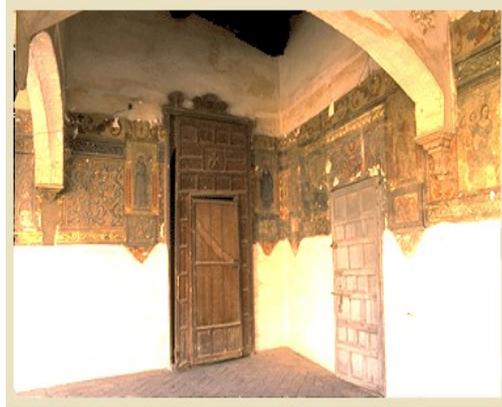
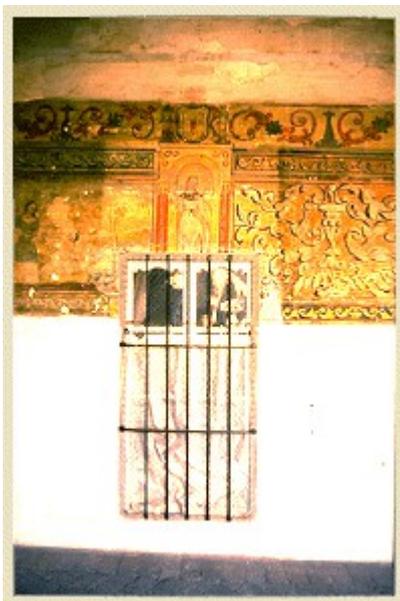
Las aperturas de sendas puertas en el rincón Noreste, una situada en el muro Norte, con acceso a los dormitorios y otra en el muro Este, con acceso a la sala de costura, también alteraron el orden temático original, ya que la primera destruyó el grutesco 27 del orden original y la segunda mutiló parte del grutesco 30. La puerta primera fue creada en 1783, según consta en la inscripción que aparece en la cornisa del marco de la misma.

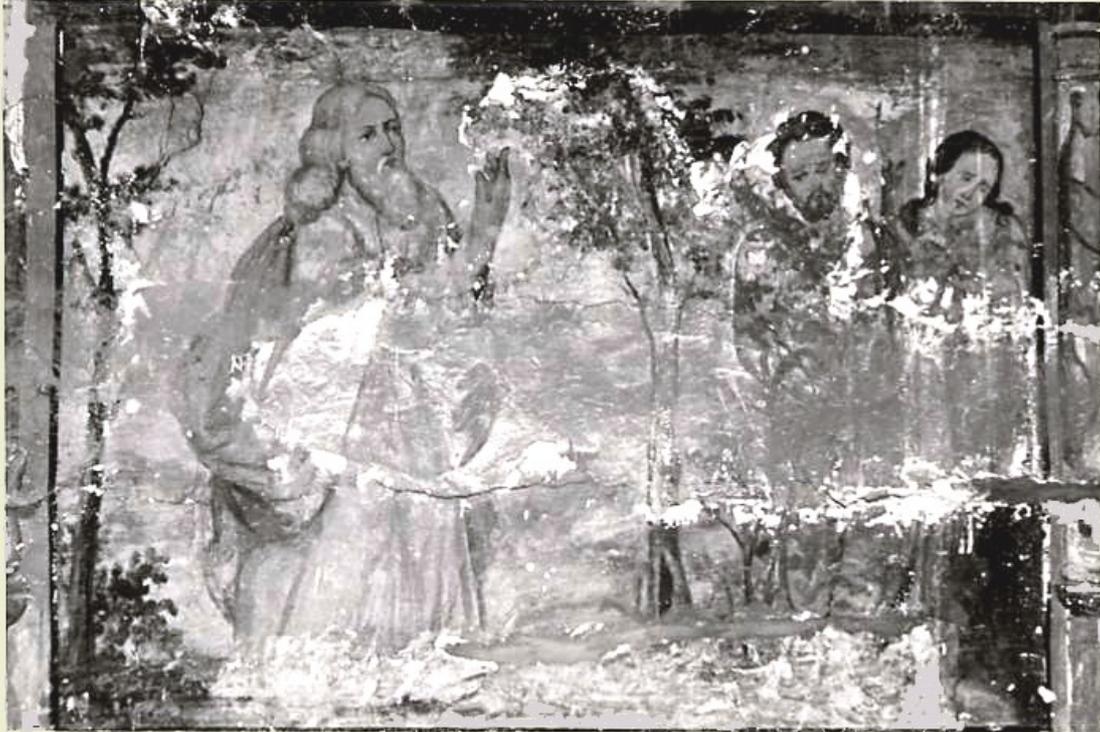
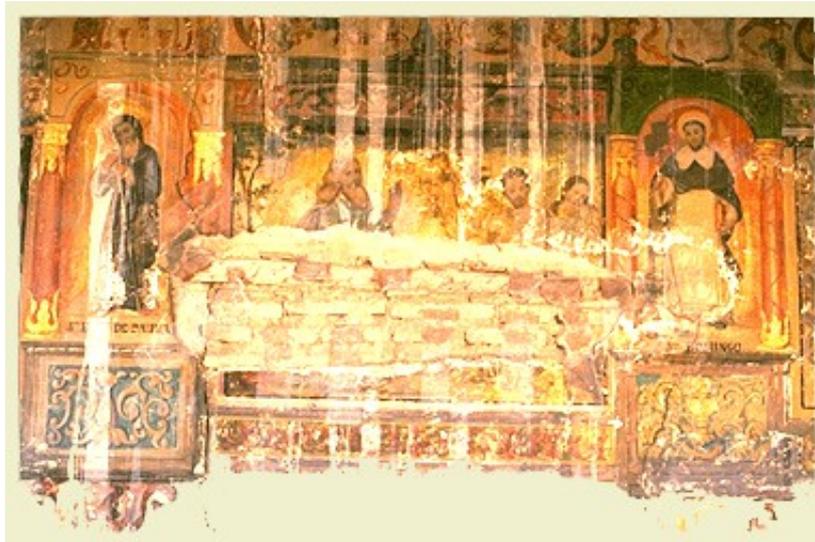
Tras una primera inspección ocular realizada en marzo de 1988, se pensó que esta zona pudiera estar pintado sobre el cerramiento de una puerta de acceso a la nave contigua al apreciarse una gran bolsa a causa de la mala adhesión del mortero al muro, así como una secuencia de grietas que dibujaban el vano cerrado.

En una segunda inspección realizada en febrero de 1990 se pudo confirmar al producirse el desplome de la bolsa, dejando al descubierto la estructura interna del muro, apreciándose la viga de madera que actuaba como dintel de la puerta y la estructura de ladrillo cocido que rellenaba el hueco.

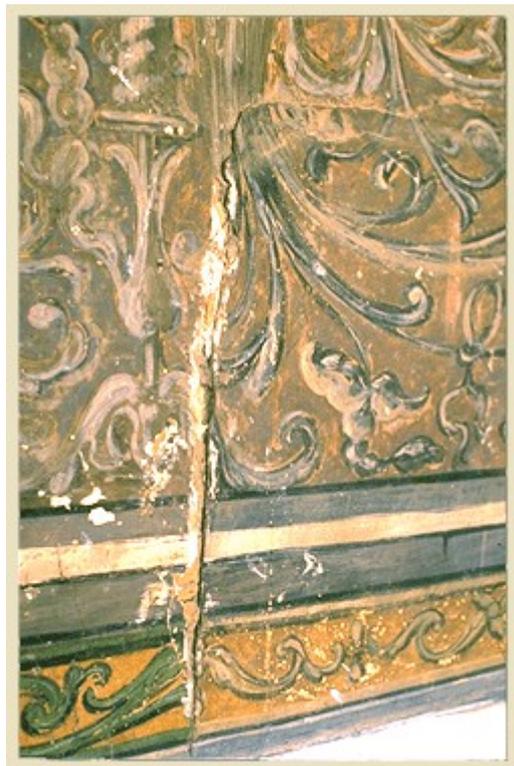
Otro caso de cerramiento de vano se localiza en el muro Oeste, coincidiendo con el grutesco 15, Santa Catalina de Siena (S.24), "La torre de Babel" (E.13) y San José (S.25).

En este caso posiblemente se trate del cerramiento de un balcón del antiguo palacio con salida a la calle Sor Ángela de la Cruz, también debió ser anterior a la realización de las pinturas. Fue detectado por las grietas que lo dibuja y al apreciarse un ligero desnivel con el resto del muro. Tras una ocular no se distinguen diferencias técnicas o de tratamiento, tan sólo al observar las muestras al microscopio, se ha podido apreciar una insignificante variación en la combinación de los pigmentos, pero la composición del mortero es idéntica,

por lo que debieron ser realizados sobre el revoque original. A diferencia del anterior, goza de una buena adherencia del conjunto estratigráfico.

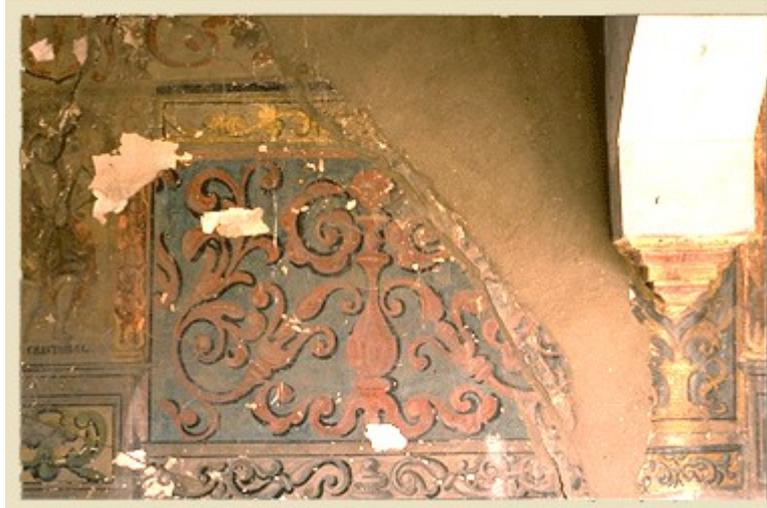
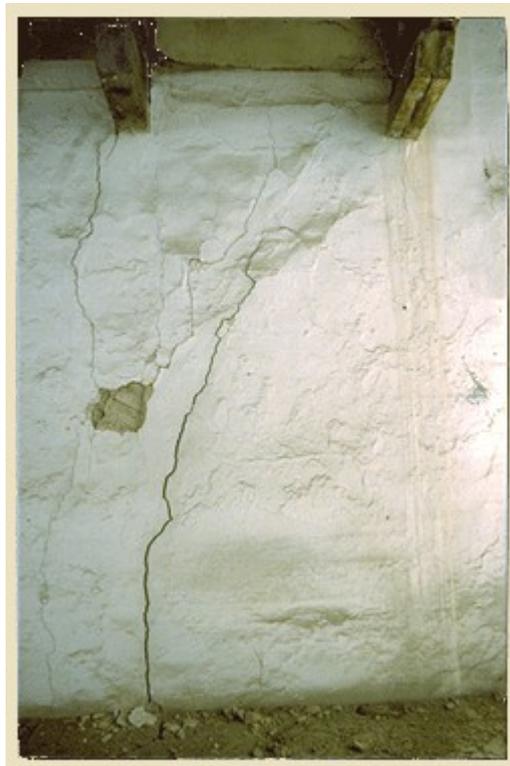
Por último, existe otro cerramiento de vano anterior a la ejecución de las pinturas, situado en el lugar donde actualmente se encuentra la ventana que da al antiguo dormitorio en el muro Norte. Debió corresponder al cerramiento de un arco de acceso a la sala contigua al patio del antiguo palacio, que posteriormente se convertiría en dormitorio del Convento y en la actualidad corresponde a una de las salas de exposiciones de Santa Inés.

El arco fue detectado por las enormes grietas con forma curvilínea que dibujaban su contorno en la esquina superior izquierda de Santa Elena (S.34) y en la esquina superior derecha del grutesco 20, pero estas grietas además se remiten en el reverso del muro, lo cual indica que no es una simple fisura del muro sino que tiene gran profundidad.

Por el mal estado del soporte se han producido desplomes de mortero, afectando a parte de la pintura y dejando al descubierto la estructura interna del muro, apreciándose claramente la disposición de los ladrillos en forma de arco, sobre todo, en las pérdidas ocasionadas en la cara que da al dormitorio.

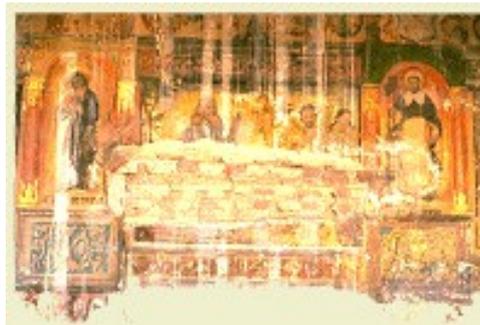
Las primeras grietas se encuentran entre San Francisco de Padua (S.7), Primera promesa de redención (E.4) y Santo Domingo (S.8). De esta manera, se ha podido detectar el [cerramiento](#) de una puerta.

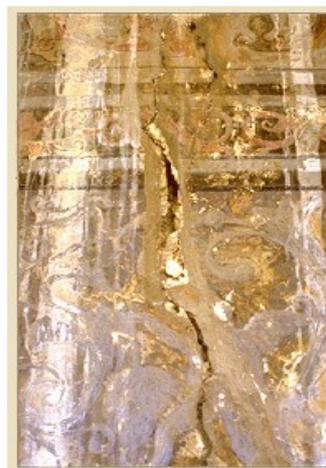
También aparecen grietas en la escena de "La expulsión del Paraíso" (E.5) y los grutescos 6 y 8, en la escena de la expulsión del Paraíso, siendo la más representativa la del grutesco 6, con una apertura de hasta 10 cm. y con pérdida de mortero.

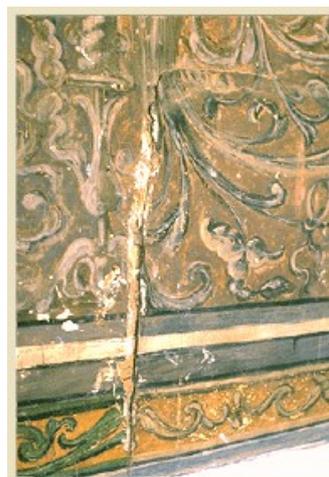
Aparece otra grieta por el cerramiento de otra puerta en el grutesco 14. También aparecen grietas pero de menor envergadura en la escena "Caín mata a Abel" (E.8), San Miguel (S.15), "La muerte de Caín por Lamec" (E.9), G.12, "La construcción del arca de Noé" (E.11), G.15 y 16

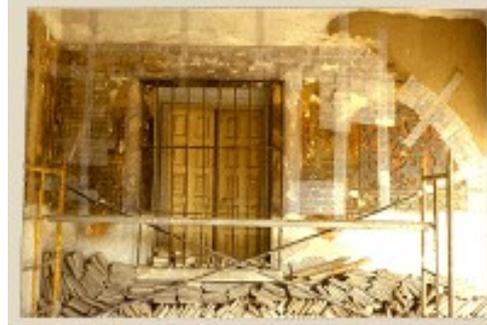
Existen numerosas grietas alrededor de la ventana del dormitorio, apreciándose en el grupo de Santa Elena (S.33), San Cristóbal (S.36) y el G.20, presentando además grandes desniveles y pérdidas de mortero ocasionado por los movimientos de la madera que actúa como dintel de la ventana.

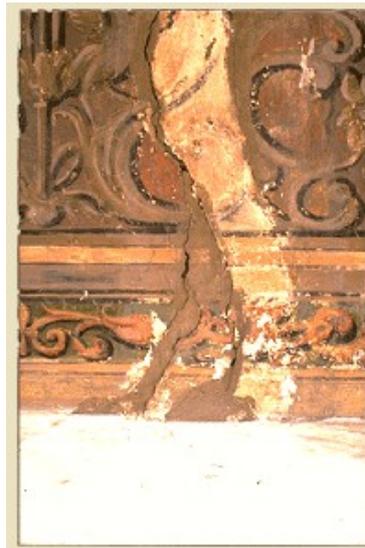
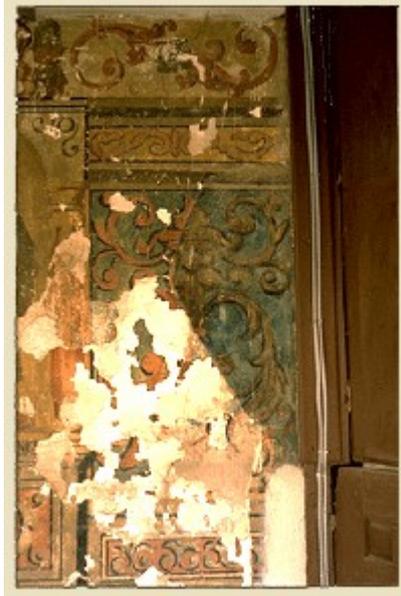
Los primeros corresponden a pérdidas en grietas y agujeros que han sido rellenados con estuco de cal y arena. El mortero de estas grietas es coloreado después de su colocación, de ahí que hayan perdido el color.

Los morteros de yeso se han aplicado tras producirse la caída del mortero original, debido a la gran acumulación de humedad contenida en los muros, acentuada por la filtración de agua de lluvia en la zona, correspondiendo a San Felipe y el grutesco 35 situados junto a la puerta del coro. Actualmente se encuentran en mal estado, ya que el yeso es un elemento muy higroscópico y sensible a la humedad, llegando a su desmoronamiento y pérdida de color en forma de lascas.

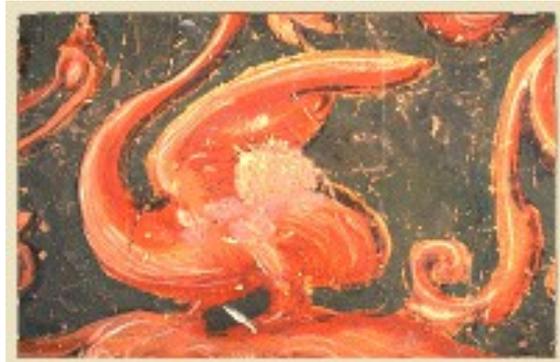
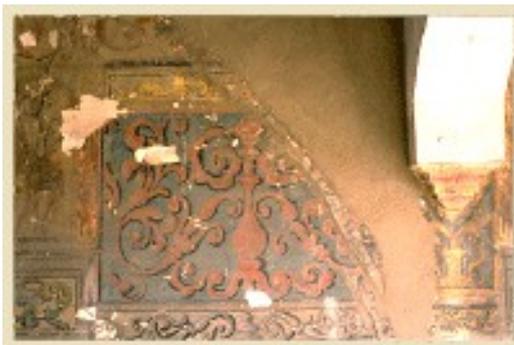
Los estucos de los agujeros, en su mayoría son de color, entonando directamente con el resto de la pintura como es el caso del localizado en el G.15 (Fig.38), (Fig.35) Santa Elena (S.34).

En el caso del cemento corresponde a San Fulgencio (S.11) y los Grutescos 9, 19, 20 y 21, siendo el más reciente y de tamaño más considerable el caso del grutesco 20, realizado tras una de las intervenciones arquitectónicas de esta época.

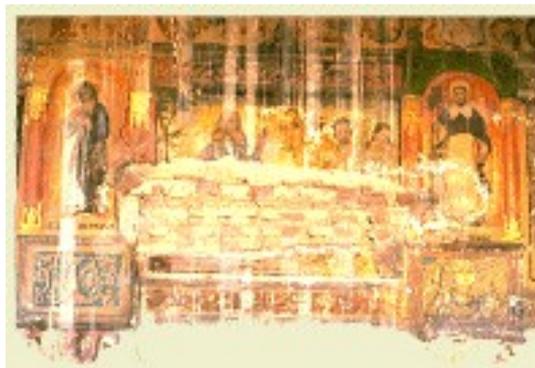
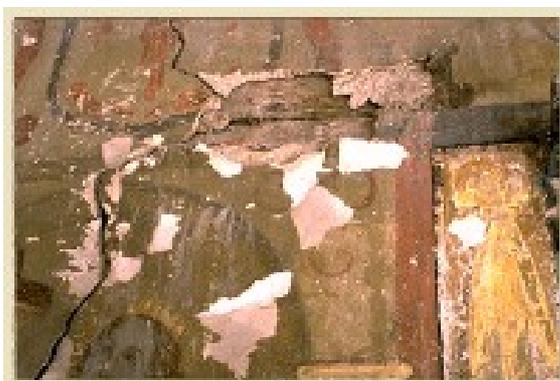
Los daños más significativos son las pérdidas de preparación, ya sea por golpes, arañazos o desprendimientos del mortero por mala adhesión del mismo al soporte, siendo el caso más evidente de pérdida de mortero el producido en

En este caso, la adhesión del mortero al soporte está ocasionada por el hinchamiento en la madera del dintel de la puerta cerrada en esa zona, causada por la humedad, que provocó una enorme bolsa. Posteriormente tras producirse una serie de [movimientos sísmicos](#) causó la caída definitiva del mortero desprendido.

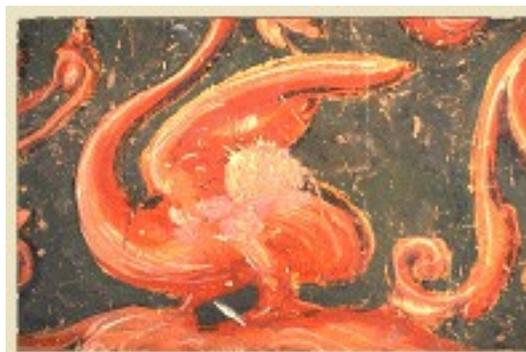
Otro caso de características similares, aunque se desconoce el momento de su caída es el producido en la parte superior de la cabeza de Santa Elena (S.34). La mala adhesión de sus morteros también es debido a la acción de la humedad sobre el dintel de madera de una ventana, produciendo además grietas y desniveles considerables.

También se produce pérdida de preparación por el desprendimiento de las pequeñas partículas de fibra vegetal integrantes en el mortero, creando una superficie en forma de picotazo, apreciándose en toda la obra.

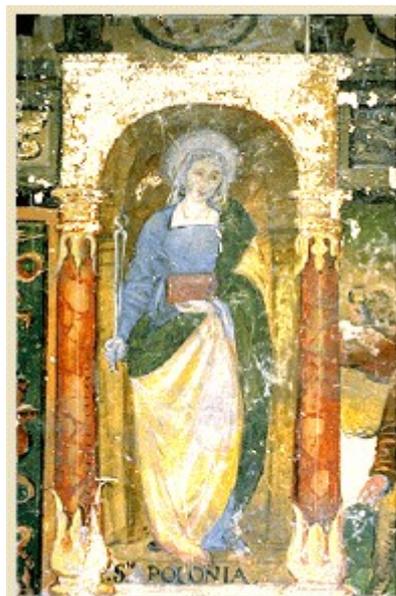
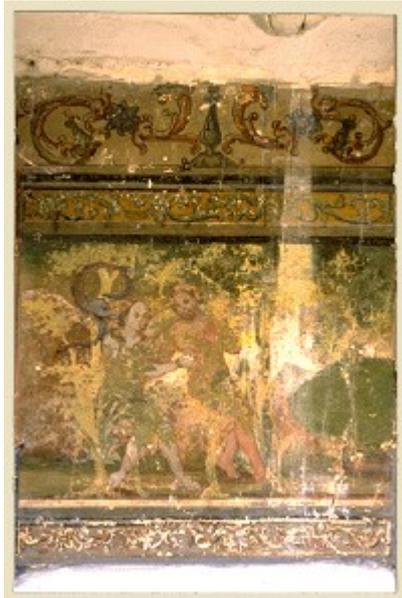
La disgregación del color puede estar producida por causa biológica, como es el caso de las tierras rojas y los ocreos empleados en las hornacinas de los santos y en los motivos decorativos de las cenefas, por ejemplo, Santa Apolonia.

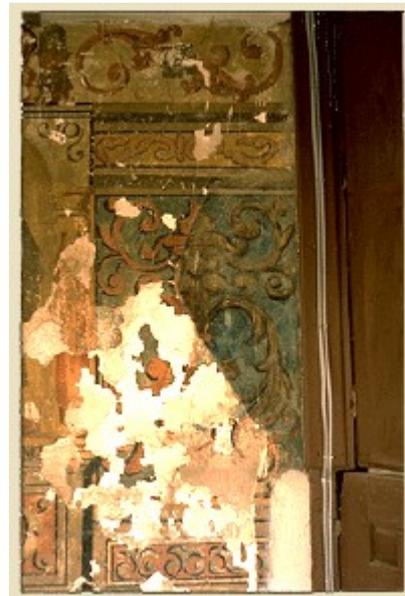
La pérdida cromática en forma de lascas se ha producido en las reconstrucciones sobre un mortero inadecuado, en unos casos de cal sin apagar y en otros sobre yeso, como en la escena 23 y el grutesco 35.

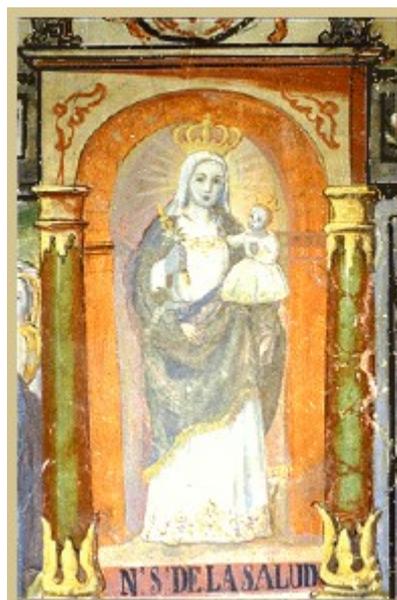
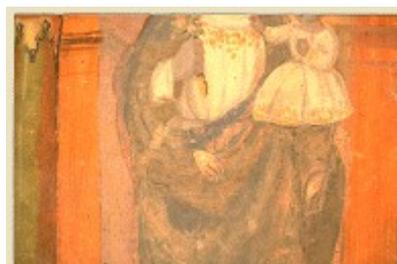
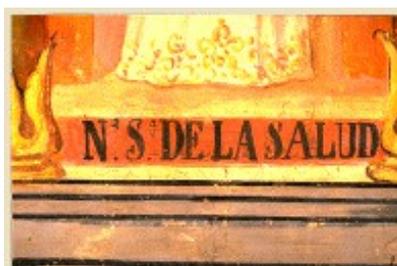
En algunos casos, como también sucede en N^a S^a de la Salud (S.57) se aprecian letras del nombre original a través del nuevo, a pesar de haber sido cubierto por una capa de color rojizo para ocultarlo, lo que dificulta su identificación.

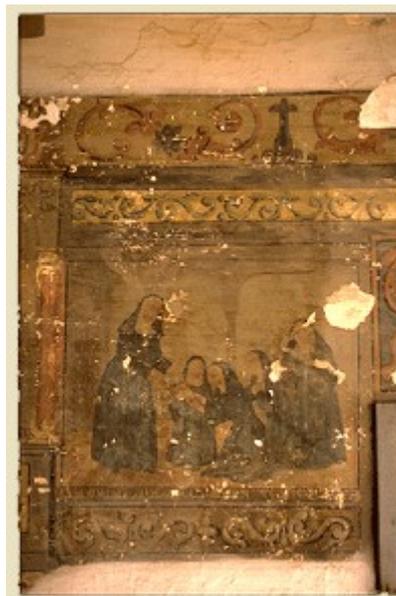
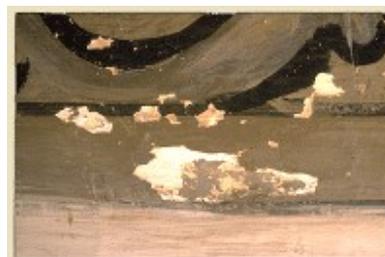
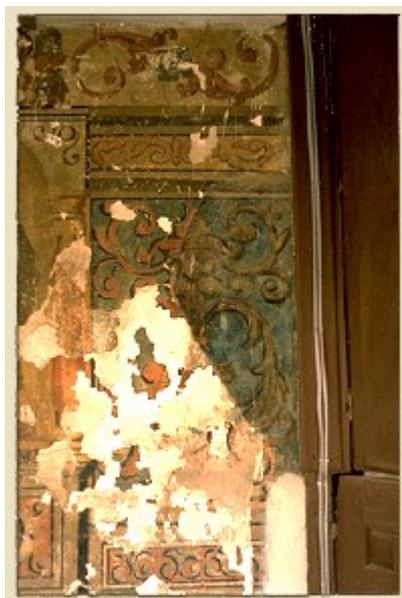
Muchas de estas transformaciones están realizadas sobre el muro encalado, que en unos casos cubren la pintura original, como es el caso de San Cristóbal (S.35) o la cenefa inferior del grutesco 19, en el cual se distinguen, a través de la pérdida de color, el mortero y la película pictórica original, a los que se superponen la cal y el color falso.

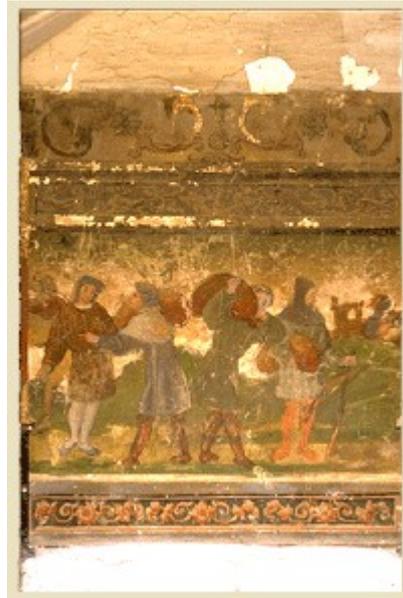
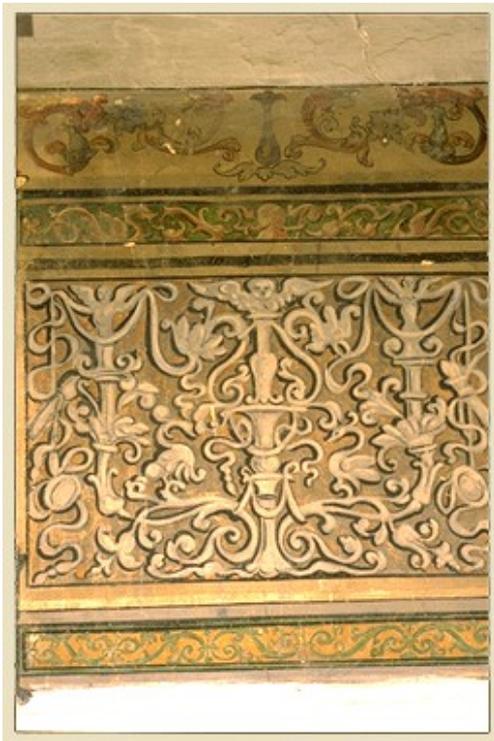
En el primer caso se limita al retoque de las encarnaduras, ropajes de figuras y fondos, para potenciar más las luces y sombras, apreciándose principalmente en los santos, grutescos y escenas de los muros Sur y Oeste, como se puede ver en la escena: "la dispersión de los pueblos descendientes de Noé, resultando estar muy repintada sobre todo en las figuras.

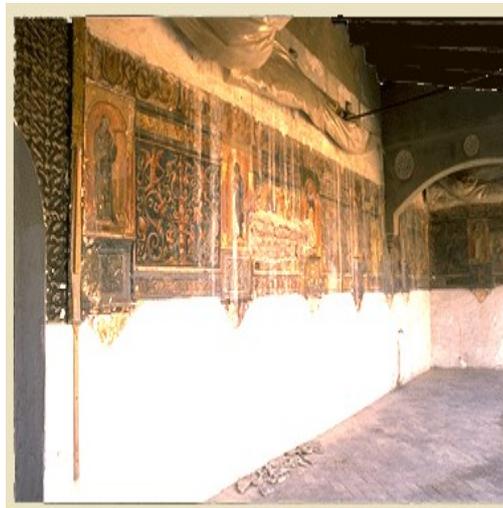
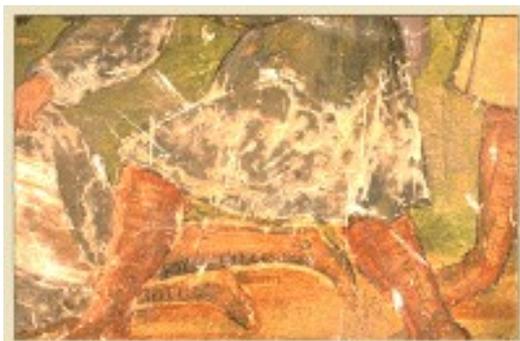
El agua de lluvia infiltrada, ha producido manchas verticales en gran parte de la superficie pictórica causadas por el arrastre de materiales de construcción, desestabilizando la superficie de la pintura, llegando a producir la pérdida de color y presencia de sales solubles como sulfatos e insolubles como carbonatos y nitratos. Las zonas más afectadas por las goteras son el muro Sur, en su zona central y esquina Suroeste y el muro Este en el rincón Noreste.

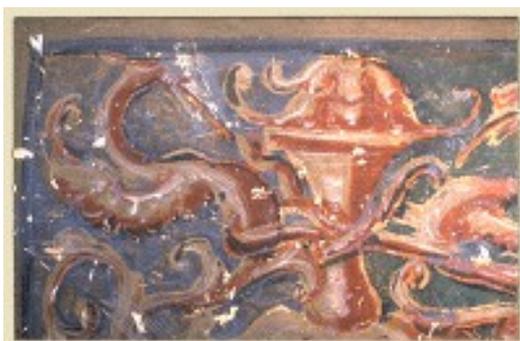
Además el aumento considerablemente del índice de humedad ha favorecido a la aparición de eflorescencias salinas insolubles como carbonatos, resultando unas manchas blanquecinas similares a las de un pasmado que se dispersan a través de las grietas del mortero, como se puede apreciar en la escena 12: "El escarnio de Noé borracho".
