Trabajo Fin de Grado

Ingeniería de Organización Industrial

Gestión de costes de calidad: aplicación en el sector aeroespacial.

Dpto. Organización Industrial y Gestión de Empresas II
Escuela Técnica Superior de Ingeniería
Universidad de Sevilla

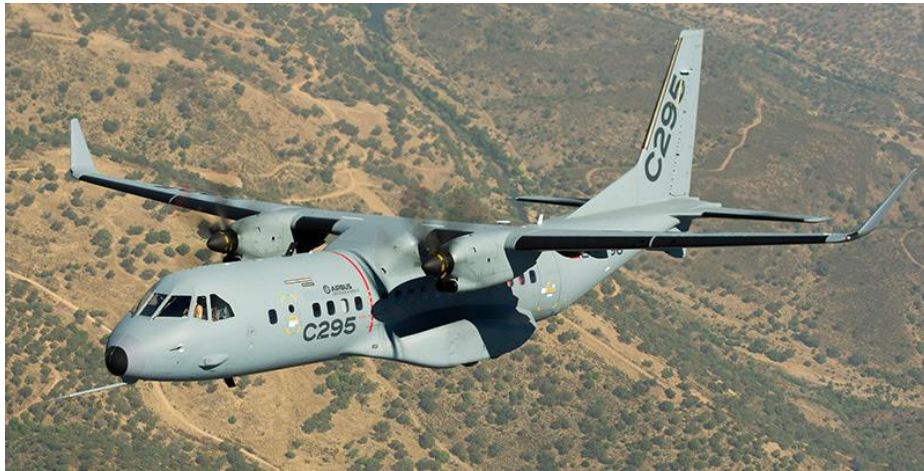
Figura 1 - Avión modelo C-295

- Longitud: 24,50 metros.
- Envergadura: 25,81 metros.
- Altura: 8,70 metros.
- Carga útil: 9250 kg.
- Velocidad máxima.: 480 km/h.
- Dimensiones bodega de carga: 12,69 x 1,90 x 2,70 m.
- Capacidad de combustible: 7500 litros.

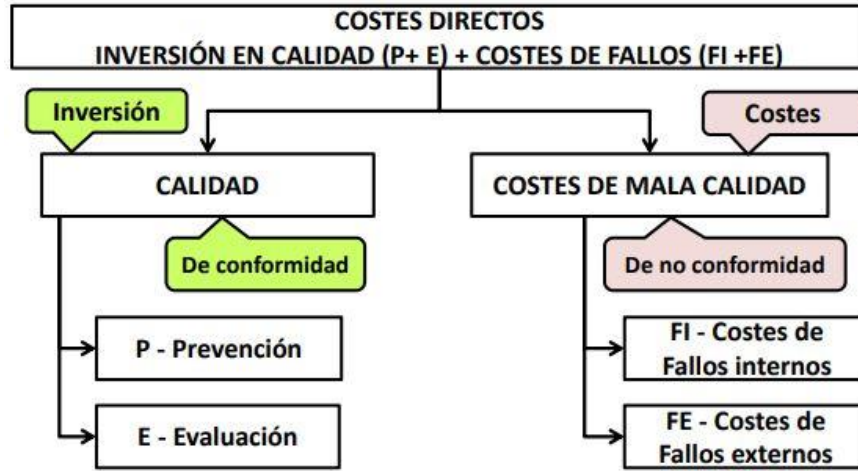
Figura 6 - Costes directos de calidad *

Los costes directos de calidad se dividen en dos grandes grupos: costes de inversión en calidad y costes de mala calidad. Los costes de inversión aumentan con el nivel de conformidad y los costes de mala calidad disminuyen con los de inversión.

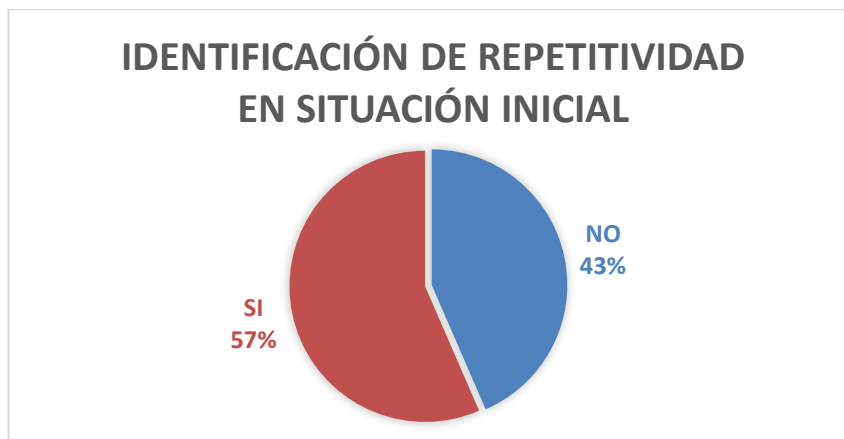
Figura 10 – Identificación de repetitividad en situación inicial

En la situación de partida:

- 26 casos bien identificados (SI).
- 20 casos mal identificados (NO).

Se puede observar en el gráfico circular la mala situación inicial de repetitividad debido al irregular proceso de identificación.

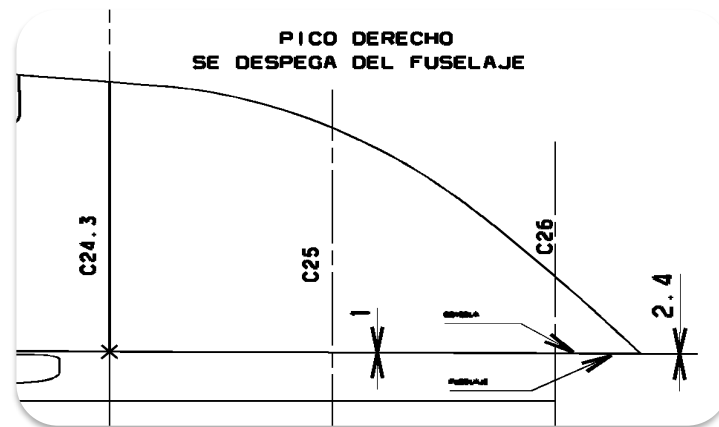
Figura 21 – No conformidad en pico de góndola

Esta carena tiene como función la protección del interior de la góndola y también como elemento aerodinámico ligero y de forma curva. Está compuesto por materiales compuestos lo que implica una mayor tolerancia de forma y hace que no se pueda integrar perfectamente. Causas raíces posibles:

- Holgura frente a las superficies de referencia (fuselaje y perfil de góndola)
- Descoordinación de taladros.

Al ser una no conformidad en la que la responsabilidad la tiene el subcontratista, la acción correctora la toma el fabricante. En Airbus se ha realizado una contención que es toda aquella acción, una vez detectada una desviación, actúa sobre ella tomando una disposición técnica sobre la misma. En sentido general se entiende toda acción que, no siendo correctora, preserva al cliente ante una desviación conocida.

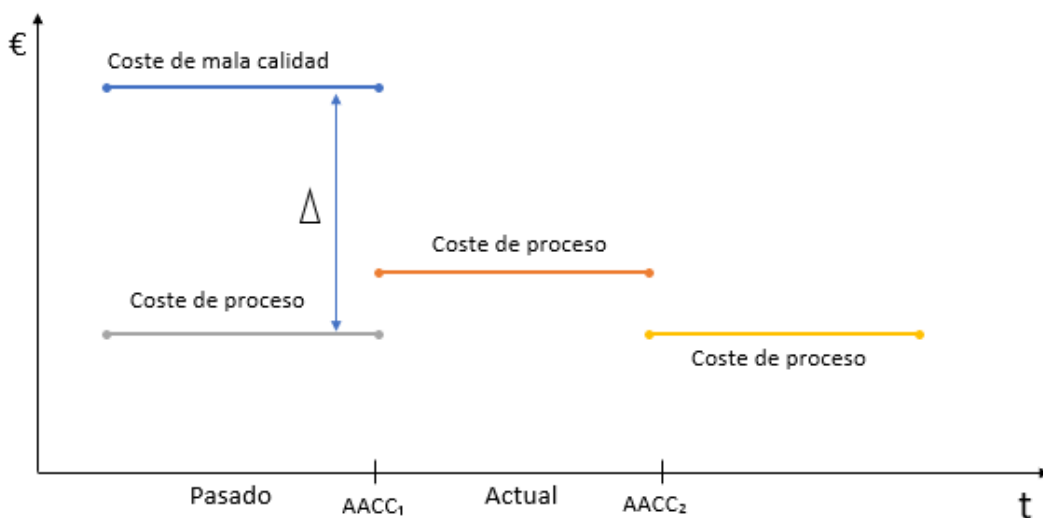
Figura 26 – Coste proceso de integración

Antiguamente, el coste de proceso aumentaba debido a la cantidad de horas que suponía el recateo de los revestimientos de los fuselajes. A partir de los cambios en los procesos realizados por los departamentos de ingeniería y calidad de los proveedores de Airbus, el número de horas para recantar es alrededor de 12 horas de trabajo en el peor de los casos.
