# INVESTIGACIONES ARQUEOLÓGICAS EN EL CASTILLO DE JIMENA DE LA FRONTERA. CÁDIZ. FASE I. (2002)

MIGUEL ÁNGEL TABALES RODRÍGUEZ  
PABLO OLIVA MUÑOZ  
GREGORIO MORA VICENTE  
ROSARIO HUARTE CAMBRA  
AMPARO GRACIANI GARCÍA  
JOSÉ MARÍA CALAMA RODRÍGUEZ  
ARTURO PÉREZ PLAZA  
LUIS ALBERTO NÚÑEZ ARCE

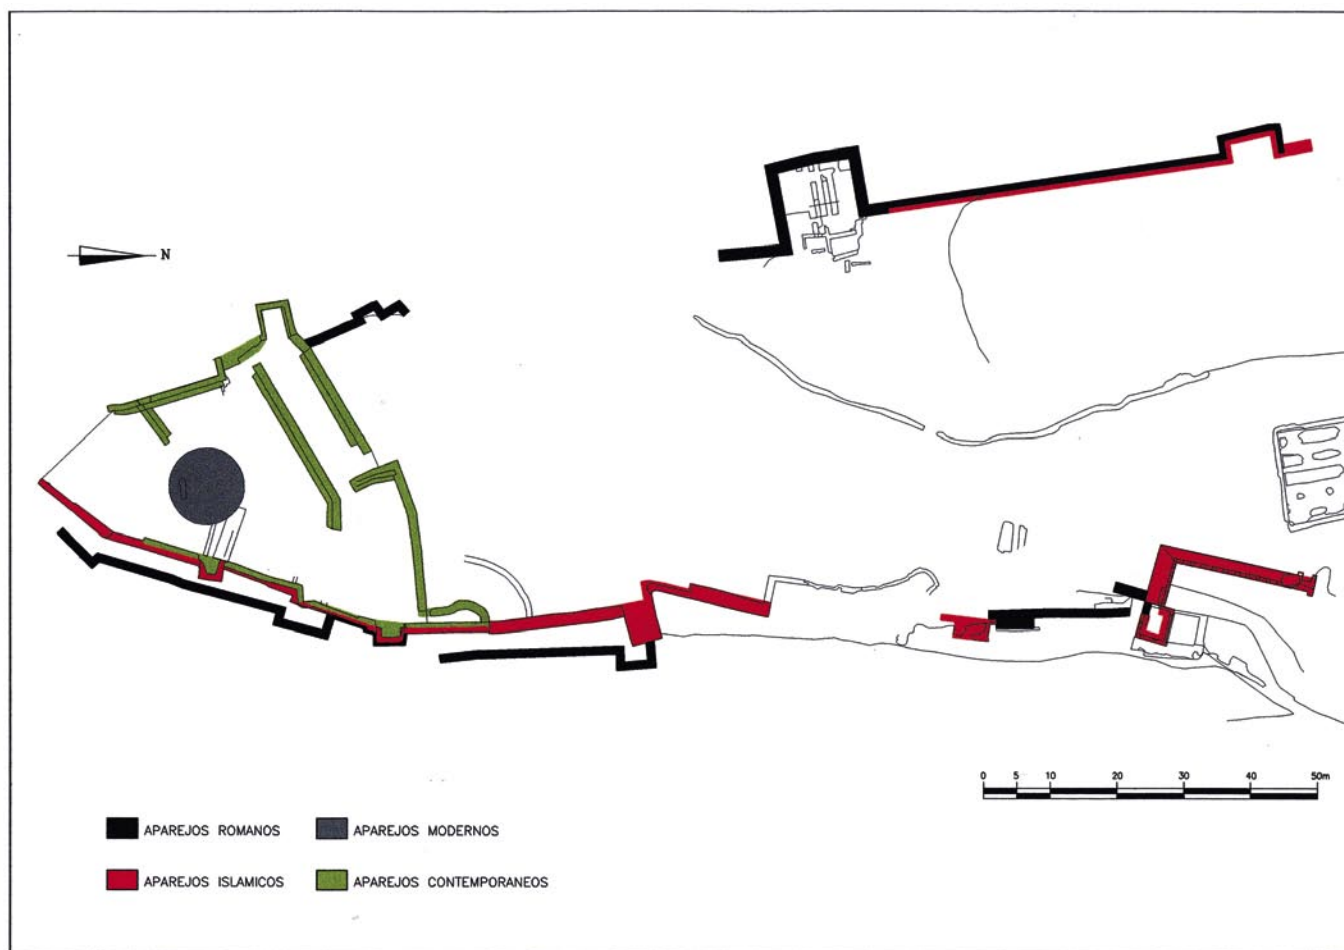
FIG. 2. Planta actual del castillo con los diversos tipos de fábrica identificados.

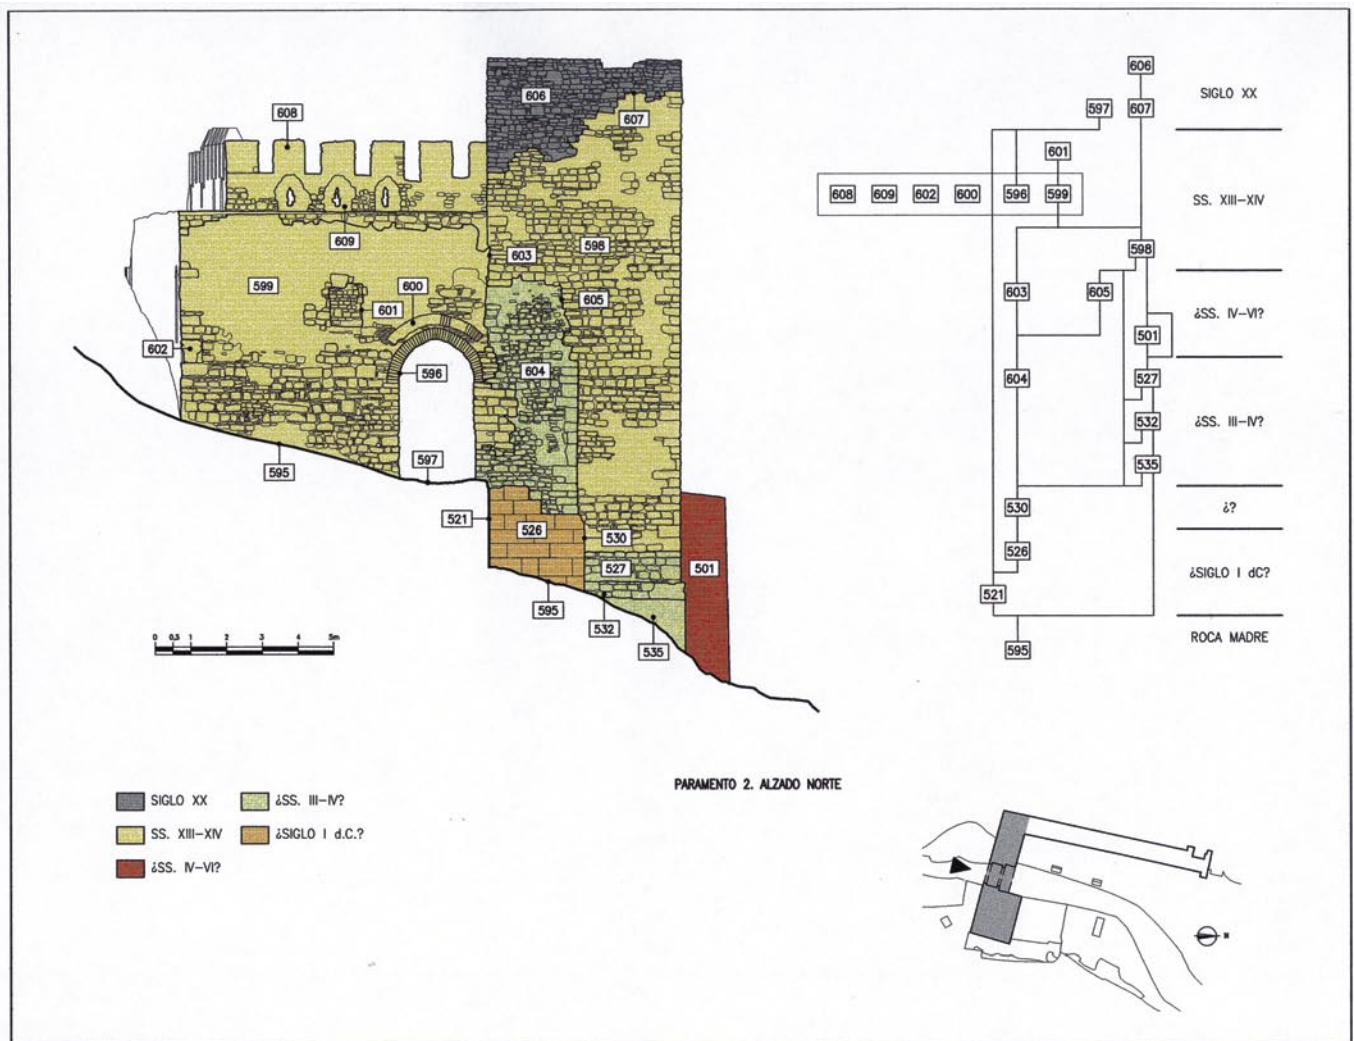
FIG. 3. Alzado estratigráfico de la Puerta del Reloj.

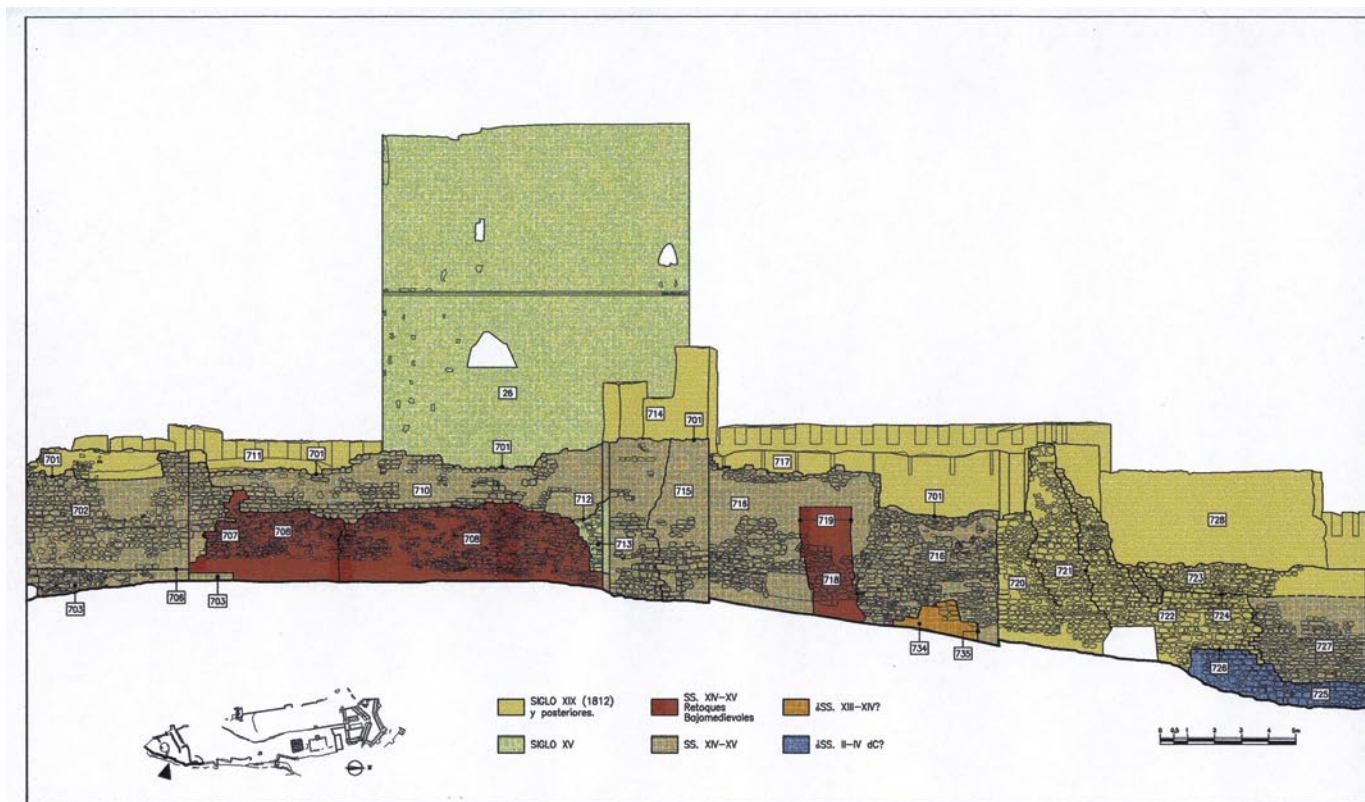
FIG. 4. Alzado estratigráfico de la muralla oriental. Extremo sur.

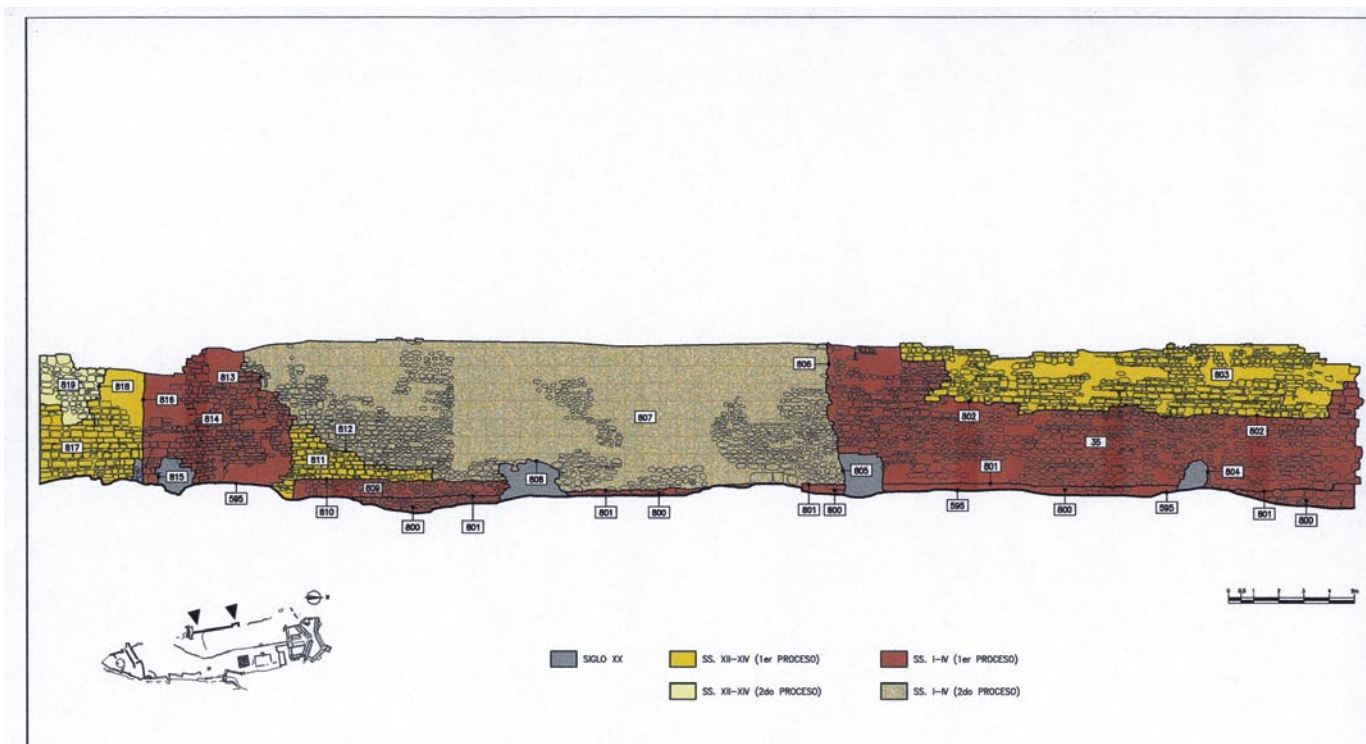
FIG. 5. Alzado estratigráfico de uno de los sectores de la muralla occidental.

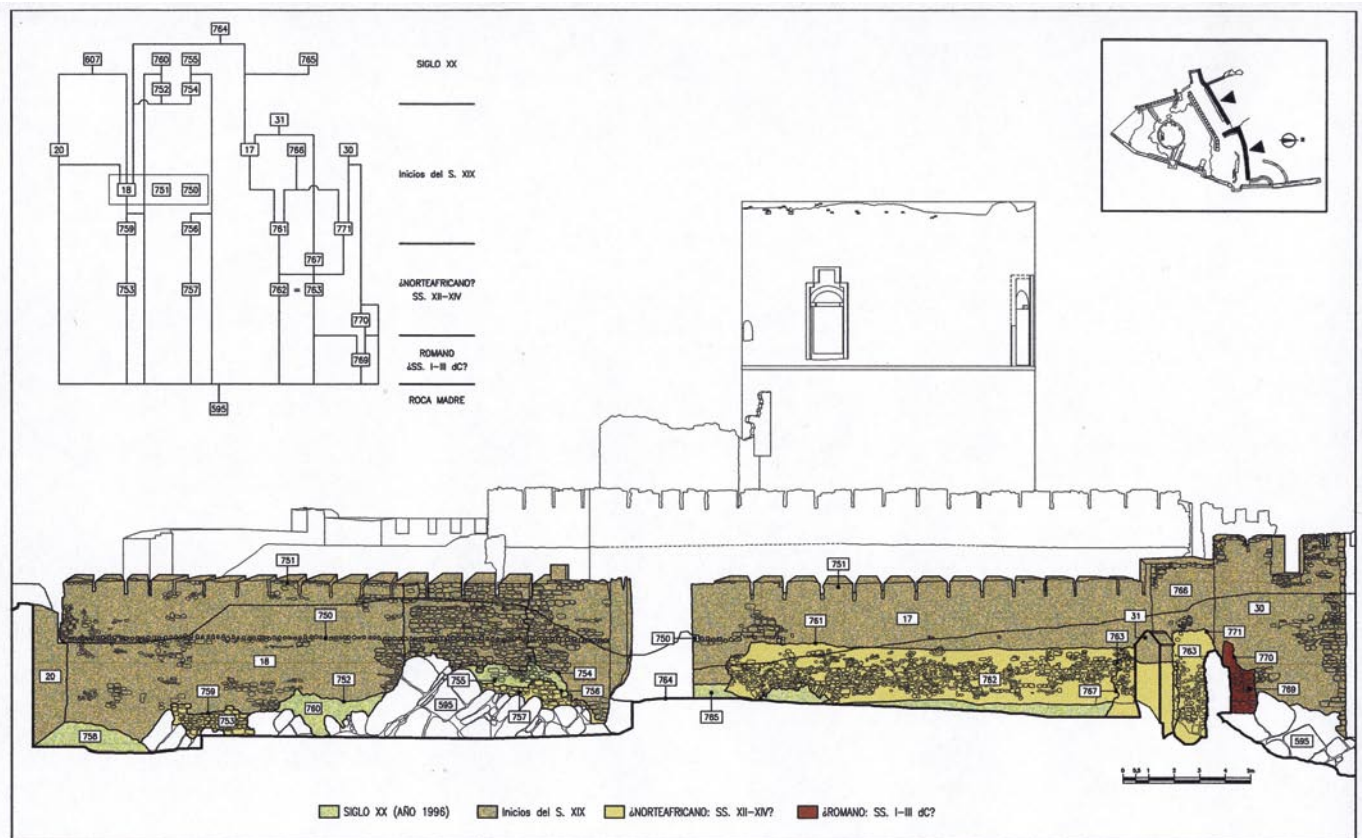
FIG. 6. Alzado estratigráfico del acceso a la zona de la alcázar.

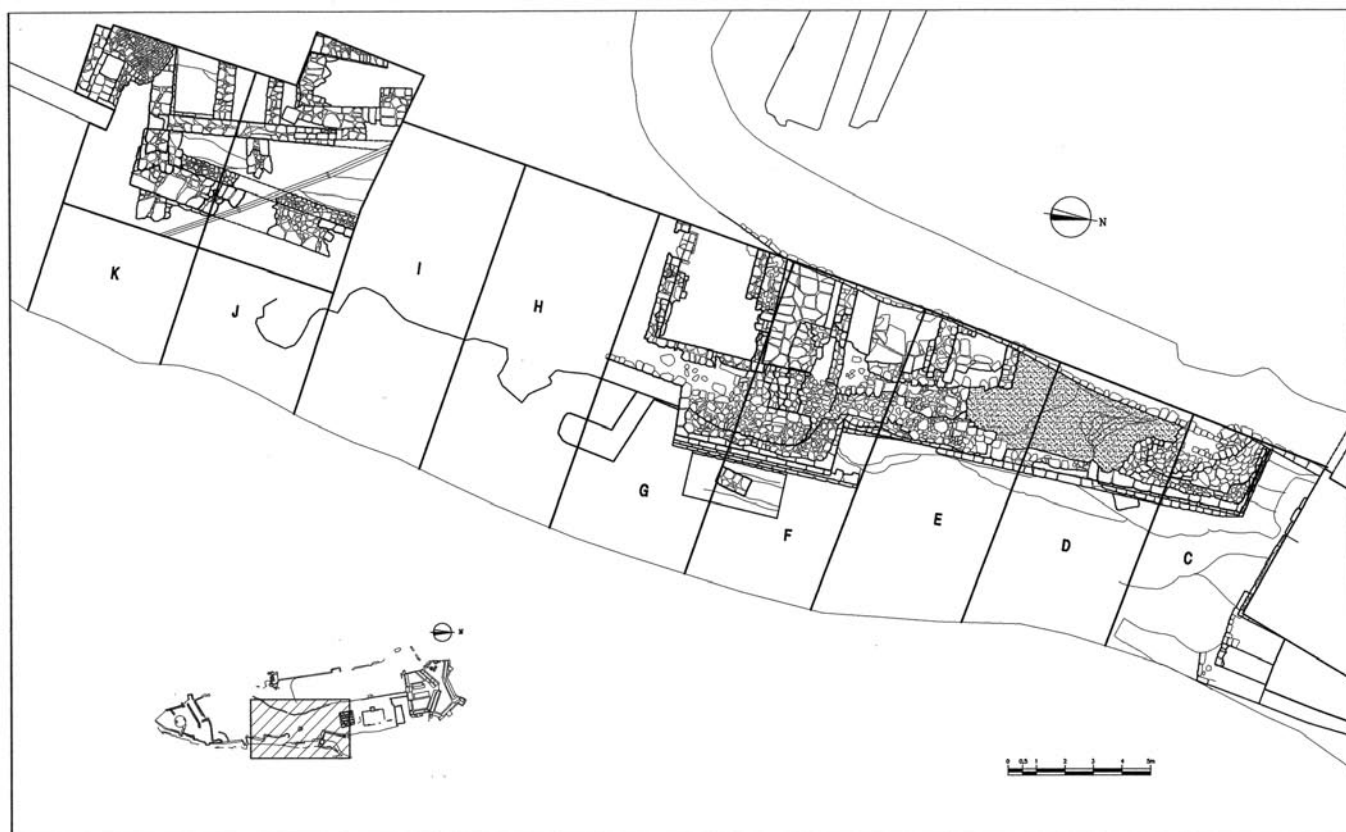
FIG. 7. Planta del área de limpieza de la muralla oriental con la zonificación por sectores, una vez concluida la intervención.

El trabajo realizado consistió en la limpieza arqueológica de la zona partiendo de sectores de cinco metros de anchura cada uno, que identificamos con las letras de la A a la M, partiendo desde la Torre del Reloj, en el extremo sur, hasta llegar al lienzo rehecho en 1992. El sistema ideado se basaba en el rebaje exhaustivo de cada sector, llegando hasta la cimentación de los lienzos en los lugares que fuese oportuno, intentando aclarar en todos los casos la secuencia estratigráfica de las fases, mediante la recogida sistemática del material que los rellenos ofrecían.

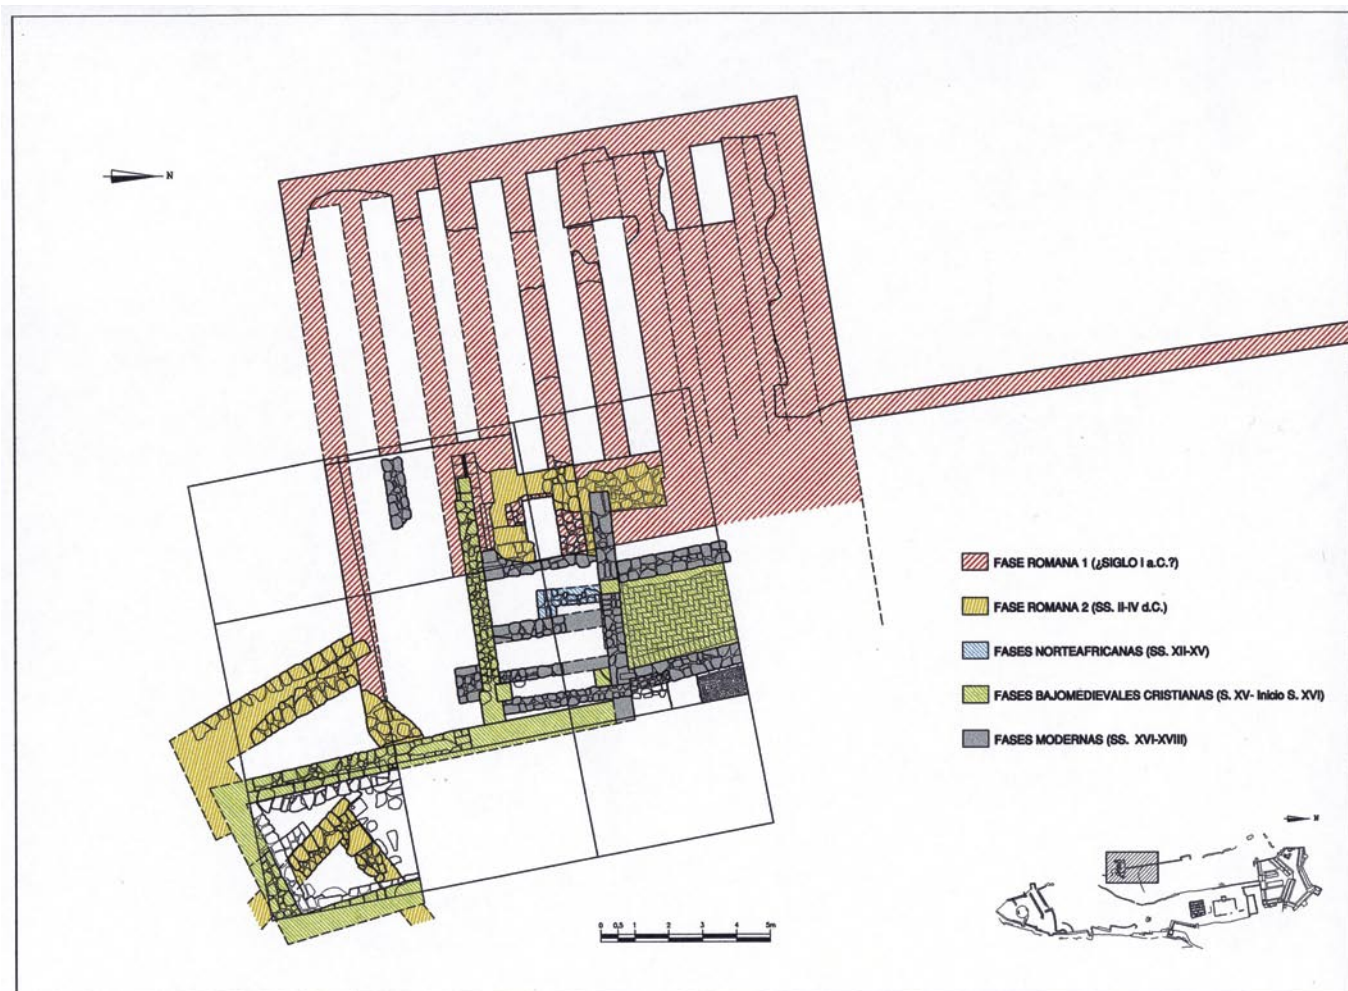
FIG. 8. Planta del área de limpieza de la muralla occidental en la que se muestra la superposición de estructuras.

UNIDAD	ELEMENTO	CRONOLOGÍA	COTA
716	Muralla de poniente de la fortaleza. Opus vittatum B.	Siglo I a.C.	
764	Cubierta sobre cubo de las nueve bóvedas.	Siglo I a. C.	189'96.
727	Pavimento de losas con media caña.	Siglo I a.C.	190'28.
728	Moldura de piedra caliza.	Siglo I a. C.	190'44 / 190'28.
717	Refuerzo defensivo sobre ángulo N-W.	Siglo II-III.	191'66 / 187'89.
729	Pavimento de losas calizas	Siglo II-III.	190'53 / 190'44
776	Pavimento de losas calizas	Siglo II-III	190'06 / 189'92.
730	Relleno de anulación de suelo 729 bajo capa 763.	Siglo XIV.	191'14 / 190'53
763	Capa de cal, asiento de solería perdida.	Siglo XIV.	191'14.
718	Paramento de articulación.	Siglo XIV.	191'60 / 190'28
711	Solería de ladrillos a la palma	Siglo XVI.	191'28.

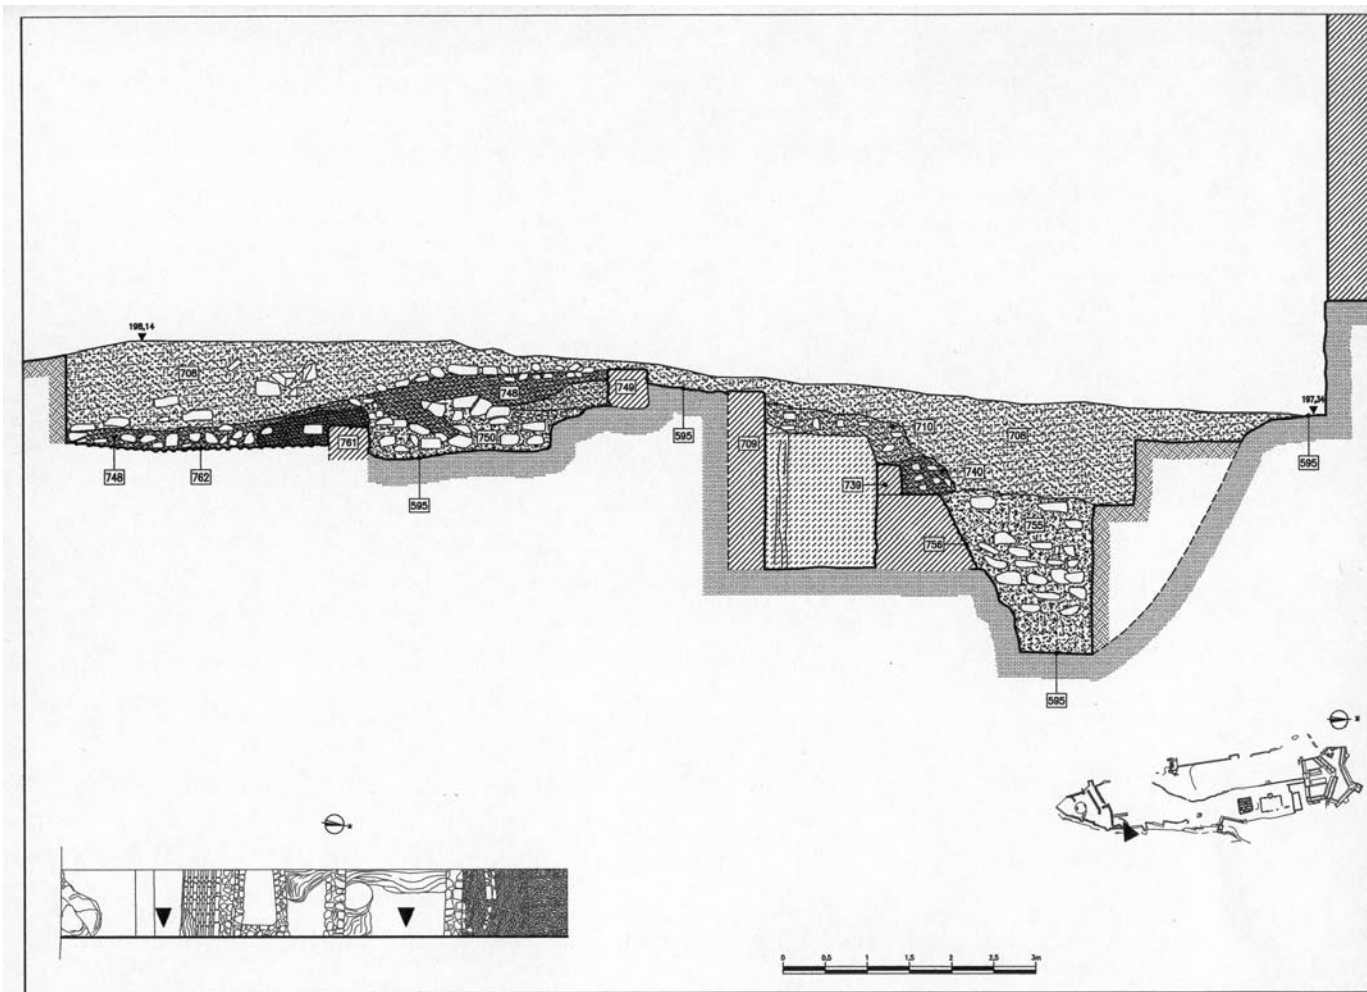
FIG. 9. Perfil oriental del Sondeo Estratigráfico II.

El siguiente elemento que hallamos en el corte es el muro septentrional del foso de defensa del alcázar identificado como unidad 756. Este muro, conocido como contraescarpa, se halla construido con un aparejo de piedra caliza cortada en piezas escuadradas formando el lógico talud hacia el interior del foso. En su parte inferior se observa como va ciñéndose y adaptándose a la forma de los afloramientos de roca madre arenisca que le sirven como cimiento, hasta que llega a la cota final del foso en la que la roca es cortada de forma horizontal para formar la base del mismo. En el relleno interior del foso se han localizado gran cantidad de piedras calizas escuadradas que, con casi total seguridad, pertenecen a la destrucción del alzado de la contraescarpa. Gracias a la documentación sabemos que esta estructura fue construida durante el siglo XIX, dentro de la dinámica de la Guerra de la Independencia, por el ejército español, al igual que las demás labores de remodelación que quedan patentes en todo

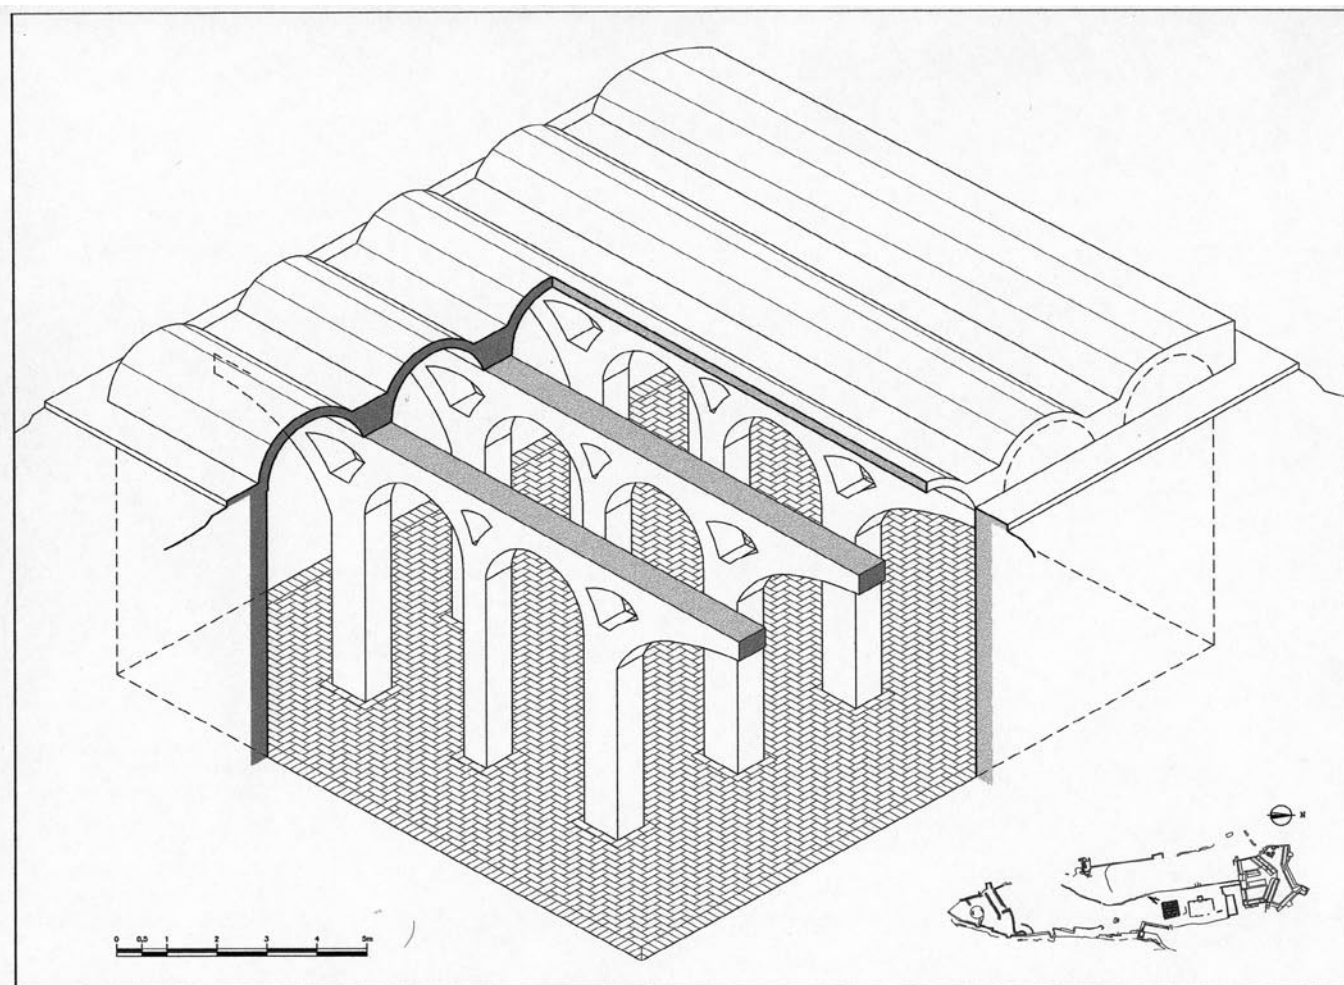
FIG. 10. Reconstrucción hipotética del aljibe almohade.

Es de destacar que el aljibe sigue conteniendo una considerable cantidad de agua que se nivela a la cota 190.94. En total, una vez descubierta la solería, comprobamos que, desde la coronación de las bóvedas, el aljibe tiene una profundidad de 6.50 metros de los que se hallan cubiertos por el agua, aproximadamente, los primeros 0.40 metros.

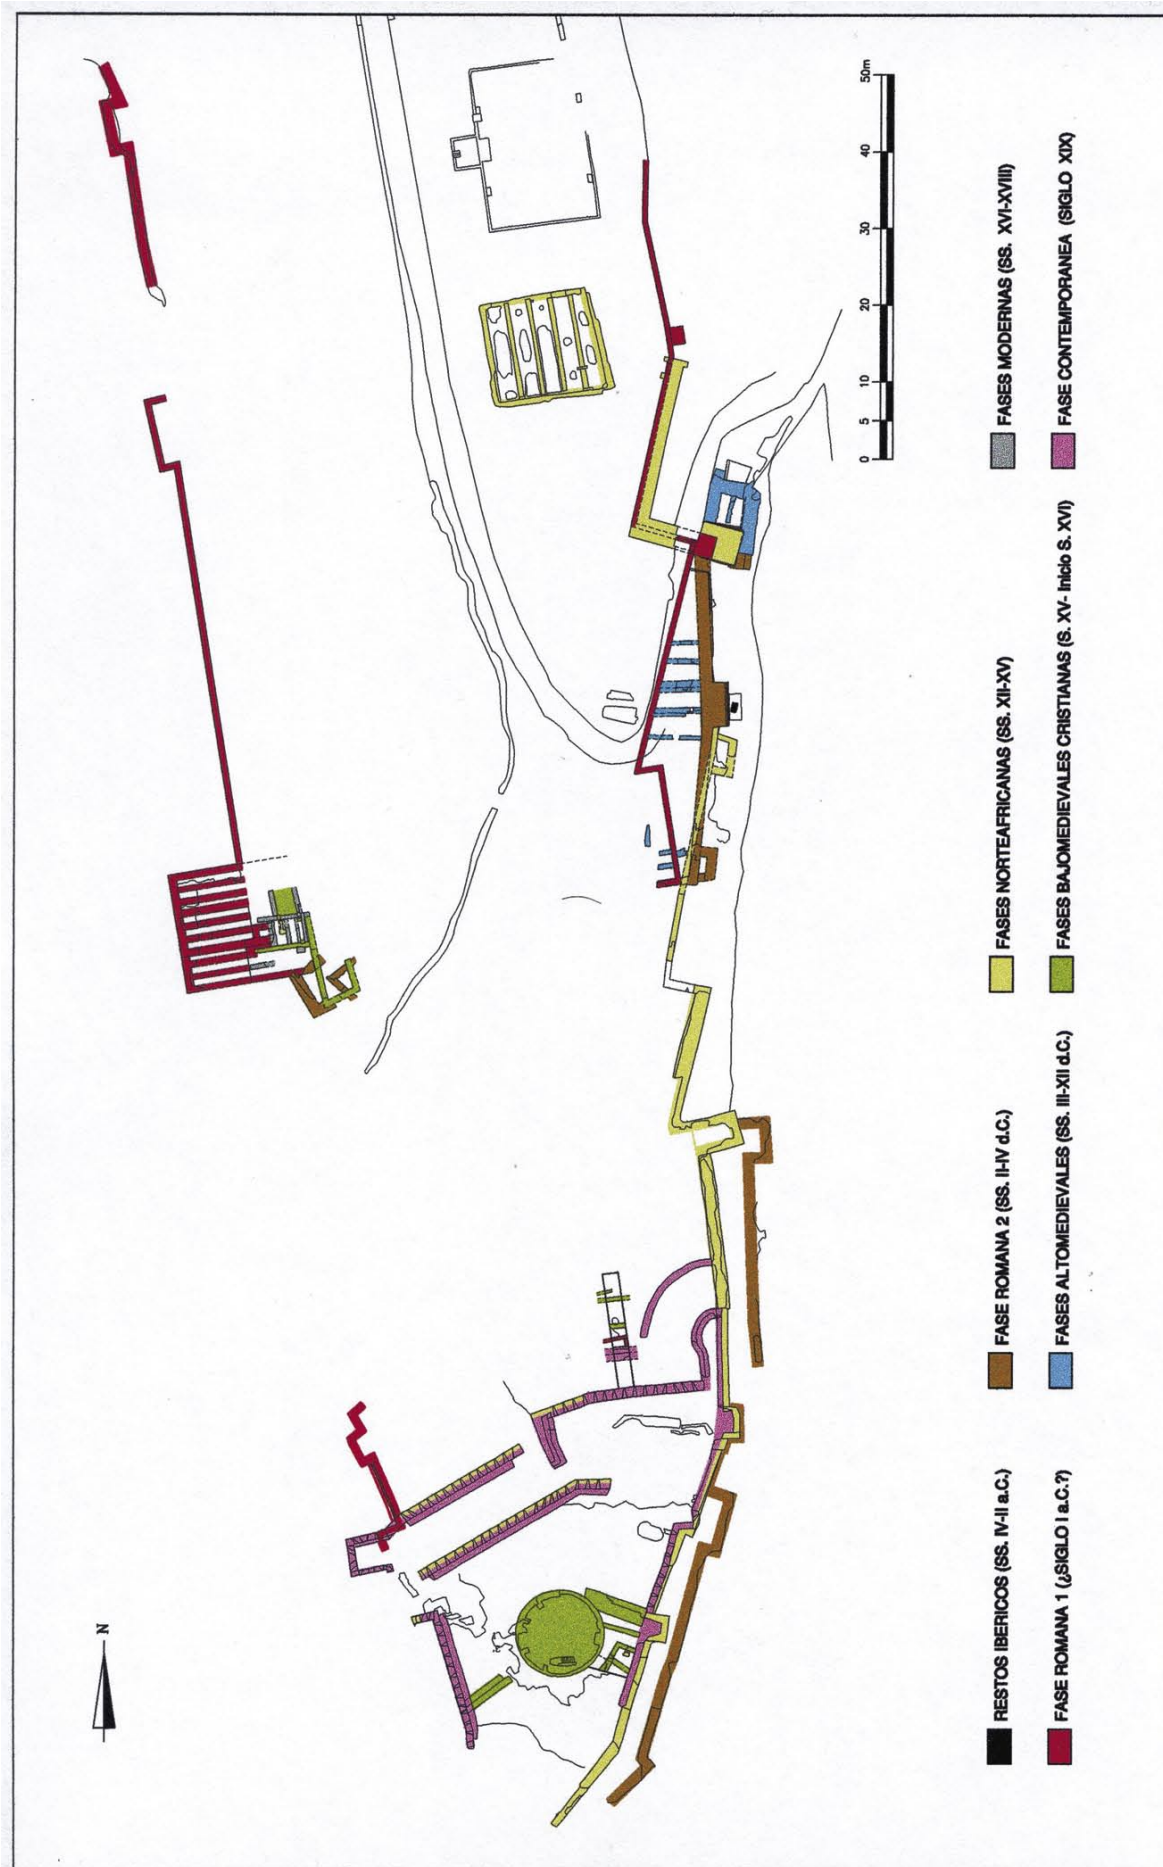
FIG. 11. Planta general de la fortaleza con las fases de ocupación.
