INTERVENCI N ARQUEOL GICA PREVENTIVA SOBRE LOS N MEROS 3-7 DE CALLE ADOLFO RODR GUEZ JURADO. FACHADA DE LA REAL CASA DE LA MONEDA¹

Resumen

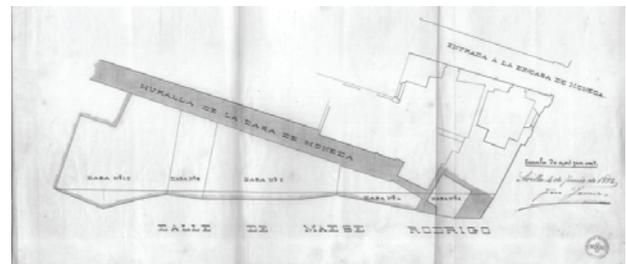
Figura 2. A.M.S. L. de O. L. 15. C.3. N.º 105-106. A /2287. Año de 1892. Planta de José Gómez Otero con estado actual y nueva línea para los edificios de la calle Maese Rodrigo (2-10).

Sito en la estancia 8, primera crujía de fachada principal de los números 3-5. La colocación en este punto está condicionada por el plano de José Gómez Otero en el que marca la alineación y

estado actual de la calle Maese Rodrigo (Actual Joaquín Hazañas), en 1892. En el plano aparecía dibujada la muralla de la Fábrica de la Moneda (cierre de levante del recinto), y una torre. Los resultados del sondeo fueron prontos, ubicando la mencionada torre y otra más, frontera y formando una puerta de acceso mantenida como paso al recinto hasta 1761. Estos testimonios ocasionaron que el sondeo se ampliara en tres ocasiones, si bien la máxima cota de excavación (no en toda su superficie), fue de 2,50 m.

A partir de aquí, manejamos una fuente aludida: el expediente de reconstrucción de los números 2-10 de la calle Maese Rodrigo (actual Joaquín Hazañas), que contenía una representación en planta en la que aparecen la muralla de cierre oriental de la Real Casa de la Moneda, y una torre en el ángulo N-E. A estos elementos se adosaban construcciones exteriores, siendo todo demolido para levantar las actuales fachadas. Los resultados de la intervención arqueológica han venido a corroborar estos datos, puntualizando sobre algunas cuestiones, como la forma del baluarte; pero sobre todo han rescatado la mitad de la superficie que permanecía oculta bajo el proyecto barroco de Sebastián Van der Borch, la anterior portada de la ceca. El primer resultado que llama la atención de la excavación ha sido la localización del acceso a la Casa de la Moneda antes de 1761, compuesto por la relación de una serie de estructuras defensivas no coetáneas. Esta puerta estaba situada entre dos torres de tapial, descubiertas a diferente cota por haber sido demolidas en periodos históricos distintos. El complejo se sitúa bajo la línea de la portada barroca de la Moneda, que la elimina parcialmente.

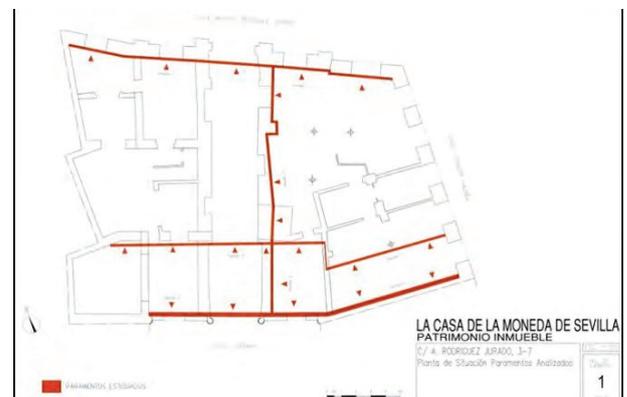
Figura 3. Situación de las secciones paramentales estudiadas con metodología arqueológica.

Los estudios paramentales se realizaron sobre las crujías que previsiblemente contenían mayor carga estratigráfica, correspondiendo a la fachada principal a Adolfo Rodríguez Jurado, el corredor de calle Habana E (que unía la calle y el interior del recinto); primera crujía hacia fachada de calle Habana y la fachada trasera a calle Habana (Figura 3). Los mismos fueron caracterizados a escala 1/50. Para llevar a cabo su representación se siguieron técnicas de dibujo arquitectónico y fotogrametría, de manera que existiese una mayor verosimilitud en el resultado final. Cada sección se expuso por duplicado, incorporando en el primer caso patologías, tipos de aparejos y

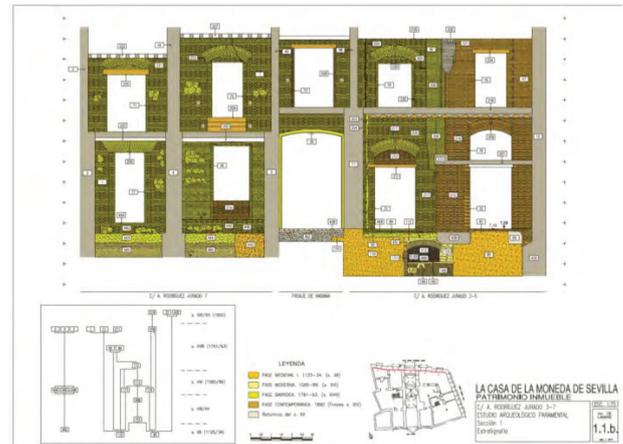
Figura 4. Sección 1. Análisis estratigráfico y cronológico.

Sección 1. Fachada principal a Adolfo Rodríguez Jurado (Figura 4).

Se trata del frente principal de la residencia. La realización del estudio permitió documentar la superposición de varias fases constructivas entre los siglos XII-XX¹². Toda la línea amortiza las dos torres de tapial que formaban parte del recinto defensivo de la ciudad. Formaron la puerta principal del conjunto de la Moneda hasta la construcción del cuerpo actual, con algunas innovaciones como la formación de un colector entre los baluartes, dentro del proyecto de Juan de Minjares para aliviar el riesgo de inundación del recinto.

La imagen se mantuvo hasta el año 1761, cuando se planteó la construcción de la nueva fachada que ponía en contacto la calle y el interior del recinto monedero. En esa operación, se derrumbó la torre occidental del acceso islámico, manteniéndose la frontera como parte del nuevo diseño barroco¹³. Esta última se eliminó completamente con el episodio de construcción de este edificio en 1892. La conexión entre las fábricas del XVIII y XIX se llevó a cabo mediante adosamiento simple. En ambos casos se usan aparejos de ladrillo, si bien en el caso de la obra barroca estos suelen ser reutilizados e incorporan fragmentos de mampuesto, de piedra e incluso tapial.

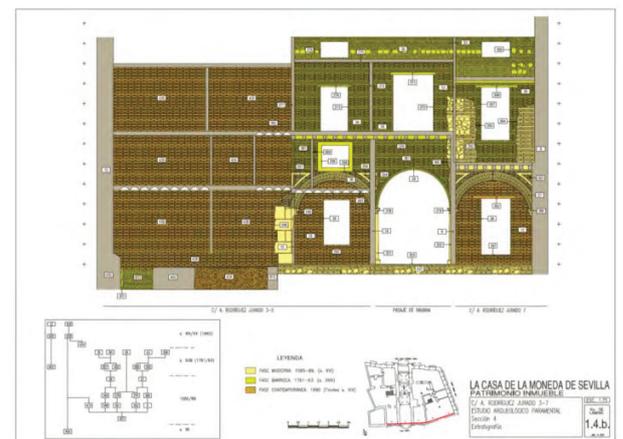
Figura 5. Sección 3. Análisis estratigráfico y cronológico.

Sección 3. Segunda crujía hacia fachada de calle Habana (Figura 5)

Esta sección, la más amplia del inmueble, era la que *a priori* podía contener mayor carga estratigráfica por incorporar el pasaje del siglo XVIII y la reforma contemporánea del inmueble¹⁵. El muro había mantenido una línea que fue levantada en siglo XII, al aprovechar el cierre oriental de la alcazaba y la corraliza que este formaba delante de la puerta medieval. Esa organización se mantuvo inalterable hasta el siglo XVIII, solo rompiéndose la muralla para abrir una entrada al patio de Mercaderes de la Casa de la Moneda.

También hay noticias sobre la fábrica del XVI. Hay huella de un gran acceso junto al pasaje (U.E.319), que servía de paso a la caballeriza del Tesorero. Se ha podido documentar un tipo de fábrica mixta de ladrillo y cajones de tapial que forma parte del repertorio utilizado por Minjares y otros en los que utiliza encofrados de mampuesto, además de otros detalles como las soluciones de vanos, adintelados con rosca trapezoidal y de cubierta original (forjados de madera planos). Lo más llamativo es la rotura que se produce con la incorporación del pasaje público que centra la composición. Se ha conservado la interfaz de rotura de la fábrica original, y el encastrado con la dieciochesca. Este cambio supone una diferencia de alturas que se ha mantenido hasta hoy¹⁶. Con la construcción de esta parte se derrumbó buena parte del sistema de entrada de la alcazaba.

Siguiendo la planimetría de Gómez, esperábamos dar con el límite occidental de la ceca, que rotula como muralla de la Casa de la Moneda, y dibuja recta e indirectamente vinculada a la torre. Durante nuestra campaña localizamos este muro, de disposición novedosa por la manera en que se relaciona con el postigo descubierto. La muralla viene en la dirección prescrita, como medianera entre las actuales residencias de J. Hazañas, pero no entesta con la torre occidental como pudiera ser previsible, sino que hace un ángulo recto antes de llegar al baluarte, forma un tramo paralelo a la puerta, y vuelve a girar en recodo bajo el corredor de Habana, desde donde se deduce su vinculación con la torre occidental del postigo²⁷ (Figura 5).

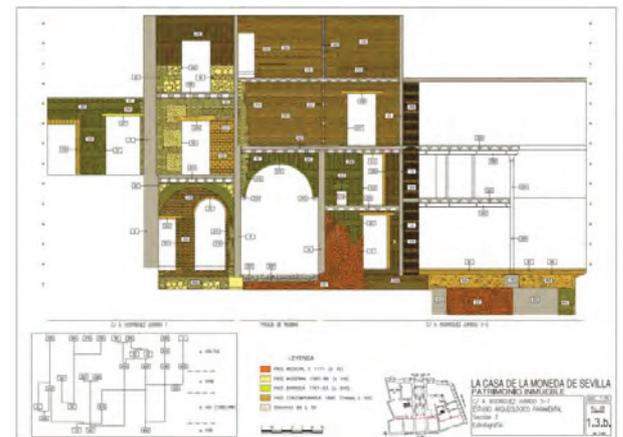
Figura 6. Sección 4. Análisis estratigráfico y cronológico.

Sección 4. Fachada trasera a calle Habana (Figura 6)

La sección acogía la fachada del edificio hacia la calle Habana y en su interior la nueva organización de vivienda del XIX¹⁷. El frente hacia el antiguo patio de los Mercaderes planteaba varias dudas. Hasta la fecha se había datado su construcción en siglo XVIII, durante el proceso de la nueva portada del edificio. La parte interior ofrecía menos controversia al haber sido levantada por Gómez Otero en 1892.

Los resultados evidenciaron que la fábrica está sometida a la reutilización de elementos anteriores. Se documentó el lienzo oriental que cerraba el conjunto de la ceca, eliminado en siglo XIX y también el diseño original de la fachada hacia Habana, que fue levantada por Juan de Minjares en las mismas condiciones que el frente contrario del patio, mediante triple galería de columnas de mármol y arcos de tres centros algo rebajados, con decoración de ladrillo aplantillado en su rosca y enjutas. Pudimos descubrir parte de esta decoración entre el recorrido de la finca,

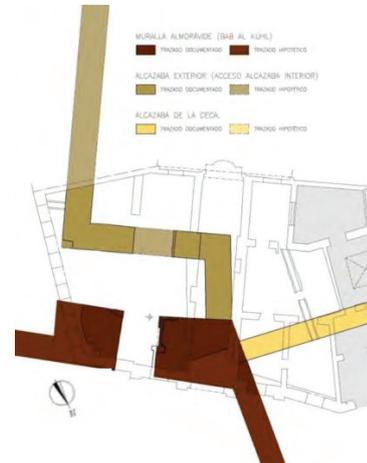
Figura 7. Planta de la residencia con los elementos del sistema defensivo de la ciudad documentados.

Conclusiones (Figura 7)

La intervención arqueológica culminó con el descubrimiento de la primitiva puerta de la Casa de la Moneda, tratándose de un vano entre dos torres rectangulares. La torre más occidental es la dibujada por Gómez Otero en la planta que precede a su intervención de 1892, citada anteriormente. La potencia del elemento, construido en tapial muy rico en cal, motivó que fuese demolida a cimentación de la nueva obra, y utilizada como asiento de parte de la fachada nueva. El descubrimiento de la segunda torre no fue tan evidente, porque su derrumbe se había llevado a cabo durante los planes de obra de la portada dieciochesca. Las torres no eran paralelas, se separaban en ubicuo abriéndose hacia el exterior del edificio. Entre los baluartes se disponía un vano de 3,30 m de anchura. La excavación permitió documentar varios niveles de pavimento superpuesto entre los siglos del XV y XVI, cuando se reforma la entrada y se eleva la cota de piso, al construirse una bóveda de desagüe. Aparte de la puerta, se documentó un tramo de muralla en recodo que formaba delante de ella una corraliza de cinco metros por trece de anchura. Como posteriormente se referirá, estos resultados se interpretaron como parte del recinto defensivo de la ciudad. La puerta fue identificada como la más meridional del recorrido, denominada *bab al Kuhl* en las fuentes árabes, mientras que el muro que define la corraliza parece formado durante el proceso de ampliación del Alcázar con las alcazabas interior y exterior en 1171.

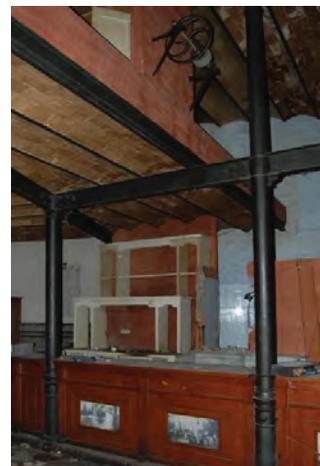
Lámina 2. Estructura interna del antiguo bar La Moneda, actualmente demolido.

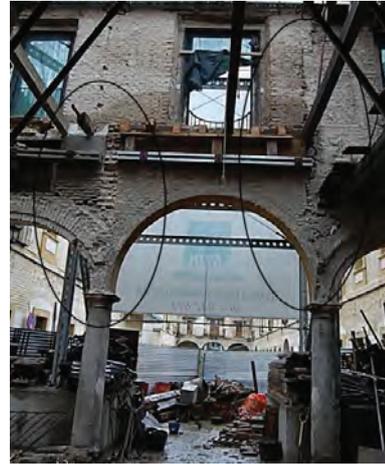
Lámina 3. Detalle de Sección 4, sobre la que puede verse la rotura de fachada original (1585) para abrir el actual pasaje de Habana (1763).

además de comprobar algunos detalles constructivos de la fábrica, como su cimentación y aparejo, en el que se determinó una obra de ladrillo y cajones de mampuesto (aparejo toledano). La estructura del XVI quedó rota con la incorporación del arco central, de medio punto y algo peraltado, que forma parte del pasaje de comunicación de la nueva portada. En esta obra, Van der Borcht mantuvo los arcos laterales de la galería y parte de su alzado. Como en la sección anterior, las interfaces de separación entre ambas fábricas son muy evidentes (Lámina 3).

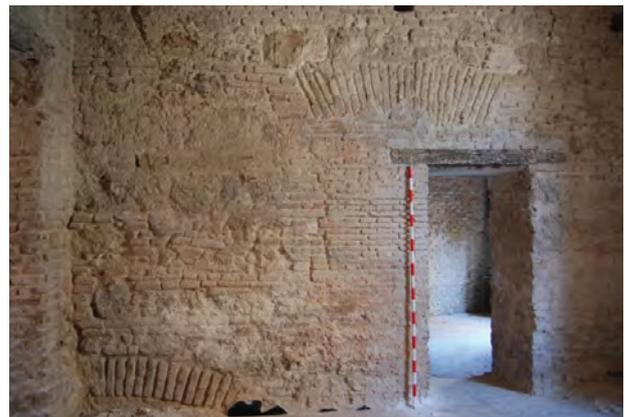
Lámina 4. Tipo paramental VI. 1761-63.

TIPO VI. Fábrica mixta formada por ladrillos, fragmentos cortados de tapial y sillarejos reutilizados.

El ladrillo, en ocasiones de acarreo, se dispone de forma irregular tendente al tizón y trabado con argamasa. El módulo suele rondar los 0,30 x 0,15 x 0,04 m. Entre las hiladas se incorporan fragmentos de tapial, cortado en módulo indiferente.

Datación: 1761-63. (Lámina 4).

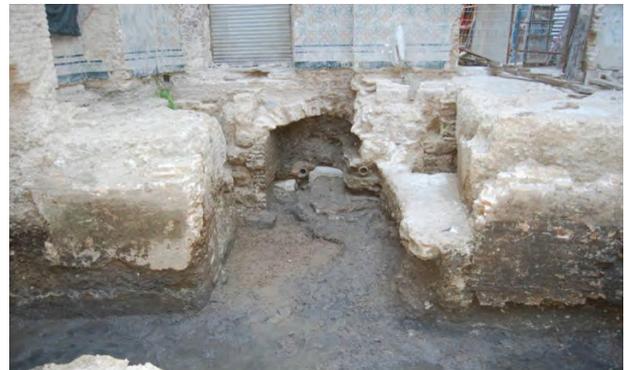
Lámina 5. Restos del Postigo almohade bajo la fachada principal de la Casa de la Moneda: *Bab al Kuhl*.

Postigo bajo fachada actual (L mina 5). La excavaci n extensiva permiti  la documentaci n completa de este paso, as  como el mal estado que padec a la torre occidental, eliminada durante el siglo XVIII. Hab a sido horadada y serv a como aljibe de colectores que vert an desde el n mero 7 de la calle, y que llegaban a este punto atravesando el pasillo de Habana. El vano

presenta 3,30 metros de luz y originariamente debi  estar cubierto por b veda de medio punto, eliminada durante la confecci n de la fachada actual.
