Dinámica hidromorfológica y  
evolución reciente (1956-2016) en la  
cuenca del arroyo de El Partido,  
Huelva, SW de España

Álvaro Lama Sánchez

Departamento de Geografía Física y Análisis Geográfico Regional

Universidad de Sevilla

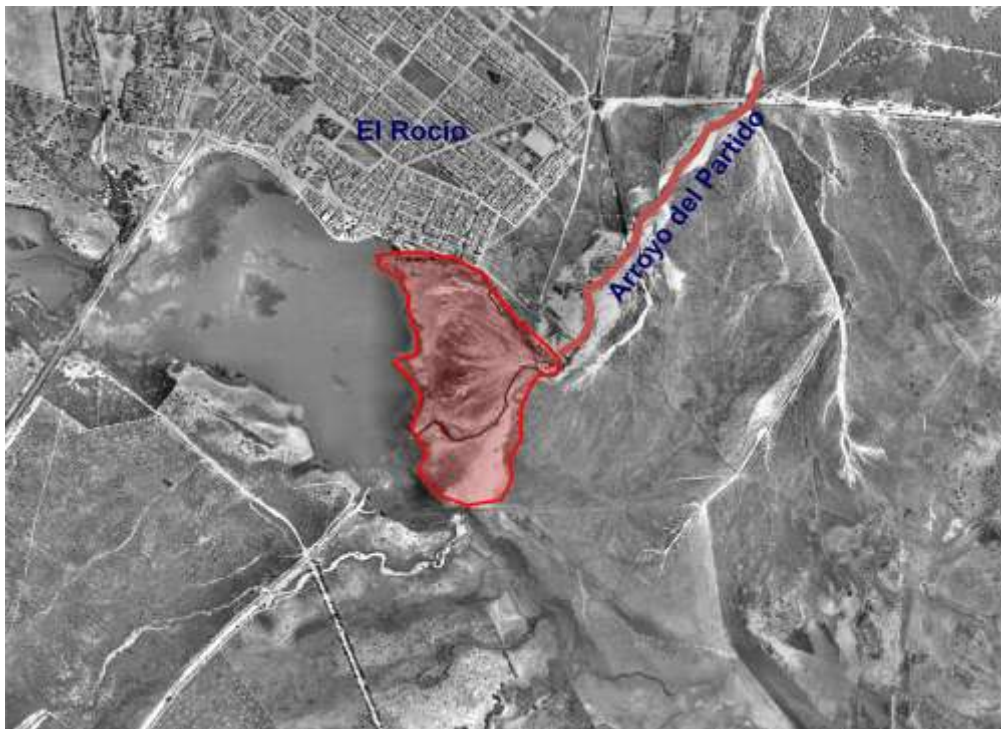
Figura 2. Localización del cono aluvial generado por el arroyo de El Partido en el sector NW de las Marismas del Guadalquivir en la conexión de éstas con la Madre de La Rocina, a la altura de la aldea de El Rocío (Almonte, Huelva).

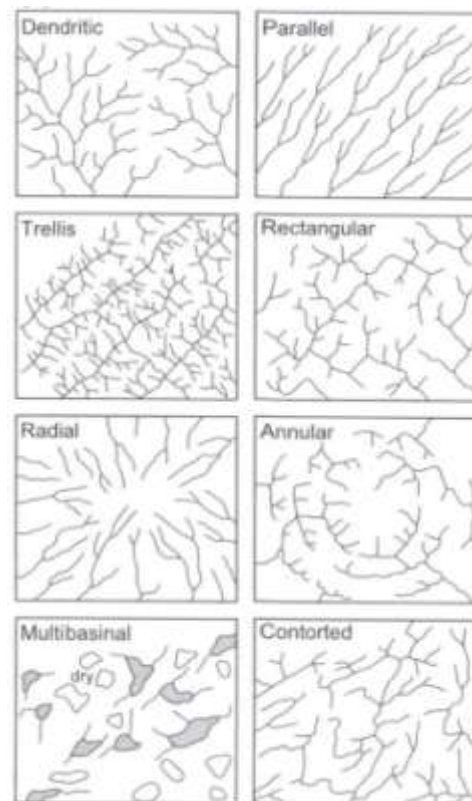
Figura 7. Clasificación morfológica de las redes de drenaje según Howard (1967).

<i>Tipo de red</i>	<i>Características estructurales, litológica y topográficas</i>
Dendrítica	-Sedimentos horizontales o rocas cristalinas homogéneas. -Ausencia de controles estructurales sobre materiales de resistencia uniforme.
Pinnada	-Superficie fácilmente erosionable sobre rocas horizontales homogéneas.
Paralela	-Superficie de pendiente pronunciada, asociada a fracturas y pliegues.
Radial	-Domos, conos volcánicos.
Enrejada o espaldera	-Sedimentos plegados, alternando capas duras con otras más débiles. También aparecen en áreas con formas topográficas paralelas o elongadas. Alineación de rocas.
Rectangular	-Fracturas y fallas.
Anular	-Domos erosionados en capas alternativas de sedimentos blandos y duros.
Centrípeta	-Calderas, cráteres, cuencas tectónicas.
Distributivo	-El curso principal se divide en varios anastomosados. -Característicos de áreas de escasa pendiente.

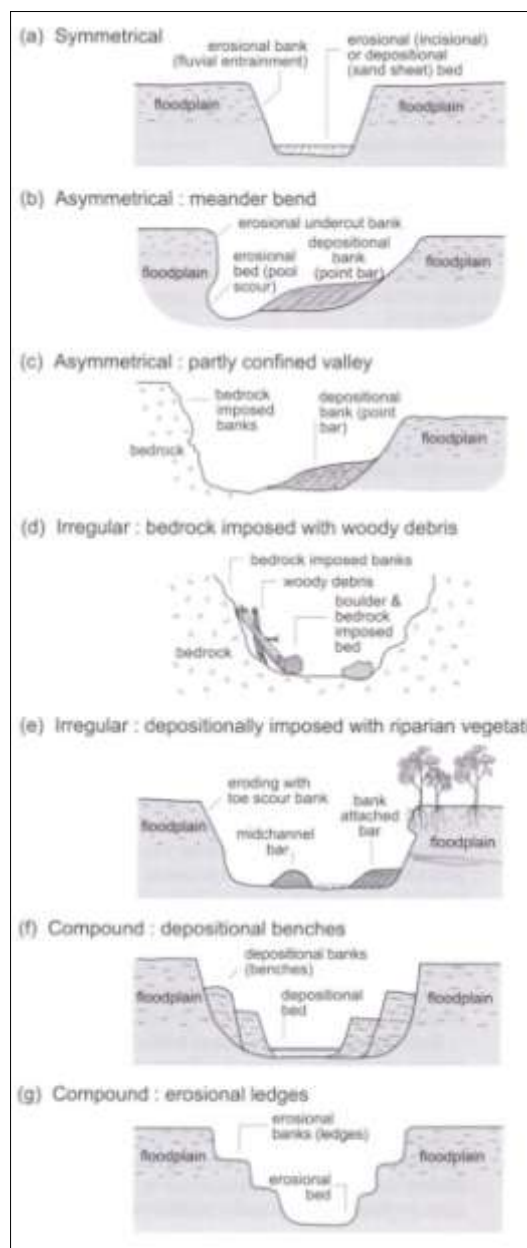
Figura 10. Clasificación de la forma o sección de los canales según Brierley y Fryrs (2005).

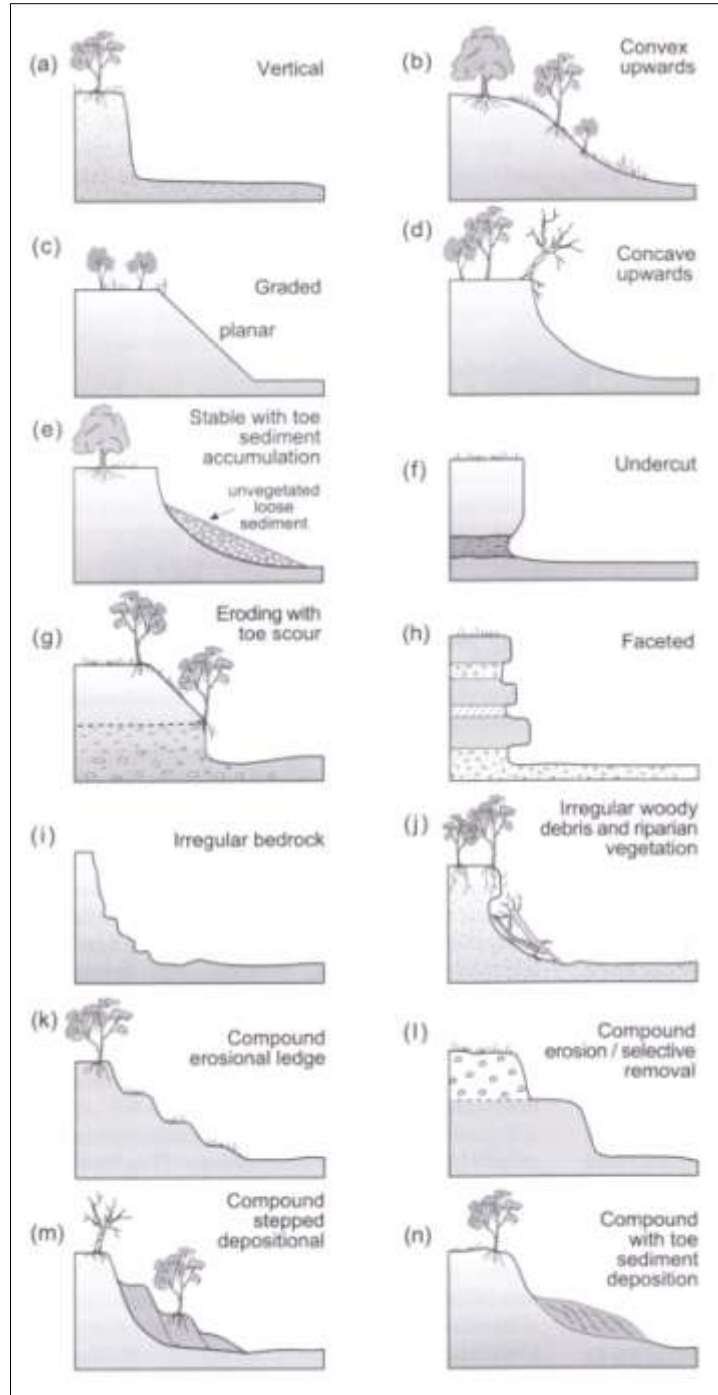
Figura 12. Forma de las orillas según Brieley y Fryirs (2005), basándose en Thorne (1999).

por Brieley y Fryirs (2005) basándose en los trabajos de Thorne (1999) con hasta 14 categorías diferentes.

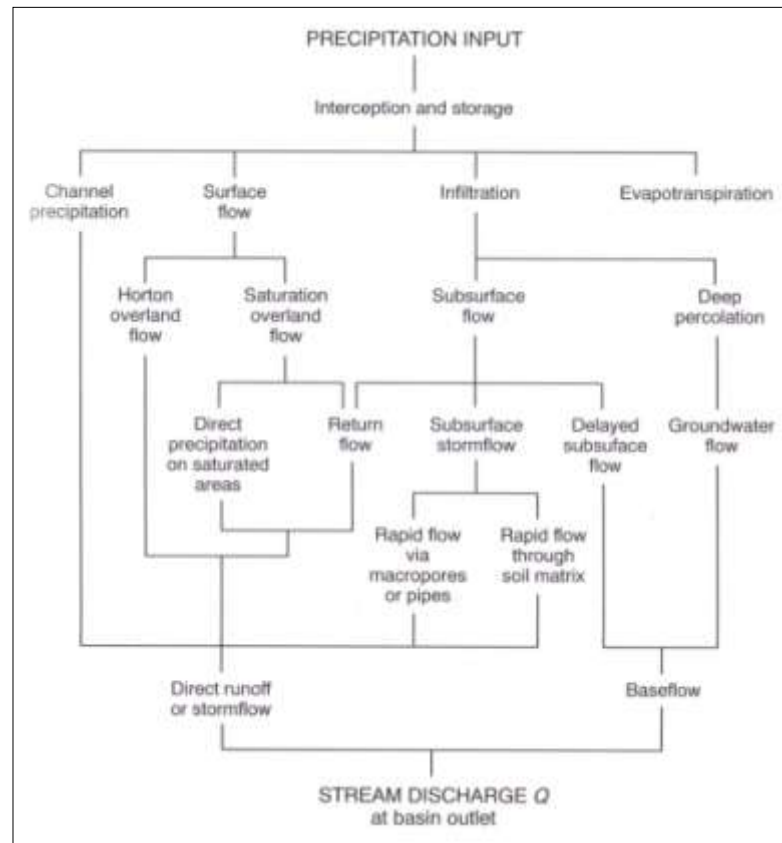
Figura 14. Esquema-diagrama del proceso de concentración de la escorrentía en la red de drenaje. Tomando de Knighton (1998).

En la figura 14 se esquematiza el recorrido que el *input* de agua en las cuencas puede desarrollar hasta llegar a concentrarse finalmente en los cauces fluviales.

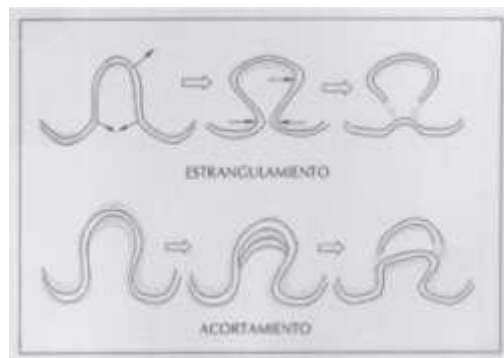
Figura 21. Mecanismo de corte y abandono de meandros según Pedraza (1996).

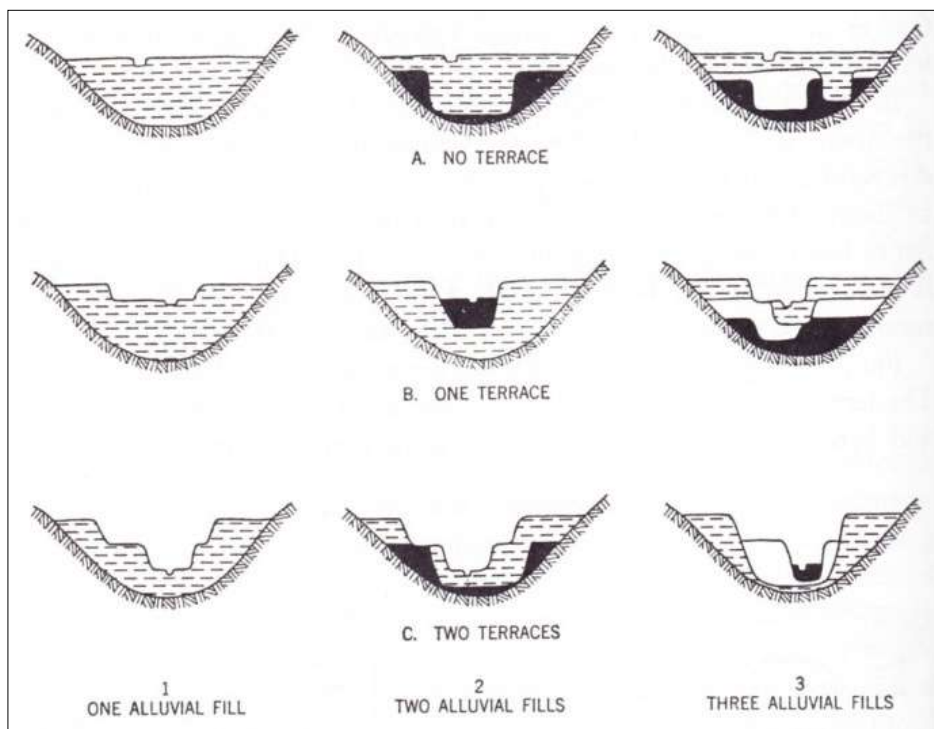
Figura 22. Diferentes secuencias de relleno y conformación de terrazas (Leopold *et al.*, 1964).

Por su parte las terrazas fluviales se pueden analizar desde ópticas diferentes. Desde un punto de vista fisiográfico las terrazas constituyen plataformas más o menos extensas con un borde o escalón. Desde un punto de vista morfogenético constituyen relieves tabulares de superficie plana desarrollada sobre depósitos aluviales generados en diferentes fases, y cuyo frente o escalón se genera como consecuencia de procesos de incisión, una vez depositado el aluvión (Fig. 22).

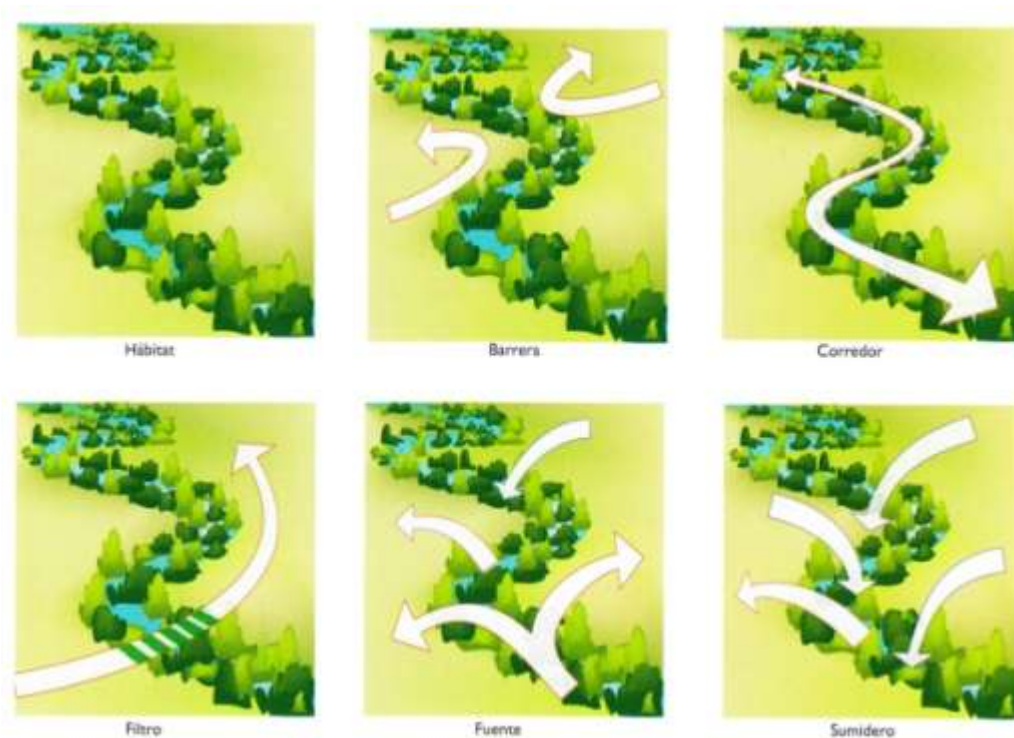
Figura 26. Principales funciones de los ríos. En González del Tánago y García de Jalón (2007), tomado de FISRWG (1998).

En la figura 26 se representan de forma gráfica cada una de las funciones comentadas (González del Tánago y García de Jalón, 2007). Los ríos en buen estado ecológico mantienen intactas todas las funciones que se acaban de comentar. Desgraciadamente esa es una situación utópica, pues han sido los sistemas fluviales los que más han sufrido la presión antrópica desde tiempo inmemorial, lo que ha alterado gravemente la mayoría de estas funciones. El alto grado de desarticulación y desestructuración del funcionamiento de la inmensa mayoría de los ríos hace necesario que se planteen propuestas de restauración encaminadas a revertir su situación, o, al menos, a alcanzar unos niveles mínimos de funcionamiento que aseguren la continuidad en la prestación de sus servicios ecosistémicos.

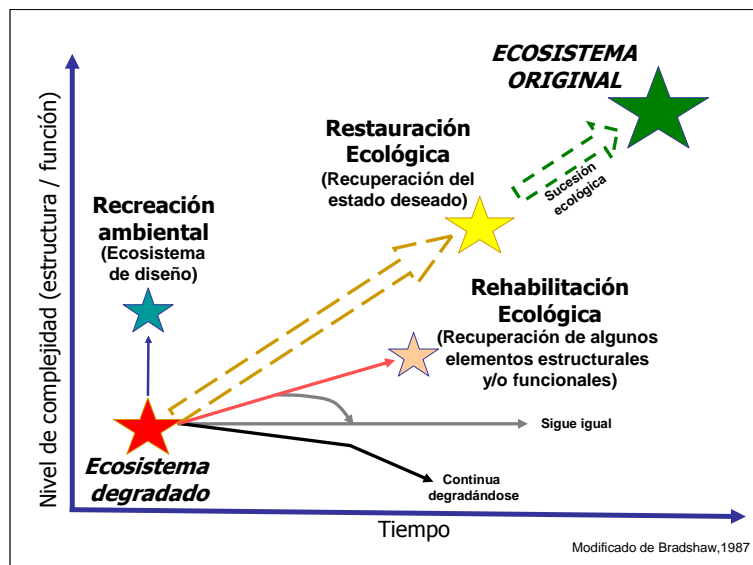
Figura 28. Diferentes tendencias que puede experimentar un ecosistema y diferentes estados a los que puede aspirar dependiendo del nivel de deterioro inicial y de las actuaciones de restauración implementadas según Bradshaw (1987).

entender por *restauración ecológica* (Fig. 28). Según Bradshaw (1987), un ecosistema degradado puede ser reconducido, en teoría, hacia un estado próximo a la situación inicial previa al momento de la perturbación; lo que hace que con el tiempo el ecosistema adquiera un estado sostenible y alcance la situación que le debería corresponder según su trayectoria evolutiva (*sucesión ecológica*). Esta situación sería la ideal, aunque en la práctica lo habitual es que no sea posible alcanzarla. Cuando el nivel de degradación presenta una mayor severidad o afecta especialmente a los componentes y procesos claves del ecosistema, y sólo se puede plantear la restauración de parte de sus elementos funcionales o estructurales, entonces hablamos de *rehabilitación ecológica*. Siendo esta una regeneración no sostenible por definición, ya que no garantiza que el ecosistema en cuestión reponga su integridad ecológica en todos sus términos, mediante la rehabilitación ecológica sí puede aspirarse a alcanzar un nuevo estado de equilibrio en el funcionamiento del mismo. Si la degradación es tan aguda que no es posible la recuperación de ninguno de los componentes principales del ecosistema cabe optar por un reacondicionamiento del tipo *recreación ambiental*, desestimando en tal caso que el ecosistema alcance grado alguno de sostenibilidad, por lo que estaremos manejando ecosistemas artificiales (Borja *et al.*, 2007).

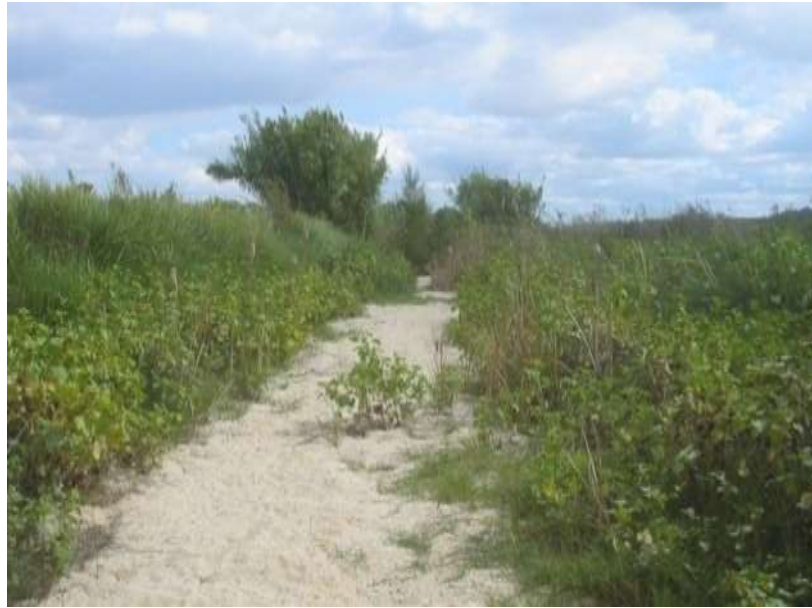
Foto 1. Cauce rectilíneo de lecho arenoso colmatado en el tramo alto del A. Cárcava donde la sección del canal es prácticamente inapreciable (Estación de muestreo nº 50).

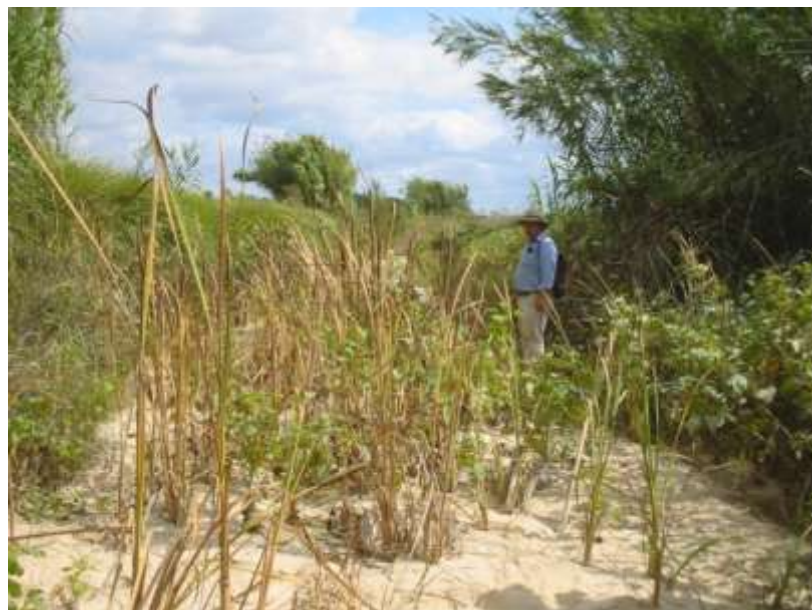
Foto 2. Presencia de vegetación invasora (*Arundo donax*) que ocupa parte del fondo del lecho colmatado de arenas (Estación de muestreo nº 50).

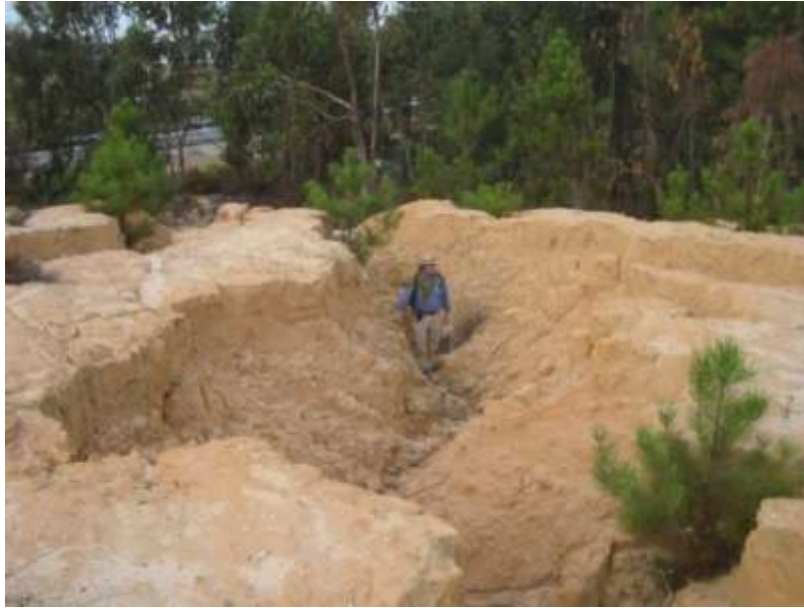
Foto 3. Efectos de la arroyada concentrada como resultado de la actividad extractiva de áridos en las laderas de la cabecera del arroyo de La Cárcava (Estación de muestreo nº 51).

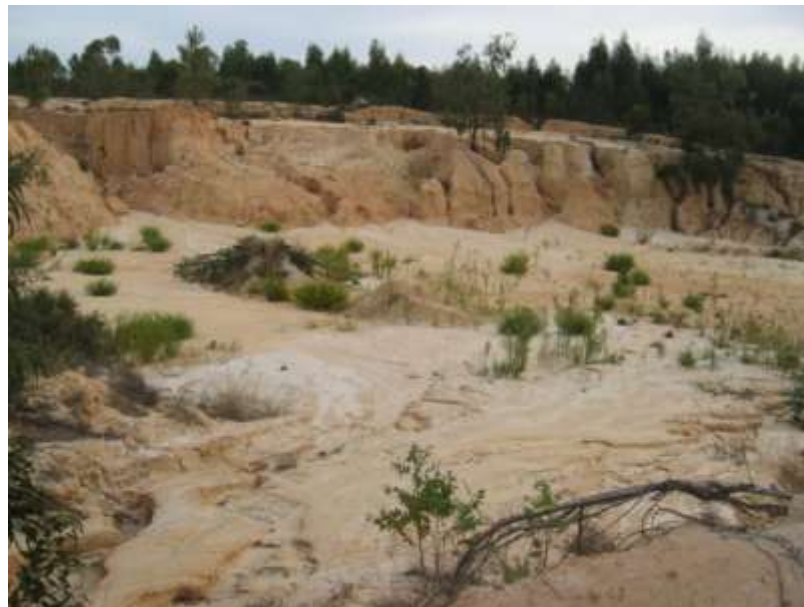
Foto 4. Desarrollo de cárcavas de dimensiones métricas resultado de la progresión de la arroyada concentrada en los taludes de una cantera en la cabecera del arroyo de La Cárcava (Estación de muestreo nº 51).

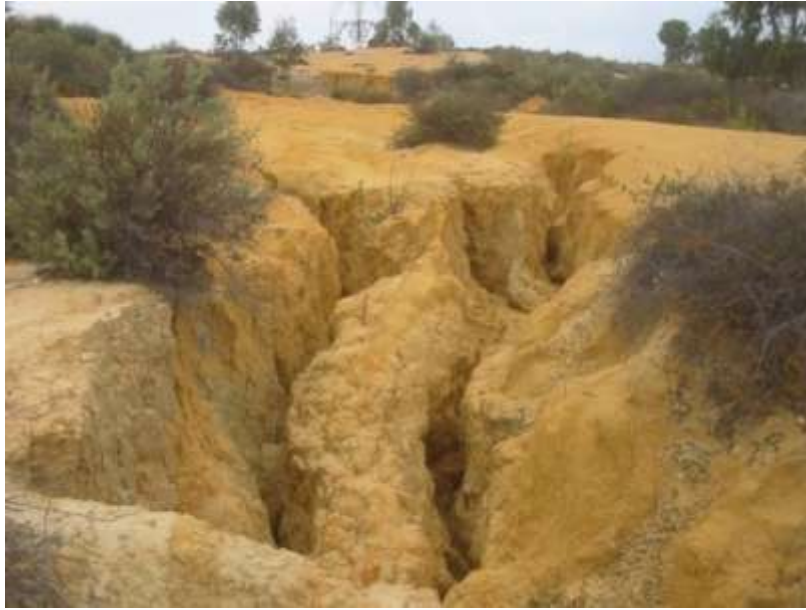
Foto 5. Progresión de la arroyada concentrada en zonas de desmonte en la cabecera del arroyo de La Cárcava (Estación de muestreo nº 49).

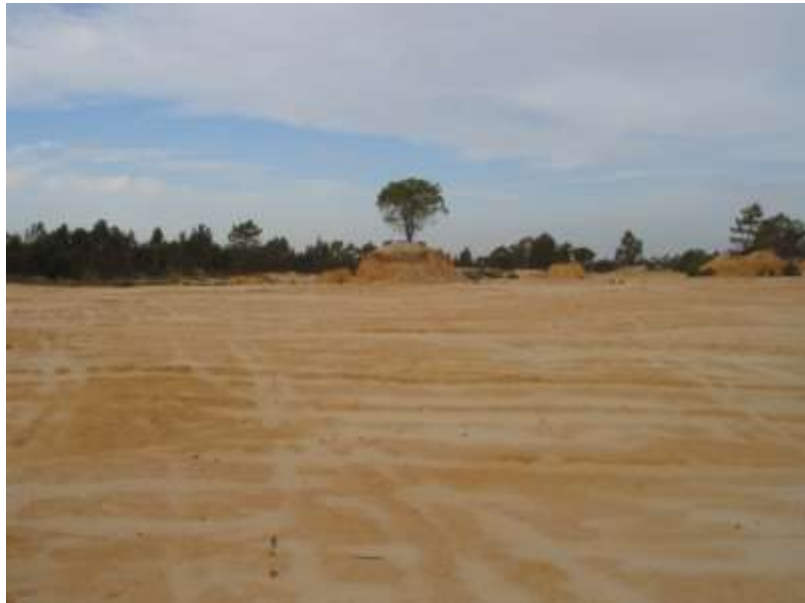
Foto 6. Planta de extracción de áridos donde se observa los diferentes rebajes del terreno y la ausencia de vegetación una vez se ha explotado (Estación de muestreo nº 51).

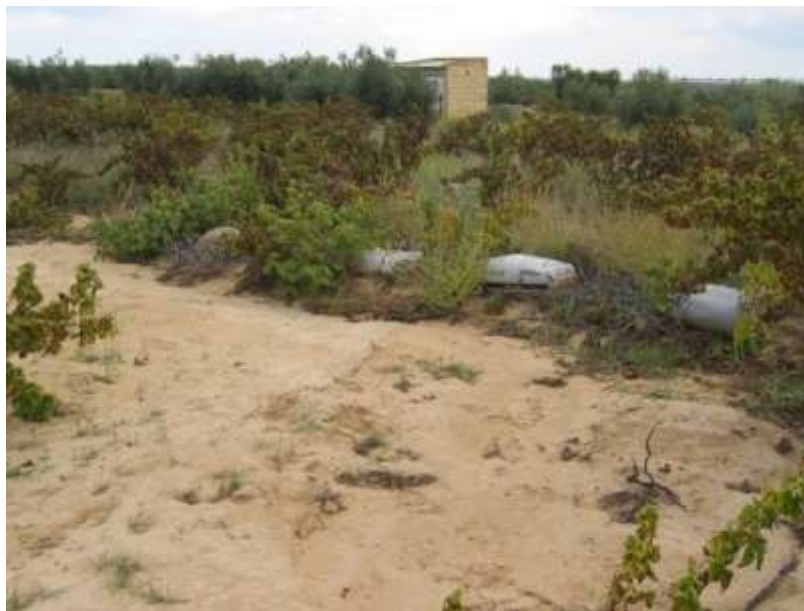
Foto 7. Peraltado de orillas de un tributario del arroyo Cárcava en su margen derecha constituido por sacos terreros al desaparecer la sección del cauce por colmatación (Estación de muestreo nº 68).

Se reconocen también sectores del canal de cuyos fondos se extrae el material arenoso que los colmata, el cual se utiliza luego para el peraltado de las orillas; operación ésta en la que asimismo se usan otros parapetos como sacos terreros e incluso muros de obra (Fotos 7 y 8). Todo ello tiene como objetivo la protección artificial de los labrantíos aledaños a los canales, ámbitos que se han vuelto inundables merced al taponamiento de los mismos así como al incremento de la escorrentía. Este efecto es cada vez más importante a causa del aumento de la impermeabilización de los terrenos que trae consigo la expansión de los cultivos bajo plástico, a lo que contribuyen tanto los utilizados en las propias plantaciones como los que aparecen abandonados ocupando habitualmente el fondo de los canales. Se están favoreciendo así unas condiciones de “polderización” de las márgenes de los canales, lo cual refuerza aún más el deterioro de un Dominio Público Hidráulico (DPH), ya de por sí intensamente desnaturalizado no sólo a causa de su ocupación para uso agrícola, sino también como consecuencia de su compartimentación en recintos vallados para albergar ganado (Fotos 9 y 10), o de la realización de canales artificiales para desagües (Foto 11), de construcciones relacionadas con la captación de aguas, de vados, etc.

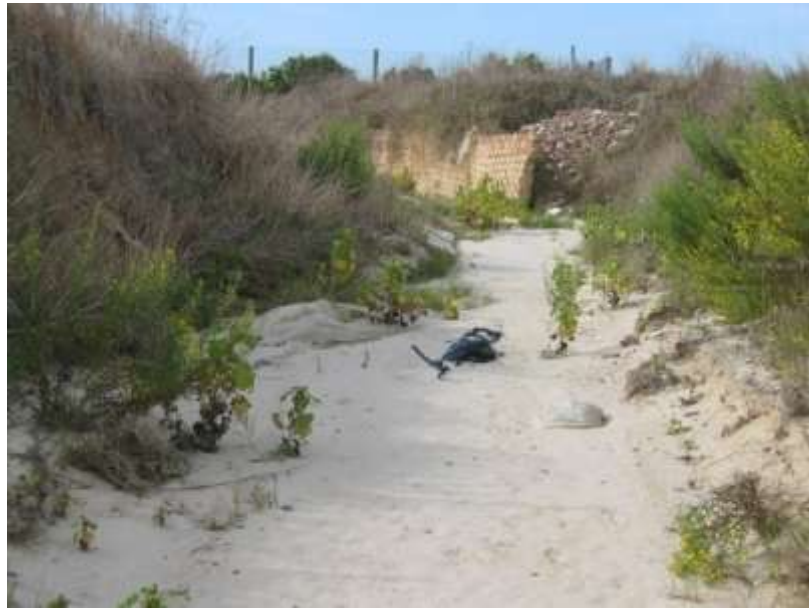
Foto 8. Construcción de un muro de ladrillos, con refuerzo de escombros, ubicado en el lado externo de la curvatura de un tributario del A. Cárcava para intentar evitar que el arroyo ocupe parte de una parcela agrícola. (Estación de muestreo nº 52).

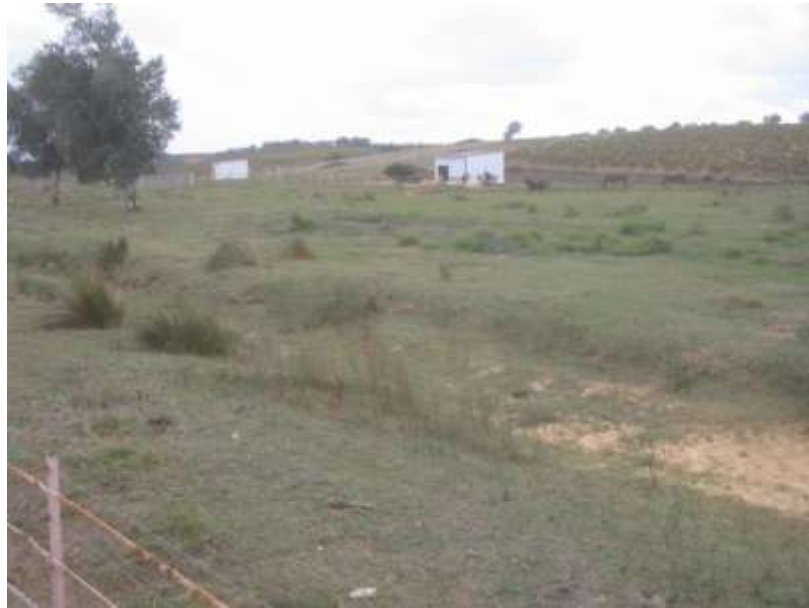
Foto 9. Usurpación del Dominio Público Hidráulico mediante la implantación de cercas en la cabecera del arroyo de La Cárcava (Estación de muestreo nº 48).

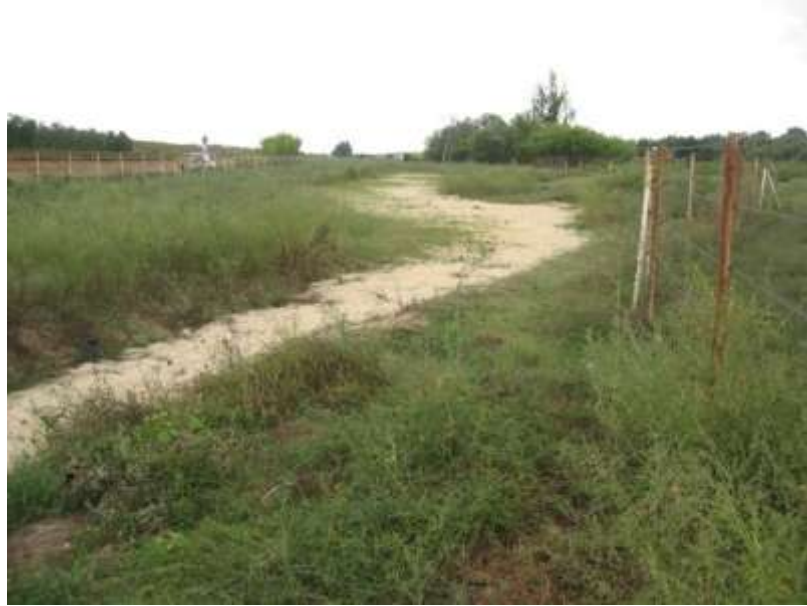
Foto 10. Parcelas compartimentadas y cercadas para uso ganadero en zonas de Dominio Público Hidráulico (Estación de muestreo nº 48).

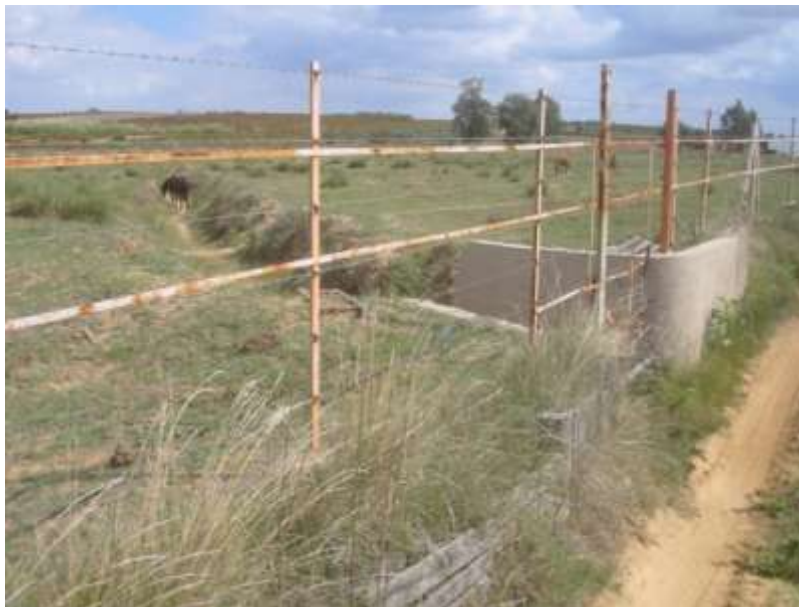
Foto 11. Canalizaciones artificiales con estructura de obra para el favorecer drenaje y desecación de parcelas ganaderas que son atravesadas por el arroyo de La Cárcava en su cabecera (Estación de muestreo nº 48).

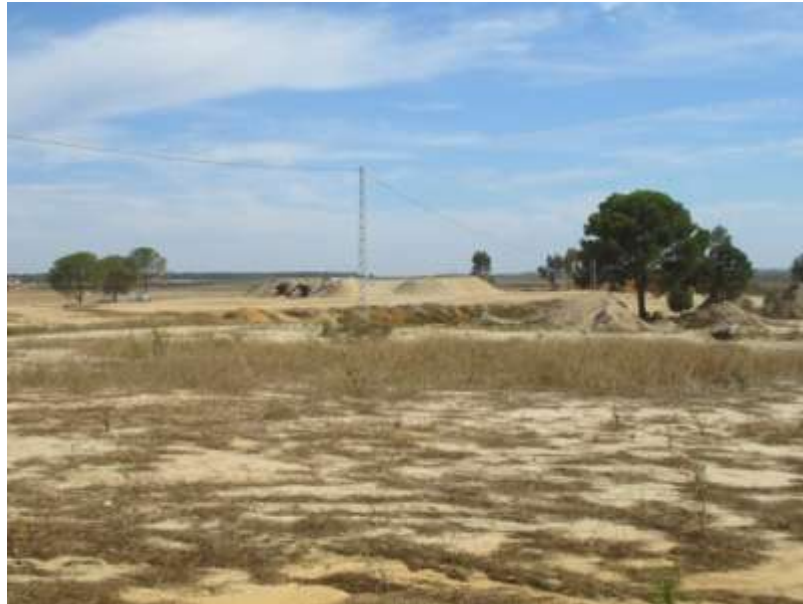
Foto 12. Explotación de áridos en la cabecera del arroyo Calancha (Estación de muestreo nº 57).

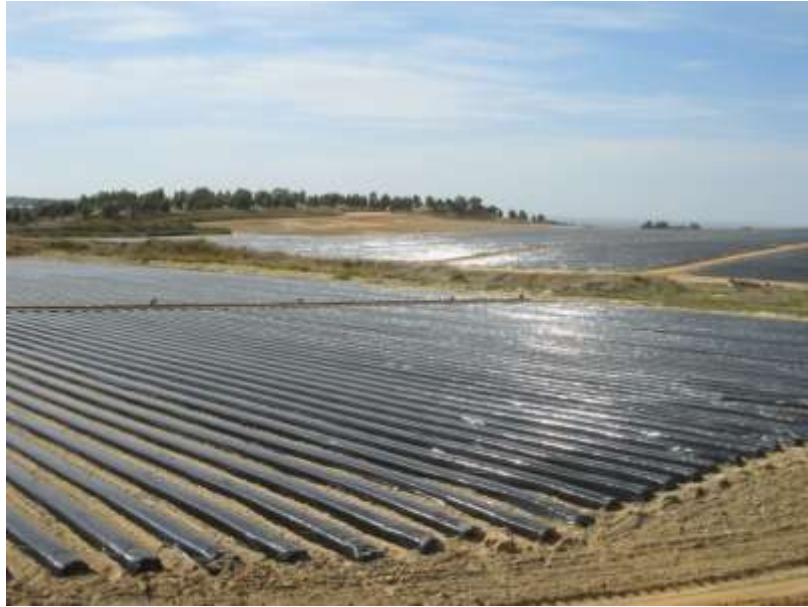
Foto 13. Parcelas desmontadas para implantación de cultivos bajo plásticos en la cabecera del arroyo Calancha, al N de la Autovía A-49 (Estación de muestreo nº 57).

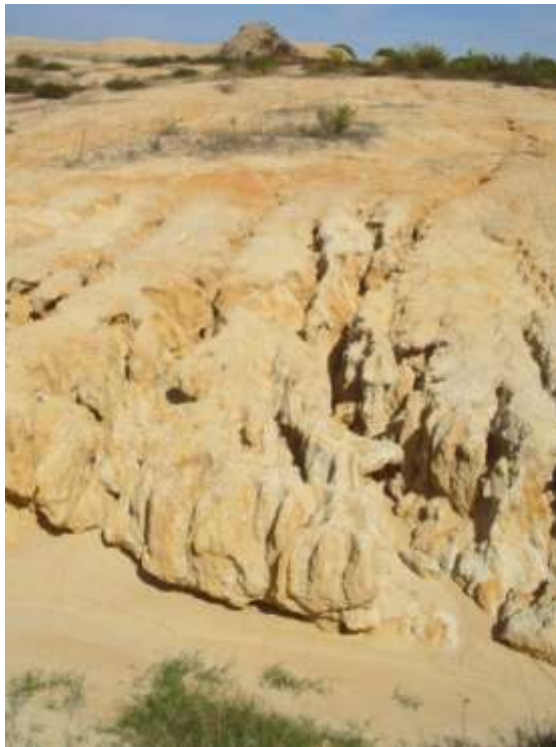
Foto 14. Progresión de la arroyada concentrada en regueros en la cabecera del arroyo Calancha (Estación de muestreo nº 57).

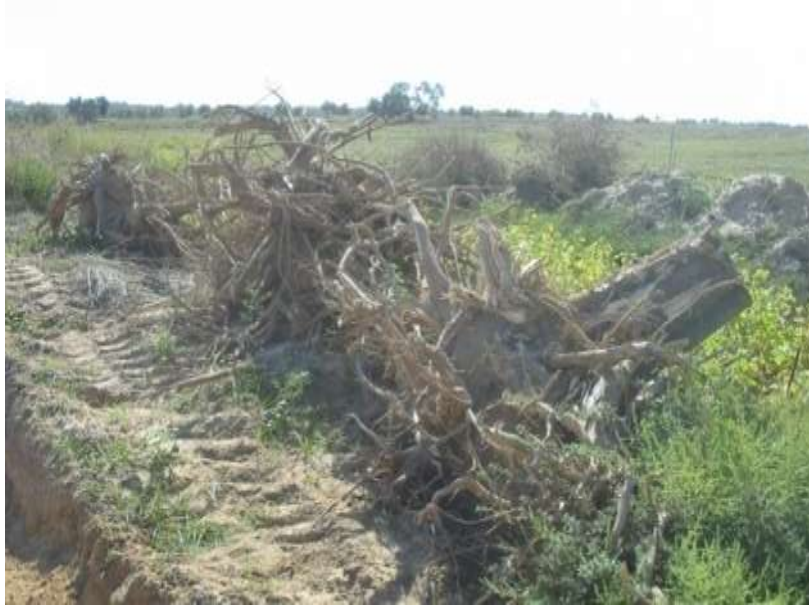
Foto 15 Refuerzo del peralte de las orillas mediante el uso de tocones de eucaliptos en la cabecera del arroyo Calancha (Estación de muestreo nº 56).

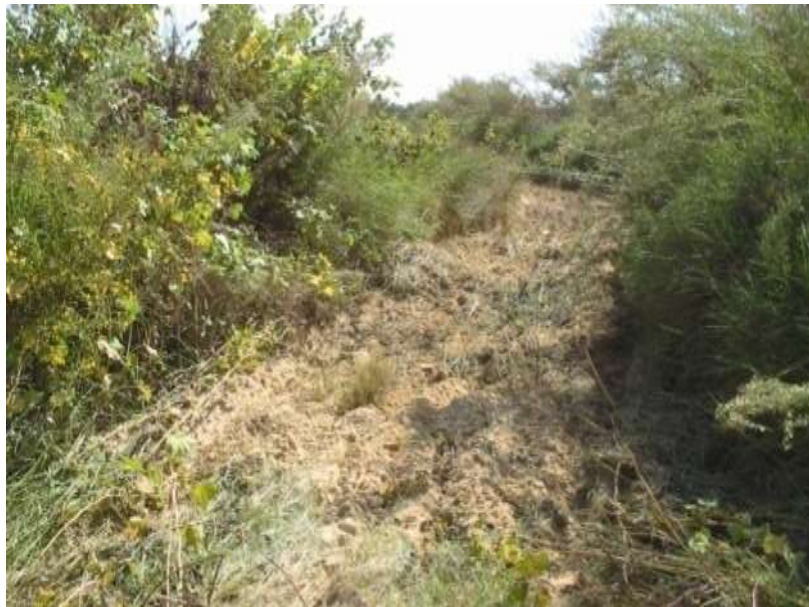
Foto 16. Limpieza y arrastre de materiales del fondo del canal con maquinaria pesada a la salida del arroyo Calancha por la Autovía A-49 (Estación de muestreo nº 56).

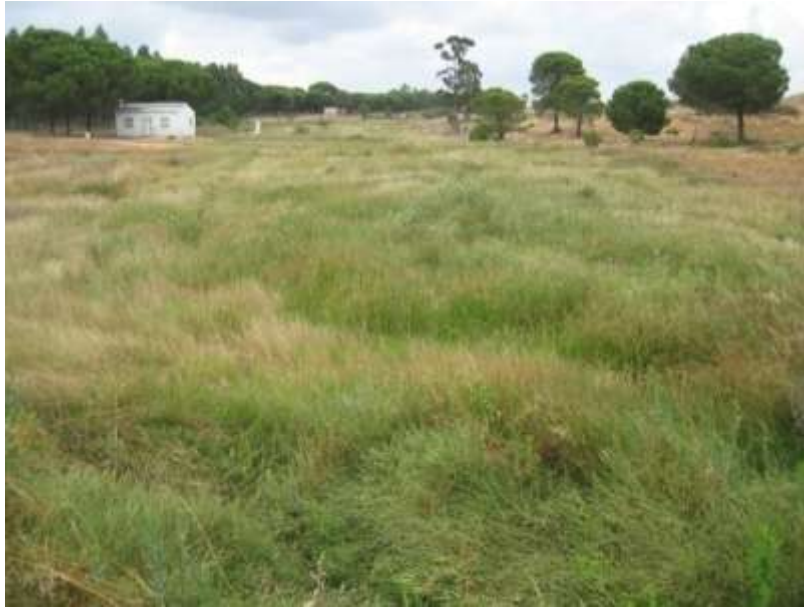
Foto 17. Comunidades vegetales de hidrófilas en el tramo de cabecera del arroyo Colmenar (Estación de muestreo nº 23).

Exceptuando el arranque del cauce principal del Colmenar desde la divisoria de aguas hasta el paraje conocido como El Pozito, al sur de la localidad de Bonares, que no registra procesos erosivos reseñables y constituye, en esencia, un humedal aluvial (criptohumedal) con presencia de *Scirpus holoschoenus* (Foto 17), el resto del tramo presenta un dispositivo de lineal a levemente sinuoso, con canal único encajado en el sustrato areno-margoso y lechos semicolmatados por depósitos arenosos que alcanzan en algunos sectores las partes altas de las orillas (Foto 18).

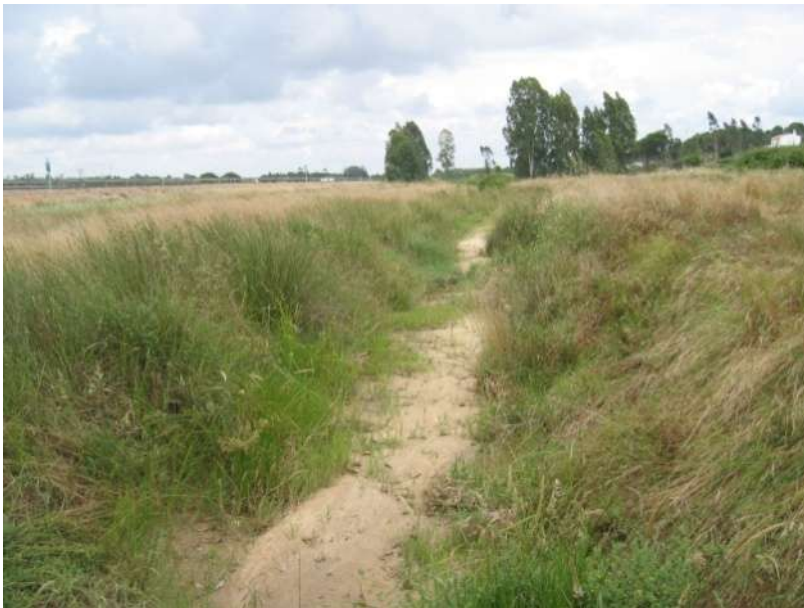
Foto 18. Canal rectilíneo (rectificado) con fondo relleno sedimentario en el tramo alto del arroyo Colmenar (Estación de muestreo nº 26).

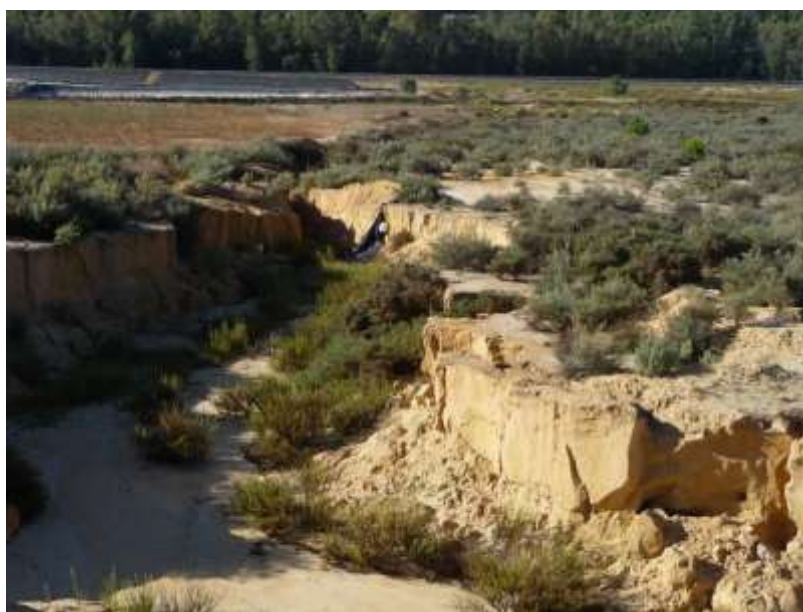
Foto 19. Cabecera de barranco con fondo plano con paredes que se mantienen verticales en el entorno del arroyo Vizcaíno (Estación de muestreo nº 62).

Las áreas de cabecera del cauce principal y, sobre todo, la de algunos de sus colectores por la margen izquierda, como es el caso del arroyo Vizcaíno, constituyen áreas especialmente alteradas por la extracción de áridos (Fotos 19 y 20), el desmonte relacionado con la explotación del eucalipto y la implantación de cultivos bajo plástico que requieren de empleo de maquinaria pesada para aplanar el terreno (Fotos 21 y 22). Dicha afección trae como resultado una profunda alteración del sistema fluvial, cuya expresión más notable es el desarrollo generalizado de los sistemas de arroyadas concentradas.

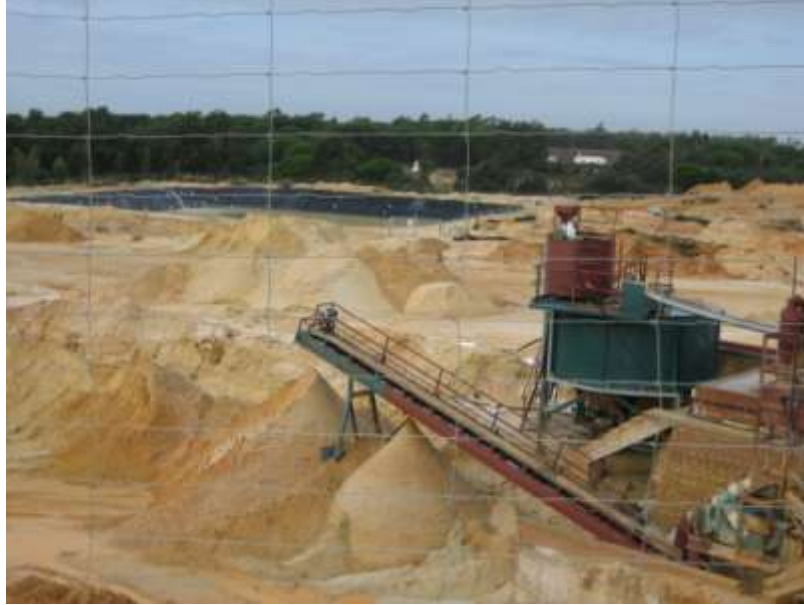
Foto 20. Planta de extracción áridos y balsa de agua situadas en la cabecera del arroyo Vizcaíno, en la margen izquierda del tramo alto del arroyo Colmenar (Estación de muestreo nº 62).

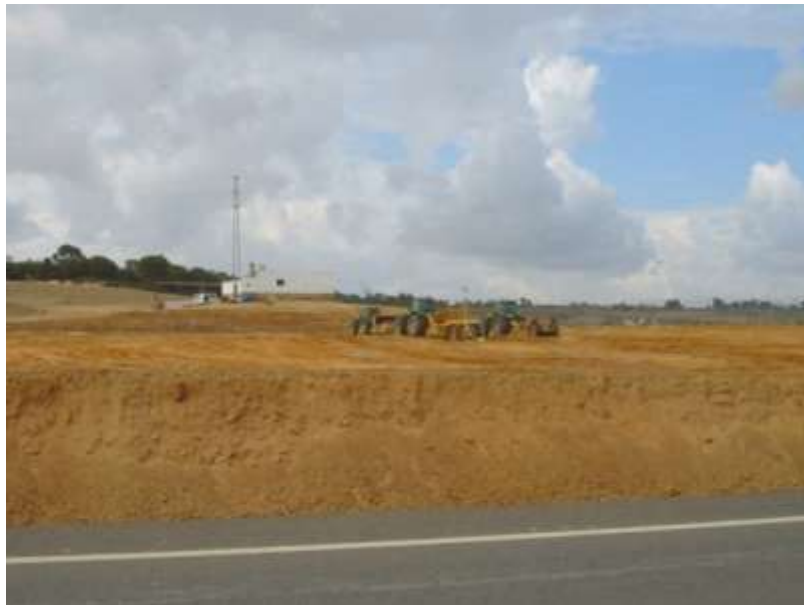
Foto 21. Preparación de parcelas con maquinaria pesada para la implantación de invernaderos junto a la carretera A-484, en la margen izquierda del arroyo Colmenar (Estación de muestreo nº 63).

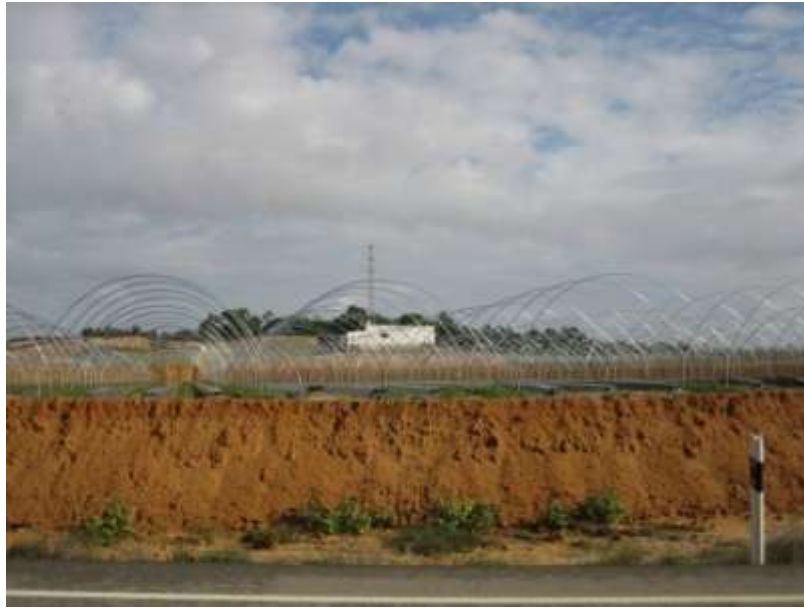
Fotos 22. Ídem fotografía 21 una vez instaladas las estructuras metálicas de los invernaderos (Estación de muestreo nº 63).

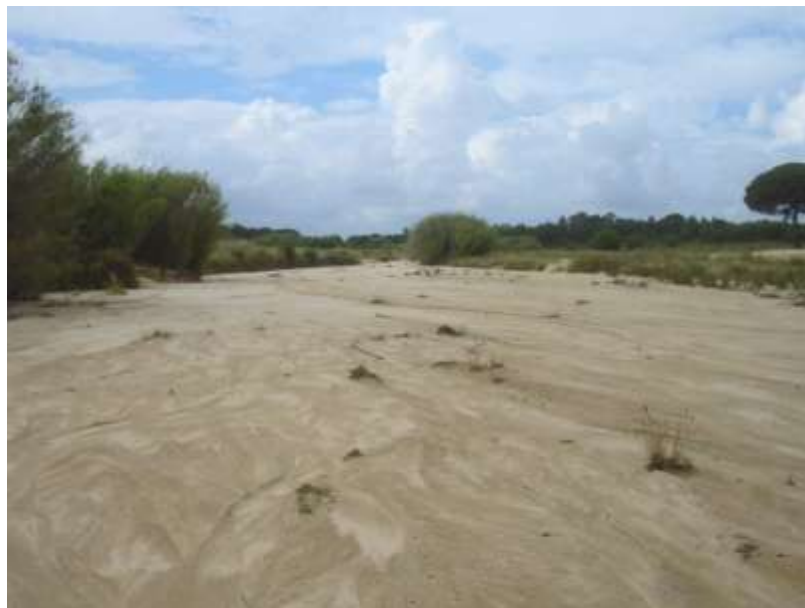
Foto 23. Abanico aluvial en el tramo final del arroyo Vizcaíno, afluente de la margen izquierda del arroyo Colmenar (Estación de muestreo nº 27).

Especialmente representativo de este tipo de funcionamiento es el caso del arroyo del Vizcaíno, afluente por la margen izquierda del arroyo Cárcava, cuya cabecera arranca en una zona de extracción de áridos (cantera). El aporte de material sedimentario al cauce del arroyo Vizcaíno proveniente de la cantera ha generado la acumulación de importantes depósitos de sobrecañal en el sector próximo a su desembocadura, favorecido también en esta ocasión la existencia de un obstáculo transversal al canal como la carretera A-484 que une las localidades de Almonte y Niebla. Este hecho ha

provocado el desarrollo de importantes depósitos de sobrecanal y barras arenosas de grandes dimensiones (Fotos 23 y 24).

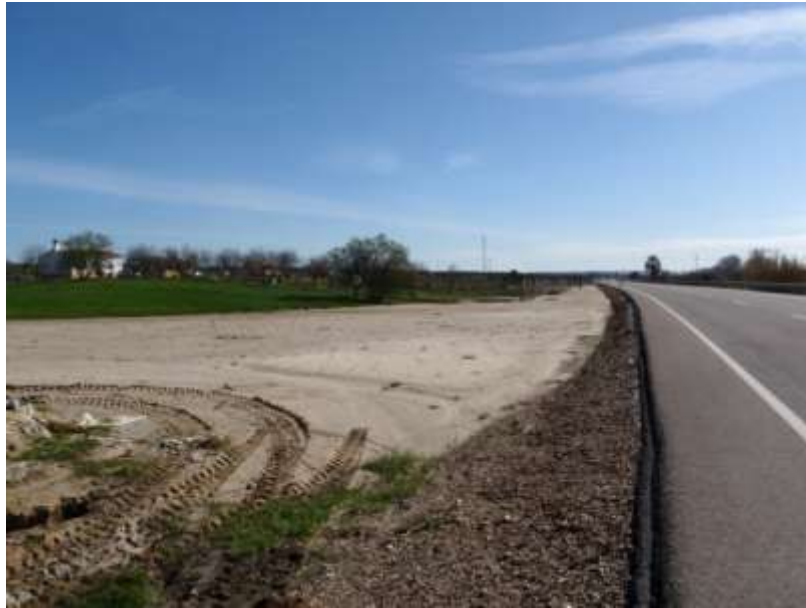
Foto 24. Ídem foto 23, en la que se muestra el desarrollo del abanico aluvial condicionado por la presencia de la carretera A-484 que actúa como barrera transversal (Estación de muestreo nº 27).

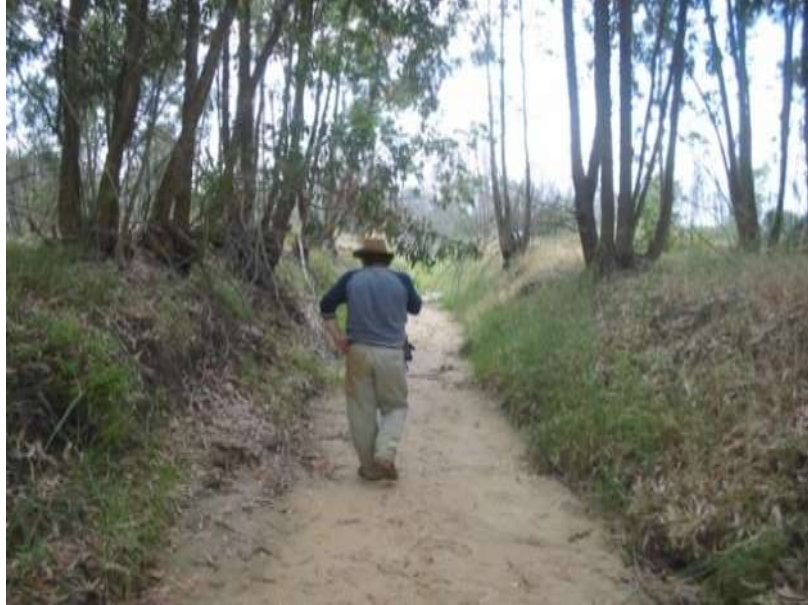
Foto 25. Canal rectificado y con el fondo relleno de material sedimentario en el tramo alto del arroyo Colmenar (Estación de muestreo nº 63).

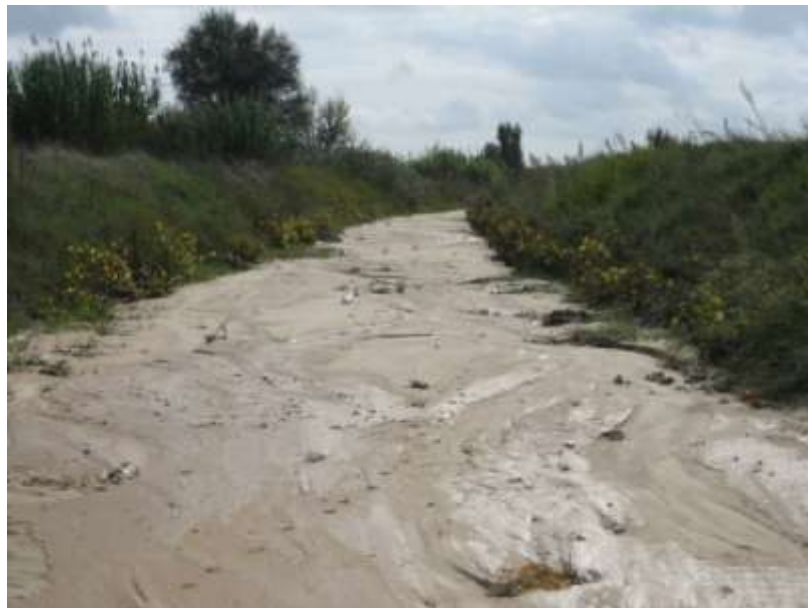
Foto 26. Tramo colmatado del arroyo Colmenar y peraltado artificial de orillas para evitar la inundación de los campos de cultivos aledaños (Estación de muestreo nº 65).

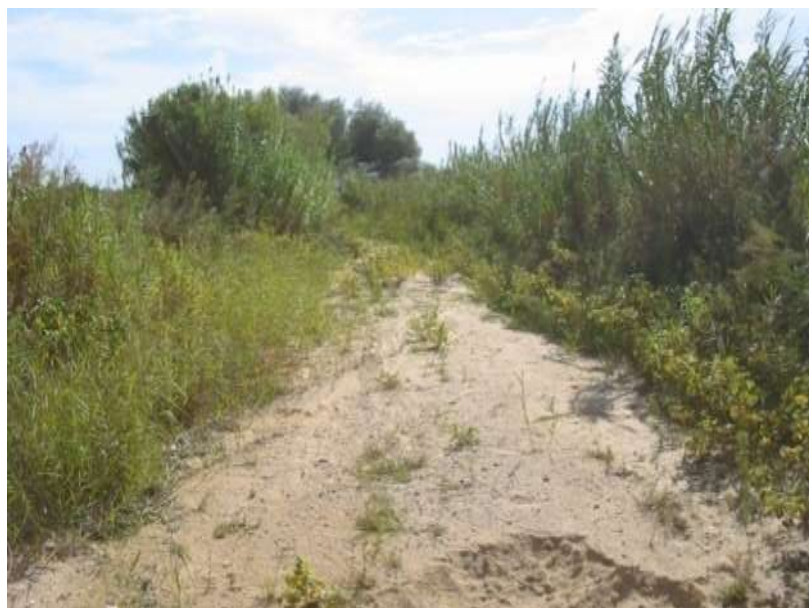
Foto 27. Cauce totalmente colmatado en el que apenas se percibe la sección del canal en el tramo del arroyo de La Cárcava localizado al SW del núcleo urbano de Bollullos Par del Condado (Estación de muestreo nº 54).

Aguas abajo de la confluencia con el arroyo de las Juntas, el cauce del Cárcava aumenta algo su sinuosidad llegando a conformar meandros que, aunque muy elementales y por regla general encajados en el sustrato, presentan ya ámbitos plenamente aluviales. Los canales aparecen ahora colmatados (Fotos 27 y 28), inmersos en una dinámica general de fenómenos de derrame que tienen como consecuencia la conformación de depósitos arenosos alojados fuera del canal, entre los que se distinguen lóbulos de floodout y mantos de arena de llanura aluvial (floodplain sand sheet) (Fotos 29 y 30), así como todo un cortejo de ellos debidos al desarrollo de procesos de avulsión.
