Dinámica hidromorfológica y  
evolución reciente (1956-2016) en la  
cuenca del arroyo de El Partido,  
Huelva, SW de España

Álvaro Lama Sánchez

Departamento de Geografía Física y Análisis Geográfico Regional

Universidad de Sevilla

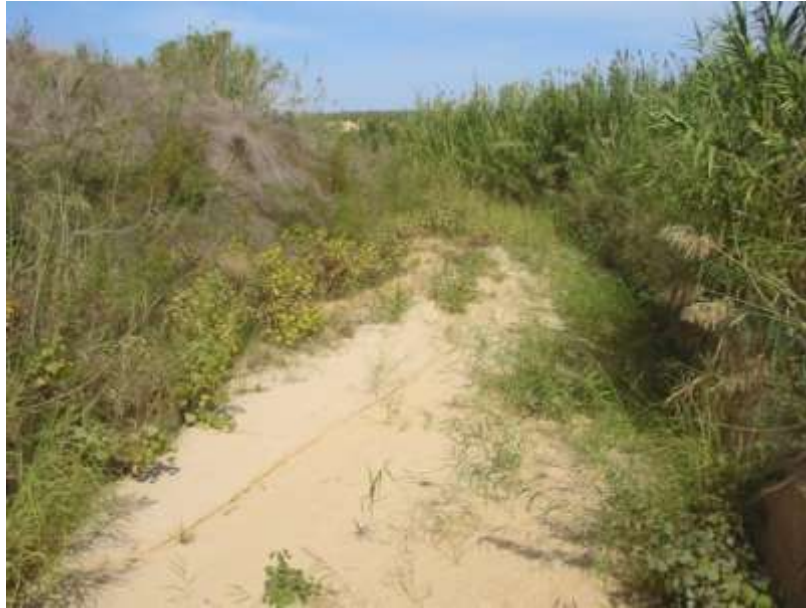
Foto 28. Ídem foto 27 (Estación de muestreo nº 54).

Aguas abajo de la confluencia con el arroyo de las Juntas, el cauce del Cárcava aumenta algo su sinuosidad llegando a conformar meandros que, aunque muy elementales y por regla general encajados en el sustrato, presentan ya ámbitos plenamente aluviales. Los canales aparecen ahora colmatados (Fotos 27 y 28), inmersos en una dinámica general de fenómenos de derrame que tienen como consecuencia la conformación de depósitos arenosos alojados fuera del canal, entre los que se distinguen lóbulos de floodout y mantos de arena de llanura aluvial (floodplain sand sheet) (Fotos 29 y 30), así como todo un cortejo de ellos debidos al desarrollo de procesos de avulsión.

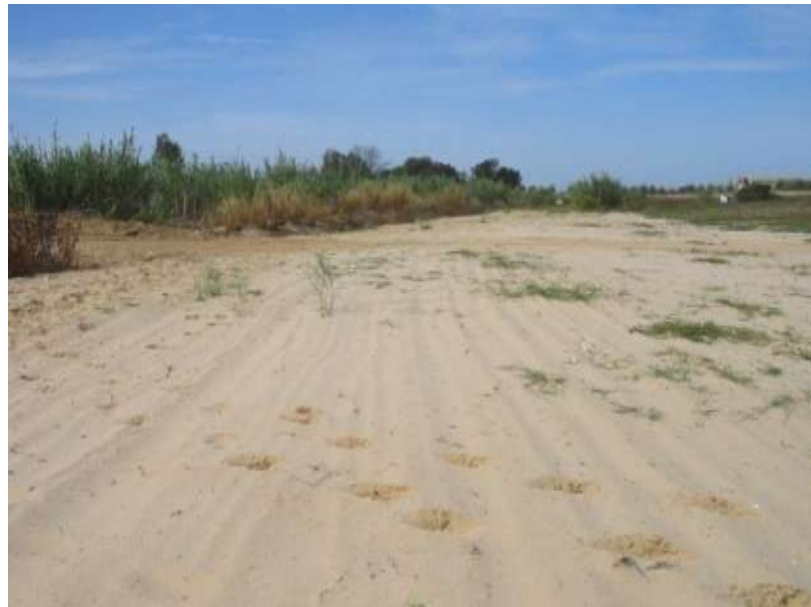
Foto 29. Depósitos derrame (*floodout*) en la margen izquierda del arroyo de La Cárcava al S del núcleo urbano de Bollullos Par del Condado, justo aguas arriba de la Autovía A-483 (Estación de muestreo nº 55).

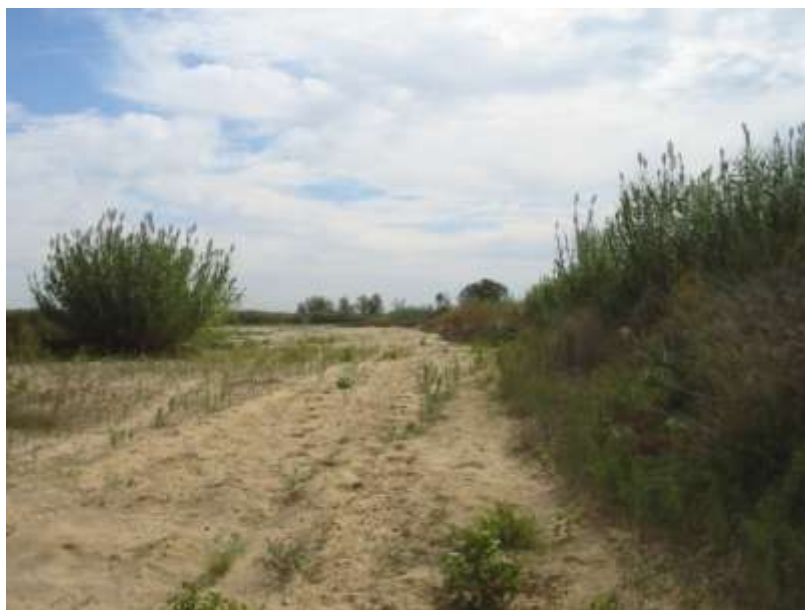
Foto 30. Mantos de arenas en la llanura aluvial (*floodplain sand sheet*) del arroyo de La Cárcava al S de Bollullos Par del Condado (Estación de muestreo nº 55).

Los denominados lóbulos de floodout se asocian a discontinuidades en el canal y se forman asociados a rupturas de pendiente o cuando, tras un recorrido despejado por el mismo, el flujo alcanza un trecho colmatado, registrándose en cualquiera de los casos una importante caída en su velocidad. Por su parte, los mantos de arena se vinculan a eventos de alta energía y situaciones de carga extrema, bajo los que las arenas del lecho ocupan la superficie de la llanura aluvial distribuyéndose por las partes más bajas de su topografía. Constituyen sedimentos masivos, pobremente clasificados con pocas variaciones laterales de facies y muestran un techo plano o levemente ondulado. Finalmente, los depósitos de avulsión tienen que ver con situaciones de inestabilidad lateral del canal, cuyo resultado se cifra, entre otras posibles situaciones, en el cambio completo del trazado del mismo en la llanura, la aparición de un nuevo canal y el abandono del primigenio que ahora queda a cotas más elevadas. En cualquiera de estos casos es necesario que, junto a la abundante disponibilidad de sedimentos en el canal, concurra la presencia de flujos lo suficientemente competentes como para poder remontarlos desde el lecho hasta la llanura aluvial o poder abrir una nueva trayectoria de desagüe. Estas circunstancias suelen ponerse en relación con los efectos producidos aguas abajo de una ruptura de pendiente

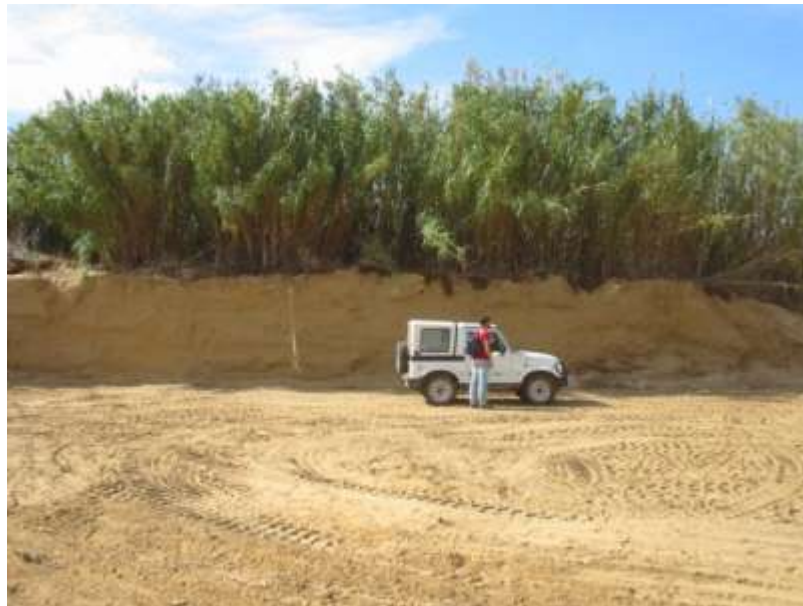
Foto 31. Acumulación de material arenoso extraído del canal del arroyo de La Cárcava en el que ha progresado el matorral de caña (*Arundo donax*) y que posteriormente ha sido retirado con maquinaria pesada (Estación de muestreo nº 53).

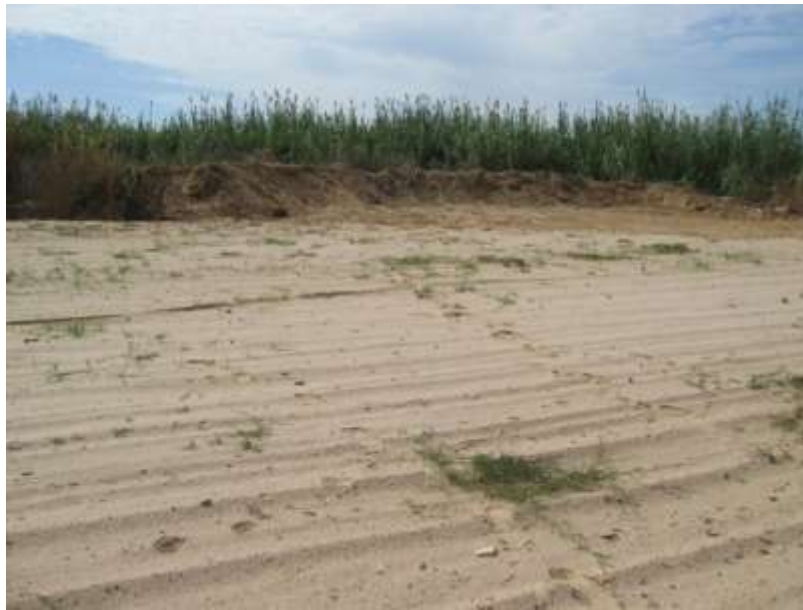
Foto 32. Peraltado de las orillas con materiales arenosos procedentes del propio canal en el tramo medio del arroyo de La Cárcava (Estación de muestreo nº 55).

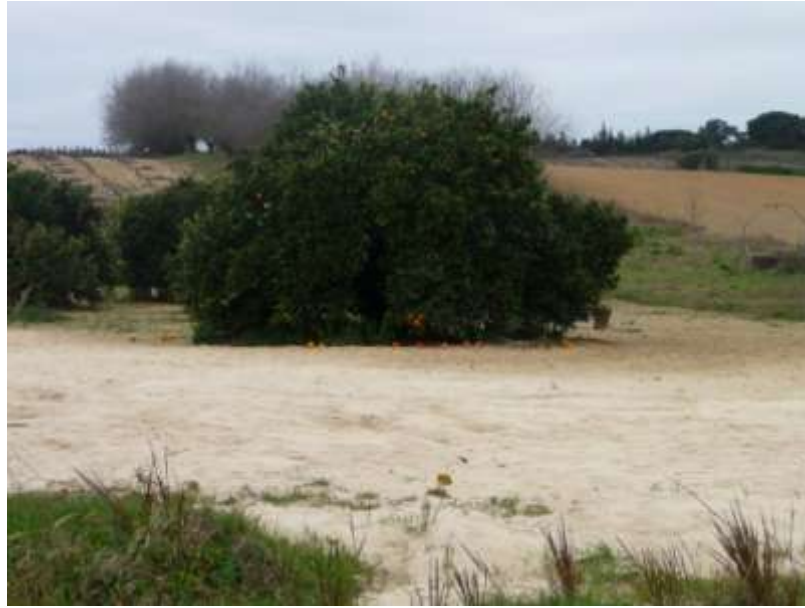
Foto 33. Depósito arenoso sobre la llanura aluvial en el tramo medio del arroyo de La Cárcava (Estación de muestreo nº 55).

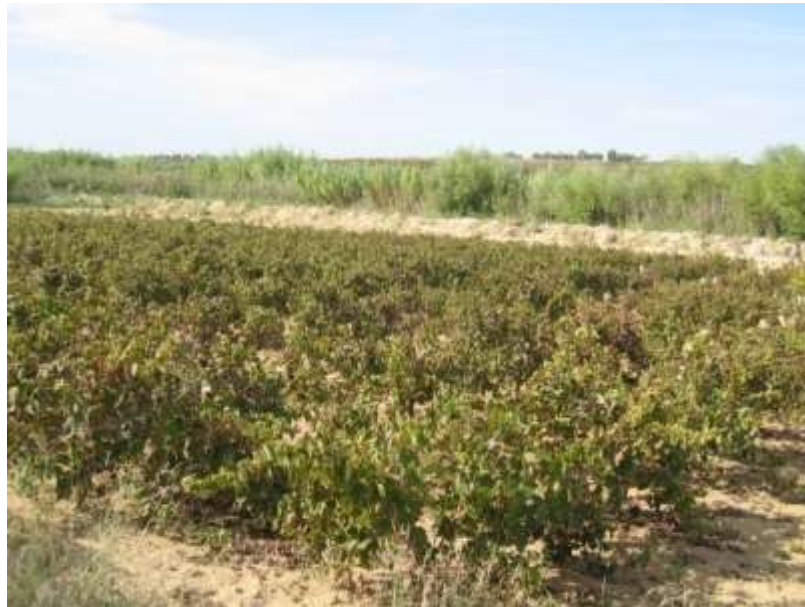
Foto 34. Peraltado de orillas para evitar la inundación de los viñedos en el tramo medio del arroyo de La Cárcava (Estación de muestreo nº 55-11).

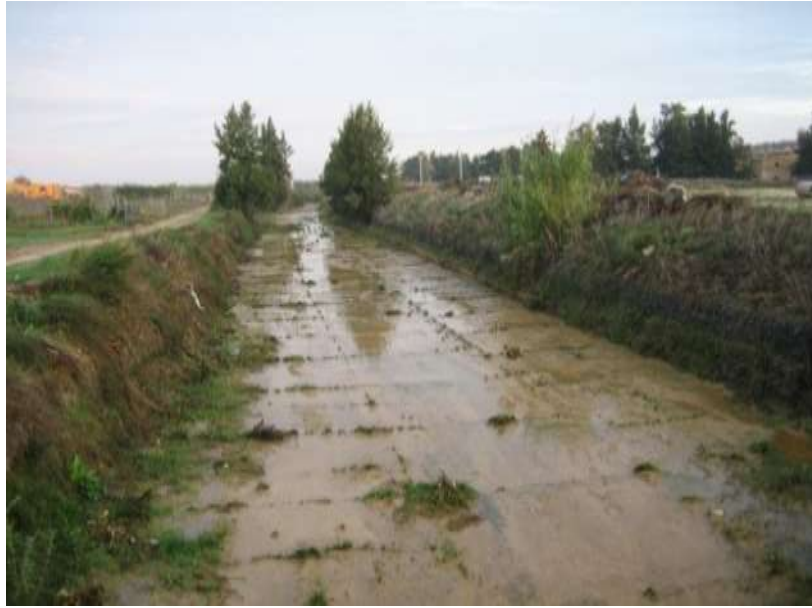
Foto 35. Canalización artificial del arroyo Calancha compuesta por losa de hormigón y orillas de gaviones de 2 alturas aguas arriba del núcleo urbano de Rociana del Condado (Estación de muestreo nº 60).

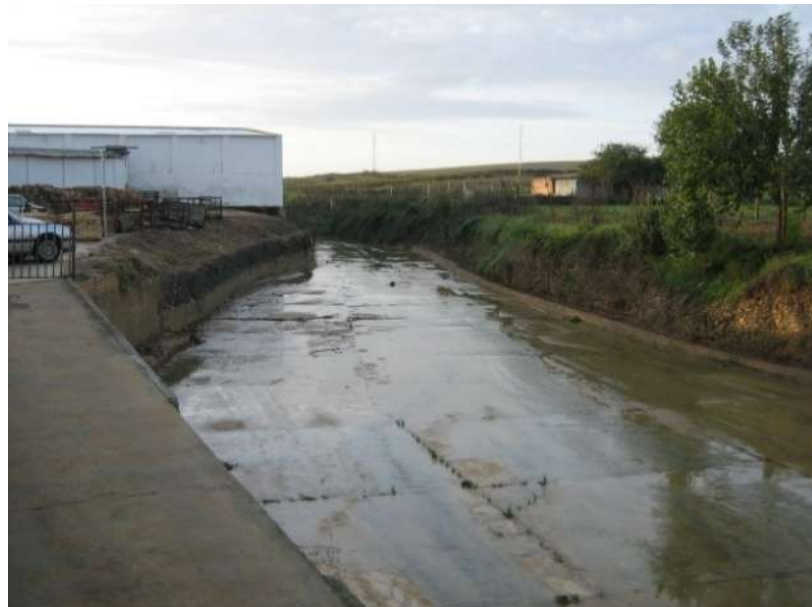
Foto 36. Canalización artificial del arroyo Calancha en el núcleo urbano de Rociana del Condado con presencia de construcciones hasta el borde la propia canalización (Estación de muestro nº 60).

El tramo del CalanCHA que atraviesa la localidad de Rociana, rectificado en los años ochenta en una longitud aproximada de 1,5 km, muestra un carácter rectilíneo y totalmente desnaturalizado con dos sectores bien diferenciados. El primero de ellos, con una anchura comprendida entre los 12 y 18 m, comienza aguas arriba del caserío de Rociana y muestra un canal rectificado en el que su fondo y orillas han sido protegidos por muros de hormigón y de gaviones (Foto 35). En este sector el caserío se extiende hasta el mismo borde del canal, llegando en ocasiones a condicionar su trazado la existencia de algún edificio (Foto 36).

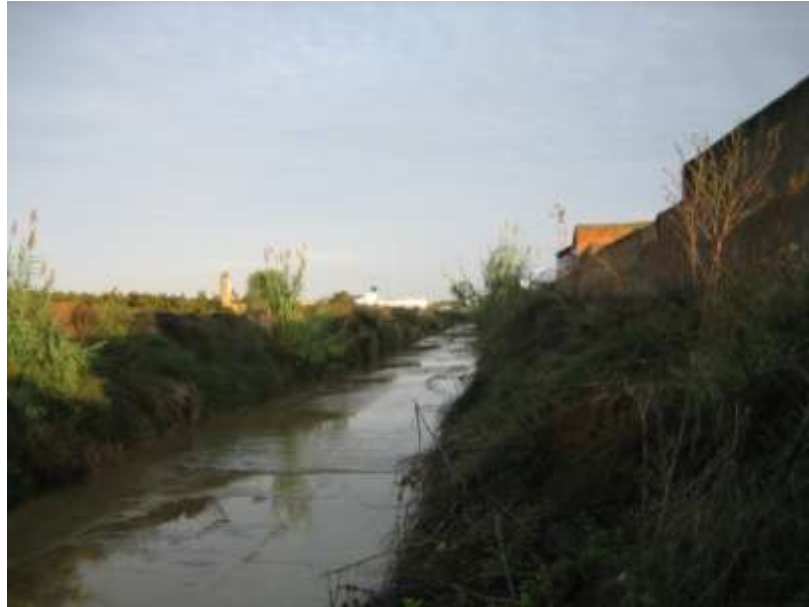
Foto 37. Canal artificial del arroyo Calancha con losa de hormigón en el núcleo urbano de Rociana del Condado (Estación de muestro nº 60).

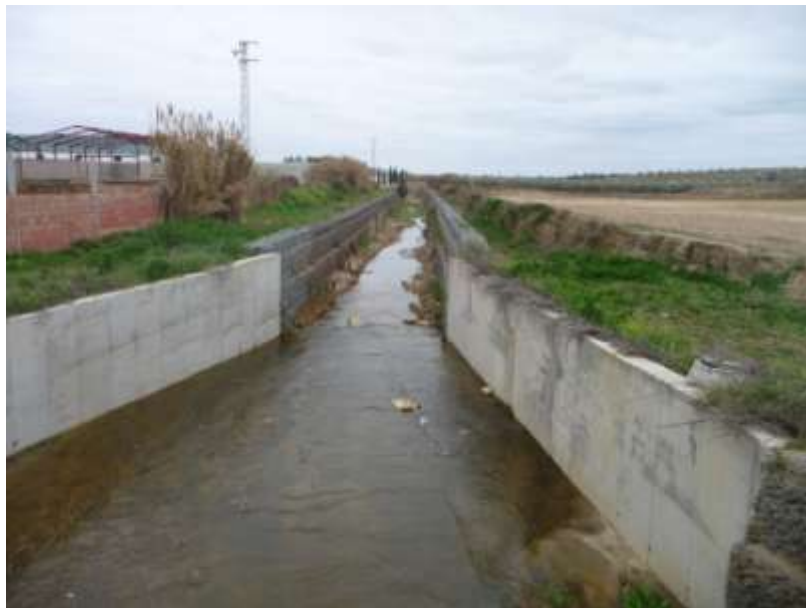
Foto 38. Última ampliación del canal artificial del arroyo Calancha en el tramo urbano de Rociana del Condado en el que se muestra en primer plano un muro de hormigón, para reducir la sección del canal, que continúa aguas abajo reforzado con muro de gaviones a tres alturas (Estación de muestro nº 60).

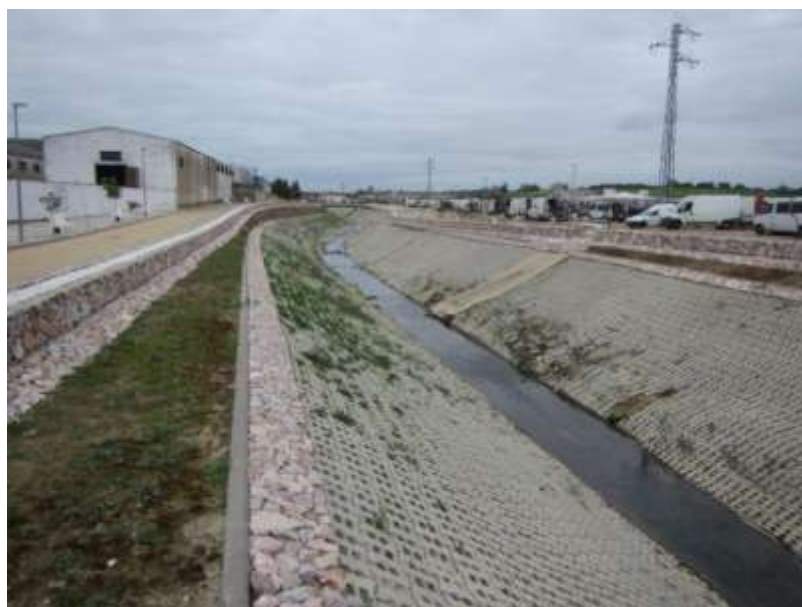
Foto 39. Tramo urbano del arroyo de la Cerrada a su paso por la localidad de Bollullos Par del Condado, con sellado de mampostería y en forma de V (Estación de muestreo nº 67).

En las inmediaciones de la localidad de Bollullos, el arroyo de La Cerrada discurre en un tramo urbano a través de un canal artificial en forma de uve y con paredes revestidas de mampostería (Fotos 39 y 40). Aguas abajo de este sector, el arroyo de La Cárcava presenta un canal labrado de forma artificial con orillas rectas y pendiente elevada ( $\pm 60^\circ$ ), en parte sobre material de acarreo (Fotos 41 y 42). No obstante, el diseño de estas obras ha intentado replicar el antiguo trazado meandriforme.

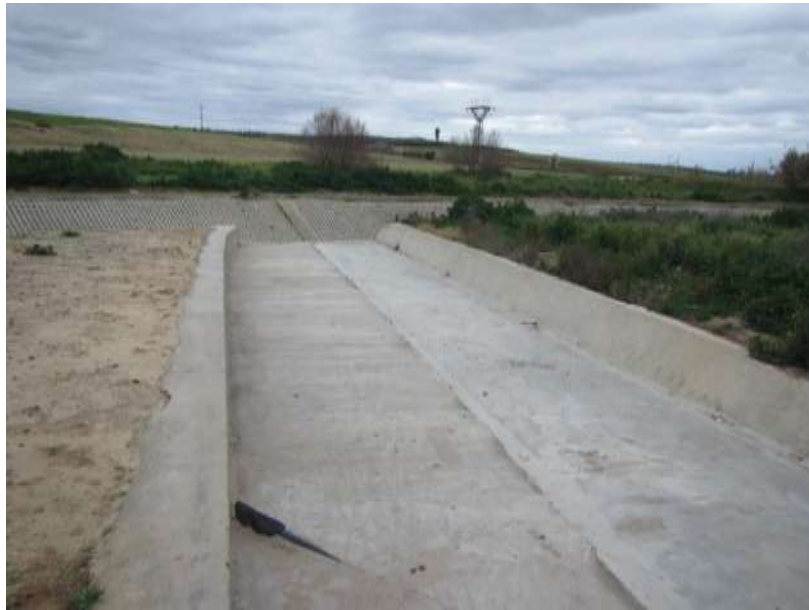
Foto 40. Ídem foto 39 con drenaje lateral de escaso calado y construido con hormigón (Estación de muestreo nº 67).

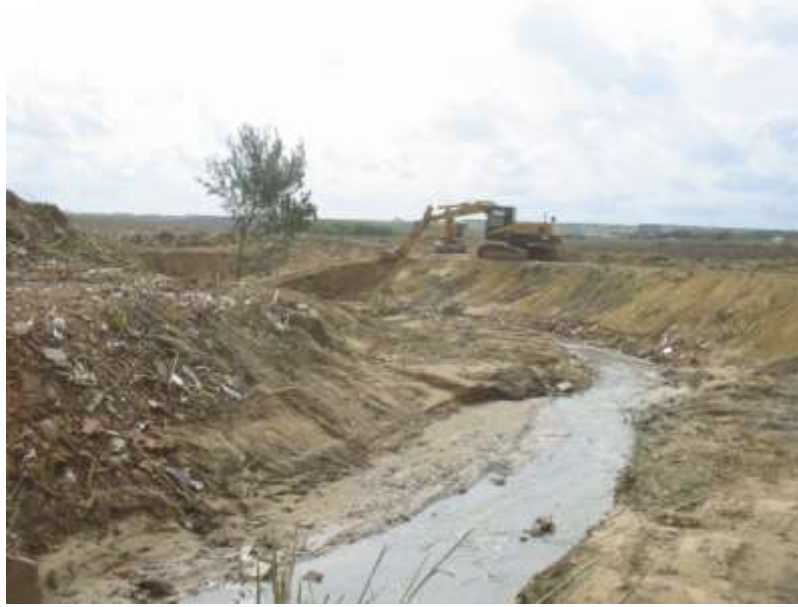
Foto 41. Remodelación artificial de la morfología del canal del arroyo de La Cerrada con maquinaria pesada y diseño de orillas con taludes a 45° desarrollados sobre material de relleno (escombros) (Estación de muestreo nº 67).

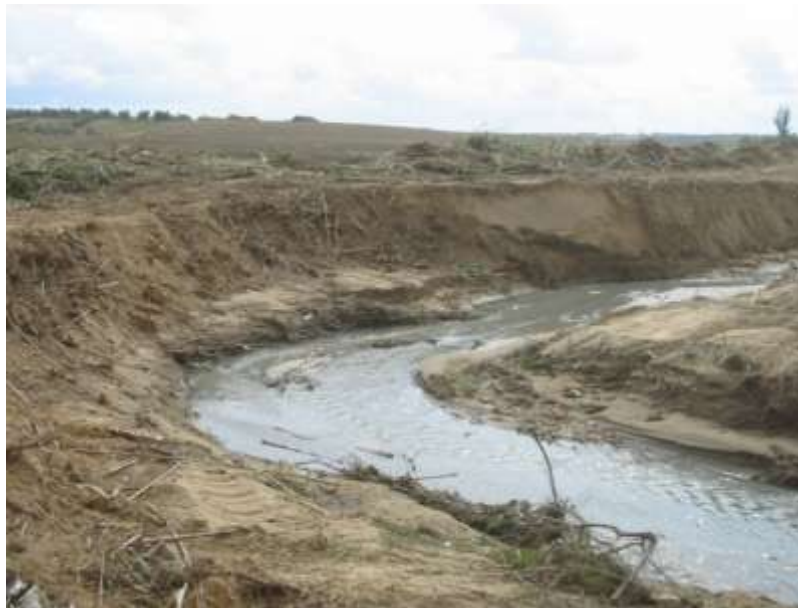
Foto 42. Ídem foto 41 y desarrollo de meandros artificiales (Estación de muestreo nº 67).

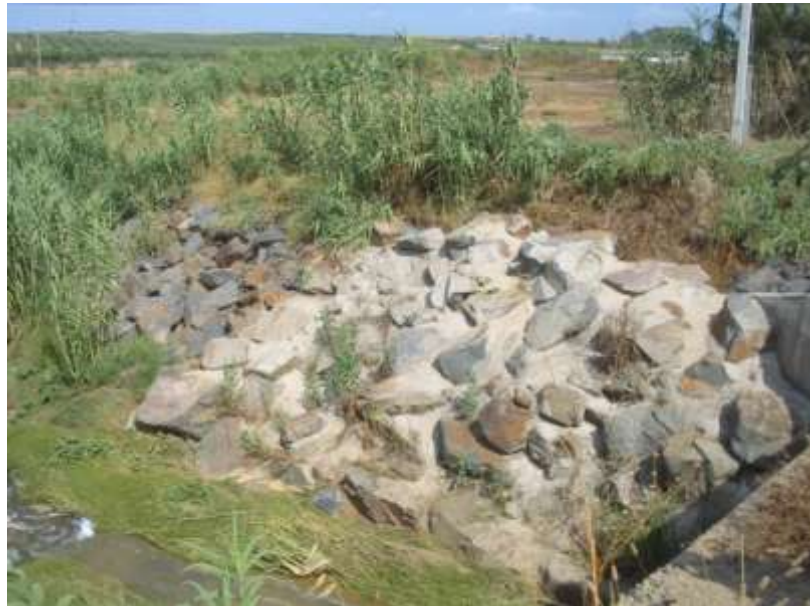
Foto 43. Protección de escolleras aguas abajo del paso de aguas del arroyo de La Cárcava en la Autovía A-483 (Estación de muestreo nº 11).

Este conjunto de actuaciones (escollera, diques y gaviones) vendría precedido por una sensible incisión del canal de La Cárcava, como consecuencia del incremento de la capacidad erosiva de este colector, debido a la pérdida de la carga arenosa de la que se acaba de liberar aguas arriba (*vid. supra* Tramo 4), más la entrada de las aguas canalizadas del arroyo de La Cerrada. Esta nueva situación da como resultado la implantación de una dinámica erosiva que proveerá de materiales al nuevo flujo que serán transportados aguas abajo.

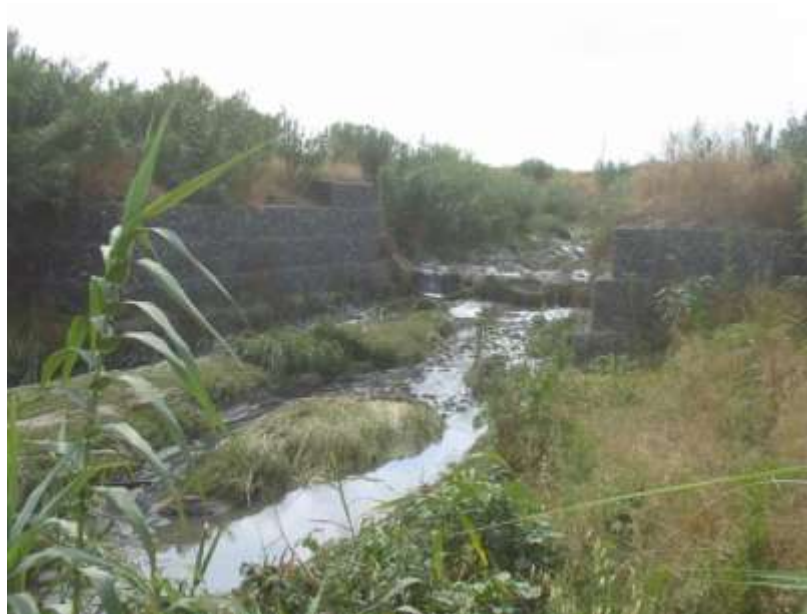
Foto 44. Tramo rectificado y refuerzo de las orillas mediante sistema de gaviones de 4 alturas y umbrales transversales de fondo aguas abajo de la confluencia del A. de La Cárcava y la Autovía A-483 (Estación de muestreo nº 11).

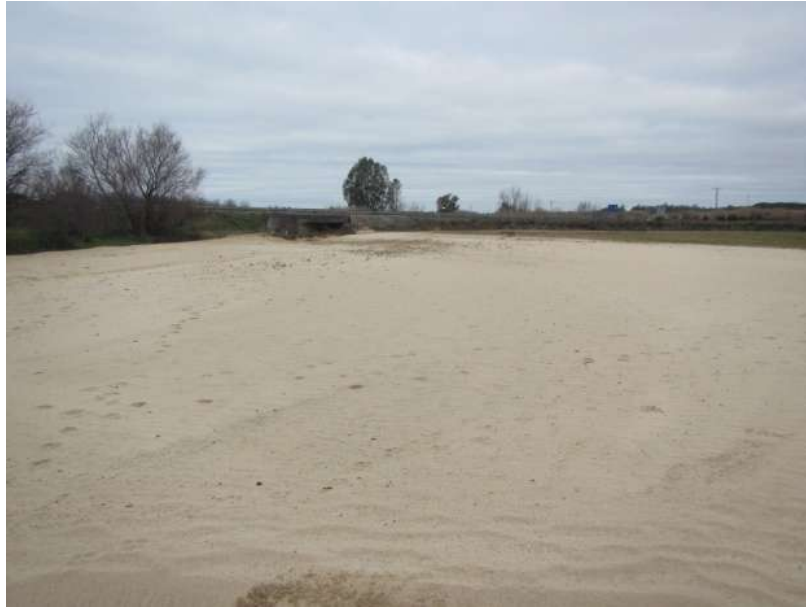
Foto 45. Lóbulos de *floodout* localizados en la margen izquierda del arroyo Colmenar, al S del núcleo urbano de Rociana del Condado (Estaciones de muestreo nº 65-61).

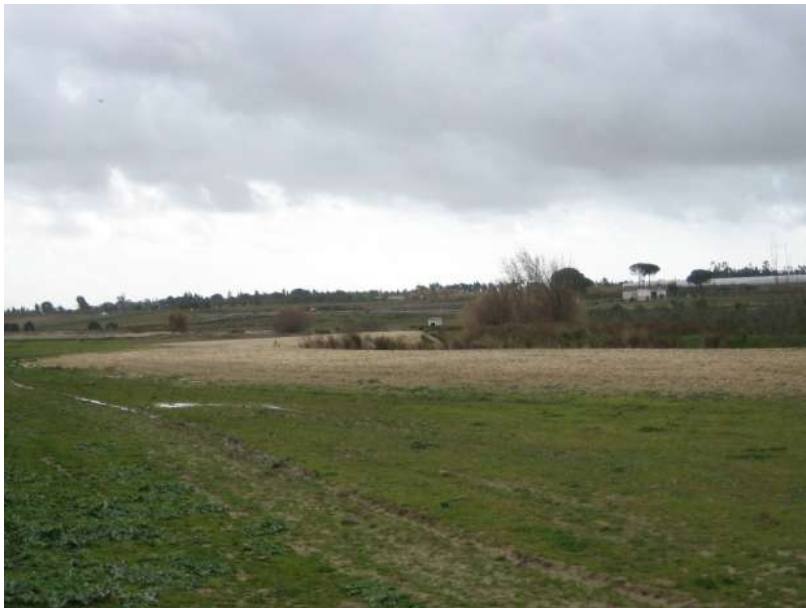
Foto 46. Mantos de arena (*floodplain sand sheet*) en la margen izquierda del arroyo Colmenar, al S del núcleo urbano de Rociana del Condado (Estaciones de muestreo nº 65-61).

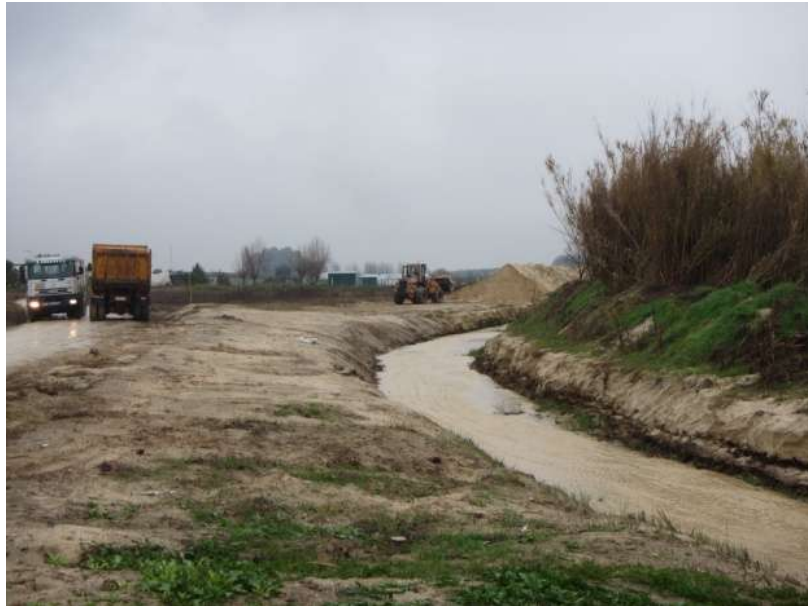
Foto 47. Tareas de desobstrucción mecánica del arroyo Colmenar en el invierno de 2013 debido a la colmatación del lecho. Obsérvese al fondo de la imagen la altura del material extraído apilado (Estaciones de muestreo nº 65-61).

Este tramo en general presenta cauces sinuosos con canales únicos en la mayor parte de su recorrido, con meandros regulares poco marcados y llanura aluvial de escaso desarrollo. En el caso del Colmenar Medio los canales aparecen, por regla general, incididos en el sustrato y los lechos presentan un alto grado de colmatación llegando a enrasar con las orillas. Especialmente problemático es el tramo de canal que discurre en paralelo al Camino de los Andadores, aguas abajo del cruce entre las carreteras A-484 y la HU-3109 que da acceso a la localidad de Rociana del Condado. En este tramo es habitual el desarrollo de lóbulos de *floodout* y mantos de arena de llanura aluvial (*floodplain sand sheet*) (Foto 45 y 46) y especialmente la colmatación del canal que obliga a la realización de tareas periódicas de desobturación, como las que se llevaron a cabo en el invierno de 2013, en las que fue necesaria la participación de maquinaria pesada y camiones de gran tonelaje (Foto 47), y que no sirvieron de mucho, pues dos inviernos más tarde (invierno 2015) el canal estaba nuevamente obturado (Foto 48).

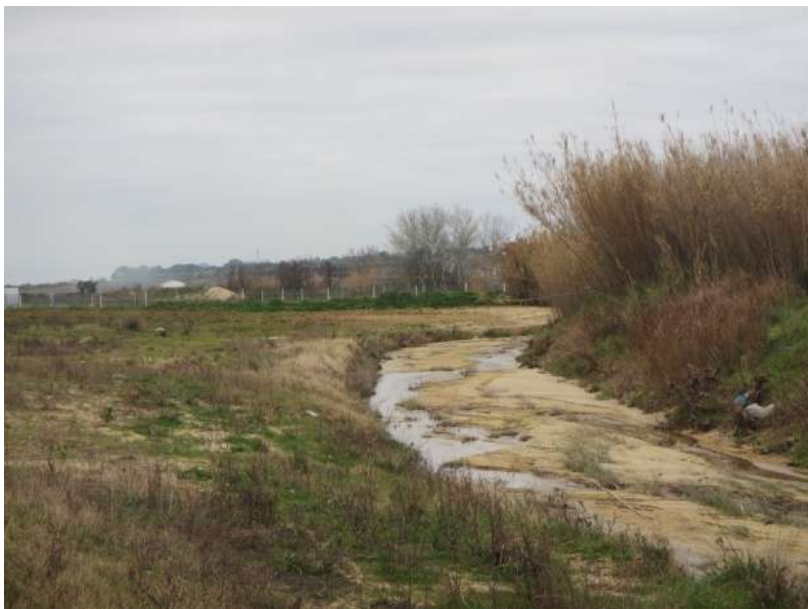
Foto 48. Ídem foto 47 nuevamente colmatado en el invierno de 2015 (Estaciones de muestreo nº 65-61).

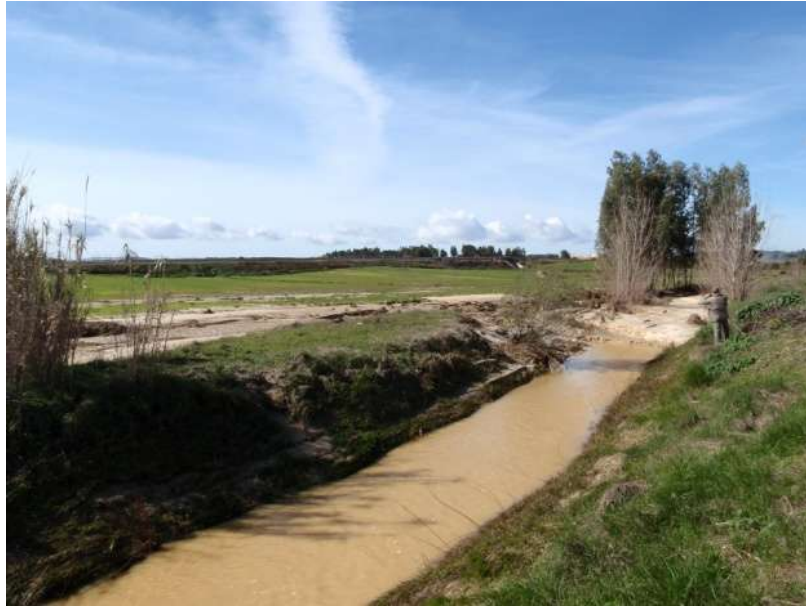
Foto 49. Proceso de avulsión en el arroyo Colmenar visto hacia aguas arriba durante el invierno de 2010 (Estaciones de muestreo nº 65-61).

El azolvamiento de los canales en este tramo provoca habitualmente procesos de avulsión en determinados puntos en los que el flujo es incapaz de movilizar la carga sedimentaria y posee la energía y capacidad suficientes como para abrir nuevos canales (Fotos 49 y 50).

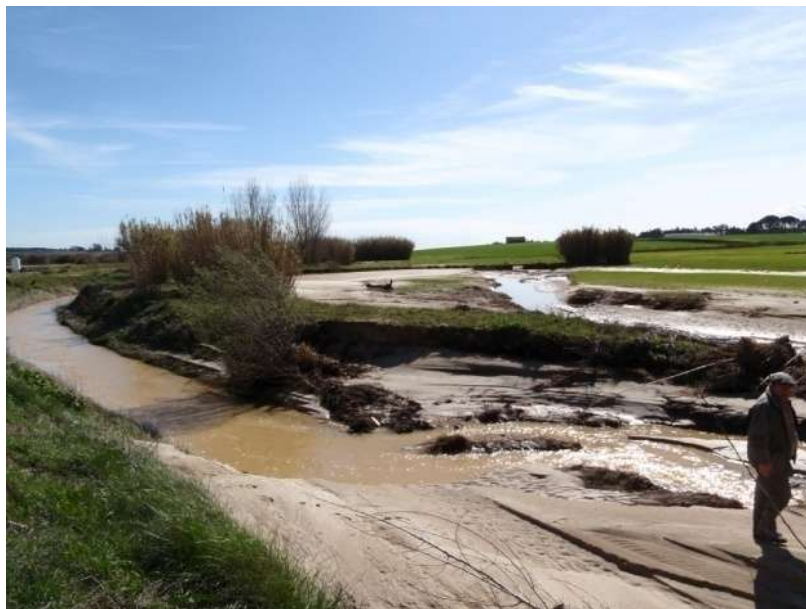
Foto 50. Ídem foto anterior visto hacia aguas abajo (Estaciones de muestreo nº 65-61).

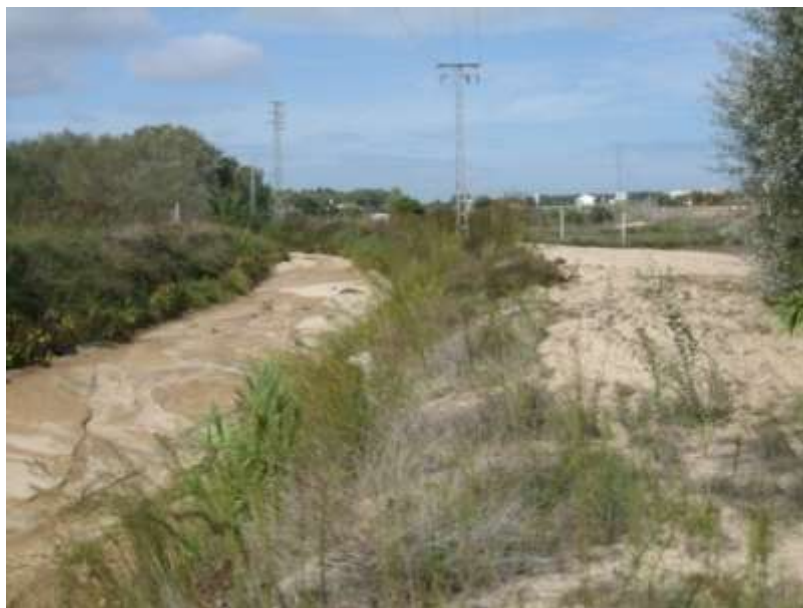
Foto 51. Colmatación del arroyo Colmenar y presencia de material en las zonas aledaña a la orilla izquierda (Estaciones de muestreo nº 65-61).

En el caso del Colmenar Bajo algunos sectores han sido rectificadas y sus orillas recrecidas artificialmente (Foto 51 y 52), propiciando la aparición de un canal desconectado morfológica y funcionalmente de la llanura aluvial. En estos casos los problemas de colmatación se agravan incrementándose la frecuencia de los eventos de inundación que afectan a estos ámbitos.

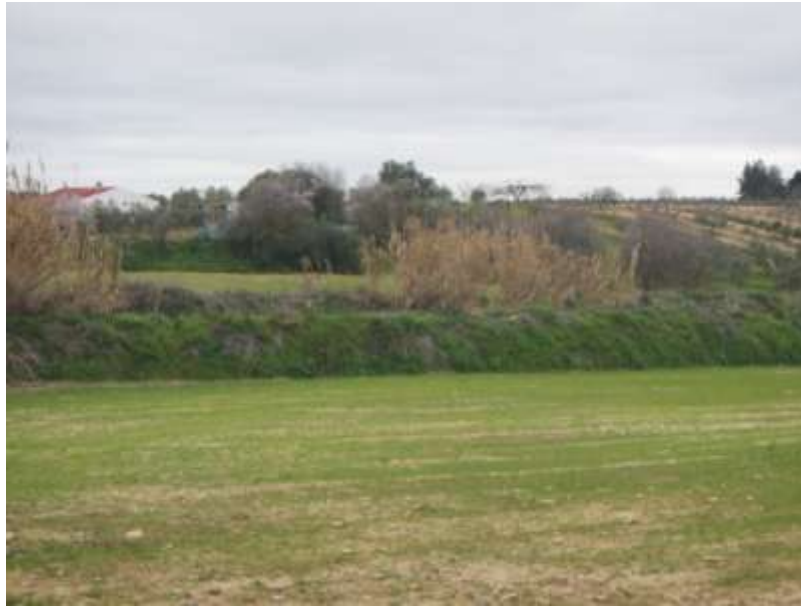
Foto 52. Recrecimiento artificial (> 1 m) de las orillas en el tramo bajo del arroyo Colmenar que impide su conexión natural con la llanura aluvial (Estaciones de muestreo nº 65-61).

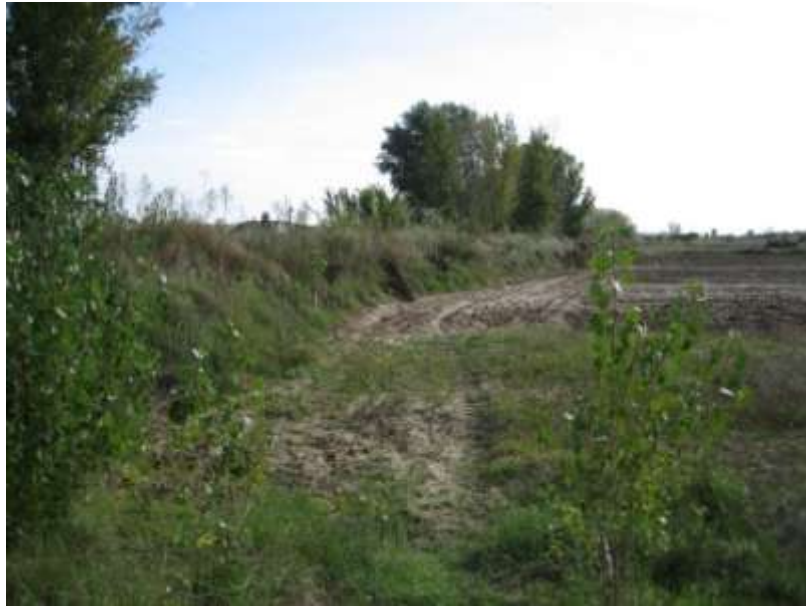
Foto 53. Peralto de orillas y desconexión del canal con la llanura aluvial (Estaciones de muestreo nº 61-66).

En el caso del Calancha se reconocen, igualmente, sectores en los que el canal ha sido recrecido (Foto 53). Aguas abajo del casco urbano de Rociana, esta situación ha inhibido el uso agrícola de las márgenes de este tramo fluvial, hasta el punto, que actualmente se llevan a cabo actuaciones de rellenos con material de acarreo encaminadas a elevar la rasante del área por encima de una cota de seguridad que permita un nuevo uso, en este caso, de carácter urbano/industrial (Foto 54).

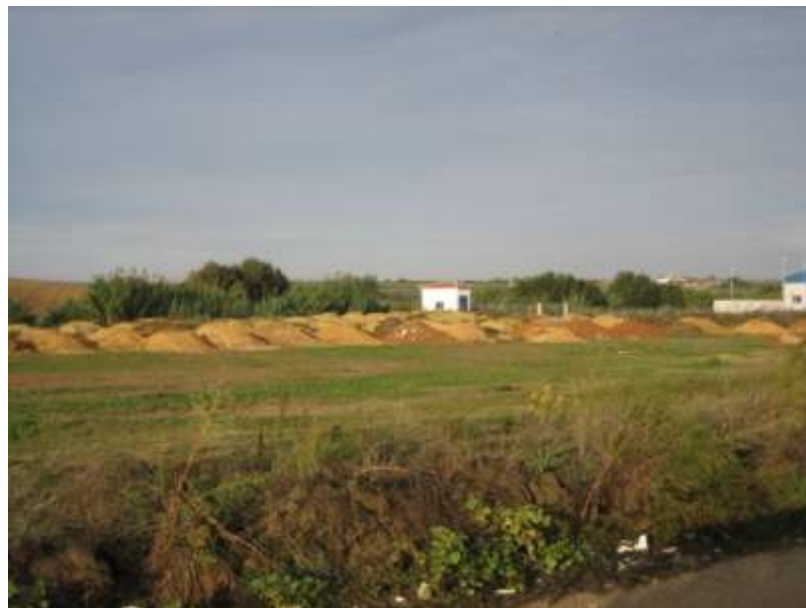
Foto 54. Relleno de la llanura aluvial con materiales de acarreo (Estaciones de muestreo nº 60-61).

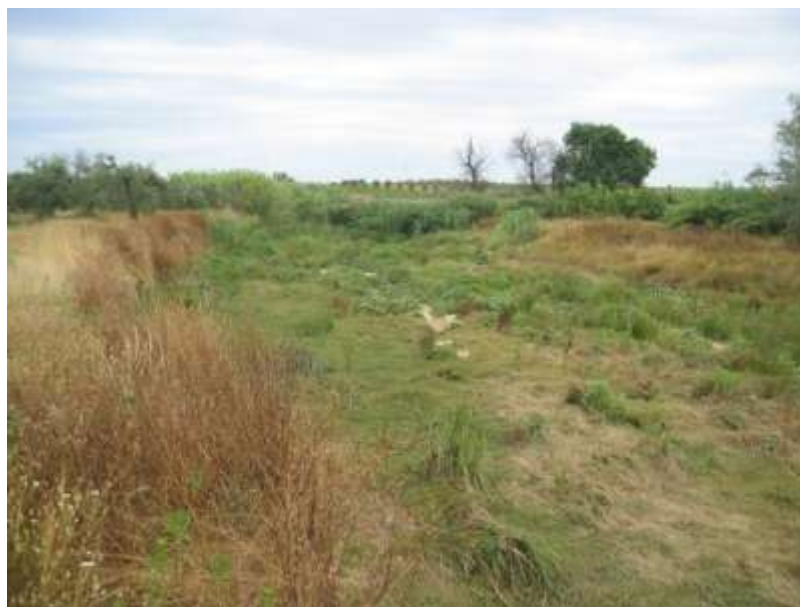
Foto 55. Sector del arroyo Cárcava con paredes verticales (margen izquierda) y dinámica expansiva (Estación de muestreo nº 10).

Se trata de un cauce expandido que se encaja varios metros en el sustrato terciario (limos-arenosos calcáreo del Mioceno superior), con una anchura que a veces supera los 100 m y que presenta un trazado con dispositivo de sinuoso a levemente meandrinoso (Foto 55). Presenta un canal de tipo múltiple con una activa dinámica de meandros que se manifiesta en una traslación aguas abajo de los mismos y, en algunos casos, procesos de extensión y rotación (Fig. 79). Dicha dinámica de meandros es la responsable, en principio, del ensanchamiento del cauce por erosión de las orillas, las cuales se presentan verticalizadas (Foto 56). El proceso se inicia con el socavamiento basal (*undercutting*) de la pared del cauce asociada a la margen externa del meandro, adquiriendo su mayor efectividad en los momentos de crecida; tras estos eventos de alta energía la orilla adquiere un perfil verticalizado quedando sometida a los procesos de descompresión y caída de lienzos (*slab failure*) (Foto 57). El lecho de este tramo es de carácter arenoso y se compone de abundantes barras tanto adosadas y centrales de tamaños variables, como de *point bar* (Foto 58).

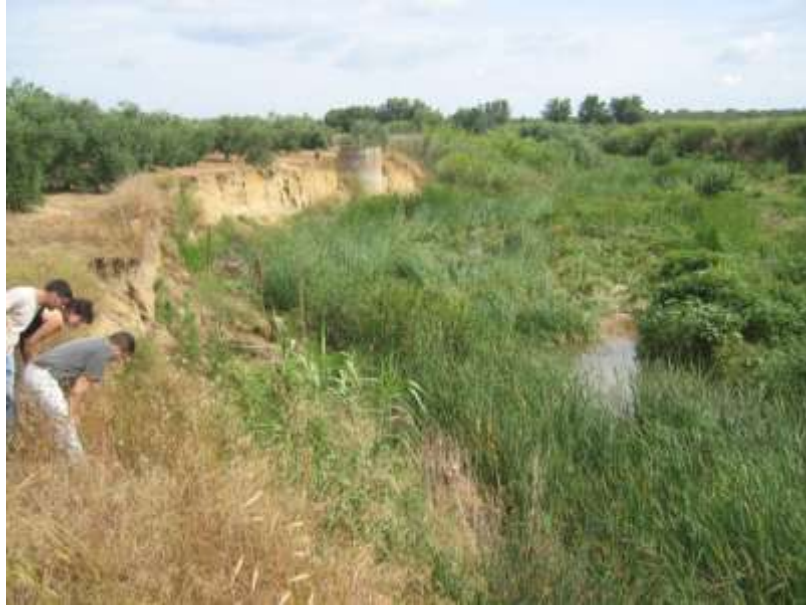
Foto 56. Canal expandido en el tramo medio del arroyo Cárcava con paredes verticalizadas e incisión en el sustrato. Al fondo se aprecia el brocal de un pozo que ha quedado al descubierto (año 2006) (Estación de muestro nº 13).

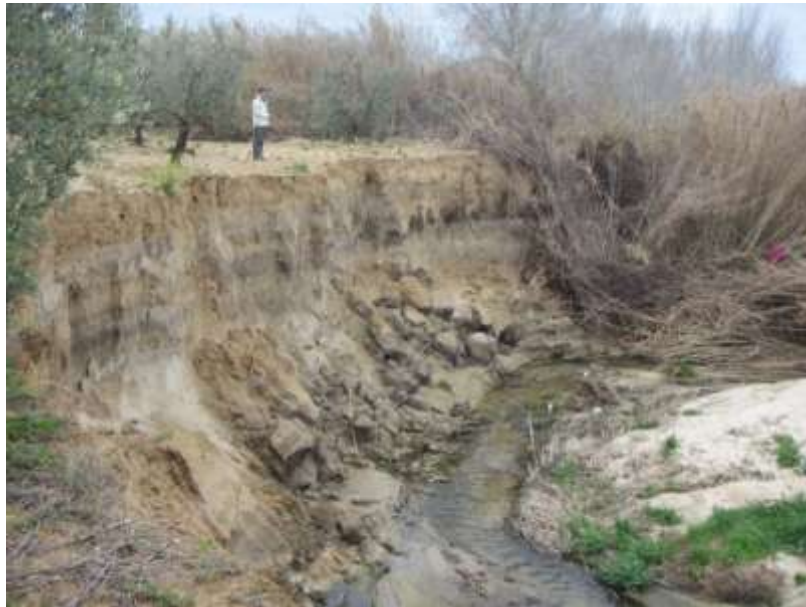
Foto 57. Ídem foto 56 en la que la progresión de la erosión ha hecho desaparecer el brocal del pozo (invierno de 2015) (Estación de muestro nº 13).

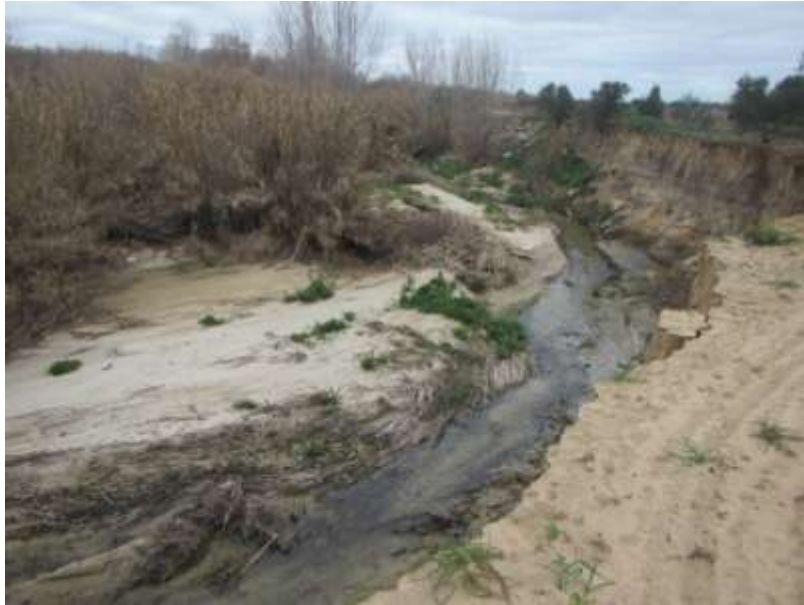
Foto 58. Ídem fotos 57 y 56 vista aguas arriba y con desarrollo de las barras de meandro dentro del canal expandido (Estación de muestro nº 13).

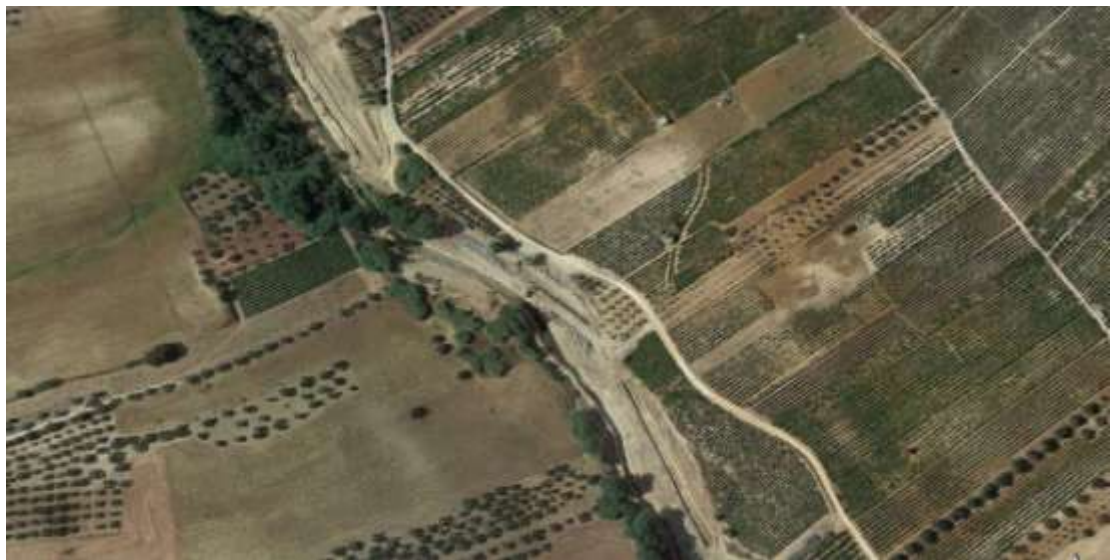
Foto 59. Imagen de satélite correspondiente al momento en el que se estaban construyendo los diques de escolleras ubicados en la margen izquierda del tramo bajo del arroyo de La Cárcava durante el verano de 2017 (Fuente: Google Earth) (Estación de muestreo nº 13).

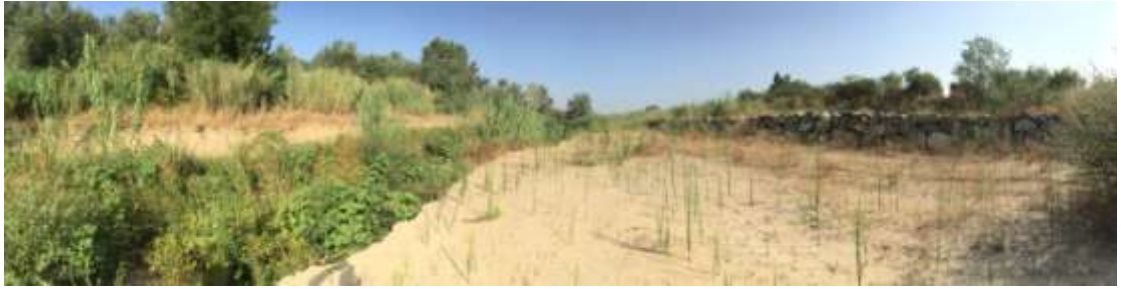
Foto 60. Visión panorámica desde dentro del canal del tramo rectificado del arroyo de La Cárcava un año después de su rectificación (año 2018) (Estación de muestreo nº 13).

Esta dinámica se ha mantenido y reforzado en el tiempo obligando a la Confederación Hidrográfica del Guadalquivir a acometer obras de refuerzo durante el año 2017, consistentes en la construcción de un muro de escollera de 2 m de alto a lo largo de la orilla izquierda, la más afectada por los procesos de erosión, a lo largo de casi 1 km (Foto 59 y 60). El diseño adoptado tras las obras de refuerzo presenta ahora un dispositivo aterrazado en la margen izquierda, consistente en una primera plataforma compuesta

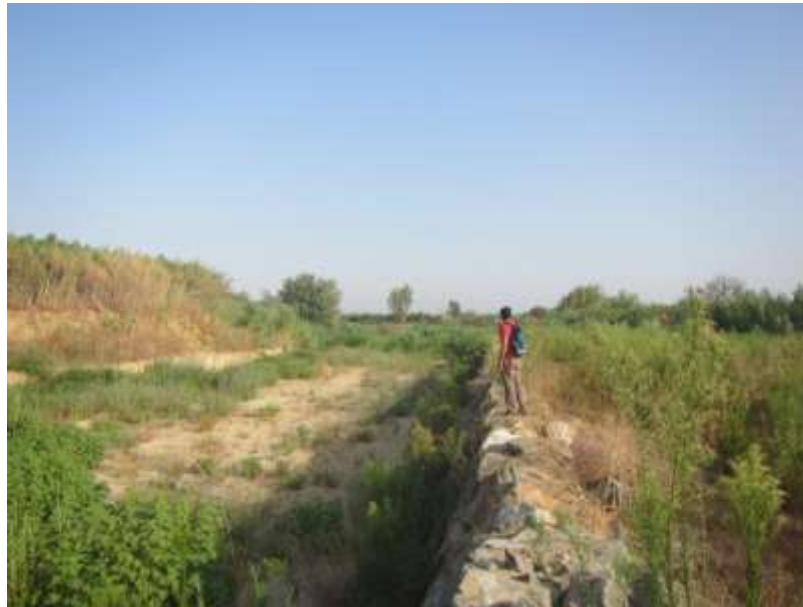
Foto 61. Muro de escollera con dispositivo lineal en el canal del tramo rectificado del arroyo de La Cárcava (Estación de muestreo nº 13).

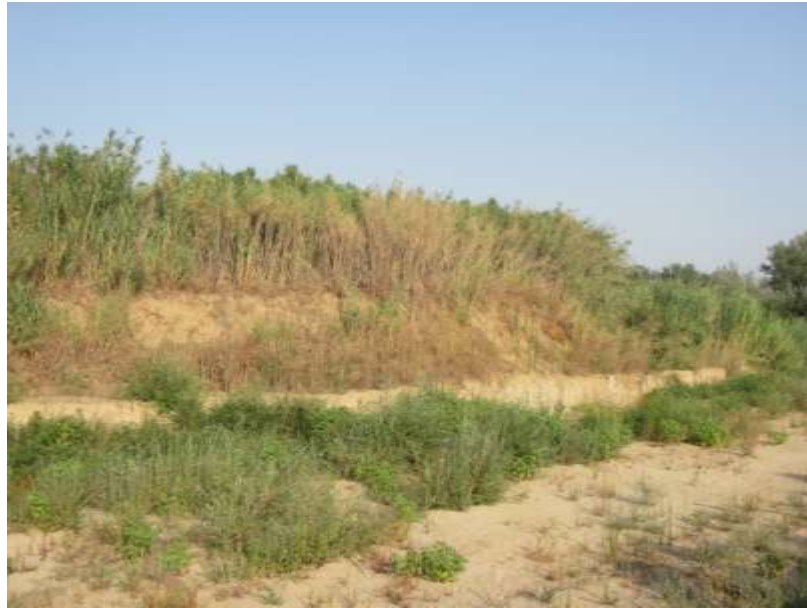
Foto 62. Ídem foto 61 en la que se observa el peraltado y recrecimiento artificial de la orilla de la margen derecha (Estación de muestreo nº 13).

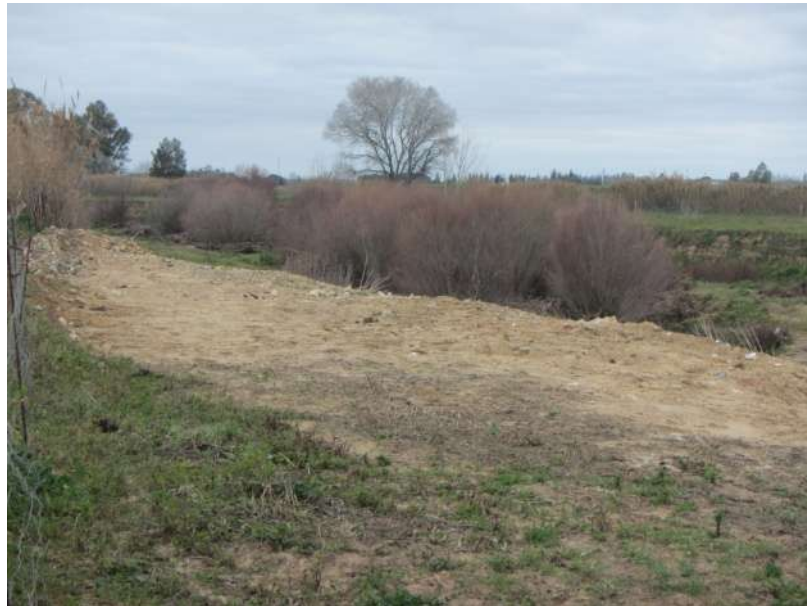
Foto 63. Refuerzo de la orilla de la margen izquierda con escombros del tramo bajo del arroyo de La Cárcava donde no se ha reforzado con escollera para evitar la progresión de la erosión (Estación de muestreo nº 13).

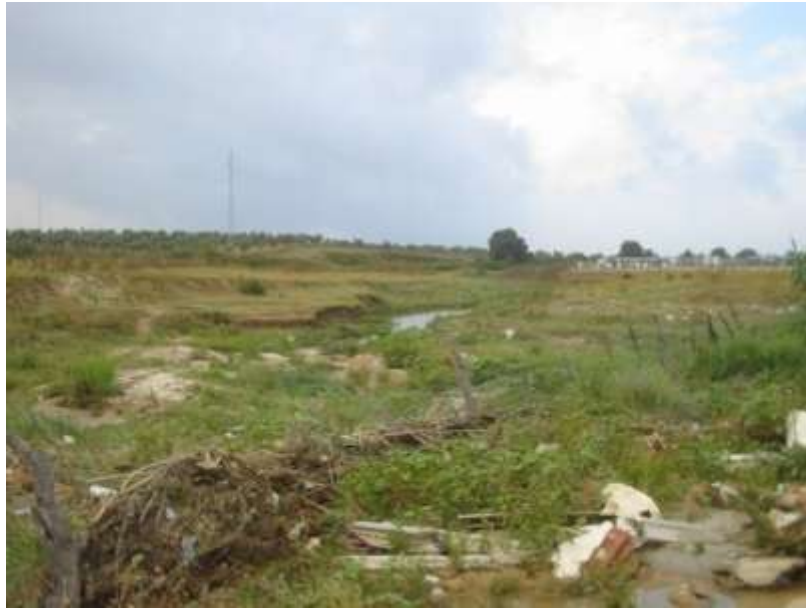
Foto 64. Niveles de terrazas históricas en el tramo final del arroyo de La Cárcava (Estación de muestreo nº 2).

En el sector correspondiente del Cárcava Bajo destaca la presencia de orillas escalonadas correspondientes a dos niveles de terrazas recientes ( $\pm 1$  m) (Foto 64), sobre los que incluso, se reconoce alguna morfología de paleocanal, y un lecho con abundantes barras arenosas adosadas y centrales y, especialmente, de point bar. Destacan, igualmente, algunos sectores en los que se reconocen depósitos arenosos de sobrecañal (Foto 65).

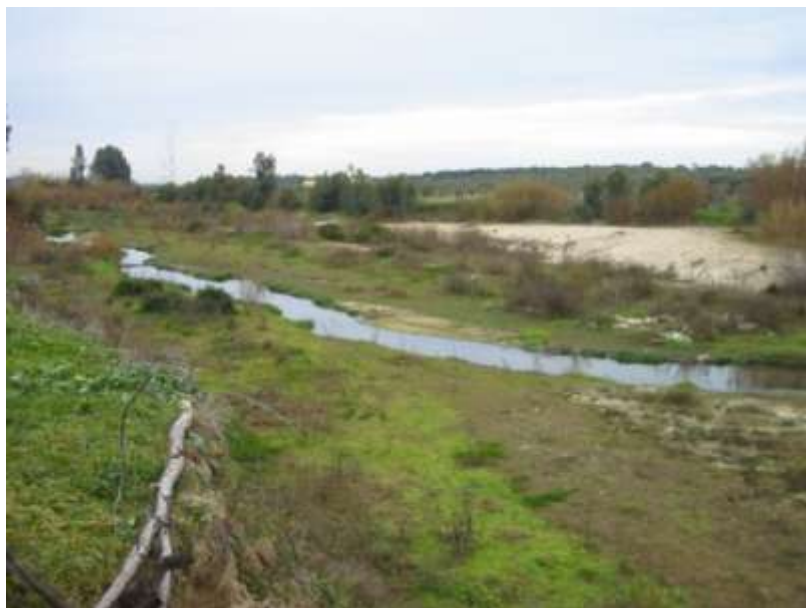
Foto 65. Depósitos de sobrecanal en el tramo final del arroyo de La Cárcava (Estación de muestreo nº 2).
