Dinámica hidromorfológica y  
evolución reciente (1956-2016) en la  
cuenca del arroyo de El Partido,  
Huelva, SW de España

Álvaro Lama Sánchez

Departamento de Geografía Física y Análisis Geográfico Regional

Universidad de Sevilla

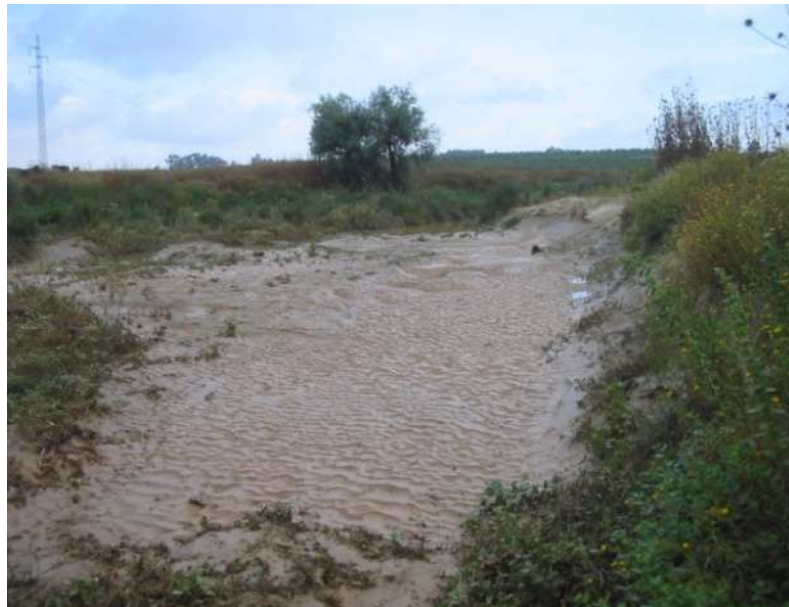
Foto 66. Acumulación de sedimentos arenosos con desarrollo de *ripples* aguas arriba del vado del camino de Lucena del Puerto en el tramo final del arroyo Colmenar (Estación de muestreo nº 2).

A pesar de constituir uno de los tramos relativamente mejor conservados de toda la red de drenaje del arroyo de El Partido, se reconocen en él ciertos sectores en los que la acción antrópica deja sentir sus efectos. En los vados que atraviesan el canal se reconocen acumulaciones de material arenoso situados aguas arriba de los mismos que impiden reconocer el modelado de canal/orilla (Foto 66). Por contra, aguas abajo de los mismos se produce un fenómeno de incisión que por lo general suelen rellenarse con diversos materiales de acarreo (escombros y otros materiales de vertedero) (Foto 67).

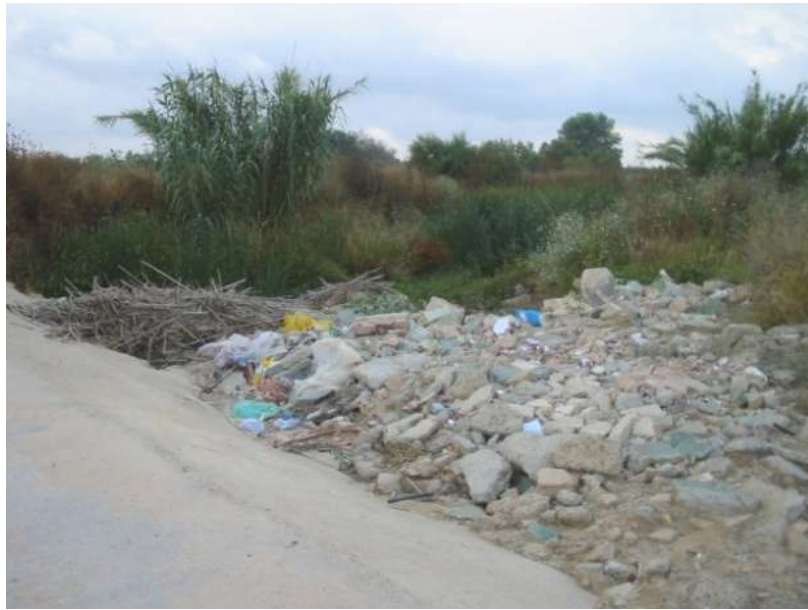
Foto 67. Material de acarreo y escombros depositados aguas abajo del Vado de Río seco (Estación de muestreo nº 1).

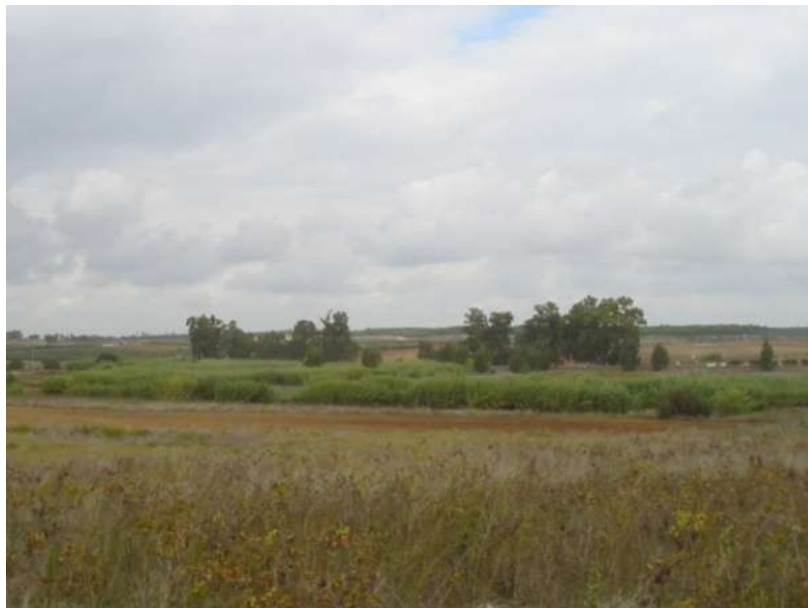
Foto 68. Predominio del cañaveral de *Arundo donax* en el tramo bajo del arroyo Colmenar (Estación de muestreo nº 66).

El sector correspondiente al Colmenar Bajo presenta canales múltiples en ocasiones con meandros bastante cerrados divagantes en un canal ancho y poco incidido, salvo en la parte final del tramo, en las proximidades de la confluencia con el Moriana, donde las orillas adquieren un perfil más verticalizado, salvando desniveles comprendidos entre 1 ó 2 m de altura. Son abundantes los depósitos de point bars asociados a los meandros, así como las barras centrales y laterales. En este sector la vegetación de ribera está presente en algunos pequeños rodales aislados, habiendo sido sustituida por un denso y continuo matorral de caña (*Arundo donax*) (Foto 68).

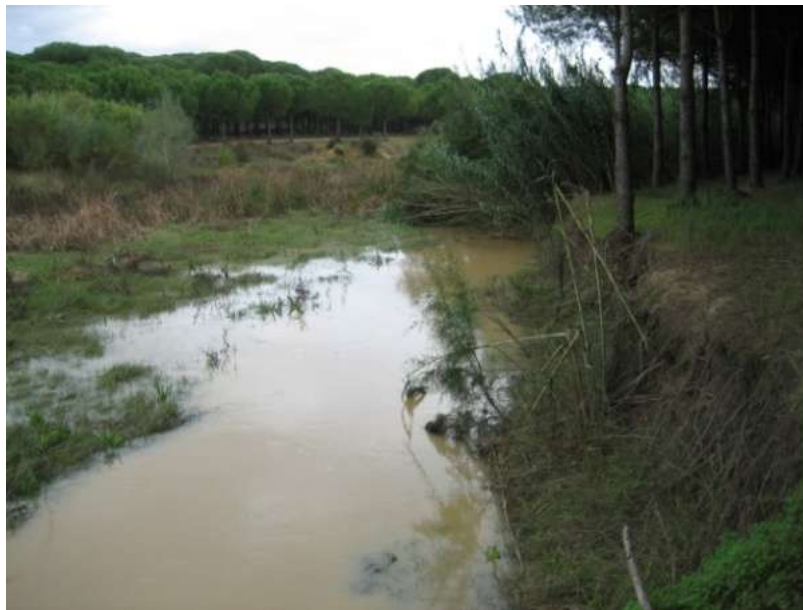
Foto 69. El arroyo Santa María presenta un cauce incidido y expandido con orillas verticalizadas (Estación de muestreo nº 72).

múltiples poco incididos en el sustrato (Fig. 81), que progresivamente se va convirtiendo aguas abajo en un cauce expandido y más incidido y en el que las orillas van adquiriendo un dispositivo vertical (Foto 69).

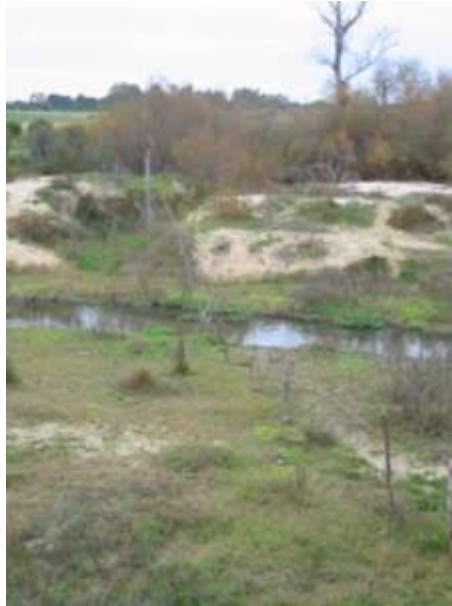
Foto 70. Parcelaciones dentro del propio canal en el arroyo Santa María para albergar ganado conocidas localmente como “corrallitos” (Estación de muestreo nº 73).

El manejo antrópico en este tramo se manifiesta en la existencia de numerosos vados que ejercen un efecto de acumulación aguas arriba de los mismos, y de incisión aguas abajo; en la presencia de parcelaciones del canal ("corralitos") (Foto 70); en la aparición puntos de vertidos de residuos sólidos (vertedero); en la realización de represas artificiales (Foto 71), etc.

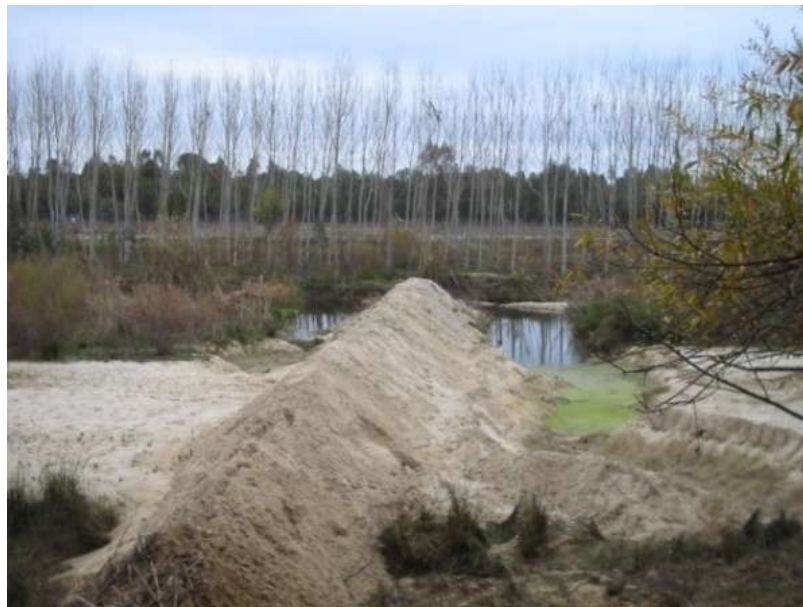
Foto 71. Construcción de represas artificiales transversales al canal que interrumpe el flujo en las inmediaciones del vado del Chivo (Estación de muestreo nº 36).

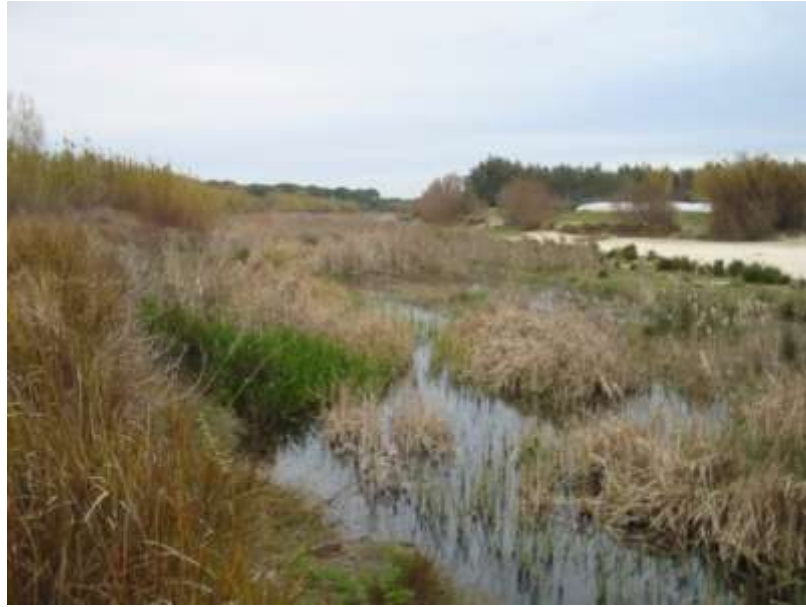
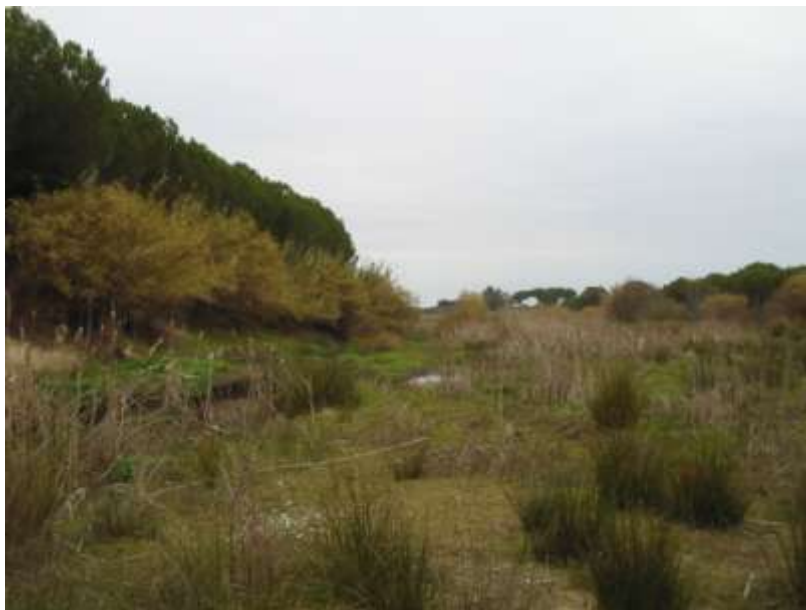
Foto 72. Cauce expandido e incidido en el arroyo Santa María (Estación de muestreo nº 37).

Foto 73. Ídem Foto 72, en la que se aprecia en la margen derecha el desarrollo de barras de arena de grandes dimensiones (Estación de muestreo nº 37).

Este tramo presenta un cauce de tipo expandido (Fotos 72 y 73) con sectores en los que alcanza anchuras superiores a los 100 m. El dispositivo general es de carácter sinuoso a meandriforme con orillas verticalizadas e incididas en el sustrato, que en la parte final del tramo alcanzan los 3-4 m de altura (Foto 74). El canal es de tipo múltiple, con dispositivo meandriforme, de carácter divagante e incidido en el sustrato. El lecho presenta abundantes barras de arena, tanto adosadas y centrales, como de *point bars*, con diferente cronología y grado de actividad (Fig. 82).

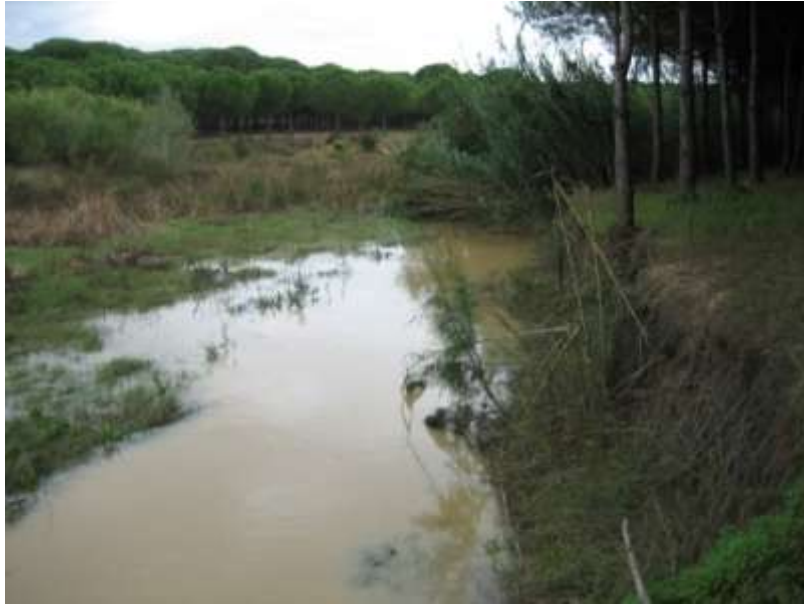
Foto 74. Orillas verticales en la margen izquierda el tramo final del arroyo Santa María (Estación de muestreo nº 72).

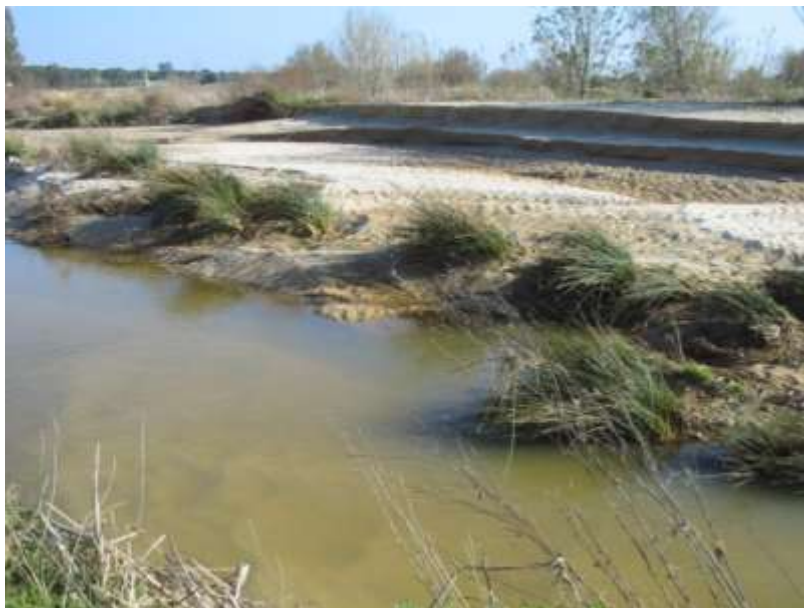
Foto 75. Barras laterales de arenas conformadas en distintos momentos (Estación de muestreo nº 33).

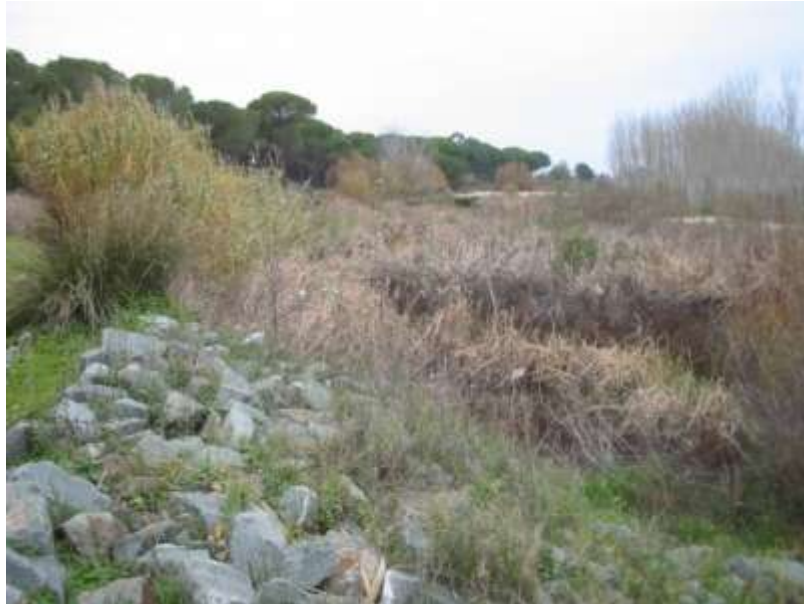
Foto 77. Refuerzo con escollera de los márgenes del arroyo de Santa María (Estación de muestreo nº 36).

El manejo antrópico en este sector es muy significativo, como consecuencia del alto dinamismo hidrogeomorfológico puesto de manifiesto anteriormente, concentrándose en la realización de actuaciones de corrección hidrológica, principalmente relacionadas con el refuerzo y protección de márgenes, realizadas a base de escollera (vado del Chivo, aguas arriba Palmosa...) (Fotos 77 y 78).

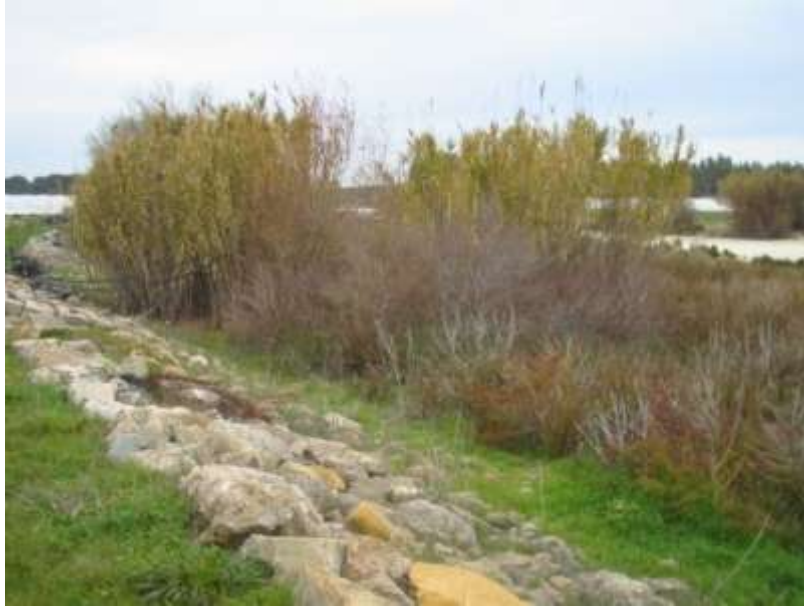
Foto 78. Refuerzo de las orillas con escolleras en el tramo aledaño a La Palmosa (Estación de muestreo nº 37).

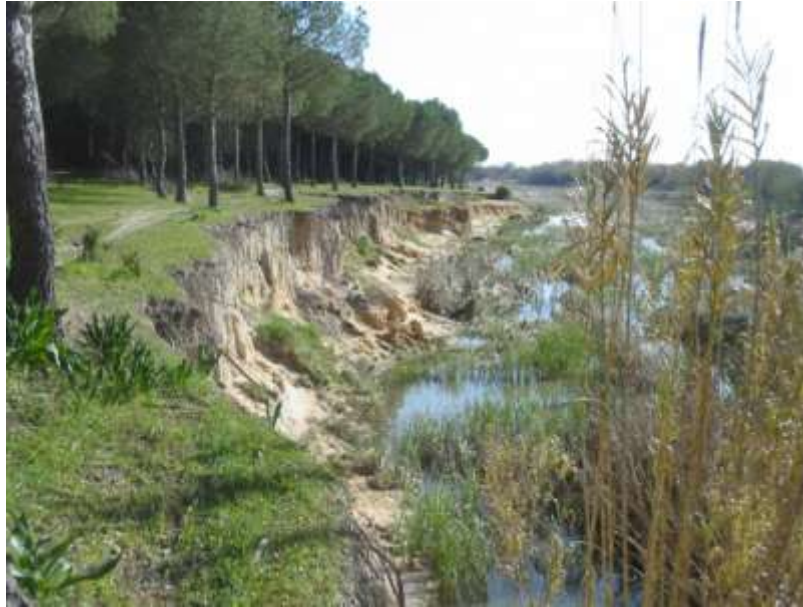
Foto 79. Progresión de la erosión de las orillas con dispositivo verticalizado en la margen izquierda del tramo de La Palmosa (Estación de muestreo nº 33).

Este tramo presenta un cauce de tipo expandido de gran anchura (>100 m en algunos sectores), con dispositivo de sinuoso a meandriforme y orillas verticalizadas (Foto 79). El canal es de tipo múltiple, con dispositivo meandriforme, carácter divagante e incidido en el sustrato en el sector norte y sobre la llanura aluvial en los aledaños del puente de La Matanza. El lecho presenta abundantes barras de arena tanto adosadas y centrales, como de *point bar*. La dinámica de meandros es y ha sido bastante activa en este sector siendo la responsable del ensanchamiento del canal, llegando incluso a cortar los muros de defensa (Fig. 83).

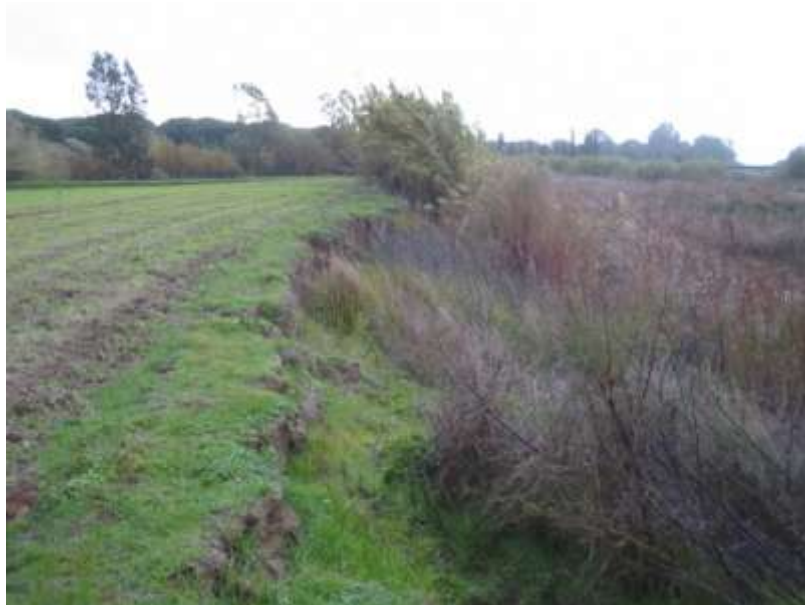
Foto 80. Orilla verticalizada provocada por la incisión del canal sobre el sustrato en el tramo de La Palmosa (Estación de muestreo nº 31).

La llanura aluvial aparece actualmente desconectada del canal debido, por un lado, a la incisión generalizada del canal sobre el sustrato (Foto 80) y, por otro, a la existencia de muros de defensa que protegen las zonas de cultivo

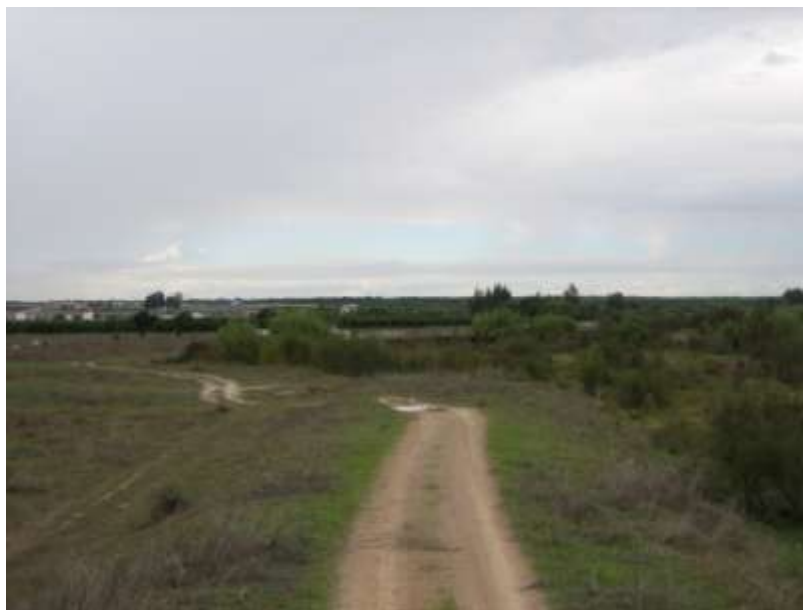
Foto 81. Muro de defensa en la margen derecha del tramo de La Palmosa (Estación de muestreo nº 71).

presentes en este ámbito (Foto 81). Se reconoce, igualmente, la existencia de algunas morfologías de terraza labradas sobre el techo del sustrato.

La acción antrópica se hace presente en este sector sobre todo en la parte final del mismo (aguas arriba de la Casa de La Matanza), en el que se construyeron en la década de los noventa una serie de muros de defensa en un intento de controlar los efectos negativos de las inundaciones sobre las zonas de cultivos próximas al cauce.

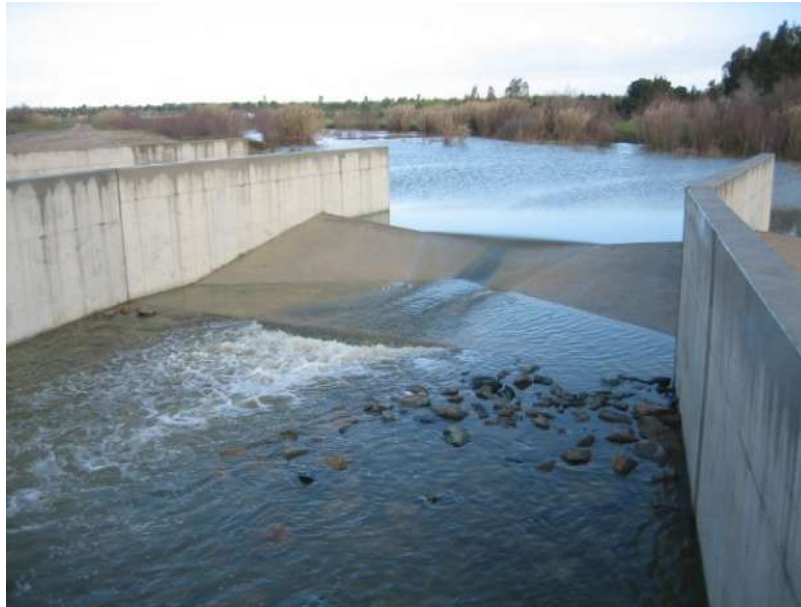
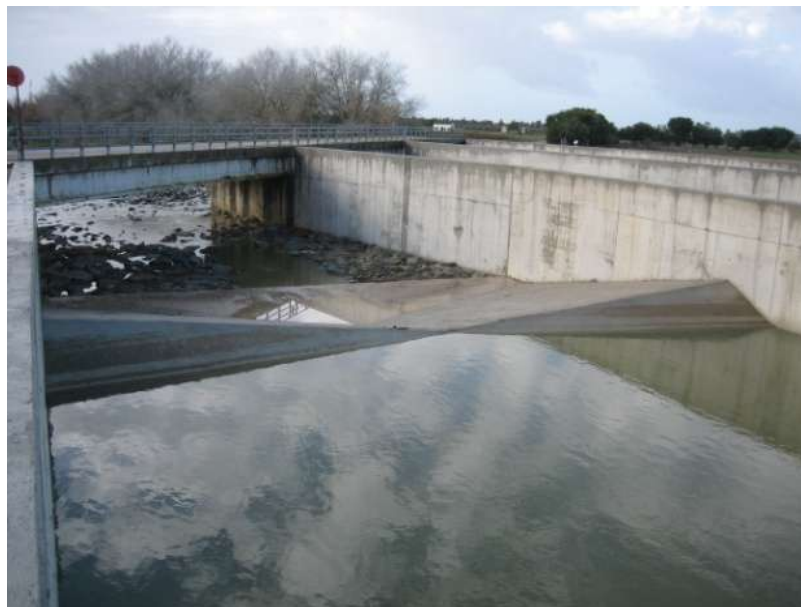
Foto 82. Canalización artificial ubicada en el puente del camino de El Rocío a Hinojos (Estación de muestreo nº 31).

Foto 83. Ídem foto 82 (Estación de muestreo nº 31).

Estas construcciones desconectaron la llanura aluvial del canal al tiempo que generaron un efecto de incisión en el lecho como consecuencia de la canalización del flujo y la imposibilidad de desbordamiento. Igualmente, este sector fue objeto de una actuación de rectificación del canal y de protección de las márgenes a base de escollera en la zona inmediatamente aguas arriba del puente de la Casa de La Matanza a finales de los años noventa, que en los primeros años 2000 fue sustituida por una obra de canalización contemplada en las actuaciones de restauración hidrológica del Plan Doñana 2005 a base de muros de hormigón (Fotos 82 y 83).

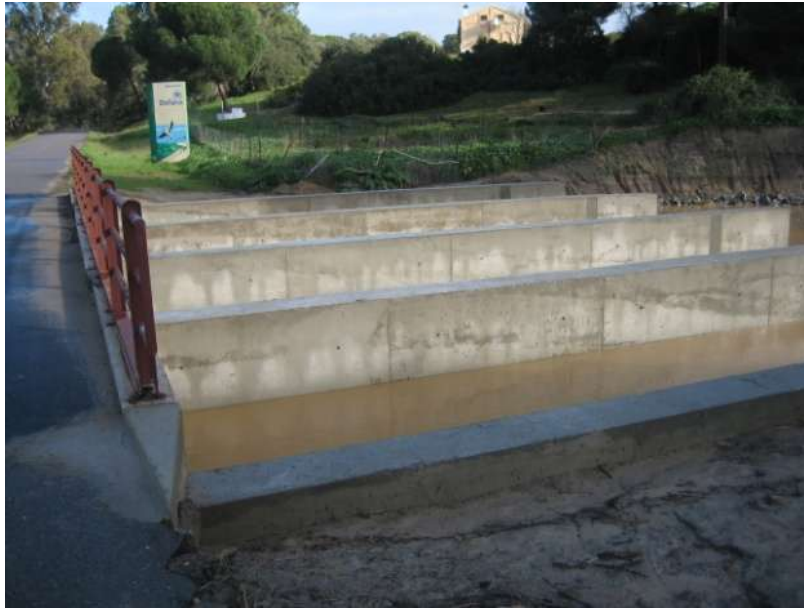
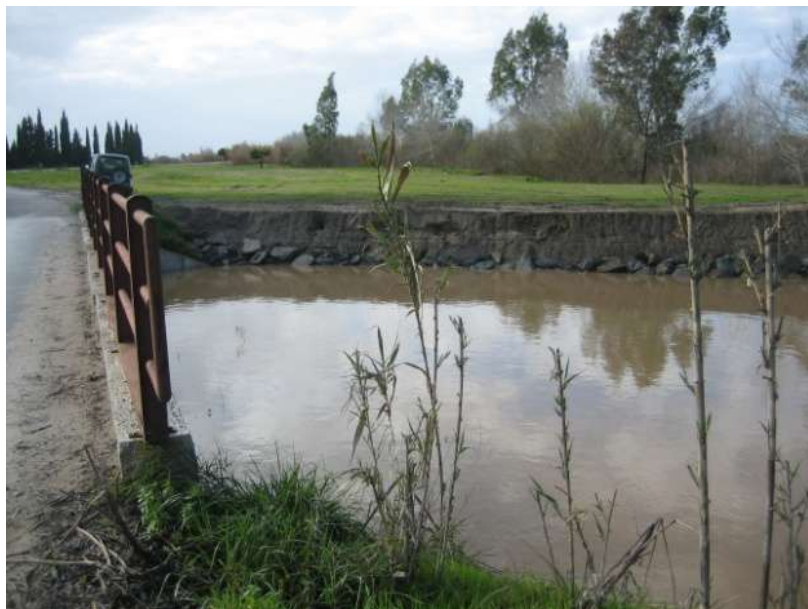
Foto 84. Paso de agua del puente ubicado paraje de la Casa de La Matanza que da salida al arroyo de La Parrilla en dirección hacia la marisma una vez desconectado del arroyo de El Partido como resultado de las actuaciones del Proyecto Doñana 2005 (Estación de muestreo nº 31).

Foto 85. Ídem foto 84 visto hacia aguas arriba (Estación de muestreo nº 31).

También con motivo de las actuaciones puestas en marcha con el Plan Doñana 2005 se acometió la rectificación del arroyo de La Parilla, durante varias décadas conectado al arroyo de El Partido en este punto (Casa de La

Matanza), desviando su cauce por la margen derecha del arroyo de El Partido a través de una estructura de hormigón y escollera (Fotos 84 y 85).

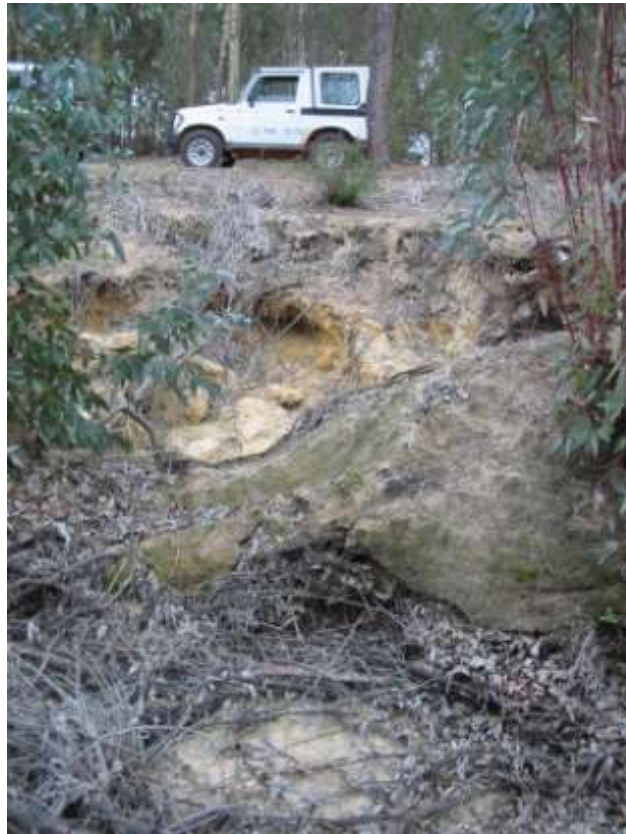
Foto 86. Resultado de la erosión subsuperficial progresando sobre un nivel arenoso situado sobre un paquete de limos menos permeables en el arroyo Valdeconejos (Estación de muestreo nº 28).

Cauce lineal incidido sobre el sustrato areno-margoso con canal único. Se reconoce una dinámica de erosión remontante de carácter subsuperficial que afecta a los depósitos arenosos que culminan la serie Plioceno (Fotos 86 y 87). En el sector de confluencia con el Santa María presenta un dispositivo meandriforme con canal encajado sobre el sustrato y orillas verticalizadas (Foto 88).

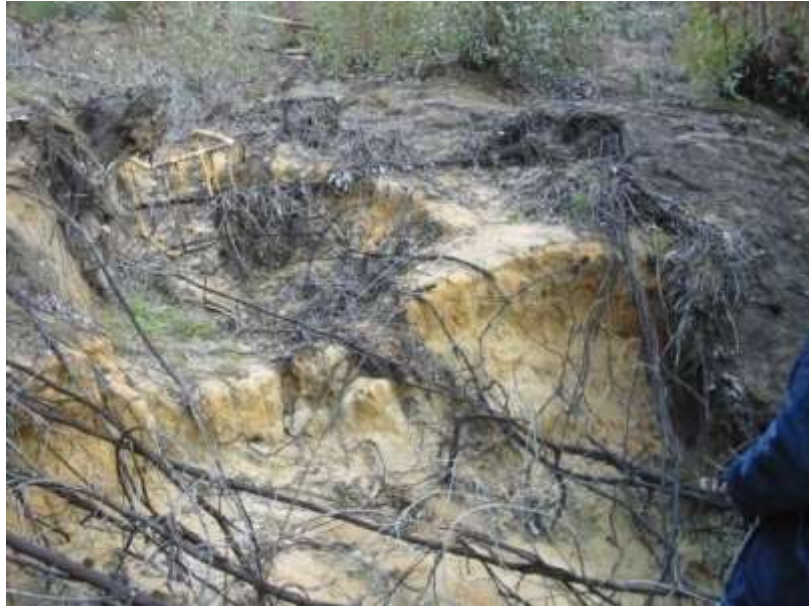
Foto 87. Detalle de la erosión remontante en la zona del arroyo Valdeconejos (Estación de muestreo nº 28).

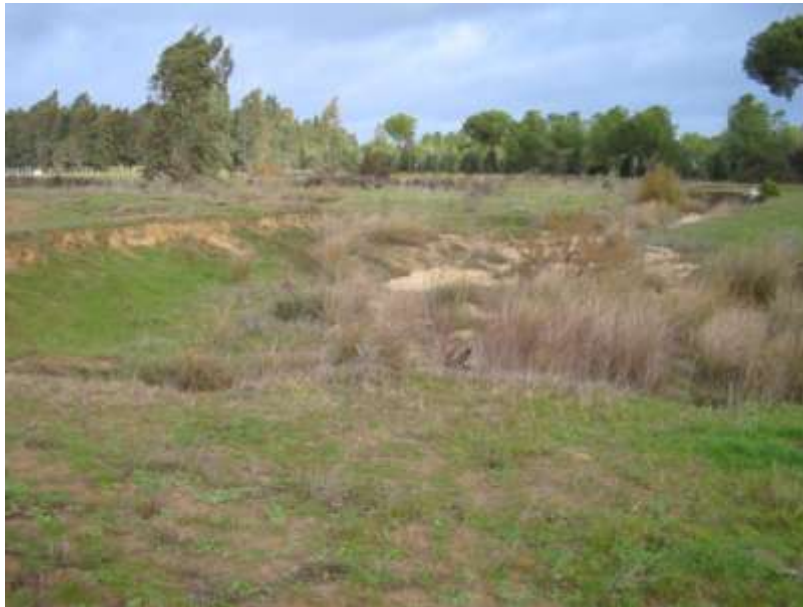
Foto 88. El tramo bajo del arroyo Valdeconejos presenta una morfología más sinuosa con el canal encajado en el sustrato (Estación de muestreo nº 28).

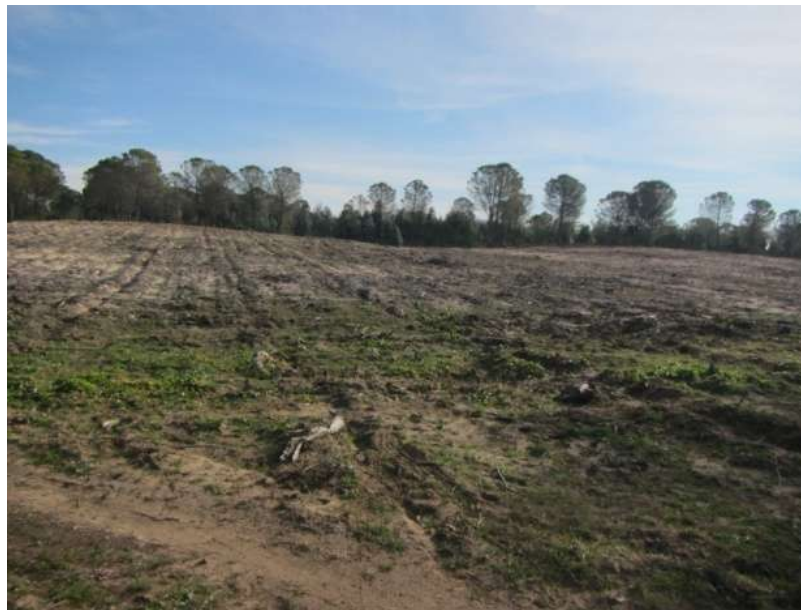
Foto 89. Parcela talada en la cabecera del arroyo Valdeconejos desprovista de cubierta vegetal (Estación de muestreo nº 28).

El tramo alto de la cuenca dedicado a la plantación del eucalipto está siendo objeto de talas generalizadas en los últimos años lo que está dejando numerosas parcelas desprovista de toda vegetación (Foto 89), lo que ha generado la puesta en marcha de procesos erosivos que están movilizandando gran cantidad de sedimentos que se incorporan a la red fluvial produciendo un “frente de avance” de las arenas desde la cabecera al tramo medio-alto de este sistema (Fotos 90 a 92).

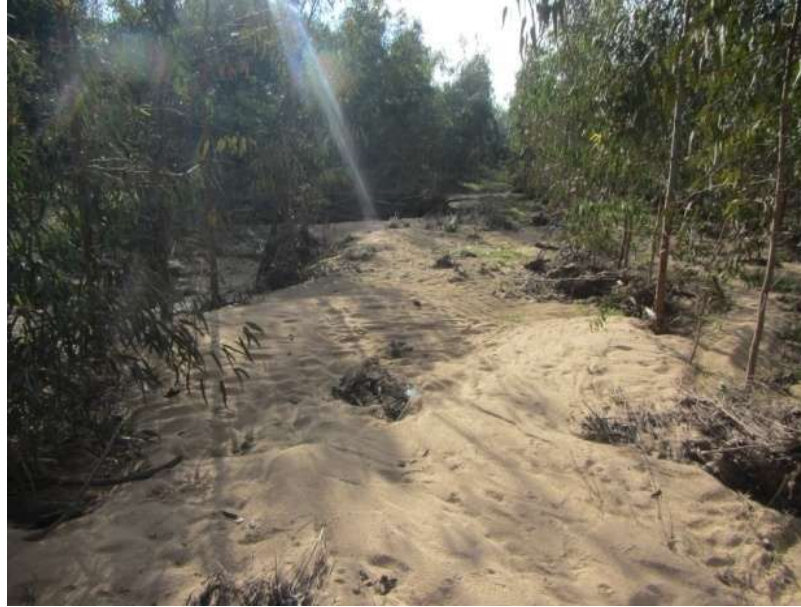
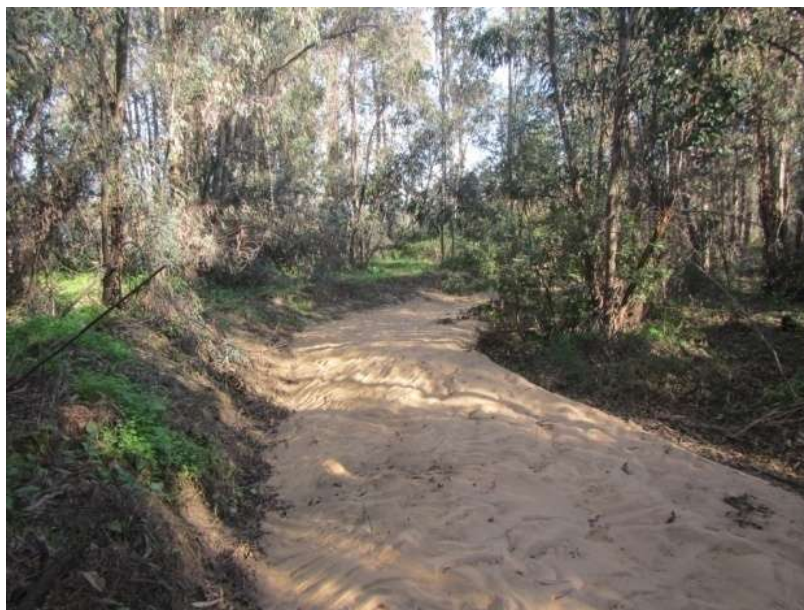
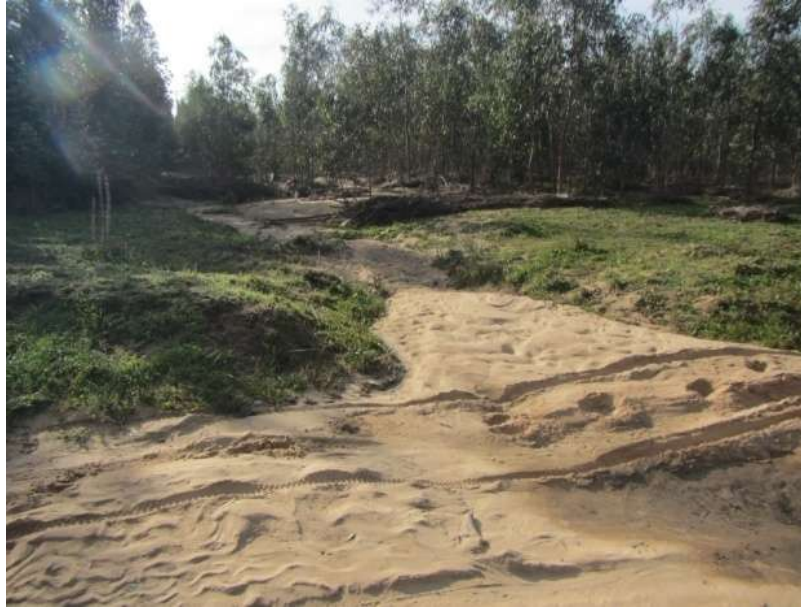
Foto 90. Colmatación de los canales por depósitos arenosos procedentes de las parcelas taladas tras un evento de precipitación intensa (Estación de muestreo nº 28).

Foto 91. Ídem foto 90 (Estación de muestreo nº 28).

Foto 92. Ídem fotos 90 y 91 (Estación de muestreo nº 28).

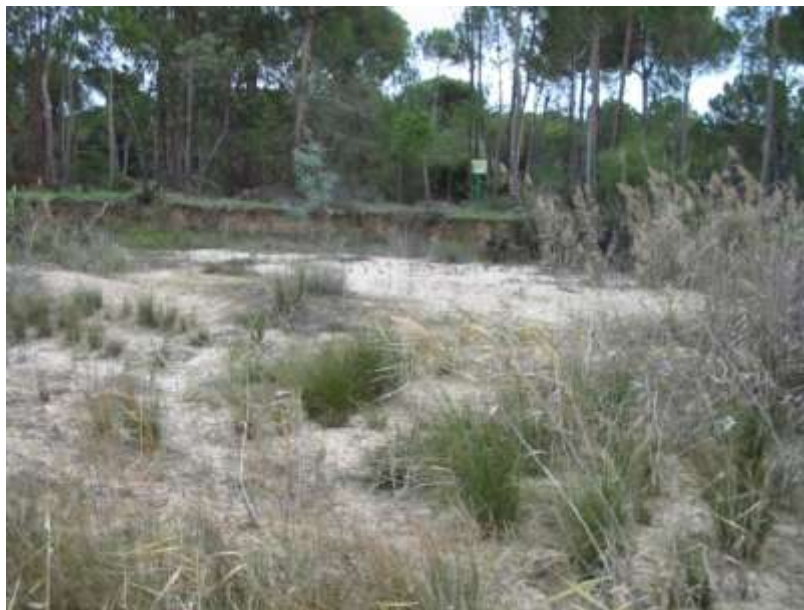
Foto 93. Tramo bajo del arroyo de La Parrilla que presenta un cauce incidido sobre el sustrato y barras arenosas centrales y adosadas (Estación de muestreo nº 32).

Presenta un cauce de sinuoso a levemente meandriforme, con canal único incidido sobre el sustrato areno-margoso en el tramo alto y de carácter expandido en con paredes verticalizadas en el tramo bajo (Foto 93). En el lecho del canal se reconocen abundantes barras arenosas centrales y adosadas con distinta cronología. La colmatación del canal ha propiciado un

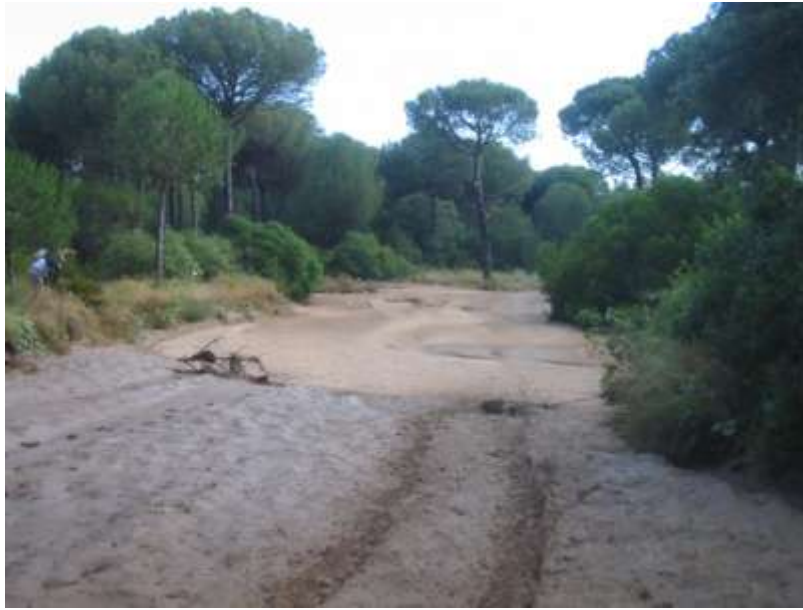
Foto 94. Proceso de avulsión en el tramo medio del arroyo de La Parrilla como consecuencia de la obstrucción que genera sus propios sedimentos (Estación de muestreo nº 34).

proceso de avulsión en algunos sectores, al tiempo que imposibilita reconocer morfologías de orilla (Fotos 94 y 95).

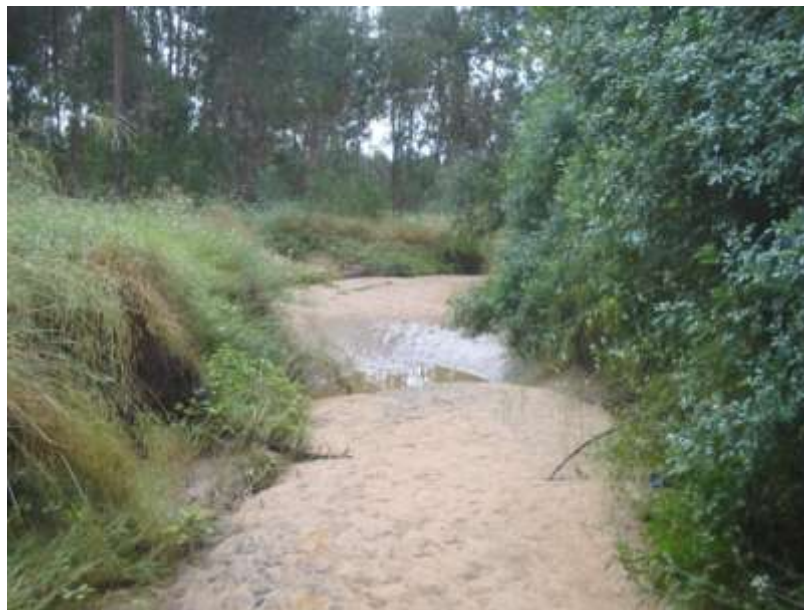
Foto 95. Acumulación de sedimentos en el canal del tramo medio del arroyo de La Parrilla desarrollando un sistema de poza-umbral (Estación de muestreo nº 34).

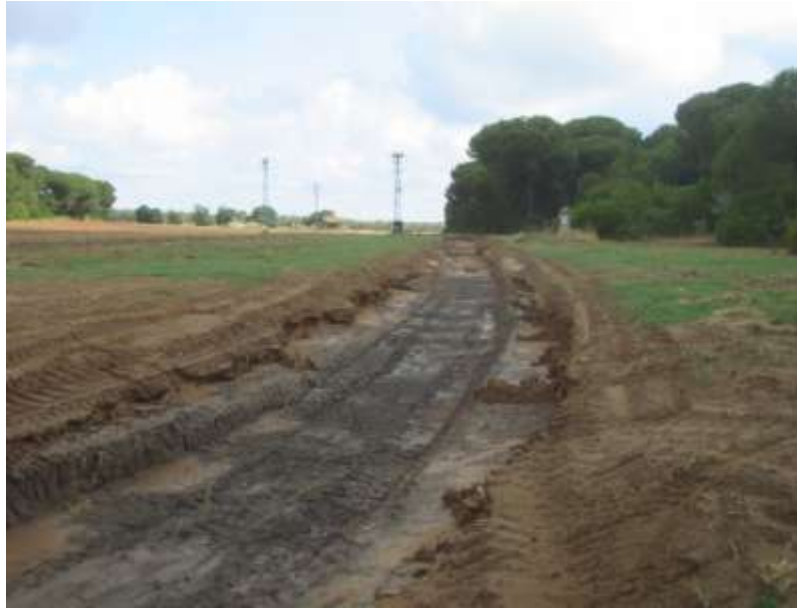
Foto 96. Rectificación y limpieza abusiva de un tramo del canal del arroyo de La Parrilla llevado a cabo por un particular (Estación de muestreo nº 35).

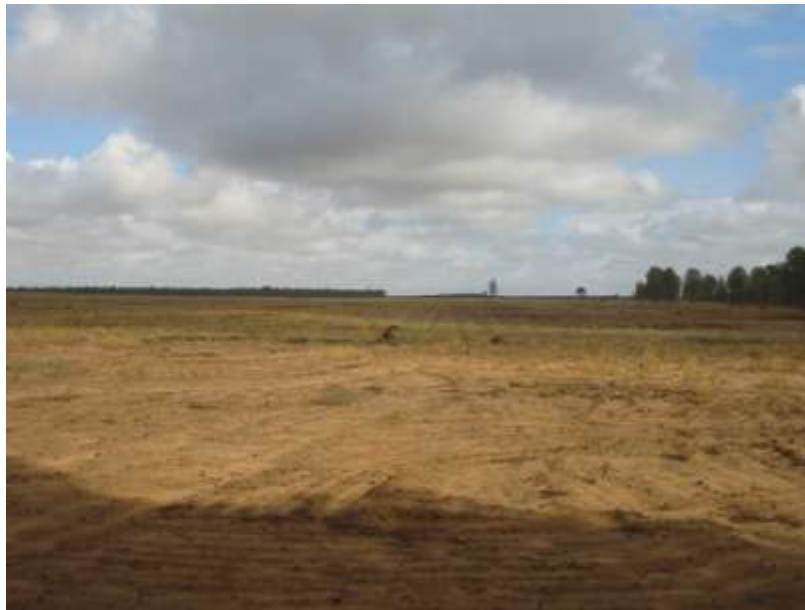
Foto 97. Parcelas de grades dimensiones taladas en la cabecera del arroyo de La Parrilla sin cubierta vegetal alguna que proteja los suelos (Estación de muestreo nº 35).

Por otro lado, las rectificaciones realizadas sobre el canal por particulares (Foto 96) introducen importantes modificaciones en el trazado que tienen en última instancia un efecto contrario al deseado al aumentar la velocidad del flujo y, por tanto, la capacidad erosiva de éste. Igualmente, el manejo de la cuenca ha introducido importantes factores desestabilizadores en el sistema. Estas actuaciones están en relación, por un lado, con la utilización de productos impermeabilizantes en el manejo de los cultivos arbóreos (olivar y frutales), que impiden la infiltración y aumentan la escorrentía superficial; y, por otro, con la deforestación y destocamiento de parcelas dedicadas al eucalipto (Foto 97), que dejan desprovistas de cualquier protección al sustrato arenoso lo que genera la puesta en circulación de importante volúmenes de sedimentos. En estos ámbitos el progreso de la arroyada superficial tanto laminar como, sobre todo, concentrada ha sido muy acusado.

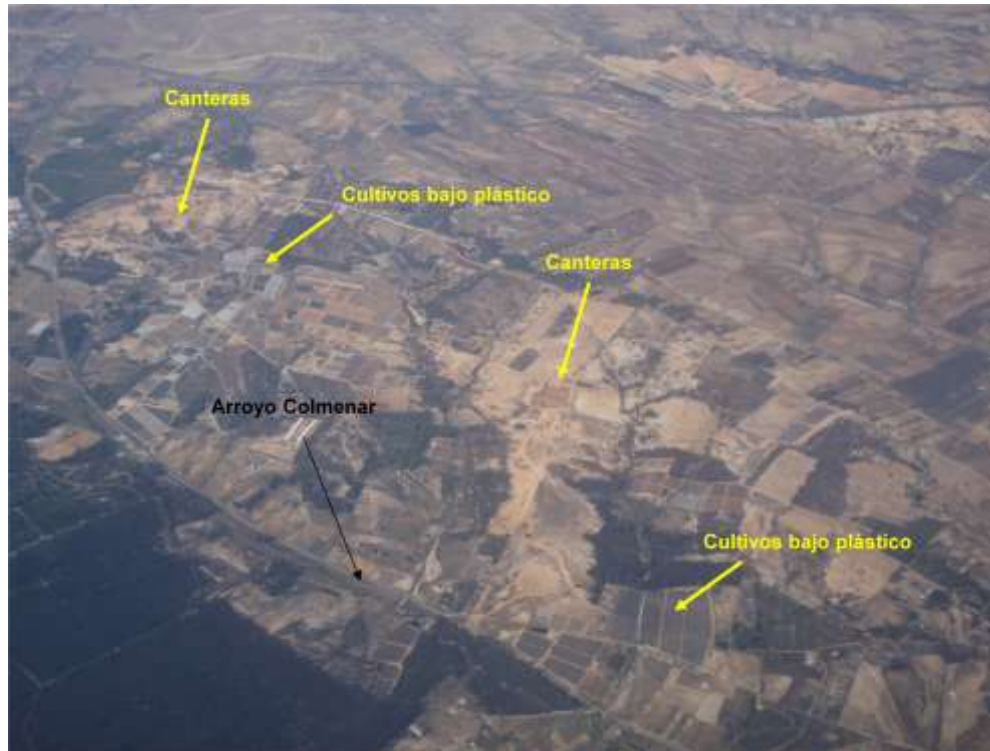
Figura 93. Vista aérea oblicua de la cabecera del arroyo Colmenar en la que se han señalado las zonas de cultivos bajo plásticos y explotación de áridos (canteras).
