Desde una visión cenital del conjunto se hace complicado saber a ciencia cierta donde se ha llevado a cabo la intervención y el desarrollo del proyecto para el Archivo Municipal de Jerez de la Frontera, Podemos llegar a decir que incluso hemos respetado el valor patrimonial de "COMO SE VE" el edificio desde la altura (en vertical) tal y como lo pueden mostrar algunas aplicaciones o programas informáticos.

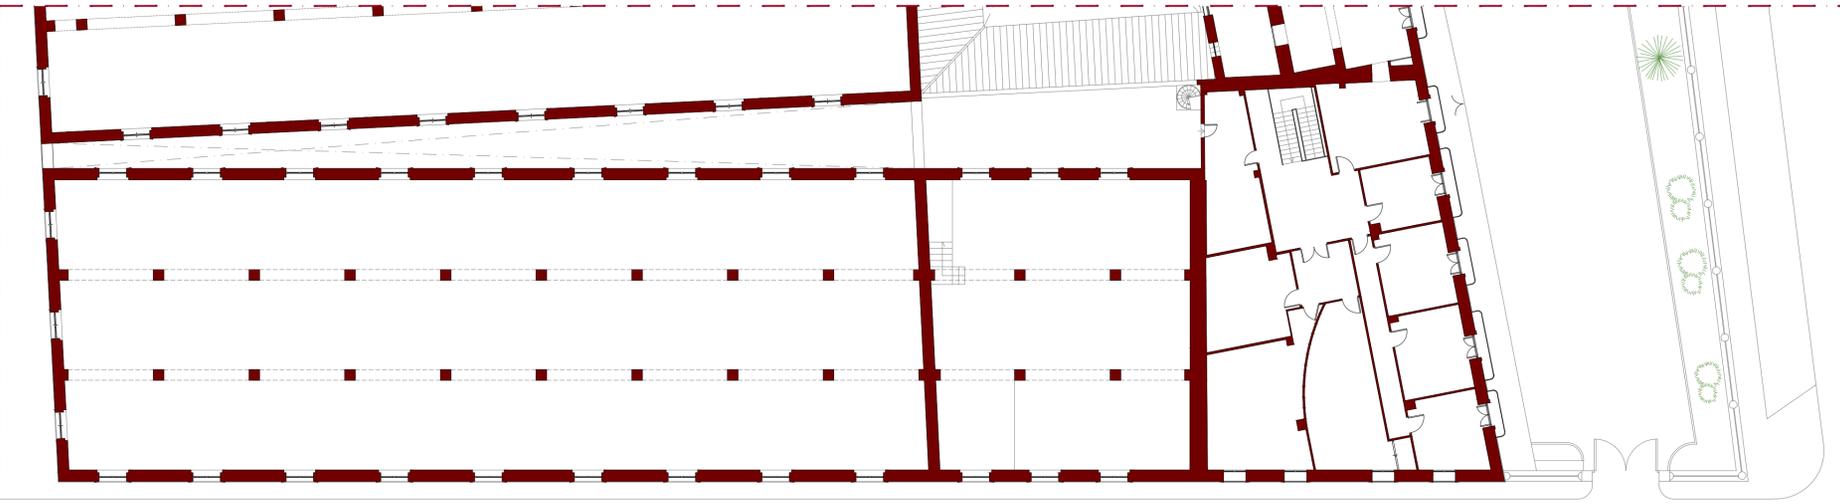
Distribución Planta Alta (Estado Actual).

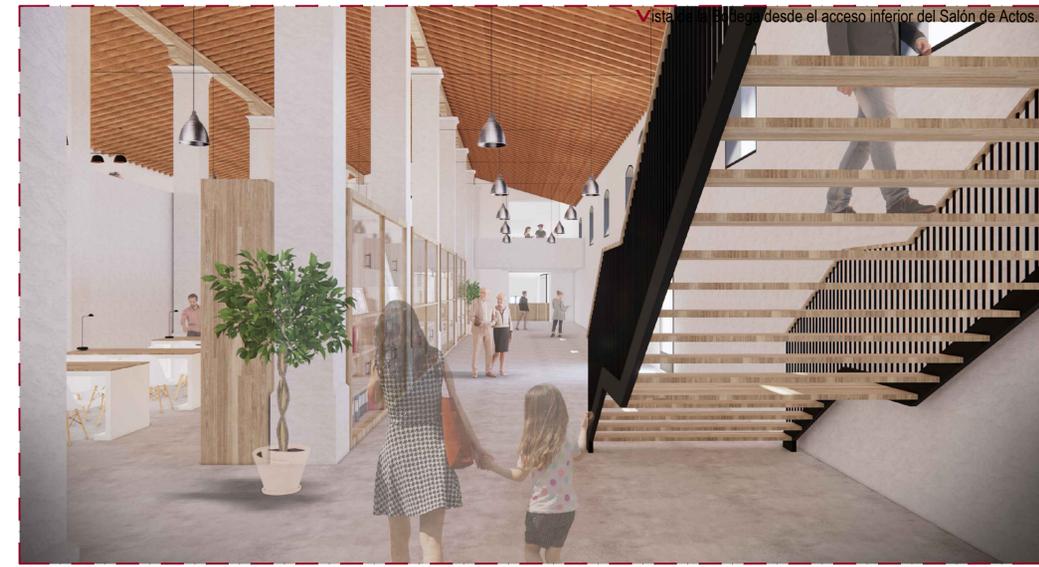
Vista de la Bodega desde el acceso inferior del Salón de Actos.

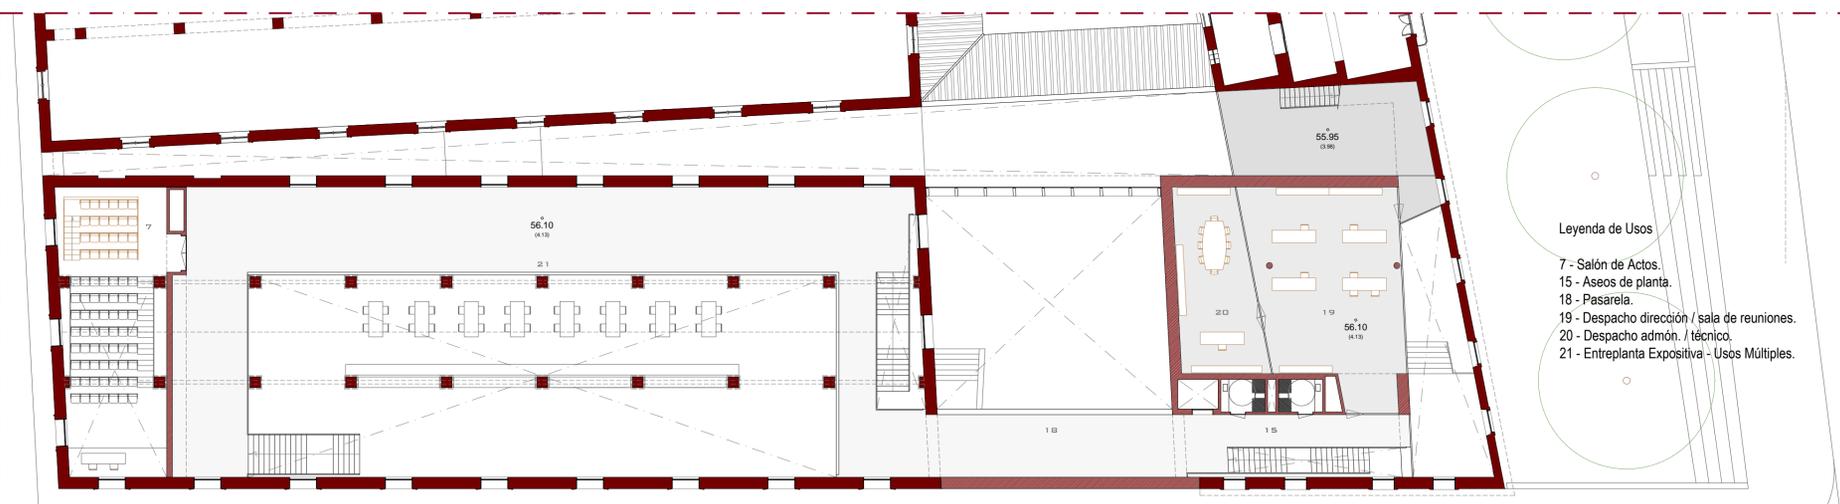
Distribución Planta Alta (Estado Reformado).

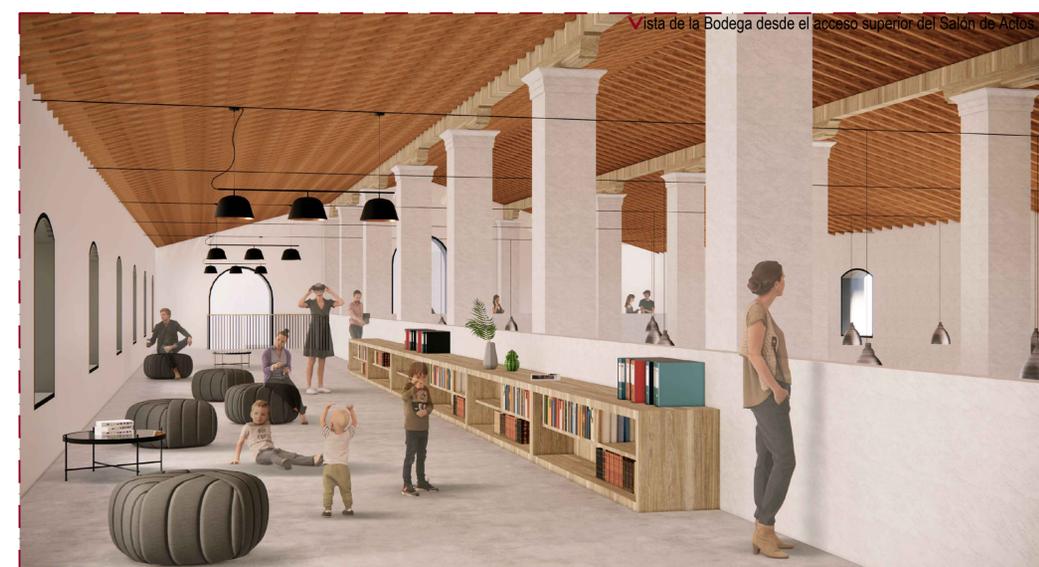
Vista de la Bodega desde el acceso superior del Salón de Actos.

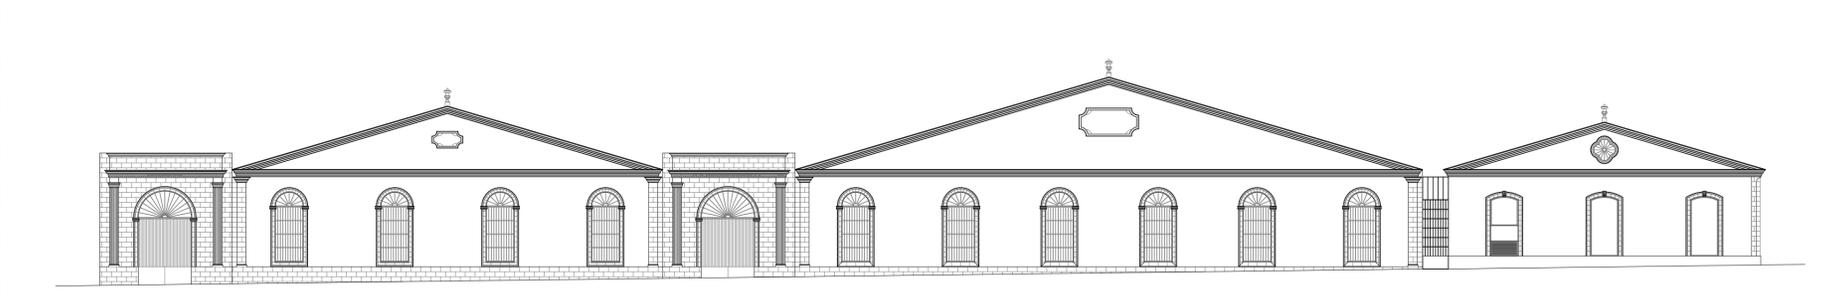
Alzado Posterior (por C/ Madre de Dios).

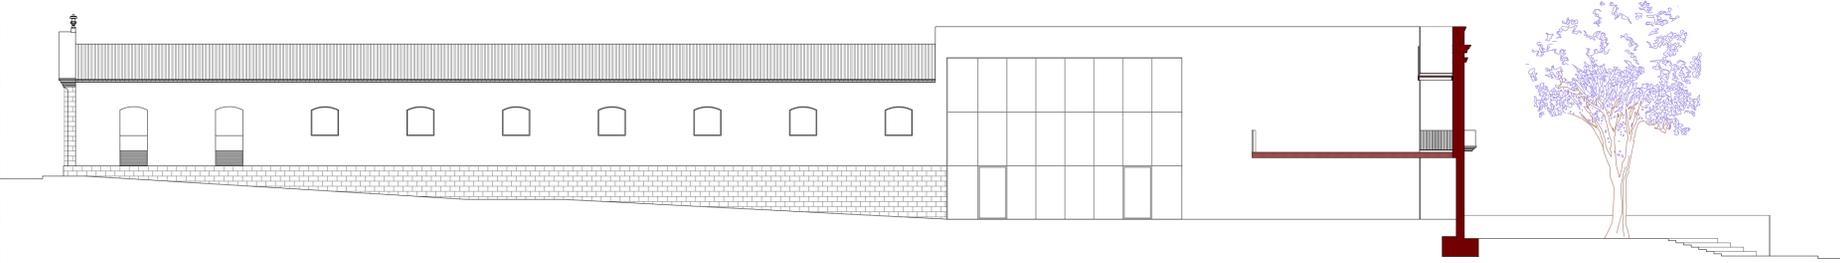
Alzado lateral interior (por el Almizcate).
