El proyecto de restauración de la Puerta de Córdoba en Carmona.

Metodologías y respuestas

Antonio Tejedor Cabrera
Arquitecto

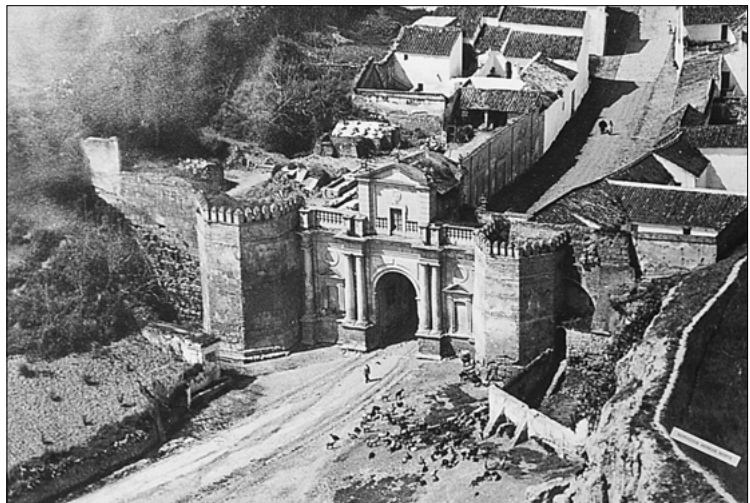
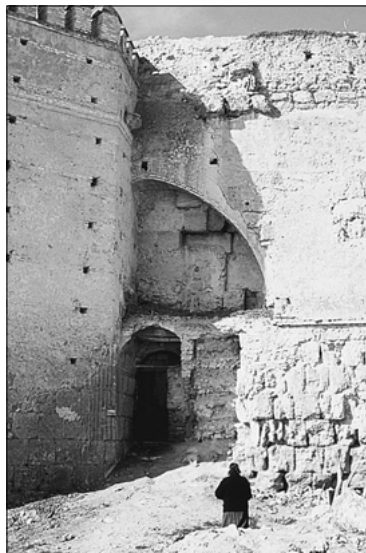
La disposición de la Puerta de Córdoba entre dos alcores y recogiendo, como si se tratase de un muro de contención, los desniveles del alcor y los rellenos entre el interior y el exterior, suponen la transmisión de

humedades de infiltración a las fábricas, con un desarrollo vertical mayor en el lienzo sur (sobre los 7 m. respecto de la cota de suelo exterior actual) que en el norte (sobre los 2 m.). Al efecto disgregador del agua especialmente sobre los paramentos de calcarenita más antiguos se suman los de las humedades de capilaridad debidas a las filtraciones y escorrentías del subsuelo y al efecto de las salpicaduras del agua de lluvia sobre las partes bajas de los paramentos. La acción directa del agua de lluvia es también especialmente grave por la pérdida total de función impermeabilizadora de los pavimentos de cubierta y de los remates de elementos singulares.

El deterioro generalizado de los revestimientos de la fábrica de ladrillo de la puerta neoclásica, la aparición masiva de plantas superiores, la oxidación de vástagos y refuerzos metálicos, han acelerado la extensión y la gravedad de las patologías: pérdida de elementos decorativos y molduraciones, caída de fragmentos de las cornisas, etc.

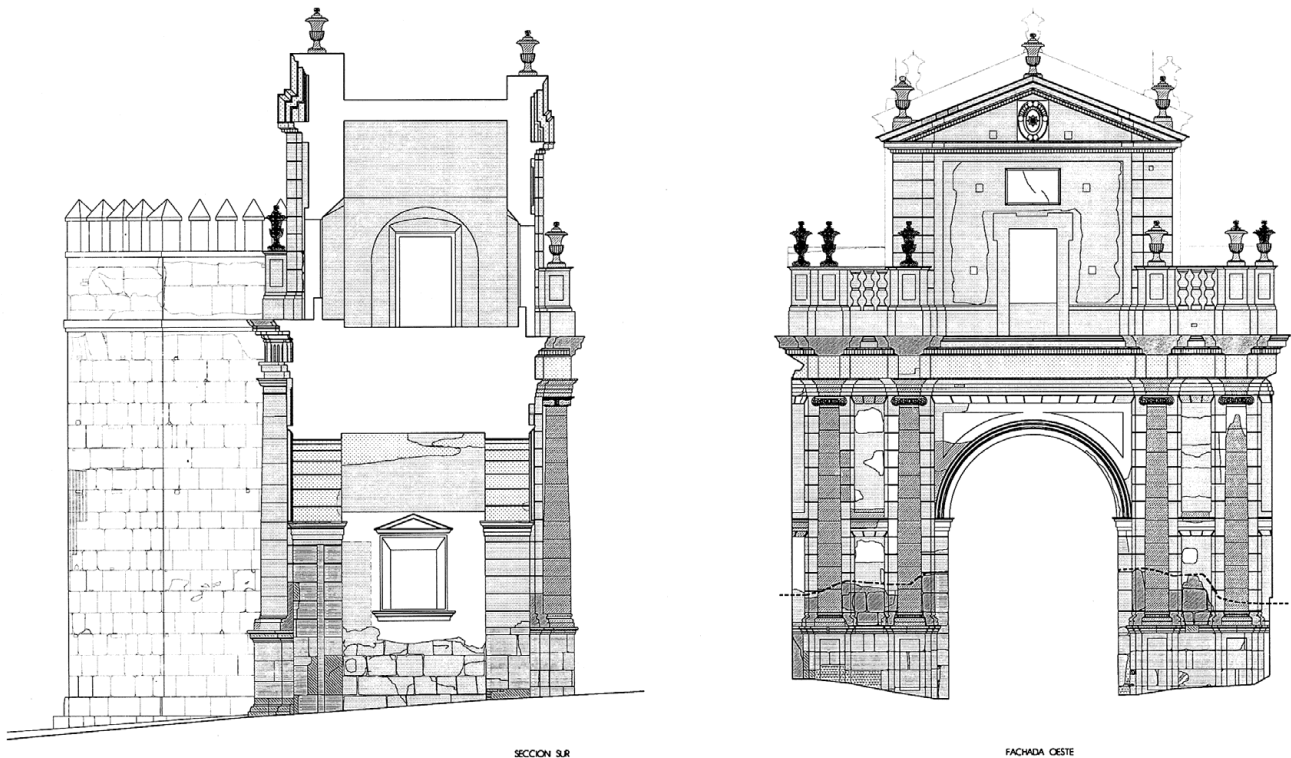
Fig. 6. Estado previo. Indicadores visuales de alteración en fachada oeste y sección sur

INDICADORES VISUALES DE ALTERACIÓN:

A. MODIFICACIONES SUPERFICIALES		B. PÉRDIDA DE MATERIAL PÉTRICO	
A.1. ALTERACIONES CROMÁTICAS		B.1. CON FORMACIÓN DE HUECOS	[Pattern]
A.1.1. BIOALTERACIÓN CROMÁTICA (MUSGOS, LÍQUENES)	[Pattern]	B.2. SIN FORMACIÓN DE HUECOS	[Pattern]
A.1.2. HUMEDADES DE INFILTRACIÓN Y CAPILARIDAD	[Pattern]	C. PÉRDIDA DE MATERIAL CERÁMICO	
A.1.3. PINTADAS	[Pattern]	D. PÉRDIDA O CAÍDA DE REVESTIMIENTO	
A.2. DEPÓSITOS SOBRE PIEDRA		E. GRIETAS Y FISURAS	
A.2.1. RESTOS DE MORTERO DE CAL	[Pattern]	F. PÉRDIDA DE ELEMENTO SINGULAR	
A.2.2. MORTEROS DE CEMENTO	[Pattern]	[Pattern]

Los daños más generalizados son superficiales, pérdidas puntuales de material debido a las acciones térmicas, erosión del viento (corrosión), acción del agua en todos sus estados –especialmente por heladicidad e infiltración– y la vegetación que crece sobre los paramentos y en los elementos singulares. En la fábrica de ladrillo se aprecia pérdida de parte de algunos ladrillos y del mortero de las juntas, fundamentalmente en elementos decorativos, molduras y cornisas.

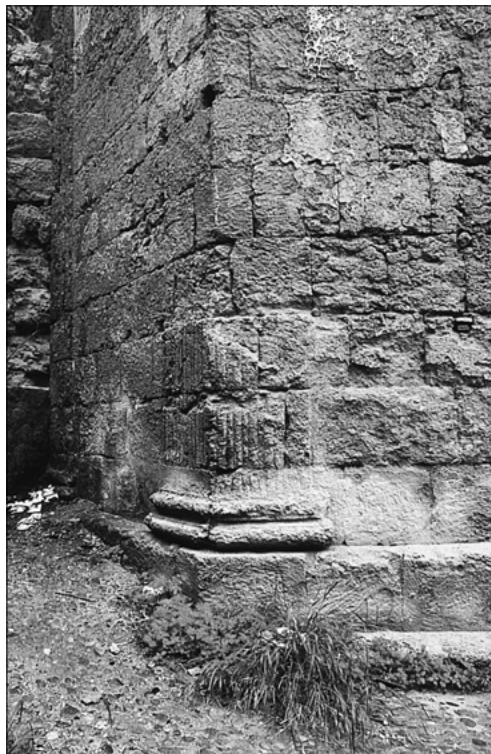
Foto 8. Pilastra de la torre sur y restos de revestimientos sobre el aparejo romano
