**EL RETABLO BARROCO SEVILLANO**  
**ESTUDIO DEL SISTEMA CONSTRUCTIVO DEL RETABLO MAYOR**  
**DE LA IGLESIA DE SAN NICOLÁS DE BARI DE SEVILLA**

GRADO EN CONSERVACIÓN RESTAURACIÓN DE BIENES CULTURALES

- UNIVERSIDAD DE SEVILLA -

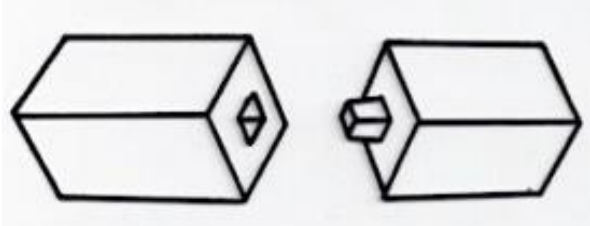
<b>CAJA Y ESPIGA</b>	
Penetración de la espiga de una pieza en otra. Tipos: centrada (imagen), tronco piramidal, cola de milano, a inglete, por arista, con clavija

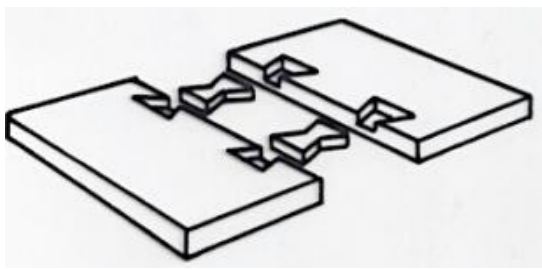
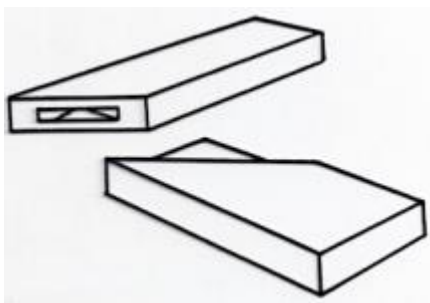
<b>COLA DE MILANO</b>	<b>A INGLETE</b>
Unión de dos piezas sin necesidad de usar adhesivos o clavos. Tiene una forma muy característica	Corte de los extremos de las piezas a 45°. Para su unión se puede emplear espigas o lengüetas

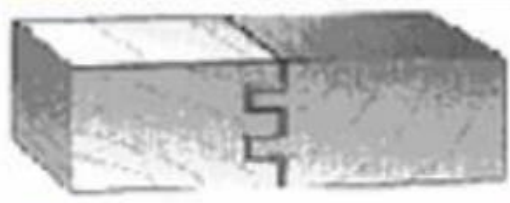
Tabla 3: Uniones del sistema constructivo

<b>ACOPLAMIENTO POR YUXTAPOSICIÓN</b>	
Aumento de la superficie o tabla sin ensambles. Uso de clavijas rectas o cola de milano	
<b>MACHIHEMRADO SIMPLE</b>	<b>MACHIEMBRADO DOBLE</b>
Unión de piezas en la que un saliente penetra en la hendidura de otra	Mismo procedimiento que el simple, pero con una mejor unión

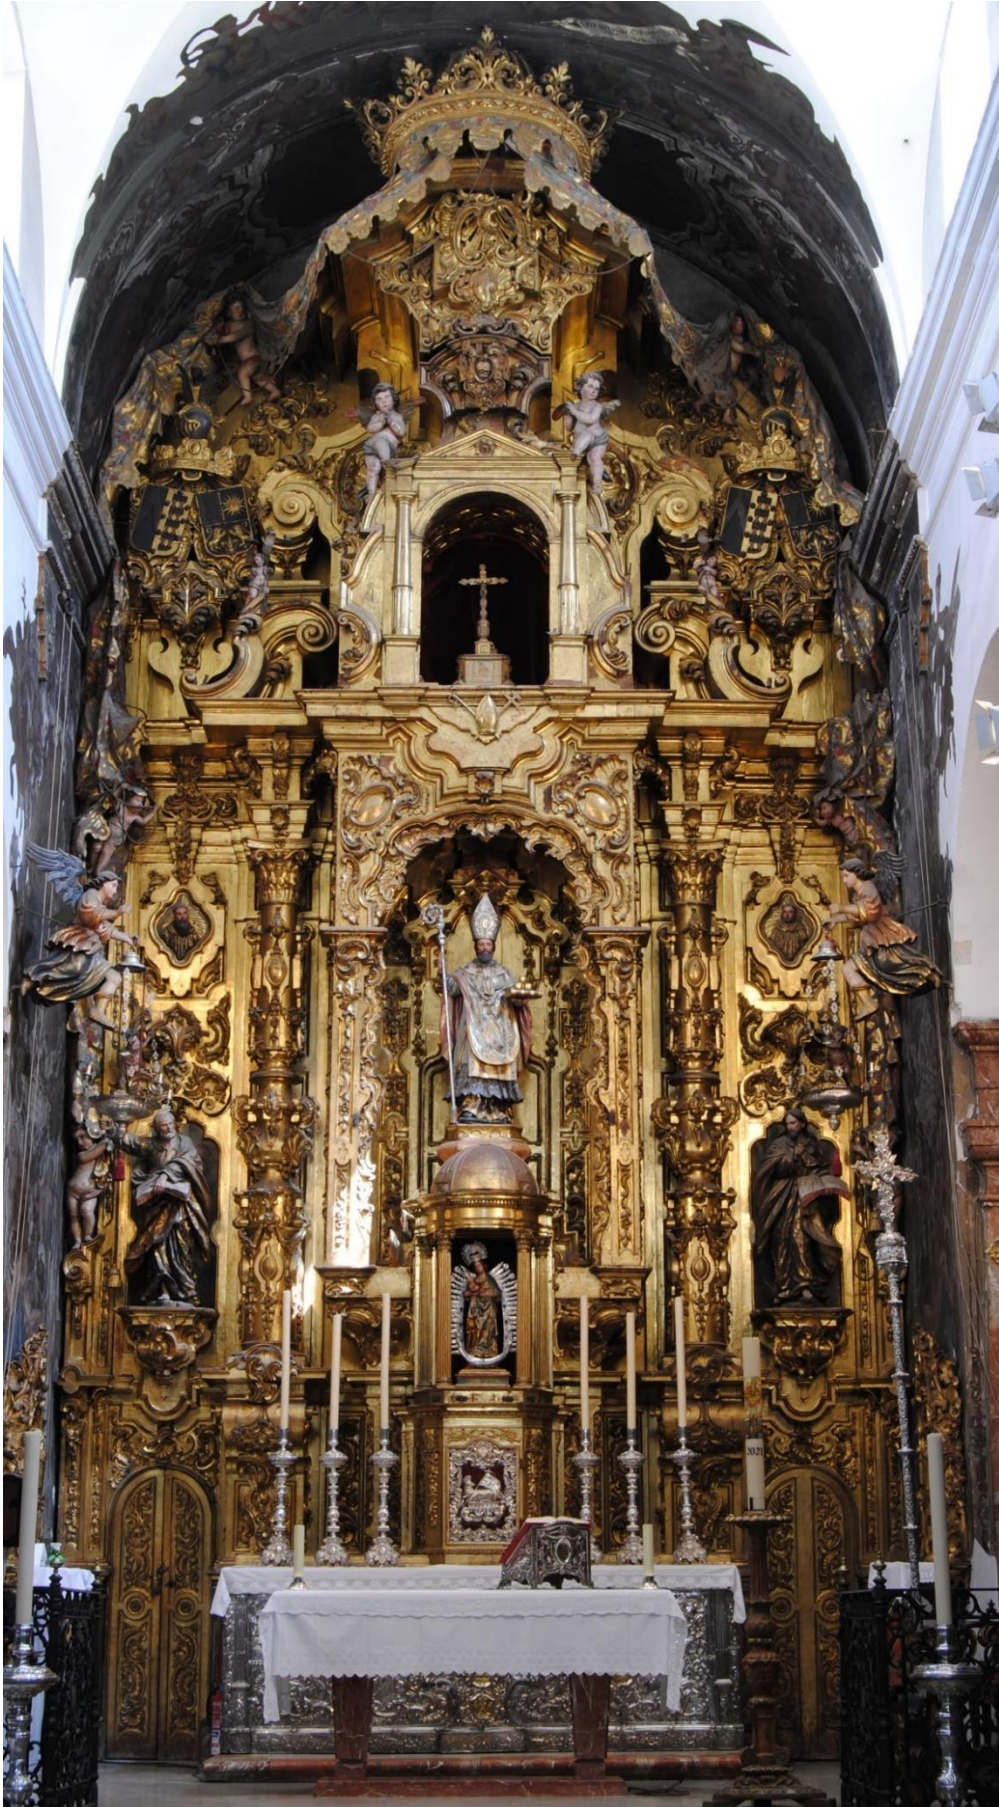
Fig. 2: Exterior del Retablo Mayor de San Nicolás de Bari, Sevilla 2022 (Foto: Gonzalo Borrego)

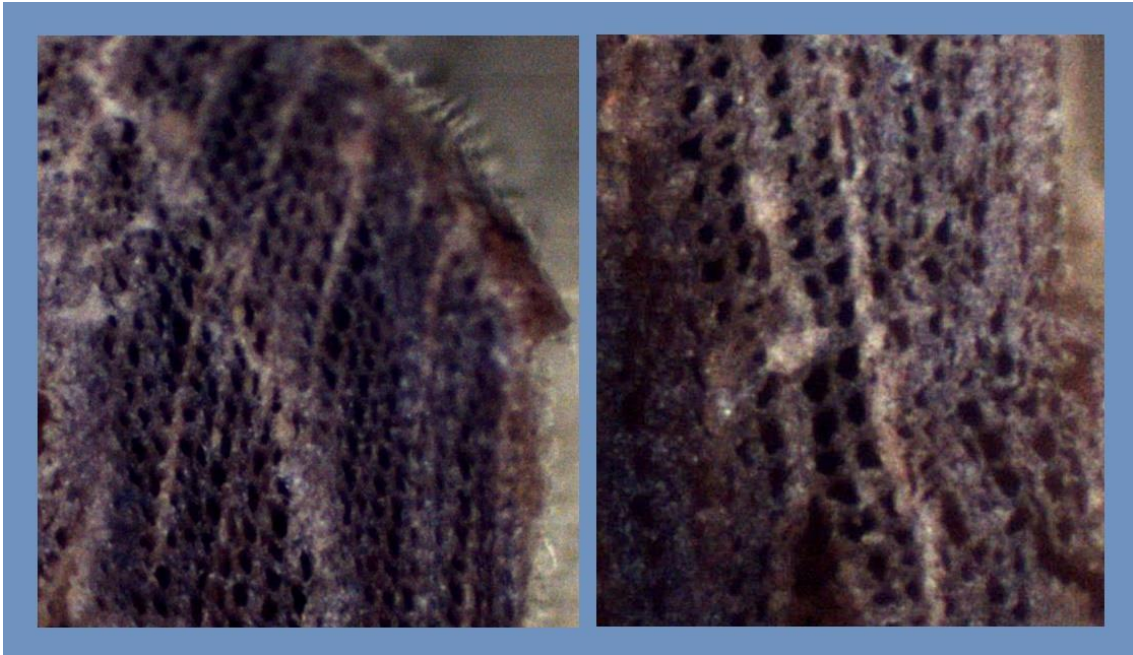
En este caso, hemos realizado varias fotografías al plano o sección transversal de la muestra (perpendicular al eje longitudinal del tronco), en la que podemos observar con claridad la disposición de diversos tubos con biseles en sus extremos, recibiendo el nombre de traqueidas. Son las células de la madera y se disponen de manera longitudinal al eje del tronco, circulando por ellas la savia bruta. Las traqueidas las encontramos en las gimnospermas (coníferas) (Bermejo, 2014). También, podemos distinguir algunas líneas en tonos claros, relacionándolas con los anillos de crecimiento.

Fig. 5: *Detalles de las traqueidas y anillos de crecimiento de la muestra* (Fotos: Gonzalo Borrego)

Podemos decir que, tras analizar las fotografías de la muestra, la madera corresponde a la del pino, ya que los elementos descritos anteriormente coinciden con la estructura celular de las coníferas. Lo que no podemos verificar es que sea pino de Flandes, ya que no contamos con el equipamiento preciso, pero sí, que pertenezca a esta especie, ya que hemos comparado resultados con otros pertenecientes a memorias de intervención realizadas por el I.A.P.H.<sup>32</sup> y obtenemos similares resultados.

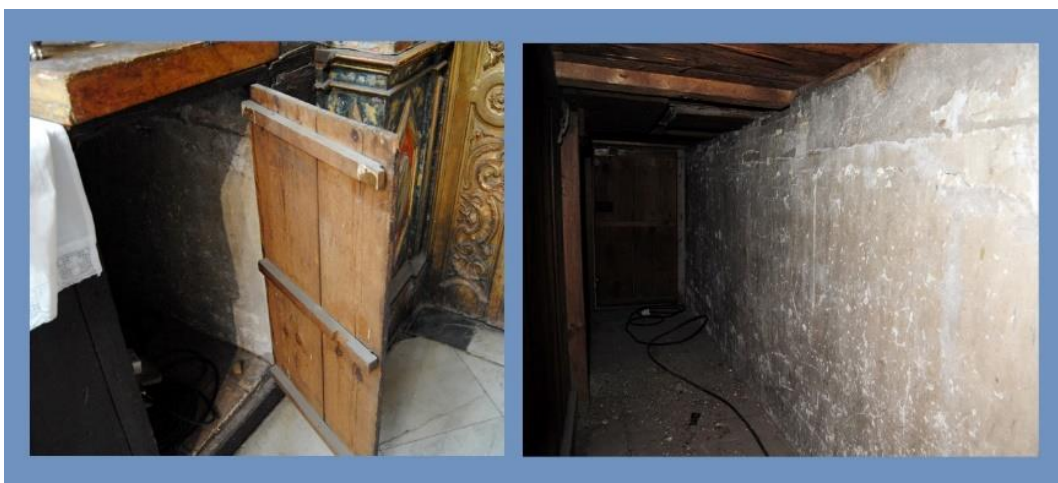
Para nuestra sorpresa, ya que pasan desapercibidas, en los laterales de dicha estructura se encuentran dos pequeñas puertas, la de la izquierda bloqueada mediante un clavo y la de la derecha que funciona con normalidad. Al abrirla, descubrimos que hay un espacio reducido de 102 x 292 x 60 cm, en el cual encontramos suciedad, un sistema de cableado y enchufes, pero también el suelo y el paramento original del sotabanco. Este último se corresponde con una fábrica de ladrillo recubierta por una argamasa o mortero, en el que podemos ver múltiples incisiones y grietas y también algunos desprendimientos del material, dejando ver estos ladrillos subyacentes. El pavimento está dispuesto en forma de espiga.

Fig. 6: izquierda: Puerta de acceso al sotabanco. Derecha: Interior del sotabanco (Fotos: Gonzalo Borrego)

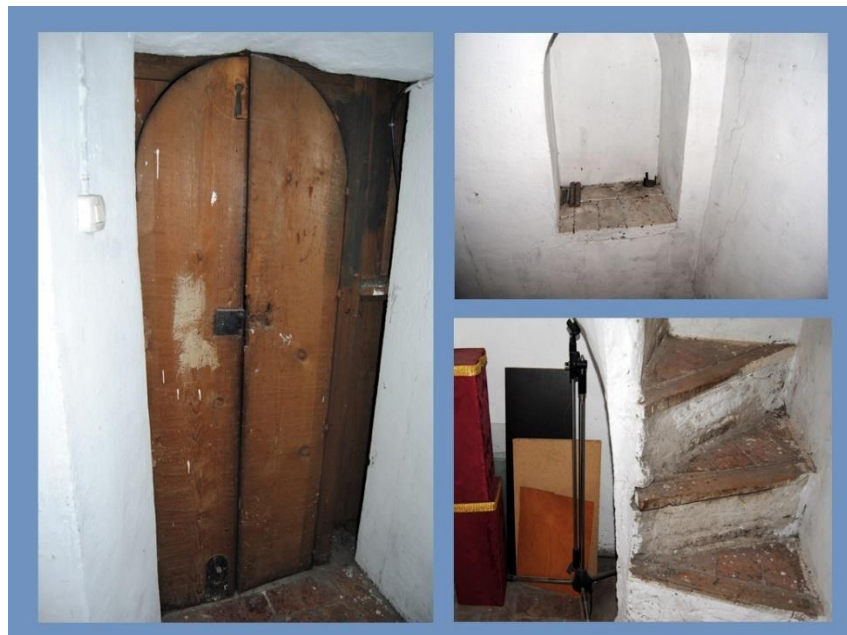
Fig. 7: izquierda: Vista interior de la puerta de acceso. Superior derecha: Hornacina con arco semicircular. Inferior derecha: Escaleras y objetos (Fotos: Gonzalo Borrego)

En algunas zonas de la estructura de la escalera encontramos desprendimientos y faltas de material, así como también grietas y elementos sueltos. La mayor parte del pavimento presenta manchas de cera de velas. Aun así, es estable, y se mantiene en pie.

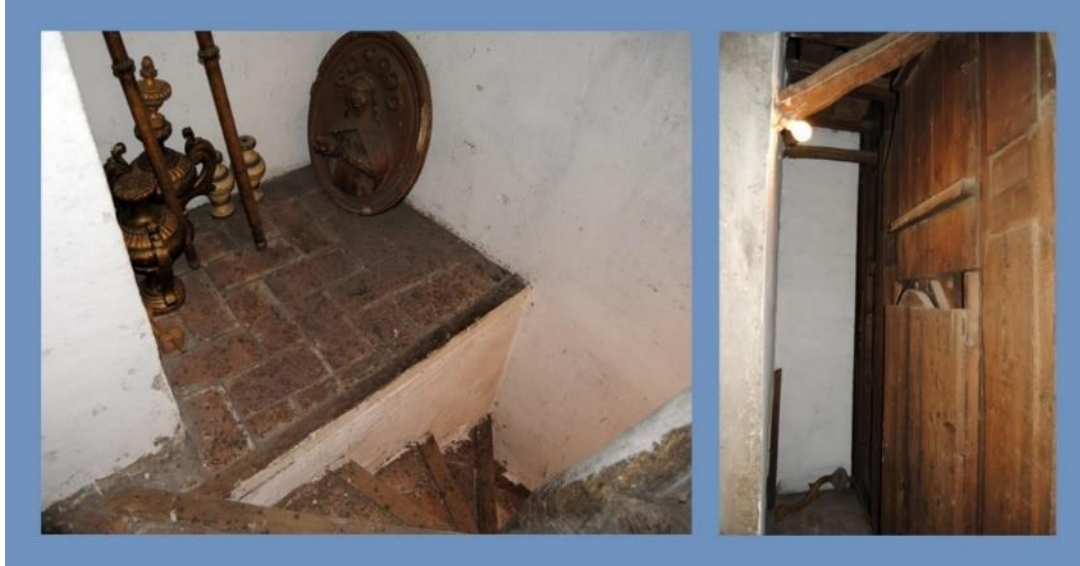
Fig. 8: izquierda: *Detalle del espacio adicional*. Derecha: *Interior del primer cuerpo* (Fotos: Gonzalo B.)

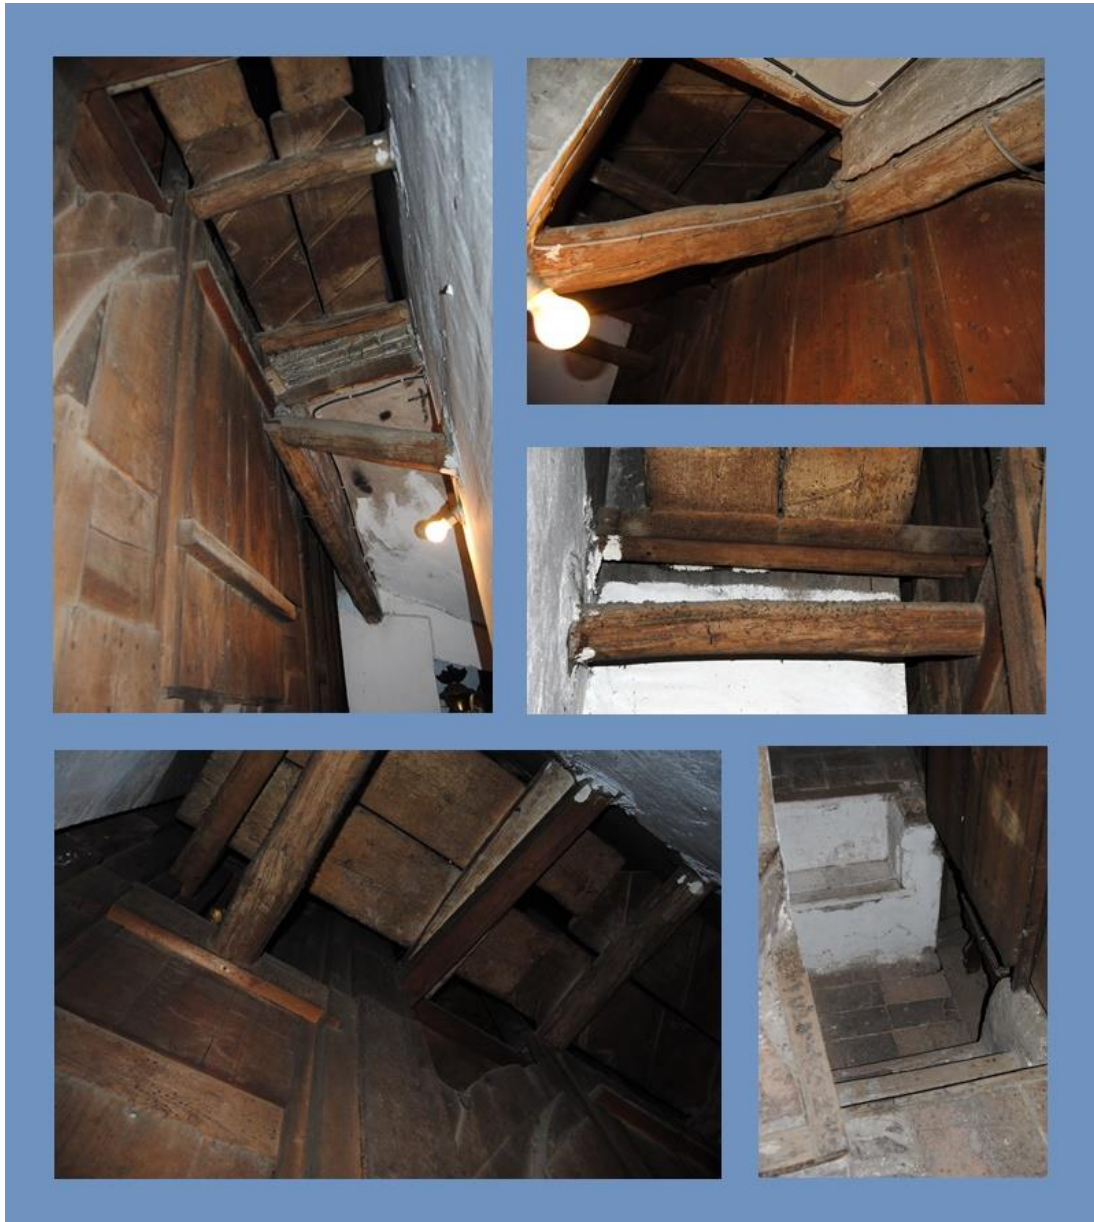
Fig. 10: *Estructura del primer cuerpo, anclajes, vigas y escalones posteriores al camarín de San Nicolás*  
(Fotos: Gonzalo Borrego)

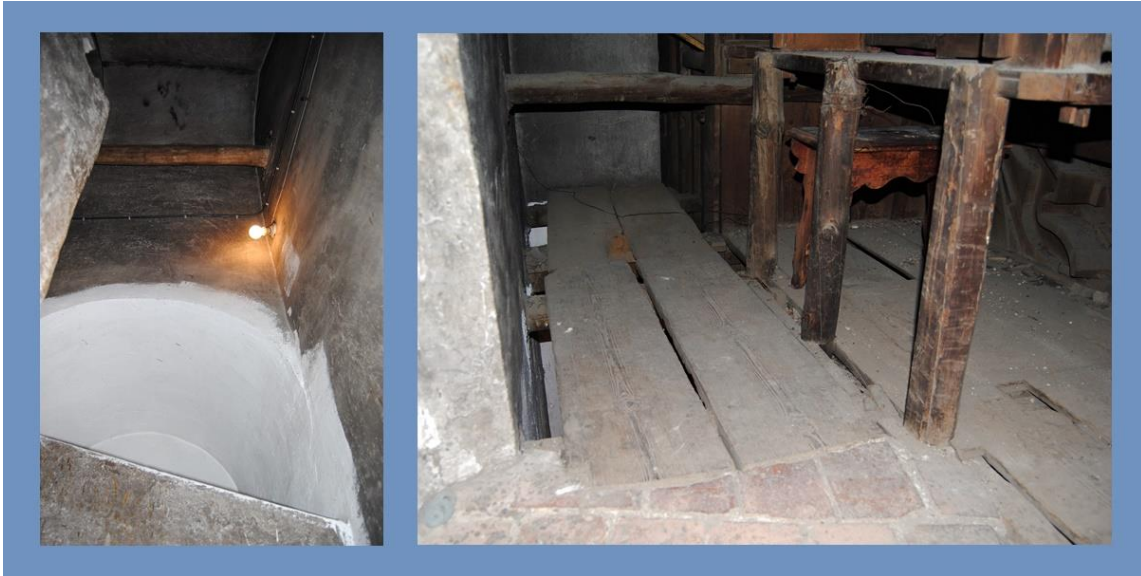
Este tipo de trabajo no coincide con el resto de las labores realizadas en la estructura, ya que para nada es un trabajo correcto y organizado, incluso existen huecos en los que podemos ver el piso inferior, por lo que es muy inestable y peligroso transitar por esa zona.

Fig. 11: izquierda: muros y anclaje. Derecha: Detalle del suelo del segundo piso (Fotos: Gonzalo B.)

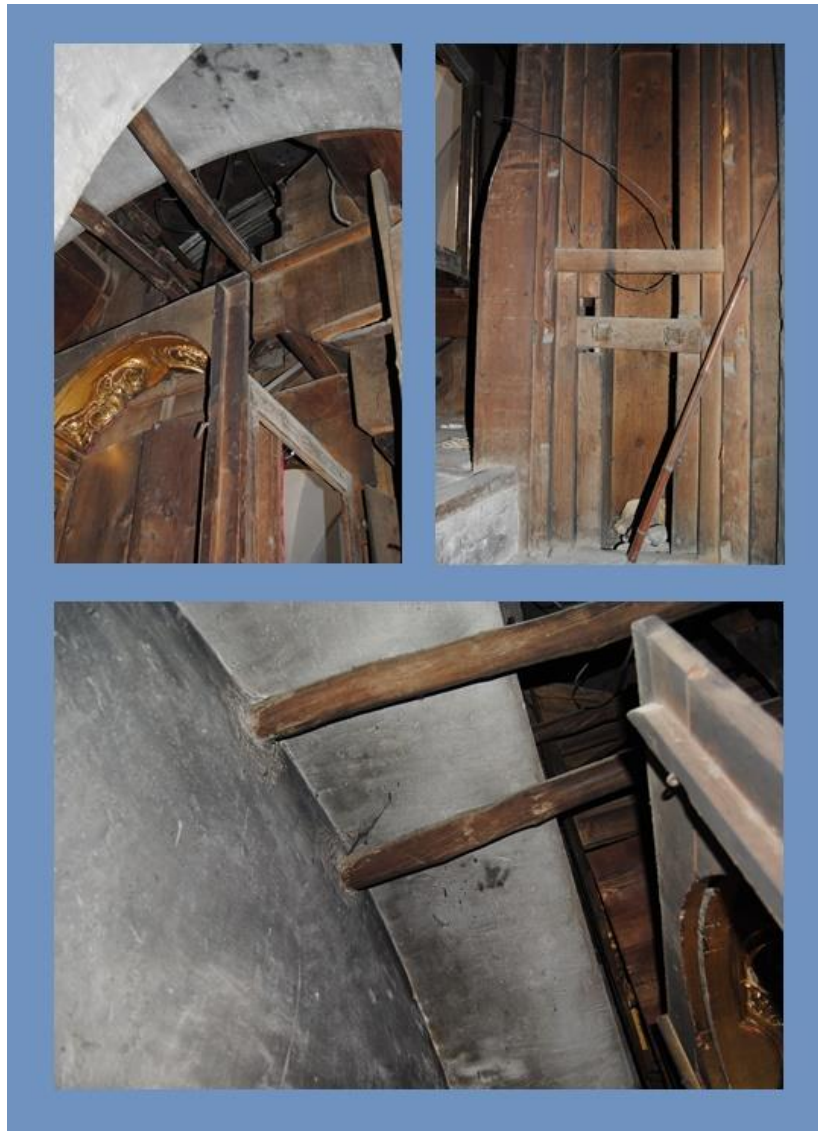
De la misma manera que ocurre en el primer piso, el retablo en esta parte también es mayor que el hueco o el espacio original en el que se iba a ubicar, por lo que podemos observar como el arco semicircular original queda tapado por las maderas que conforman el remate del retablo y a su misma vez es rebasado. En un extremo dentro de este arco, aparece un pequeño arco apuntado<sup>41</sup>. Este cambio se produce a través de la modificación del primer proyecto, ya que este era de dimensiones menores, al igual que el presbiterio, que en un principio iba a ser de menor tamaño.<sup>42</sup>

Fig. 12: superior izquierda: Estructura interna del ático del retablo. Superior derecha: Detalle estructura. Inferior: Arco semicircular original y anclajes (Fotos: Gonzalo Borrego)

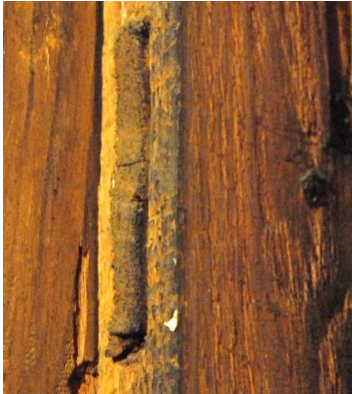
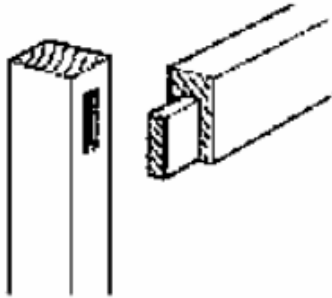
ENSAMBLES		
NOMBRE	IMAGEN	GRÁFICO
CAJA Y ESPIGA

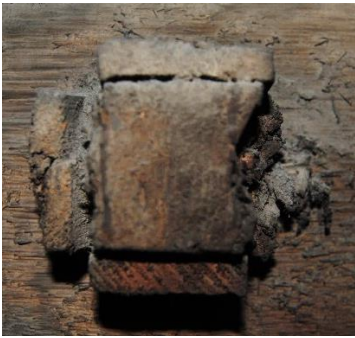
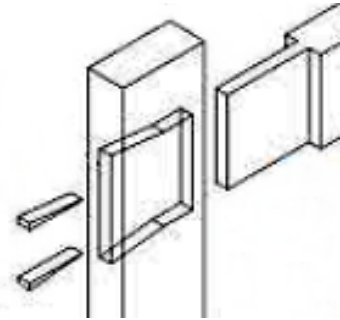
CAJA Y ESPIGA CON CUÑAS

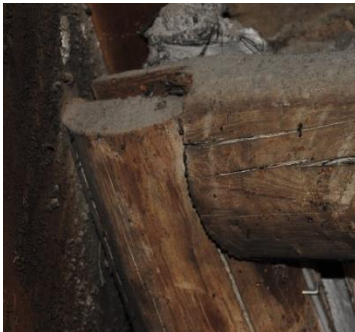
A MEDIA MADERA

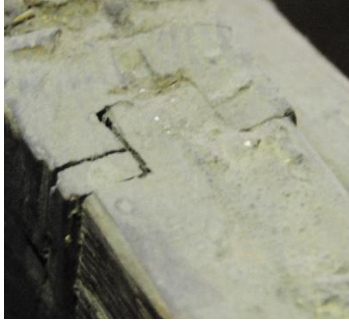
<p>MACHIHEMBRADO SIMPLE</p>

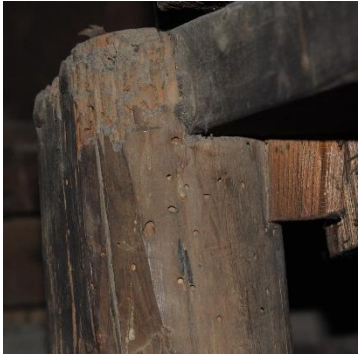
<p>SIMPLE ENTALLADURA</p>

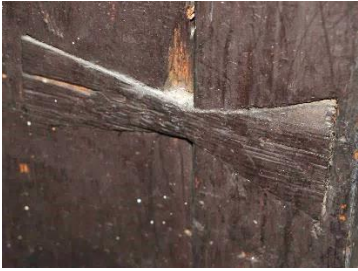
<p>COLA DE MILANO</p>

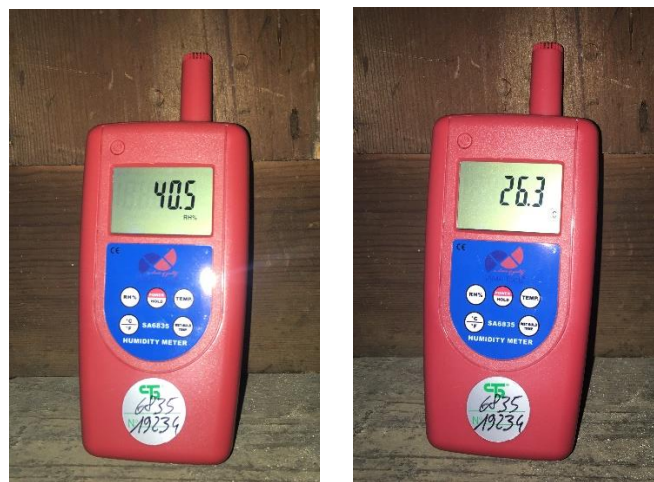
Fig. 1A y 2A: izquierda: H.R.%. Derecha: Temperatura °C

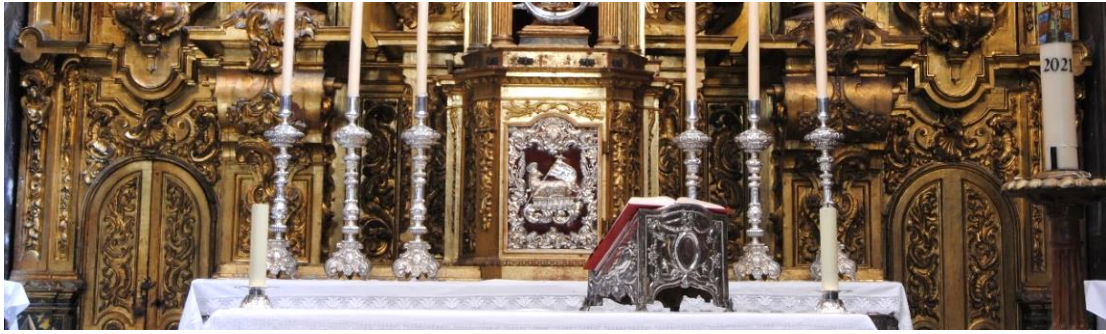
Fig. 6A: *Banco Retablo Mayor de San Nicolás de Bari, Sevilla* (Foto: Gonzalo Borrego)

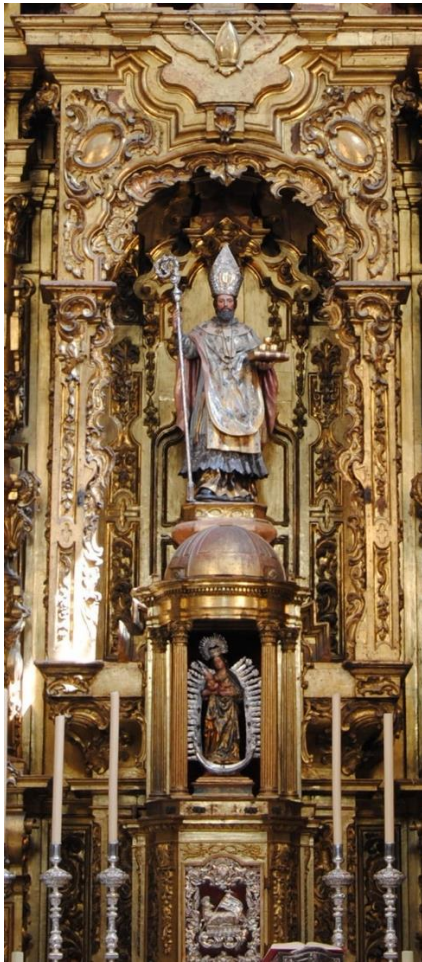
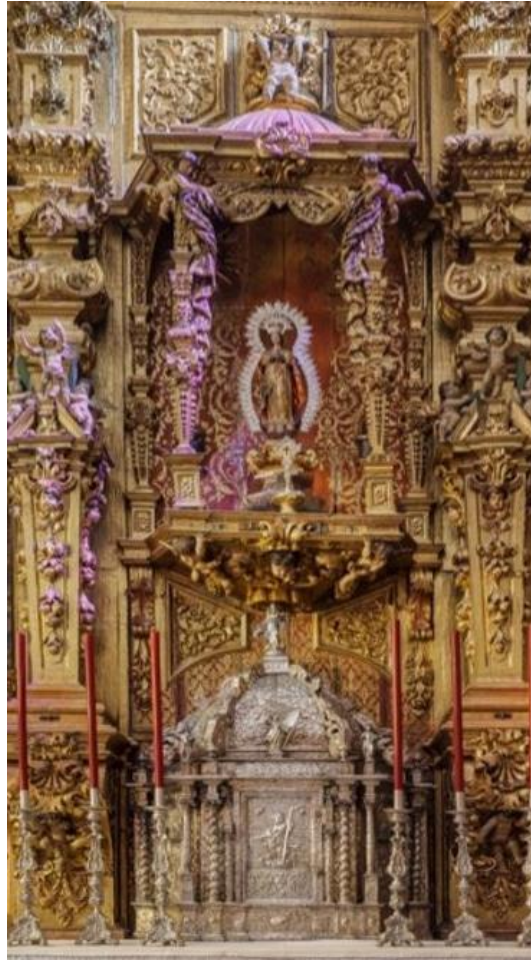
Fig. 7A y 8A: izquierda: *Detalle Retablo Mayor de San Nicolás de Bari, Sevilla* (Foto: Gonzalo Borrego). Derecha: *Detalle Retablo capilla Sacramental, 1728, Iglesia de San Miguel, Morón de la Frontera* (Fuente: turismomoron.es)

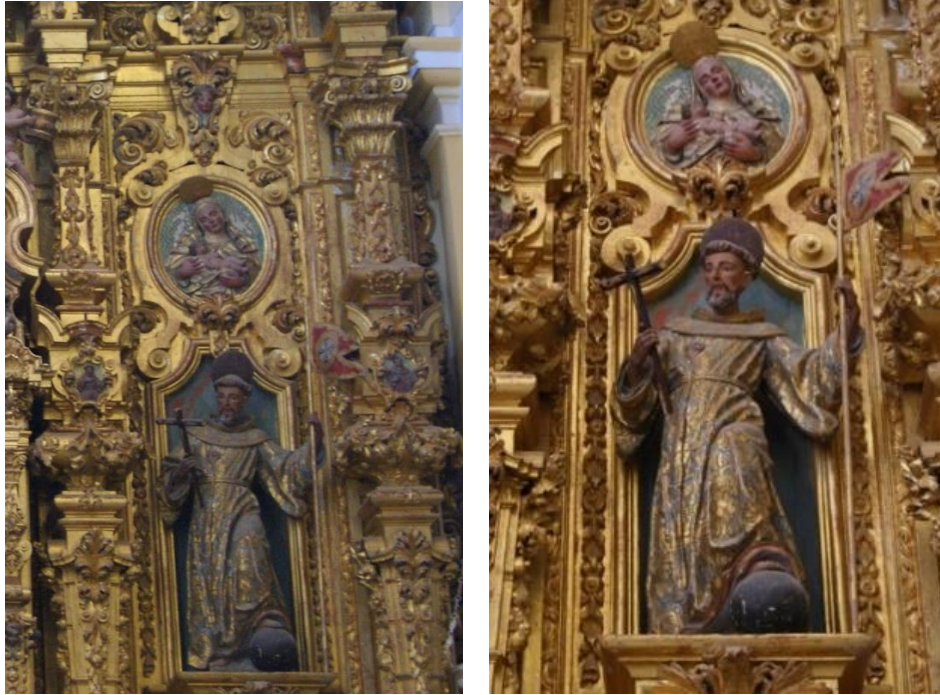
Fig. 9A y 10A: *Detalle retablo mayor de Loreto, Espartinas* (Foto: Miguel Hermoso)

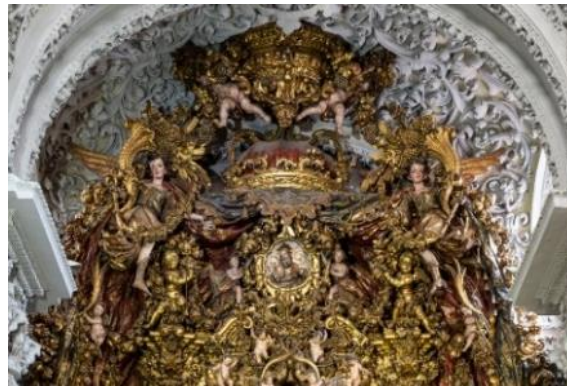
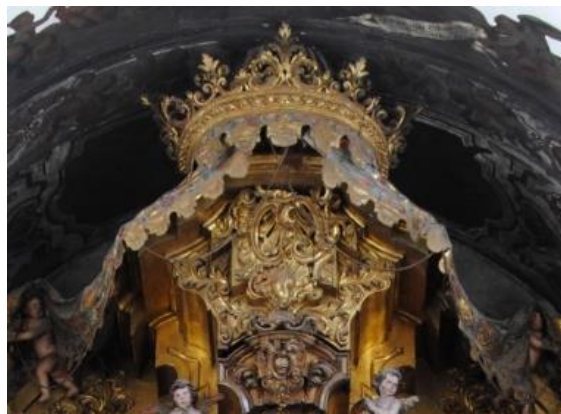
Fig. 11A y 12A: superior: *Detalle Retablo Sacramental de San Isidoro, Sevilla* (Foto: Daniel Salvador)  
inferior: *Detalle Retablo Mayor de San Nicolás de Bari, Sevilla* (Foto: Gonzalo Borrego)

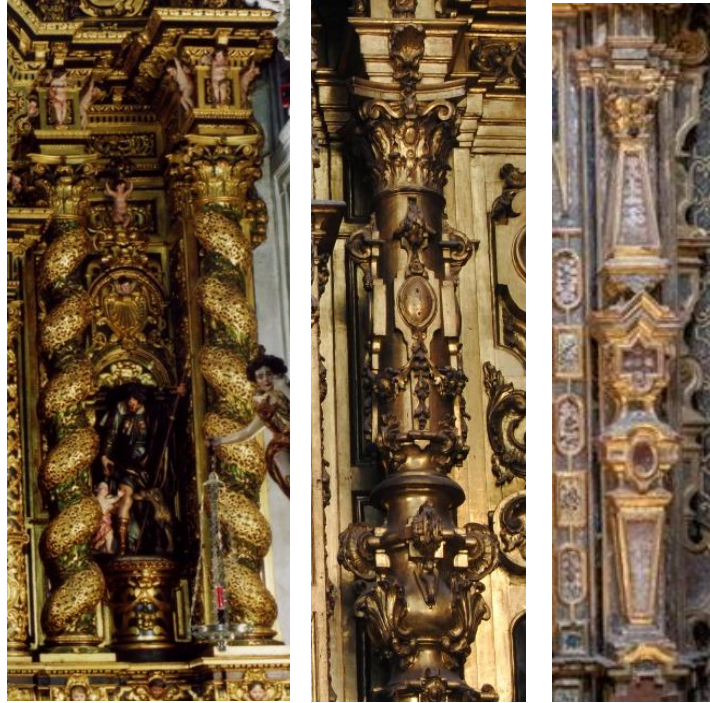
Fig. 13A, 14A y 15A: izquierda: *Detalle columnas salomónicas, Retablo Mayor de la Iglesia de San Jorge (Hospital de la Caridad) Sevilla* (Fuente: I.A.P.H.). Centro: *Columna Retablo Mayor de San Nicolás de Bari, Sevilla* (Foto: Gonzalo Borrego). Derecha: *Estípite retablo San Fco. Javier, Iglesia de San Luis de los Franceses, Sevilla* (Fuente: visitarsevilla.com)

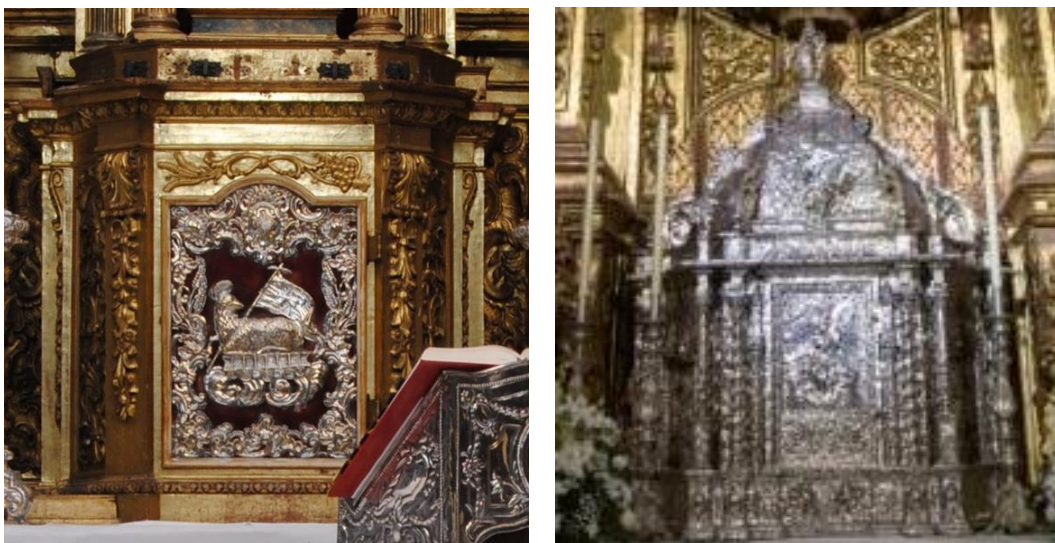
Fig. 16A y 17A: izquierda: *Detalle Retablo Mayor de San Nicolás de Bari, Sevilla* (Foto: Gonzalo Borrego). Derecha: *Detalle Retablo capilla Sacramental, San Miguel, Morón de la Frontera* (Foto: Diputación de Sevilla)

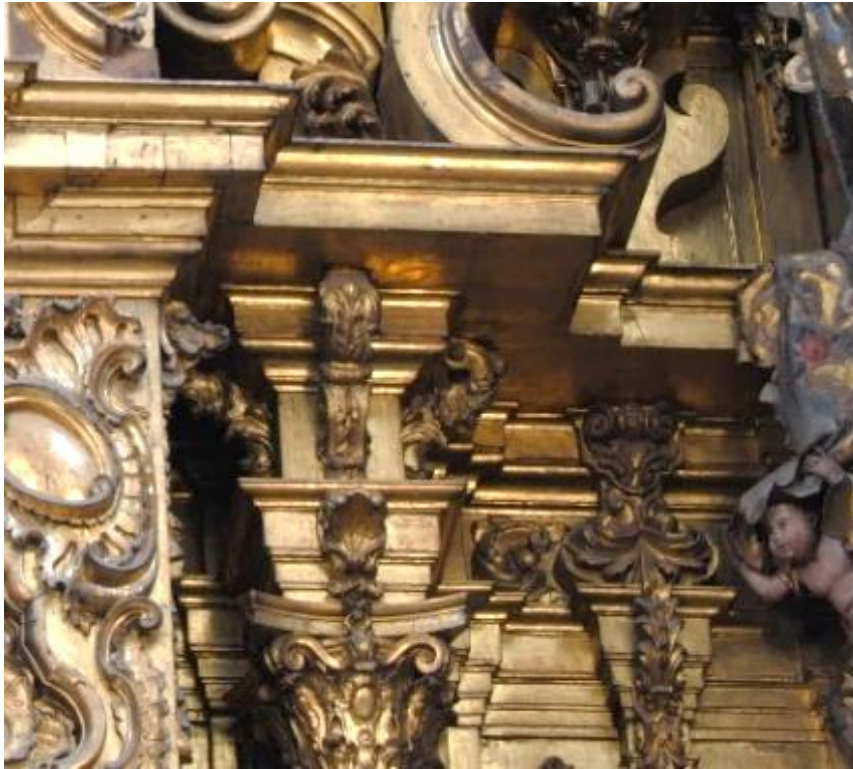
Fig. 18A: *Detalle Retablo Mayor de San Nicolás de Bari, Sevilla* (Foto: Gonzalo Borrego)

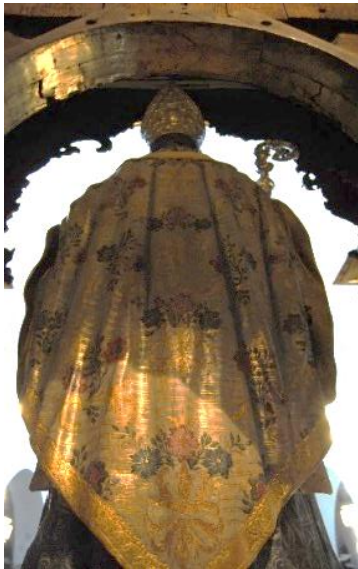
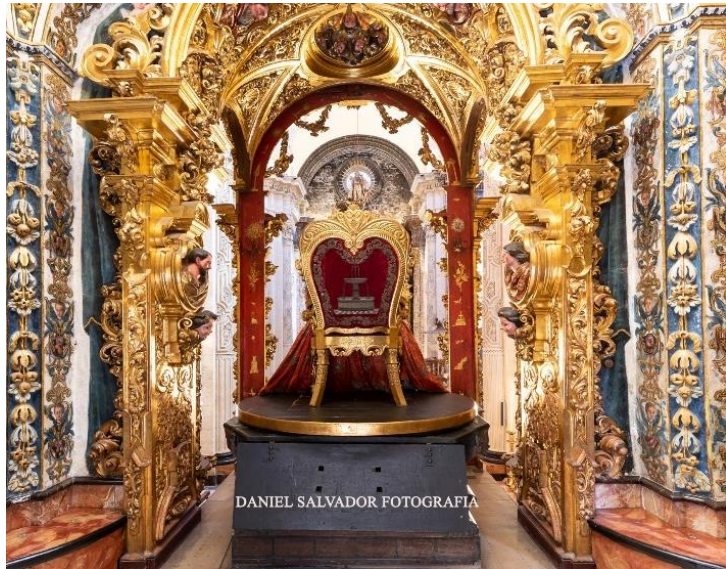
Fig. 19A y 20A: izquierda: *Detalle Retablo Mayor de San Nicolás de Bari, Sevilla* (Foto: Gonzalo Borrego). Derecha: *Detalle camarín Virgen de las Aguas, Iglesia Colegial del Divino Salvador, Sevilla* (Foto: Daniel Salvador)

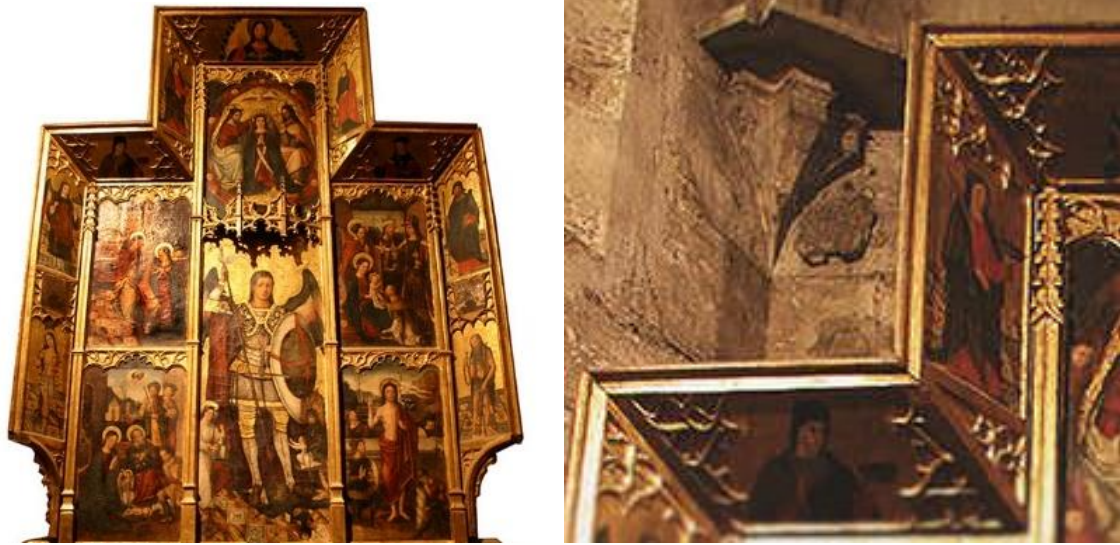
Fig. 21A y 22A: *Detalle guardapolvo retablo de San Miguel, Catedral de Valencia, siglo XVI* (Fuente: [catedraldevalencia.es](http://catedraldevalencia.es)).
