**“EVALUACIÓN DE LA MEJORA DEL COMPORTAMIENTO HIGROTÉRMICO Y CALIDAD
DEL AIRE DE LA VIVIENDA RURAL, EN LIBRE EVOLUCIÓN, TRAS SU REHABILITACIÓN
ENERGÉTICA”**

Autor: Dolores Noriega Muñiz

Grado en Fundamentos de Arquitectura

Curso 2020/21

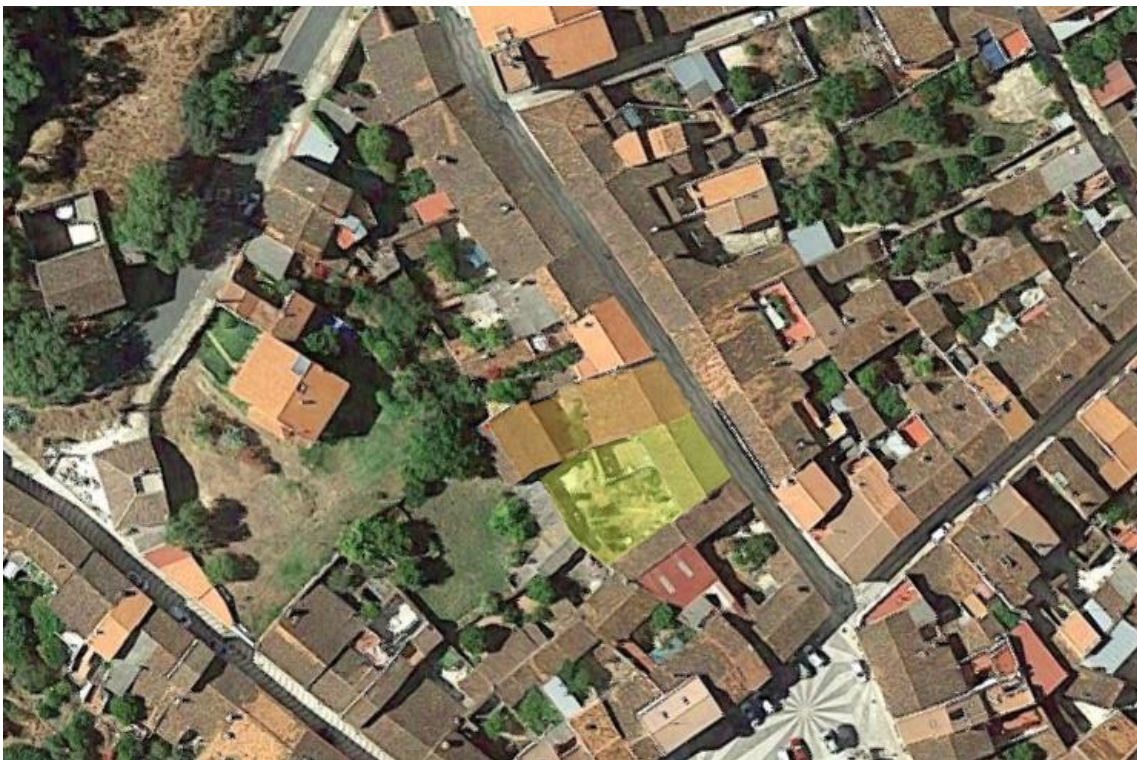
Figura 9. Localización Casos de Estudio. Fuente: Elaboración propia

Ambas viviendas tienen la misma orientación y aproximadamente el mismo año de construcción. Se encuentran en la Calle Nueva, nº1 la vivienda reformada en amarillo y nº3 la vivienda sin reformar en naranja. (figura 9).
