El Colegio de Santa Victoria

Íñigo Ariza López

EL NEOCLÁSICO EN CÓRDOBA

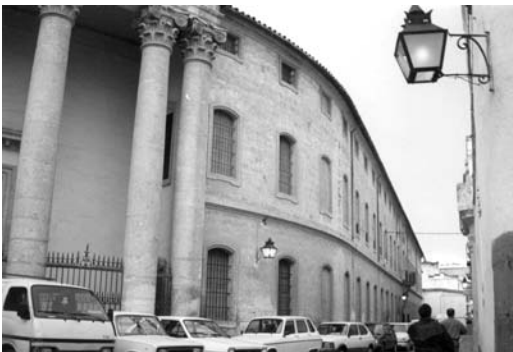
Figura 1
Vista parcial del pórtico columnario

El templo se compone en la actualidad de un pórtico columnario compuesto, con frontón parcialmente curvo, que da a la plaza de la Compañía, tras dicho pórtico hay un atrio y un acceso abovedado al templo. El templo consiste en una rotonda con altura aproximadamente vez y media su diámetro. Las paredes del templo tienen dos niveles, separados por una potente cornisa. El nivel inferior posee 16 potentes columnas pareadas, estriadas, de orden corintio, que enmarcan 8 vanos, que corresponden en una organización muy sencilla, a entradas, altar mayor, y altares laterales. El nivel superior repite el esquema pero más estilizado, en vez de columnas aparecen unos machones que regruesan el muro. En el arranque de la cúpula aparece otra cornisa de menor entidad. La cúpula es lisa, sin la presencia de linterna. El resultado es el de una rotonda pura, de recias proporciones, con gran presencia de los muros, y sobriedad.

- a) Como se puede observar en las fotografías de fachada dicho pórtico interrumpe la línea de fachada, si se hubiera planeado posteriormente a

la construcción del edificio hubiese necesitado demoler una fachada entera, poco probable después del sobre-costeo del hundimiento de la cúpula. Además, la fina decoración clasicista de las puertas que se asoman pertenece más al estilo del francés.

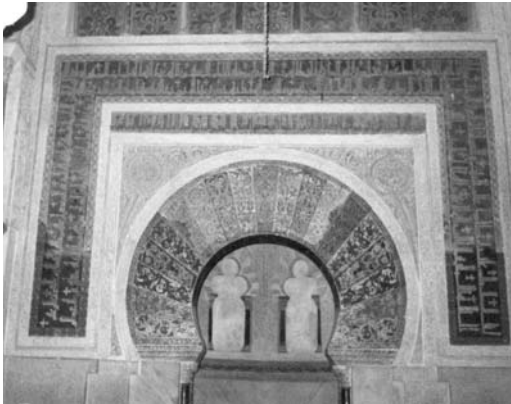
co norte del Patio de los Naranjos, la cripta de la Parroquia de San Nicolás de la Villa, bajo el altar mayor de la misma iglesia, hoy cerrada con una losa; la reconstrucción el retablo de la capilla de Santa Inés. Y también realizó Baltasar Drevetón la restauración de la Capilla del Mihrab («obras de la capilla que llaman del Zancarrón» según documento de 22 de Noviembre de 1772) en la Mezquita entre los años 1767 a 1772, según parece «respetó su estilo en lo posible y ayudó a fortificar sus estructuras».⁹ Esta es una obra singular y a mi modo de ver poco valorada entre los historiadores, en ella se eliminaron las maderas del retablo que poseía y se llegó a rehacer parte de los mosaicos desprendidos. Esta reconstrucción de los célebres mosaicos realizados para el califa por artífices bizantinos se sin criterios de fidelidad estilística pues no existía la arqueología ni la restauración como disciplina científica en aquella época, pero con suficiente acierto como para pasar hoy en día desapercibidos para el gran público.

Figura 2
Mosaicos del mihrab con las restauraciones visibles
