ESTUDIOS DE MINERÍA MEDIEVAL EN ANDALUCÍA

LAS FASES DE OCUPACIÓN DE “EL CERRO DEL CASTILLO” DE CONSTANTINA (SEVILLA)

Magdalena Valor Piechotta
Universidad de Sevilla

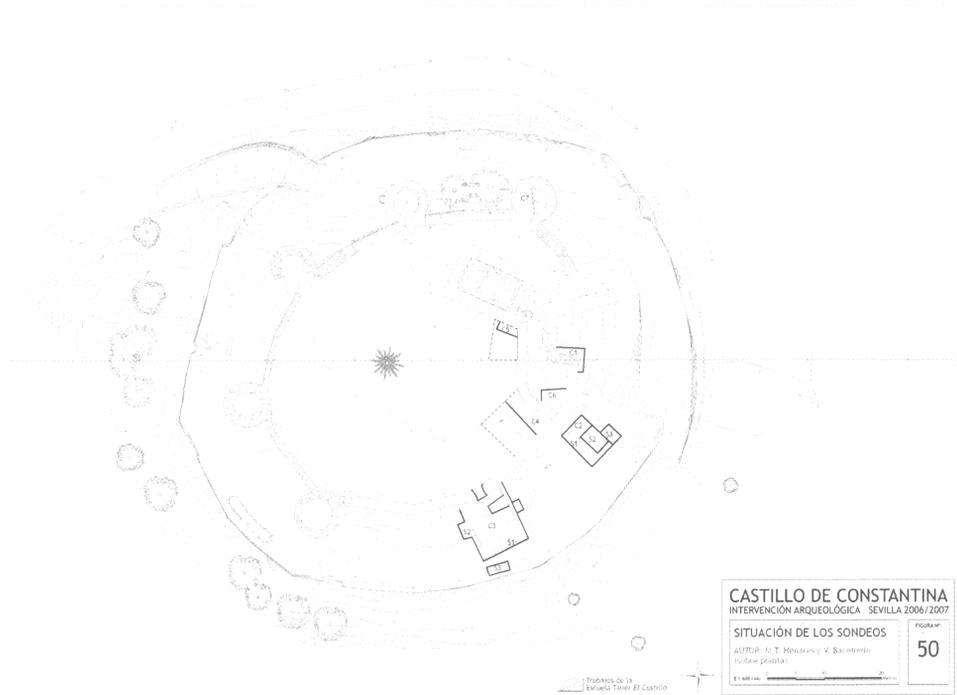
1.- Planta del castillo con sondeos arqueológicos.

La combinación de los datos obtenidos a través de las fuentes escritas, del estudio paramental y de los sondeos arqueológicos [Figura 1], permite trazar con precisión un diagnóstico de la secuencia de ocupación de este lugar, que podemos situar en un arco cronológico que arranca del siglo XIV y que llega hasta la actualidad. Durante estos casi seiscientos años habría que diferenciar claramente fases constructivas y fases de abandono, ya que todas ellas han dejado huella en el monumento que hoy podemos visitar.

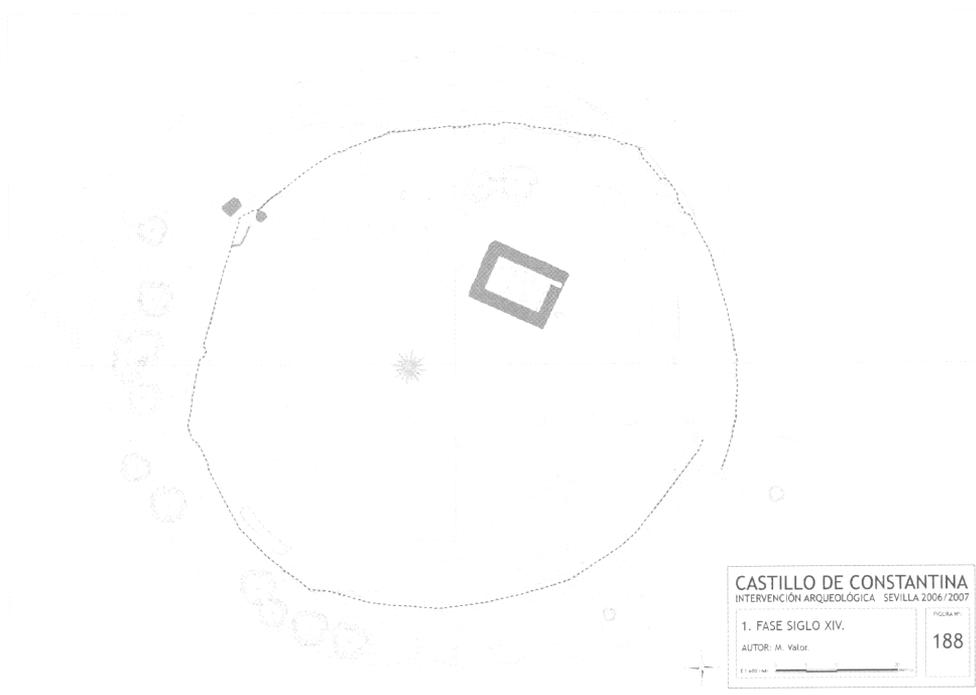
2.- El cerro del castillo en el siglo XIV.

La fase de ocupación más antigua que hemos encontrado en el cerro del Castillo corresponde al siglo XIV [Fig. 2]. Esta etapa tampoco se ve con claridad, ya que la fase

posterior -fase siglo XV/1466-1474- arrasó buena parte de las estructuras preexistentes, de manera que las únicas estructuras y materiales que identificamos en esta fase son:

- 1) La construcción inicial de la camisa, de tapial (Henares, 2006).
- 2) Los materiales arqueológicos asociados a esta etapa son relativamente más abundantes, pero siguen estando dispersos y muy fragmentados (Lafuente, 2006).
- 3) La cámara inferior del aljibe (Valor, 2006). Esta datación no procede de los resultados de la excavación arqueológica sino de las fuentes escritas; concretamente la noticia sobre la construcción de un aljibe en 1386 y 1387, según los *Papeles de Mayordomazgo* (Collantes de Terán, 1968, 102).

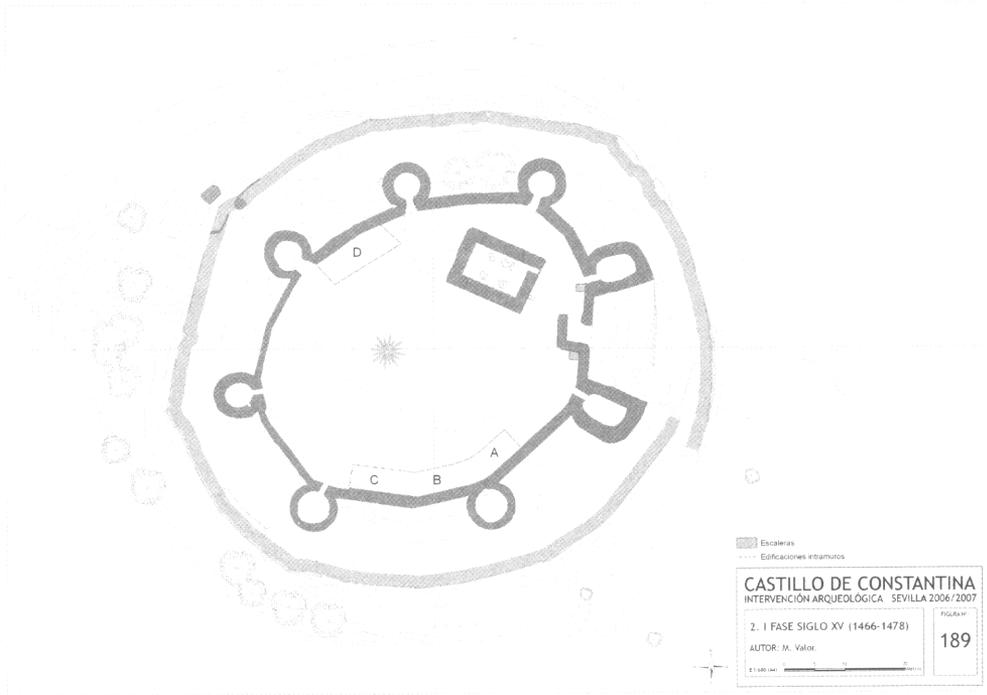
3.- I fase del siglo XV.

En el caso de Constantina, podemos decir que este periodo significó el arrasamiento de las estructuras anteriores y la construcción de un nuevo edificio, que es el que nosotros vemos hoy emergente [Fig. 3].

El castillo de Constantina en lo que a su estructura arquitectónica se refiere es un *unicum* en el reino de Sevilla. Su planta ovalada se adapta al cerro que corona, se compone de diez lienzos flanqueados por dos torres ultrasemicirculares a cada lado de la puerta principal de entrada,

cinco torres circulares y una plataforma rectangular de hormigón, base de una torre de madera -que es un añadido posterior a la fase 1466/1478-. El material constructivo es la mampostería y sólo en vanos y bóvedas encontramos ladrillos rojos de dimensiones 30 x14x 5 cm.

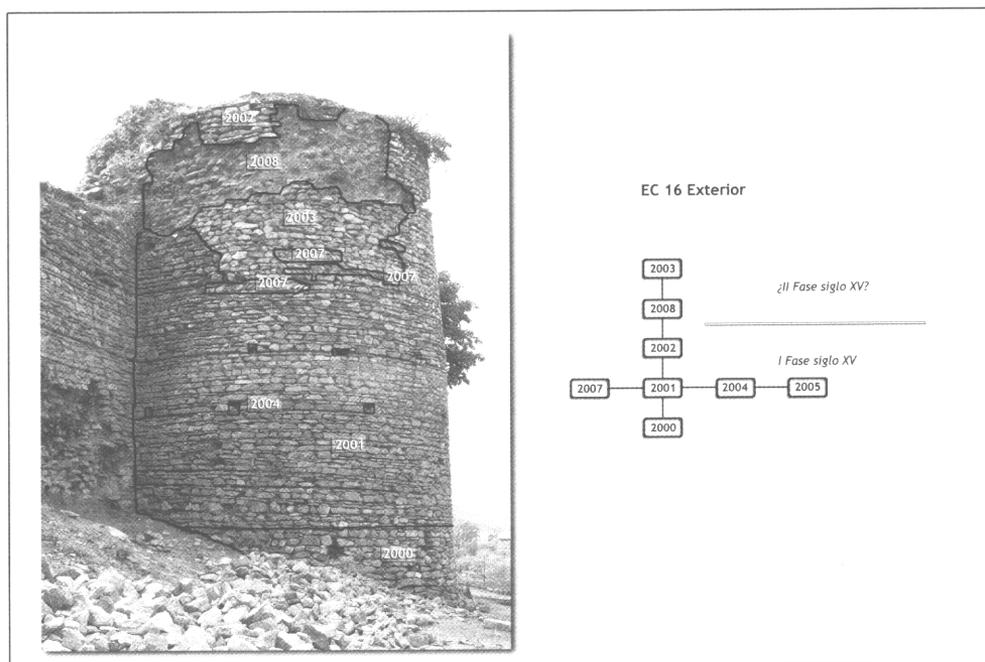
4.- Edilicia de la fase fundacional del edificio. Fig. 121 de la Memoria.

Los tipos de materiales constructivos y aparejos que aparecen en esta fase fundacional del castillo son [Fig. 4]:

A) Mampostería

- UEC 2000: Organizada en hiladas que no son regulares, por estar mezclados mampuestos de distintos tamaños y con forma arriñonada y de lajas.

- UEC 2001: Es el mismo material, pero los mampuestos arriñonados y las lajas están organizados en hiladas horizontales.

- UEC 2002: Es una mampostería en la que predominan las formas arriñonadas, estos mampuestos tienen unas dimensiones superiores a las anteriores (0,48 x 0,16 cm) y, apenas se conservan unas cinco hiladas. - A éstos hay que unir algunos aparejos que aparecen aisladamente entre los que habría que señalar el aparejo de mampuestos oblicuos (UEC 2007) que detectamos entre 2001 y 2002 y que se localizan en EC 01, 09, 16, 17, 18 y 21.

Todas las mamposterías tienen un mortero idéntico. Se trata de una tierra roja con guijarros diminutos (este material procede de los regatos de los arroyos, según nos ha explicado un maestro de obras del lugar) mezclada con cal y agua. La argamasa está muy perdida, creemos que a causa de la vegetación invasora que ha estado cubriendo el castillo hasta comienzos del año 2006. La cuestión es que las raíces de las plantas han absorbido la cal y el mortero ha quedado convertido en tierra, de manera que con la lluvia se ha perdido.

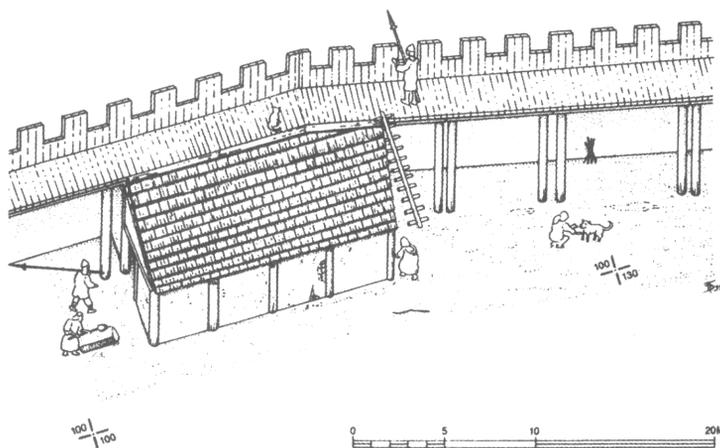
5.- Dibujo del adarve de madera.

- Conformando adarves de la fortaleza. La única evidencia que ahora mismo tenemos es la hendidura corrida de 10 cm de grosor (UEC 2020) que corre a lo largo de los siguientes elementos constructivos: 02, 19, 18, 17, 16, 04, 05, 06 [Fig. 5] .

Este adarve queda descrito en el inventario de la fortaleza realizado después de la marcha de los franceses en 1812 así: *por la bera del muro una armazón de madera de castaño y tablas con cuatro escalerillas* (Serrano, 2006).

Al no existir ningún otro mechinal para sostener el adarve, la única posibilidad que nos queda es la incorporación de troncos verticales como elemento de sustentación del mismo, es evidente que este extremo habrá que comprobarlo en actuaciones arqueológicas futuras.

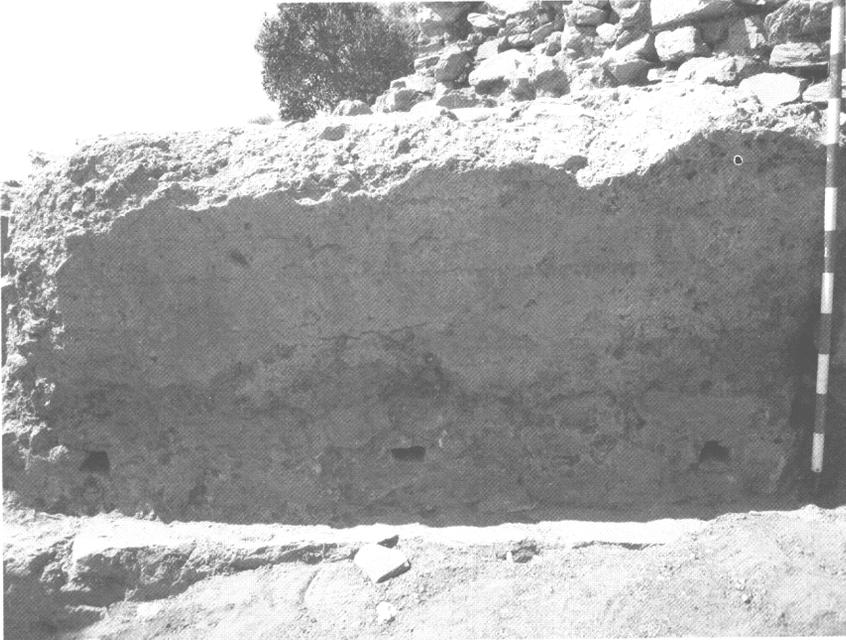
6.- Mechinales constructivos, taponados y sin taponar. Fig. 122 de la Memoria.

- Otro elemento que no se conserva, pero del que queda una huella muy evidente, especialmente en “las Almenas” (torres EC16 y EC18) es del andamiaje para la construcción de muros y torres. Estos mechinales atraviesan el muro y son cuadrados de 21 x 21 cm, algunos están visibles, otros conservan su cegamiento. La altura a la que se disponen los andamios oscila entre 1,00 y 1,10 m . [Fig. 6].

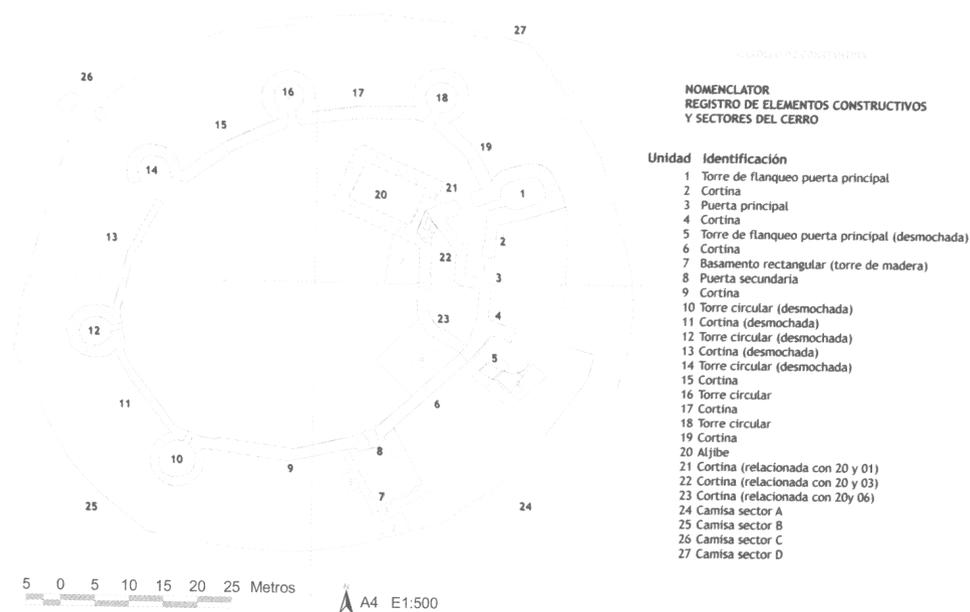
7.- Planta del castillo con nomenclatura de “elementos constructivos” (EC)

2.2.- La tipología de las estructuras arquitectónicas [Fig. 7]

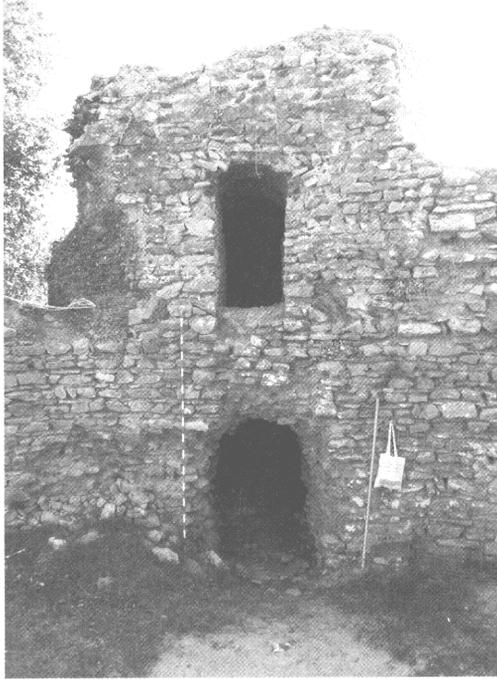
8.- Fachada interior de una "Almena".

Las torres que la documentación del siglo XIX llama las “Almenas”, debieron tener también dos puertas. Una para la cámara baja, que en ambos casos es un hueco totalmente deformado. Otra para la cámara alta, de las que se conserva la huella en el mortero y que pudieron ser arcos escarzanos, a ésta se accedía desde el adarve de madera [Fig. 8].

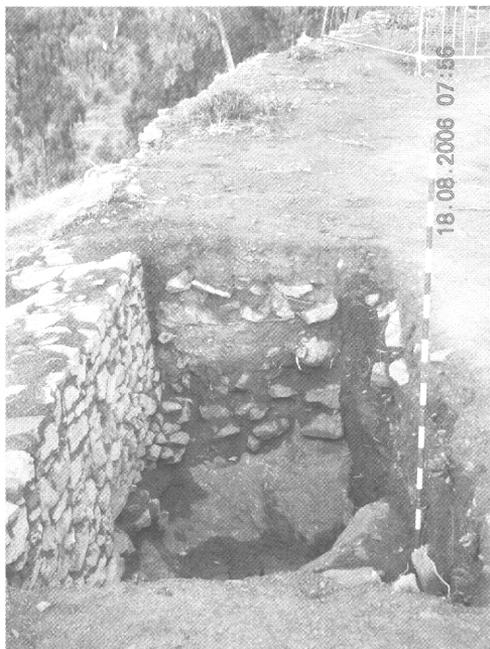
9.- Antemural, con las dos fases constructivas.

Se trata de un antemural de forma ovalada cuyo perímetro de 265 m discurre cercando la cima del cerro, con sus cotas superiores entre los 614 y los 618 m.s.n.m. Se levantó a base de elevar un muro de mampostería de 1,90 a 2,00 m de anchura. Este muro reaprovechó y forró los cajones de tapial del siglo XIV que aún se conservaban *in situ* y los sustituyó donde faltaban o se habían arruinado.

El antemural que se conserva hoy tiene la mitad de anchura, entre 0,80 y 0,90 m de anchura y corresponde a una refacción de la fase francesa, que hemos datado con claridad a través del sondeo 3 [Fig. 9] .

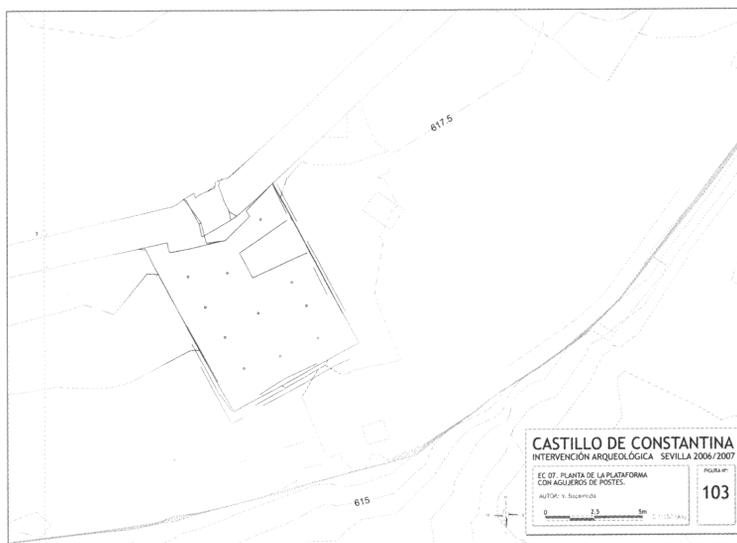
11.- Plataforma de hormigón (EC 07). Figura 102 de la Memoria

A estos años debe corresponder la actividad constructiva de fines del siglo XV o en el umbral del siglo XVI que hemos podido documentar a través del estudio arqueológico. La labor consistió en la construcción de una plataforma de tapial hormigonado (EC 07) adosada a la muralla y excavado por debajo de su cota en uno de los quiebrros de la muralla y en un punto donde había un cambio topográfico muy brusco en el sustrato rocoso. Esta plataforma de 9,30 x 7,20 m, era la base de una torre de madera, de la que como única evidencia se conservan once agujeros de postes (de poco más de 10 cm de diámetro) [Fig. 11] .

La potencia de la plataforma en el lado nordeste es de 2,30 m. La estructura tenía a ambos lados un pavimento de mortero muy fuerte (UEC 0118), que se corresponde con la superficie de nivelación, de potencia variable y cuya extensión real no hemos podido determinar.

Está definida por un alzado de 1 m, una doble escarpa (de 30 y 18 cm respectivamente) a base de sillares y grandes mampuestos, de acarreo en algunos casos.

El tapial hormigonado es de una gran dureza y conserva una hilada de mechinales cuadrados de 8 x 4 cm por encima de la escarpa más alta.

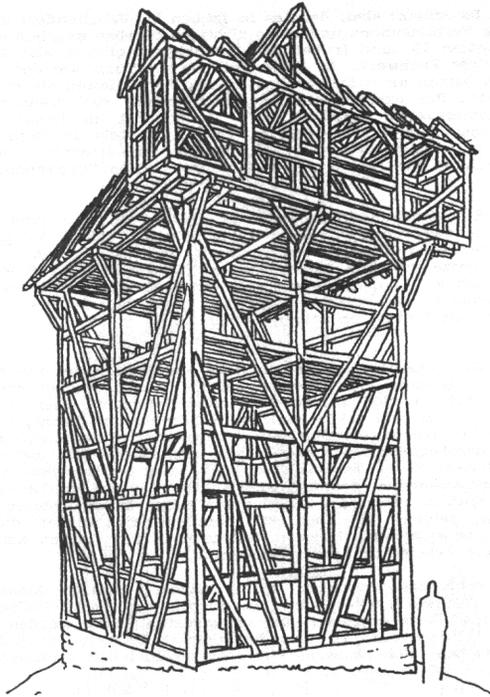
12.- Torre de madera.

¿Cuál era la función de este basamento de tapial con agujeros para postes? Sin duda, debe tratarse de la base de una torre de madera, que por el momento es un caso único en España y del que por ahora sólo hemos encontrado paralelos en Alemania [Fig. 12].

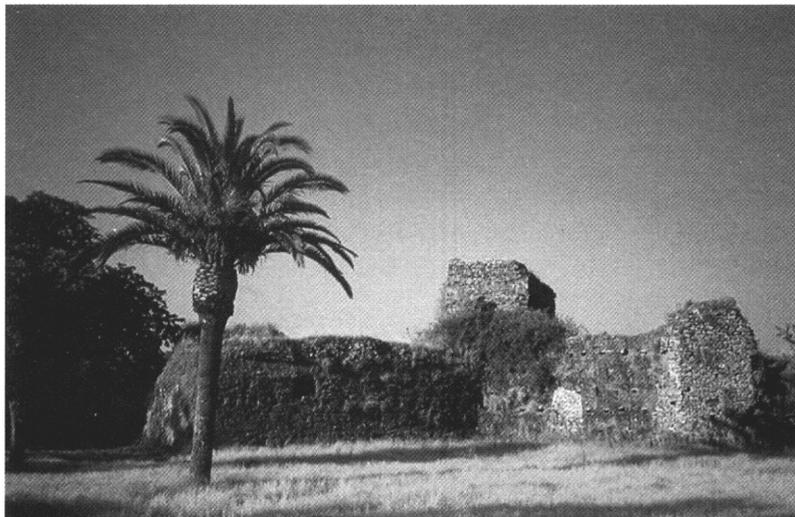
13.- Muro diafragma y cámara alta del aljibe.

El caso es que a través de la excavación arqueológica y del estudio paramental, no cabe duda que estas estructuras no son medievales. Se trata del muro diafragma (EC 23) y la cámara alta del aljibe (EC 20). Ambos edificios están hechos en tapial, aunque la cámara del aljibe tiene una calidad de tapial muy superior a la anterior [Fig. 13].

El muro diafragma EC 23 es de tapial. Está muy meteorizado y ha perdido en sus caras externas e interna de unos 30 cm de grosor por cada lado. Los mechinales están totalmente deformados, pero podemos ver que debieron ser grandes y que las agujas estuvieron sujetas por mampuestos de tamaño medio. La base del muro es de una mampostería poco cuidada y apenas contaba con una hilada de mampuestos en la zapata de cimentación (Sondeo 4, UEC 0214). No obstante, este muro estaba enlucido, la única evidencia que se conserva se encuentra en el punto en el que la cámara alta del aljibe apoya en el muro diafragma.

La cámara alta del aljibe es un edificio complejo, dividido en dos plantas. La planta baja, estaba ligada a la función de captar y filtrar el agua para el aljibe, en ella se encuentran cuatro lumbreras y se conservan dos bocas de abducción en el flanco oeste y otras tres bocas de abducción en el flanco sur y tres aliviaderos en el flanco norte. La planta baja llega hasta la altura máxima de todos estos orificios. El agua de lluvia que era recogida en esta planta llegaba al aljibe a través de cuatro agujeros circulares horadados en las bóvedas del mismo.

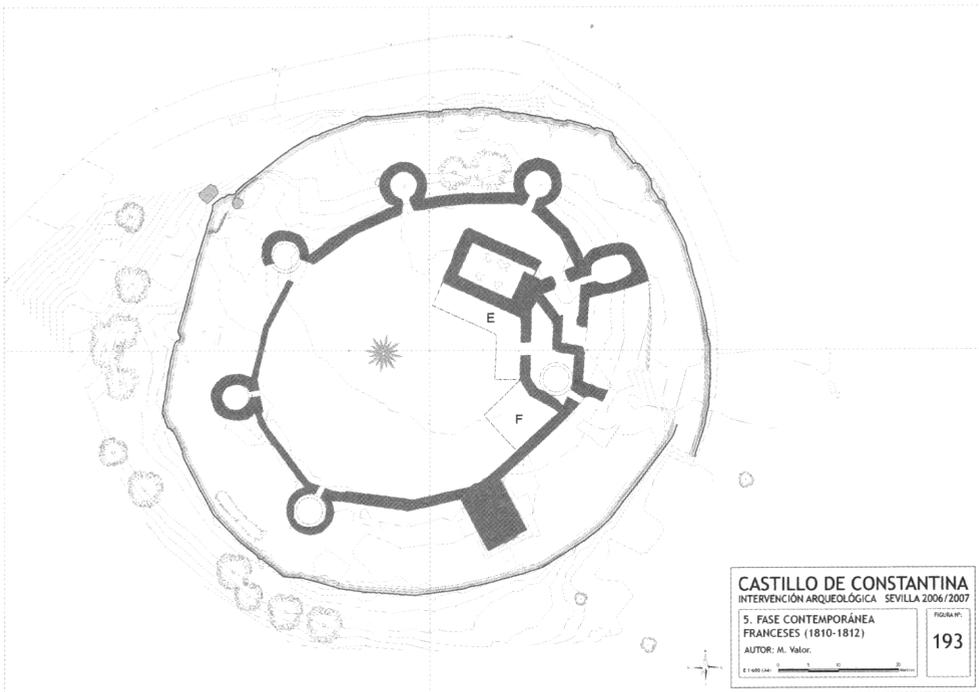
14.- El castillo en 1812.

5) *La fase contemporánea, franceses (1810-1812)* [Fig 14].

A pesar de que la ocupación francesa de Constantina duró dos años, lo cierto es que hemos detectado un número de obras importante. Sabemos que durante este tiempo estuvieron trabajando más de cien hombres del lugar y desde luego de ello dan fe las estructuras que hemos encontrado.

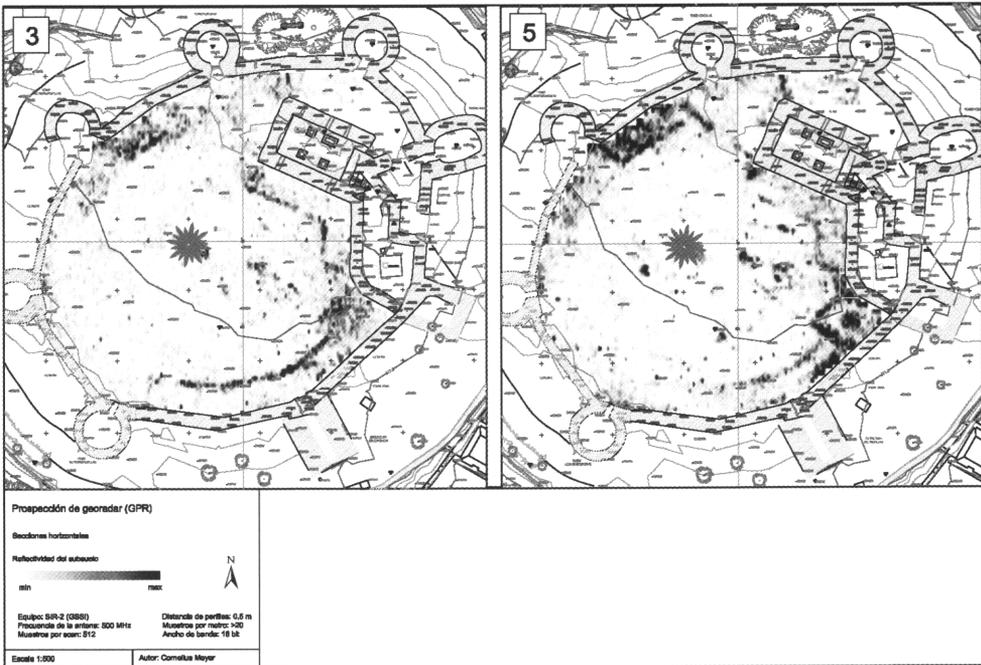
15.- La prospección geofísica.

Otros edificios que conocemos a través de la prospección geofísica y a la descripción del inventario son los adosados al flanco sur de la cámara alta del aljibe y al muro diafragma [Fig. 15].

En la cara externa del flanco meridional del aljibe se conservan numerosos mechinales, hasta tres filas, que deben corresponder a dos edificios sucesivos adosados. Una cuestión importante, es que el pavimento de estos edificios estaba sobreelevado con respecto al nivel del suelo, ya que en este frente había tres de las cinco bocas de abducción del aljibe. La línea de mechinales baja (UEC 2166), debió corresponder al nivel del pavimento. En la parte alta el lienzo conserva dos hileras, una de mechinales rectangulares (UEC 2167) y otra más alta de mechinales circulares de 18 cm de diámetro (UEC 2168).
