REVISIÓN DE LAS INTERVENCIONES EN FÁBRICAS DE TAPIA EN ANDALUCÍA OCCIDENTAL

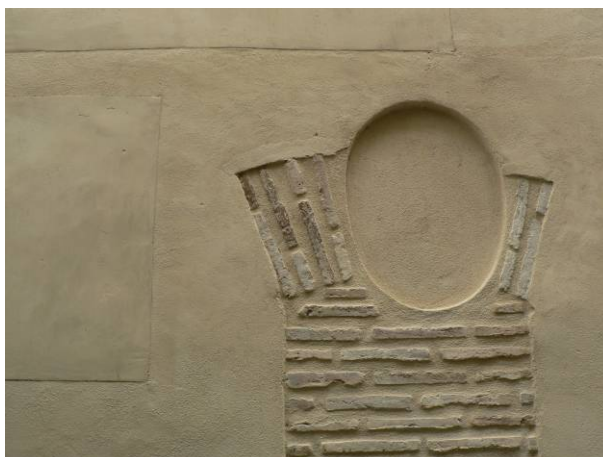
Fig. 1. Vista parcial del alzado sur restaurado de la iglesia de los Descalzos, Écija (Créd. Fernández Naranjo et al. 2011:44)

Culturales), donde se aplicó un revestimiento cromáticamente unitario a la tapia de fraga del paramento Sur de la iglesia (fig. 1), bastardo en los tramos de argamasa y liso en el resto, y se mantuvieron los arranques de los arcos del patio con el ladrillo visto, rehundiendo las trazas de unos óculos cegados (Fernández Naranjo et al. 2011:44).

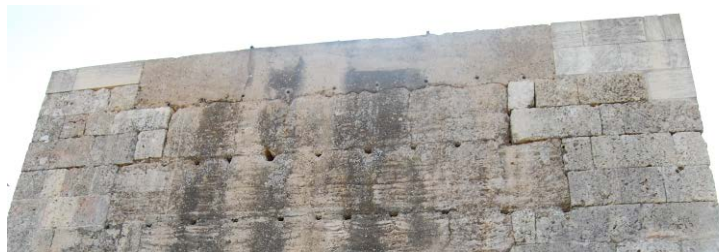
Fig. 3. Área restituida de tapia en la Torre de Don Fadrique (Créd. Los autores)

Las actuaciones en la fábrica, de tapial encadenado en sillería pseudoisónoma, consistieron en reponer algunos sillares perdidos y el último hilo de la tapia. Sin embargo se emplearon agujas de sección circular, muy diferentes a las rectangulares de la tapia original, cuyos mechinales quedan vistos hoy (fig. 3). El encuentro entre las dos fábricas no se resolvió de forma limpia, resultando claramente irregular el contacto con la tapia inferior, que no diferencia claramente estas fases constructivas.

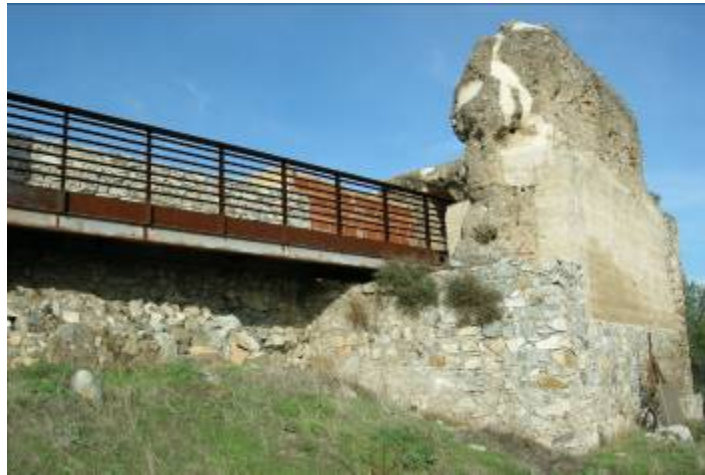
Fig. 4. Restauración de los restos del Castillo de las Guardas (Créd. los autores).

La intervención consolidó la base de mampuestos, así como dos hilos de tapia a una cara entre las cadenas, que parecen haber sido ejecutados como un hormigón vertido y no como tapia apisonada; la ejecución no resultó cuidada, mostrando un acabado excesivamente irregular. Empleó encofrados de madera y anclajes de metálicos. Ciertas erosiones o pérdidas de masa menores se trataron mediante un relleno con mortero de cal. El color de ambas restituciones difiere completamente con la tonalidad de la tapia original (fig 4). Aún por estas discordancias, la reparación material fue satisfactoria, aunque pudo haber sido más completa a falta de ciertas medidas preventivas que aseguraran una mayor protección frente a factores climatológicos.

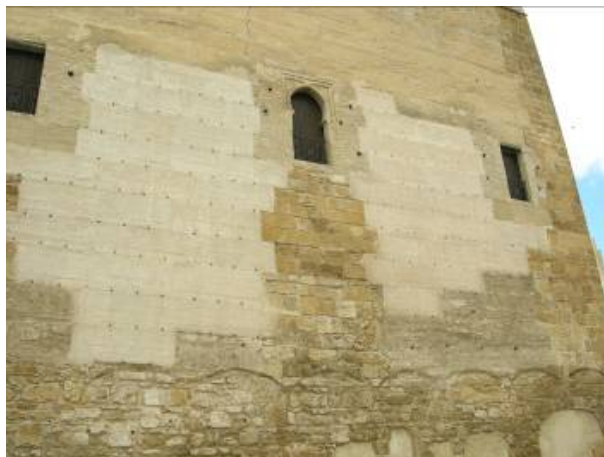
Fig. 5. Reparación de tapia a una cara en el Alcázar de la Pta. de Sevilla, Carmona (Créd. los autores)

Los muros eran de fábricas de tapia mixta con encadenados de sillería de isódoma irregular, sobre un basamento de mampostería, sin verdugadas y posiblemente calicostrada. Las pérdidas de masa se recuperaron mediante la ejecución de una tapia a una cara, según los ritmos de los hilos de la tapia original. No obstante, se observa como las agujas empleadas no eran de la misma métrica, siendo casi de sección casi cuadrada y no rectangular y de sección plana como las originales. La posición de las mismas agujas difiere de las originales, ya que se colocan por encima de la junta horizontal. Aunque la tonalidad no es la misma, el envejecimiento y su pátina de suciedad superficial han ido suavizando los contrastes actuales (fig. 5).

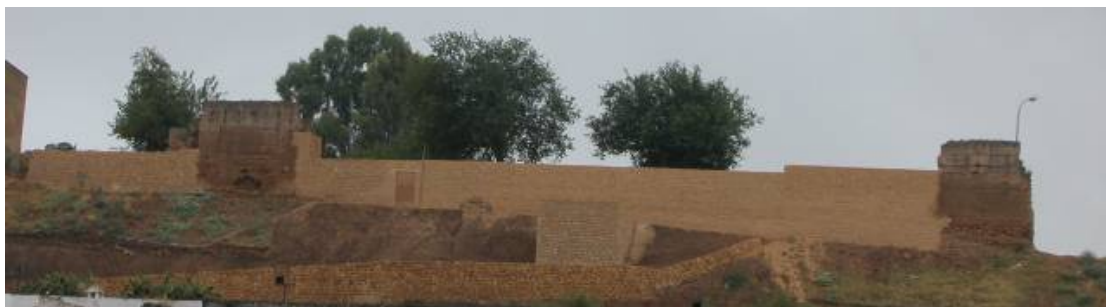
Fig. 6. Vista general del lienzo norte de la Muralla de la Villa, Alcalá de Guadaíra, Sevilla (créd. Martín Molina y Díaz Recasens).

El lenguaje contemporáneo está presente en el tratamiento de ciertos elementos materiales, como son los pasajes a través del lienzo y los remates de la coronación de los muros, realizados con muros y piezas prefabricadas de hormigón con cemento blanco. Pero es el nuevo perfil recuperado de la muralla lo que implica una lectura novedosa sobre cómo integrar un objeto patrimonial en el paisaje y además hacer que sea reconocido y valorado por la población (fig. 6).

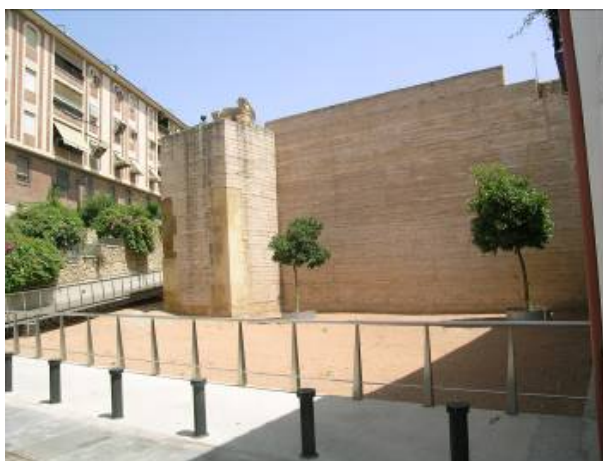
Fig. 7. Vista del tramo Este-Oeste de la Muralla del Alcázar Viejo, Córdoba (créd. Castro Escobar y Juan Jiménez).

En general, la actuación recuperó el aspecto original, eliminado los revestimientos y forrados de hormigón por nuevas fábricas de tapia de factura tradicional y similar a la original. En aquellos puntos que presentaban un deterioro muy avanzado, se optó por la restitución, siempre conforme a las orientaciones arqueológicas. En el tramo Este-Oeste, en peor estado por presentar amplias pérdidas de masa, el espesor en la base se restituyó mediante una técnica de tapia tradicional a una cara y en algún sector hasta la cota que los estudios definieron como la original. La nueva tapia no restituyó ni dejó vistas las agujas, aunque confirió al paramento la textura final de un encofrado tradicional de maderas (fig. 7). No es posible saber si se respetaron los módulos o los ritmos de la tapia original. Al mismo tiempo, se realizó una excavación que dejaba a la vista el alzado completo, por lo que se optó por hacer este foso visitable por medio de una pasarela metálica, con acceso desde la misma calle. Respecto al tramo que enlaza con la Torre de Belén, el lienzo junto a la torre en esquina se aplicó un criterio de reconstrucción frente al anterior de consolidación. Así, se restituyó por completo en la cara exterior hasta el paseo de ronda por medio de una tapia tradicional a una cara, mientras que la cara interior se picó y saneó, restituyendo solo la tapia necesaria y consolidando el resto del paramento. En todos, los casos las coronaciones de los muros se protegieron mediante una capa de hormigón de cal.

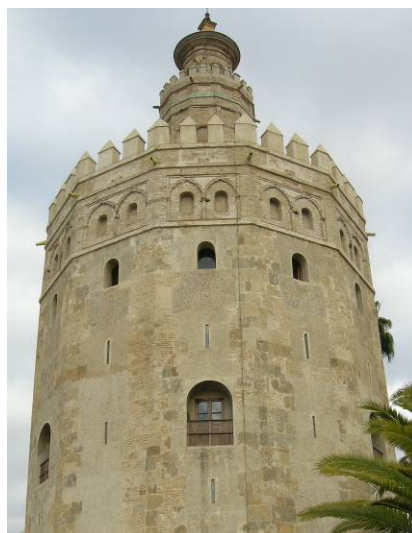
Fig. 8. Vista de la Torre del Oro después de la intervención de 2004 (créd. los autores).

La reparación de los tapiales consistió en el sellado y la reintegración de las zonas desprendidas con mortero de cal de igual color y granulometría que los originales, para conseguir que se mimetizasen perfectamente con los materiales del edificio tanto en el color como en la granulometría (fig. 8). De hecho, una de las constantes en el desarrollo de la obra fue el estudio del cromatismo de la torre. Se usaron pigmentos naturales tierra sombra, o siena natural, analizados mediante instrumento de medida de parámetros cromáticos. Parte de la restauración se acometió con piedra arenisca albamiel, en concreto con sillares sometidos a envejecimiento.

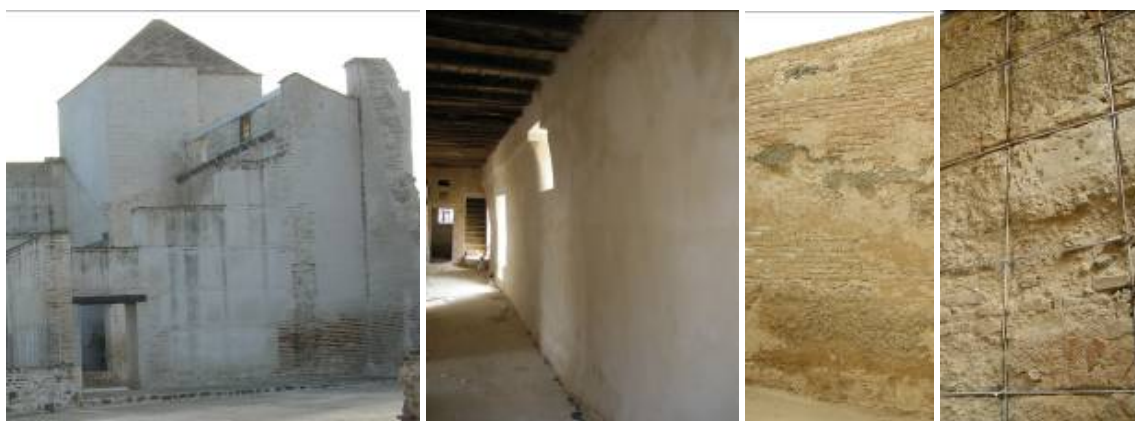
Fig. 9 a 12. De izquierda a derecha: (9) Vista general de las tapias de la hacienda; (10) vista interior de los lienzos revestidos con mortero de cal; (11) restituciones a una cara en la tapia por medio de ladrillo macizo; (12) refuerzo estructural de una tapia de la hacienda (créd. los autores).

Inicialmente se conservaban restos de lienzos de una muralla y una torre de factura almohade. Las fábricas son monolíticas, como la de los restos de lienzos y las de la torre, o bien mixtas de fraga de encadenados y verdugadas simples de ladrillo en las edificaciones propias del cortijo. Las fábricas de tapia fueron intervenidas de diferentes formas dependiendo de su estado y de su uso. Así, los muros de fraga correspondientes a la antigua hacienda, que se encontraban en buen estado y eran además fachada del edificio, fueron solo consolidados y revestidos, dejando vista la configuración constructiva del muro y confiriendo a los paramentos un todo blanco, similar al tradicional encalado (fig. 9).

Los restos de los muros de la fortificación predecesora, al presentar mayores erosiones y además estar integrados en espacios de uso público e interior, fueron parcialmente restituidos, aunque sin ninguna reposición de tapia. Para este fin, se revistieron con una gruesa capa de mortero de cal (fig. 10) o bien, en zonas exteriores se parchearon con ladrillo y el mismo mortero, ofreciendo una imagen algo descompuesta (fig. 11). En un caso concreto, debido al aumento de la sollicitación mecánica, fue necesario el refuerzo estructural de una tapia mediante la colocación de mallas de acero sobre el paramento y cubiertas por el propio revestimiento de cal (fig. 12).
