El castillo de San Romualdo (San Fernando, Cádiz). Aproximación estratigráfica y evolución constructiva

The castle of San Romualdo (San Fernando, Cádiz). Stratigraphic approach and building evolution

Raquel M. Utrera Burgal

Miguel Ángel Tabales Rodríguez

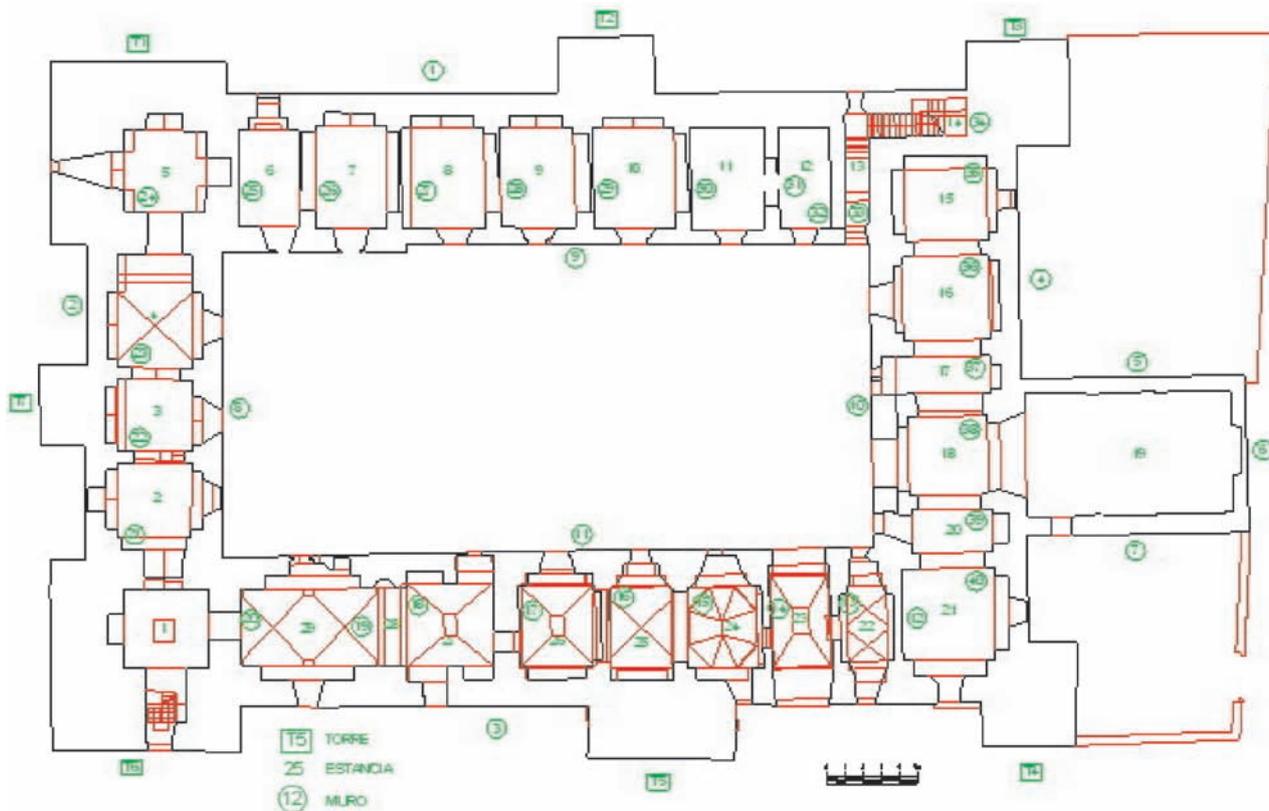
Fig. 1. Planta baja del castillo con la identificación de estancias, muros y torres

Construido en una explanada, es un edificio de planta rectangular (Fig. 1) con cuatro torres en las esquinas, las dos occidentales (T1 y T6) de mayor tamaño, y con una torre central en cada uno de los flancos (excepto el lienzo oriental donde no se conserva). En sus inicios, estuvo rodeado de un foso, ahora colmatado (Fig. 2). Tiene un patio de armas central, rectangular, con unas medidas aproximadas de 33x15 m. Está delimitado por cuatro naves, entre ellas la más alta es la occidental. Cada una de las naves está formada por una serie de habitaciones abovedadas, en la planta baja existen veintiséis. La planta superior queda constituida por una terraza transitable desde la que se accede al interior de tres torres que aún conservan parte de su alzado original. Los materiales empleados en su construcción fueron el cajón de tapial (en lienzos y torres), la piedra (sillares en torres y forros de refuerzo en los muros) y ladrillo (empleado fundamentalmente como cadena del tapial en vanos y torres y sobre todo en la ejecución del interior del edificio, arcos y bóvedas).

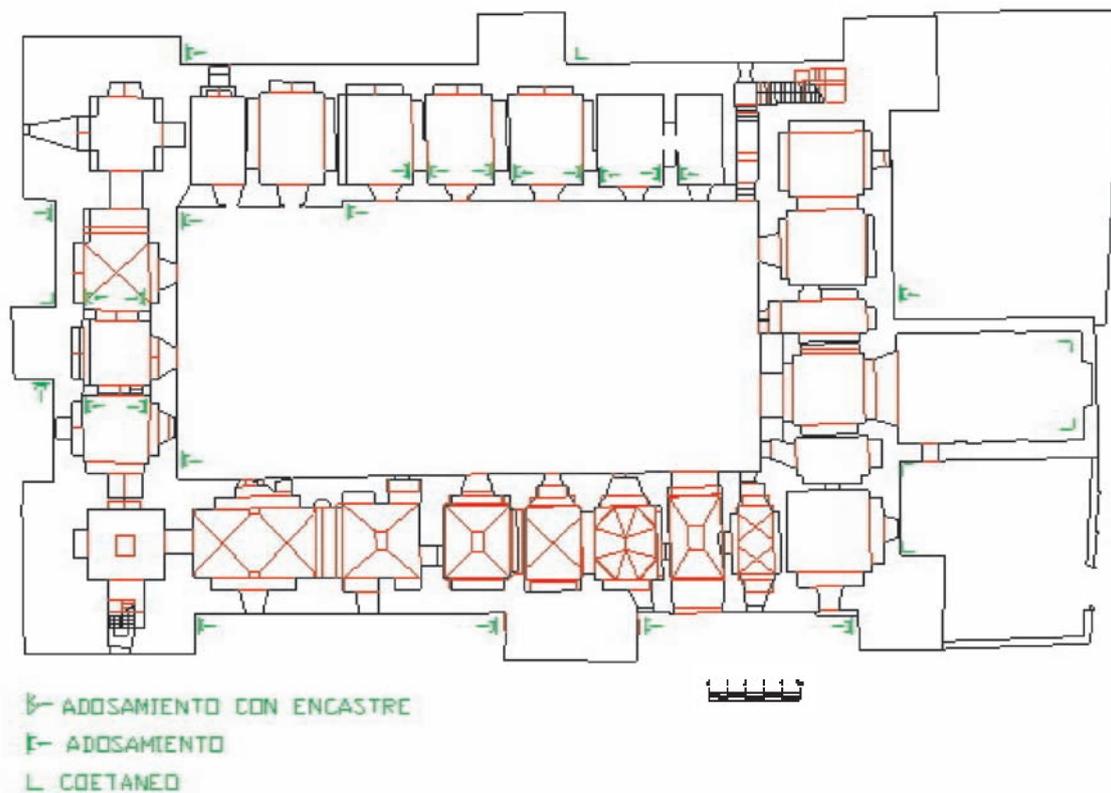
Fig. 3. Sistemas de adosamientos

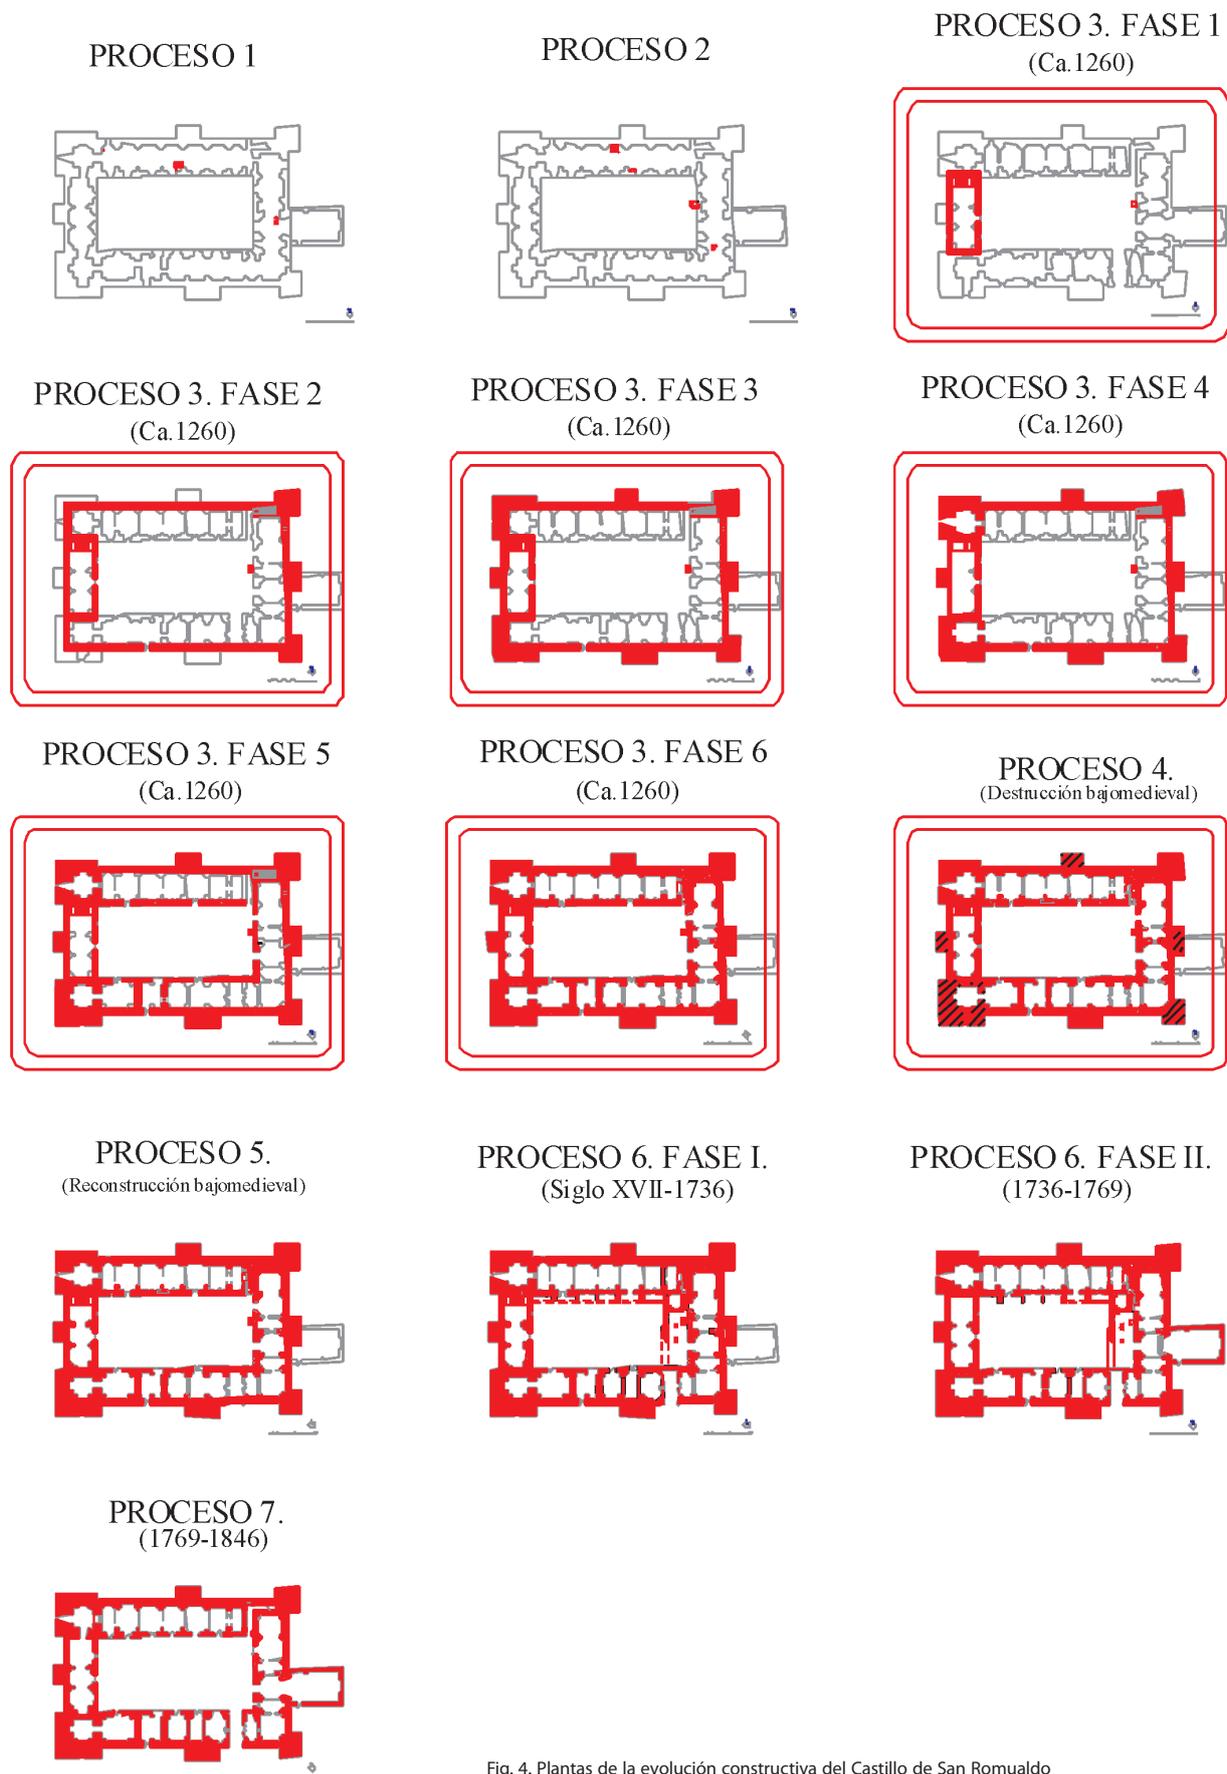
Fig. 4. Plantas de la evolución constructiva del Castillo de San Romualdo

El análisis confirma la existencia de nueve procesos, relacionados con las etapas históricas más relevantes del edificio⁶ (Fig. 4):

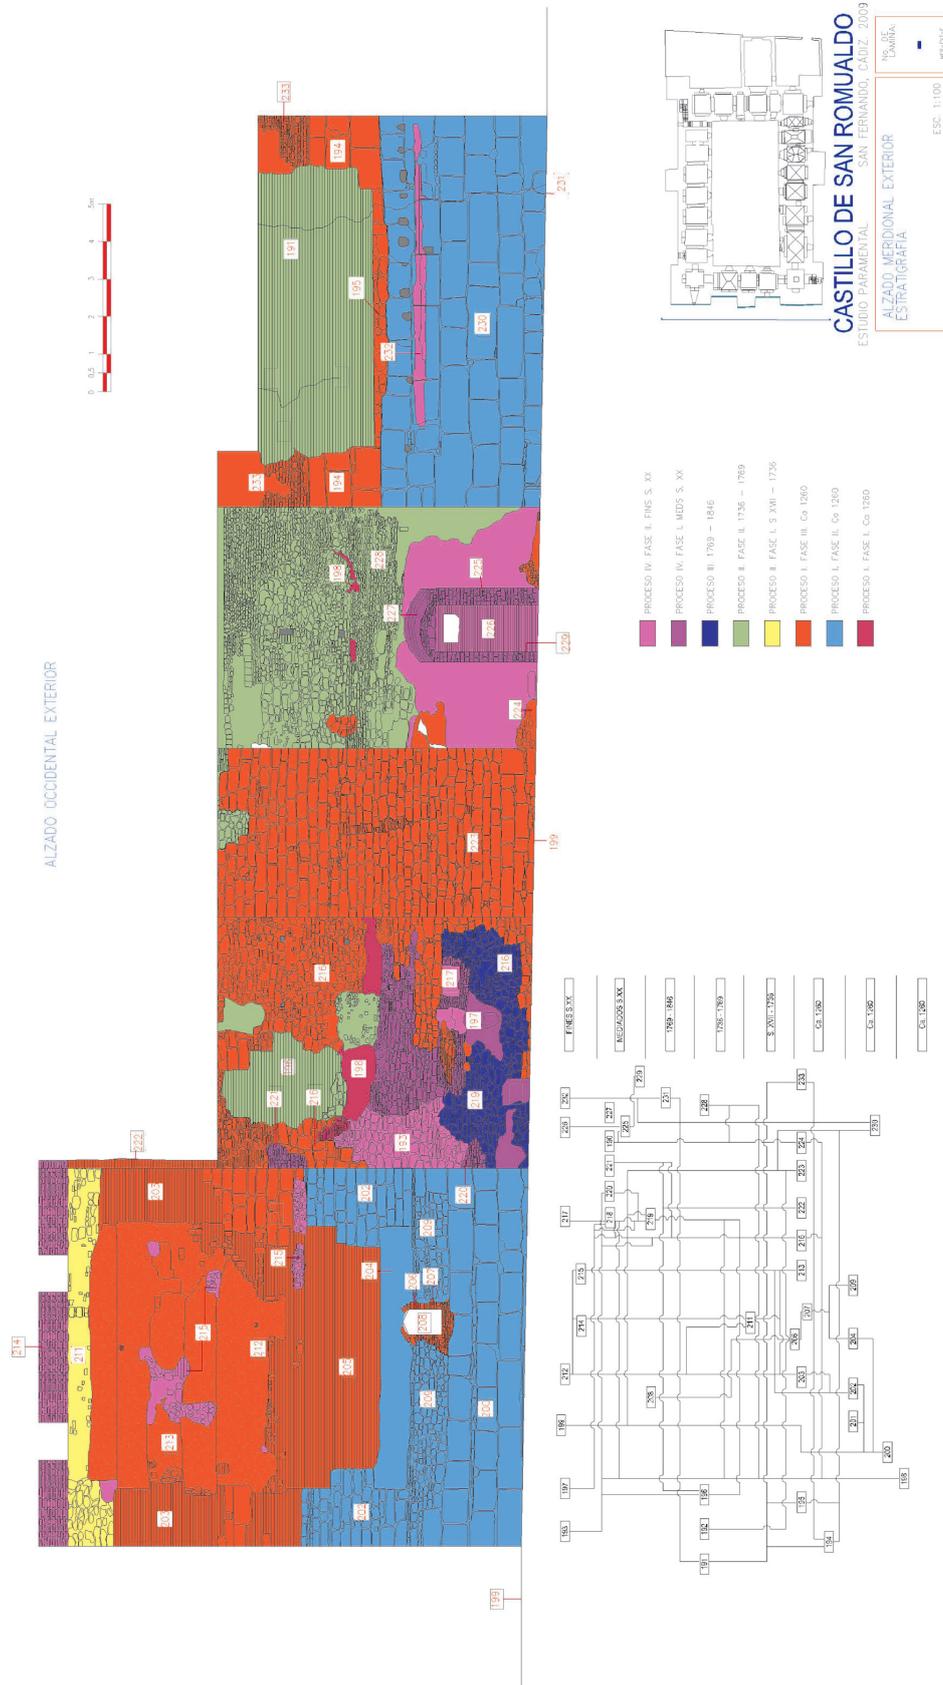
Fig. 5. Estudio estratigráfico del lienzo occidental exterior (Muro 2) del castillo de San Romualdo (ilustración realizada por V. Pallarés Silva)

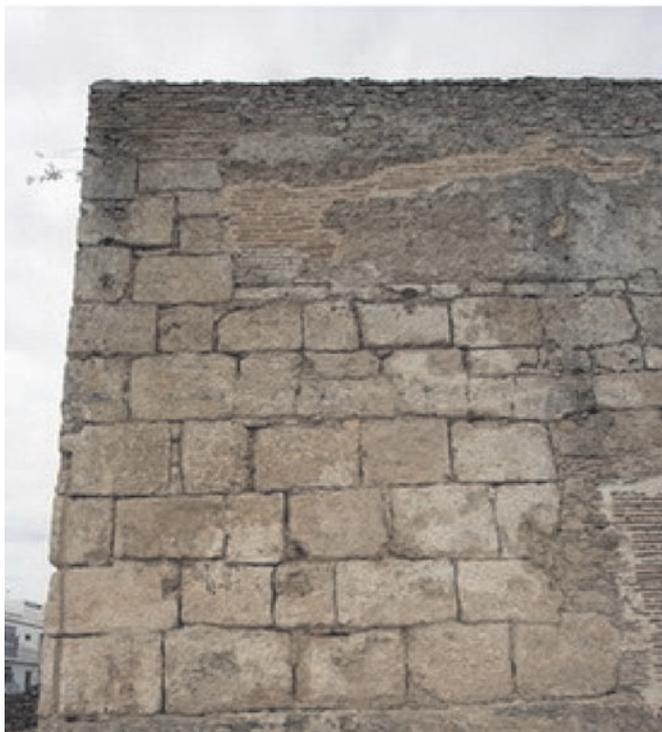
Fig. 7. Sillares reutilizados en la torre 6.

Proceso I: época romana. En esta época, las estructuras aparecidas en el interior del edificio son muy escasas y parecen corresponder a restos funerarios que podrían relacionarse con una necrópolis tardo-romana (siglos IV-V)⁷, aunque sólo nuevas intervenciones en los exteriores de la fortaleza (sobre todo en la zona septentrional) podrían aclarar estos momentos. Con respecto a la hipótesis de una edificación previa, no hay evidencias en cuanto al estudio de paramentos se refiere. Sin embargo, las dimensiones y módulos de los sillares calcáreos (con medidas moduladas a partir del codo romano e inusuales en época almohade⁸) utilizados en la base, escarpa y alzados de las torres angulares (Fig. 7) hacen pensar que son materiales produc-

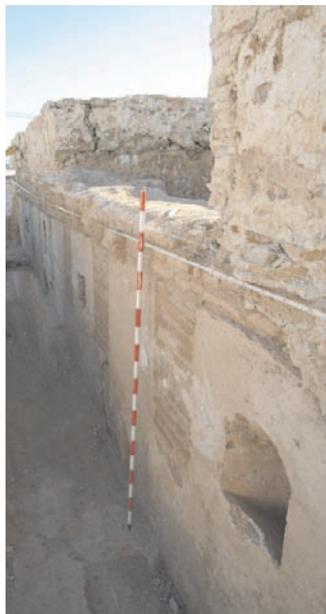
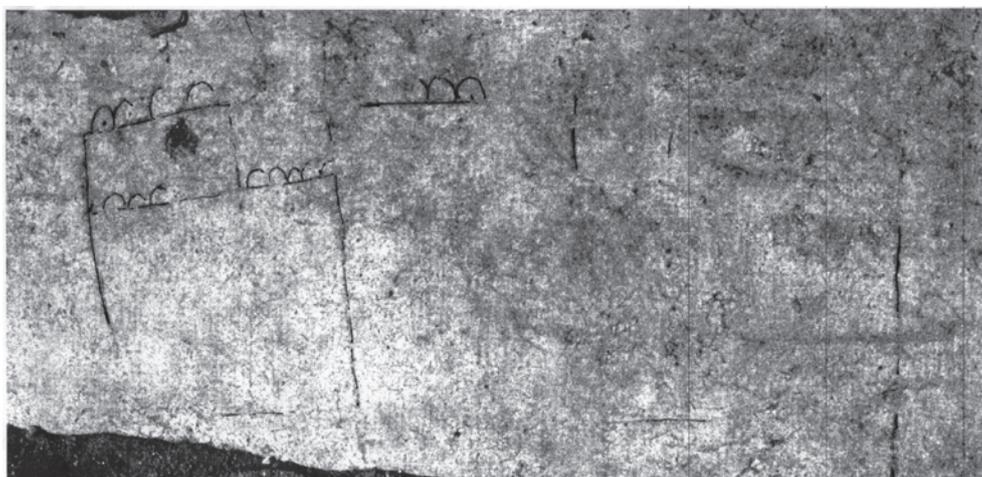
Figs. 8 y 9. Almenado occidental de edificio primigenio con detalle de aspillera rectangular y detalle de dibujo en un merlón representando torres y murallas almenadas

aspilleras, conservadas en su lienzo occidental y meridional (Figs. 8 y 10) Las aspilleras son alargadas y estrechas en el lienzo sur y rectangulares en el oeste (Fig. 8). Algunos de estos merlones conservan restos de dibujos en carboncillo y grabados incisos en el enlucido del tapial, destacando la representación de forma esquemática de un alzado en el que se pueden apreciar muros coronados por almenas y torres (Fig. 9), como si se tratara de un plano del proceso de obra. El parapeto mide medio metro de ancho y los merlones entre 0,94 m y 1 m de largo, con una distancia entre ellos de 0,48 m y 0,5 m. Desde la cubierta no se puede apreciar el nivel de suelo original del paso de ronda, que se encuentra cubierto por la construcción de las bóvedas interiores del edificio. Esta nave, más antigua, desde un principio se erigió más alta para dominar visualmente el cerco y el interior del recinto fortificado. Probablemente la construcción del foso que rodea al castillo, se inicie en estos momentos¹⁵. Con respecto al foso, los sondeos realizados en el año 2000 señalan que se trata de una cava seca en artesa y no inundable, abierta a una distancia de siete metros de los paramentos verticales de las torres de flanqueo y cuya escarpa presenta un plano inclinado de 45° con respecto a la vertical de la muralla (Torremocha et al., 2000, pp. 26 y 31).

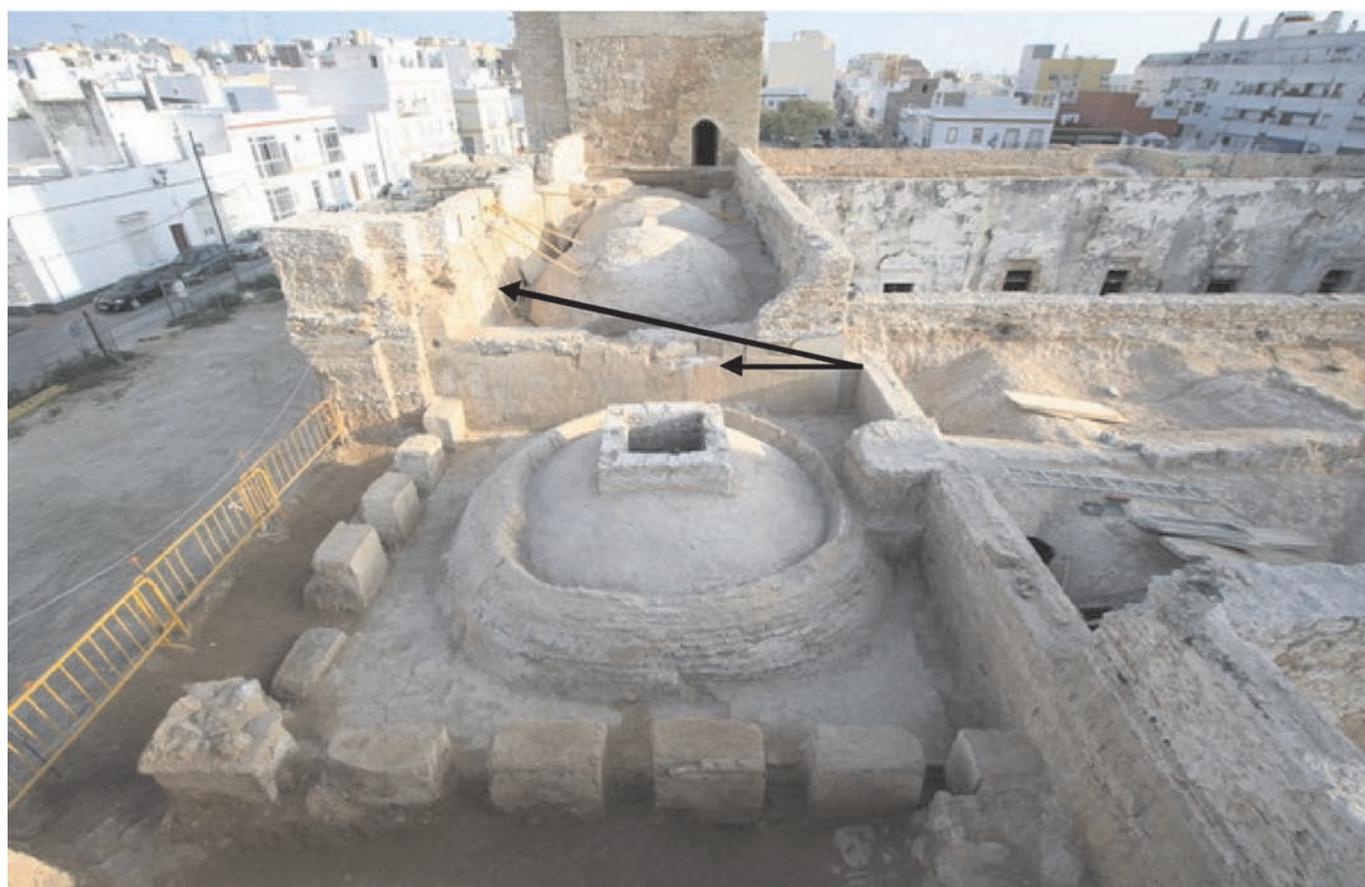
Fig.10. Almenado en torre 6, al fondo localización del alzado sur y oeste de la nave original

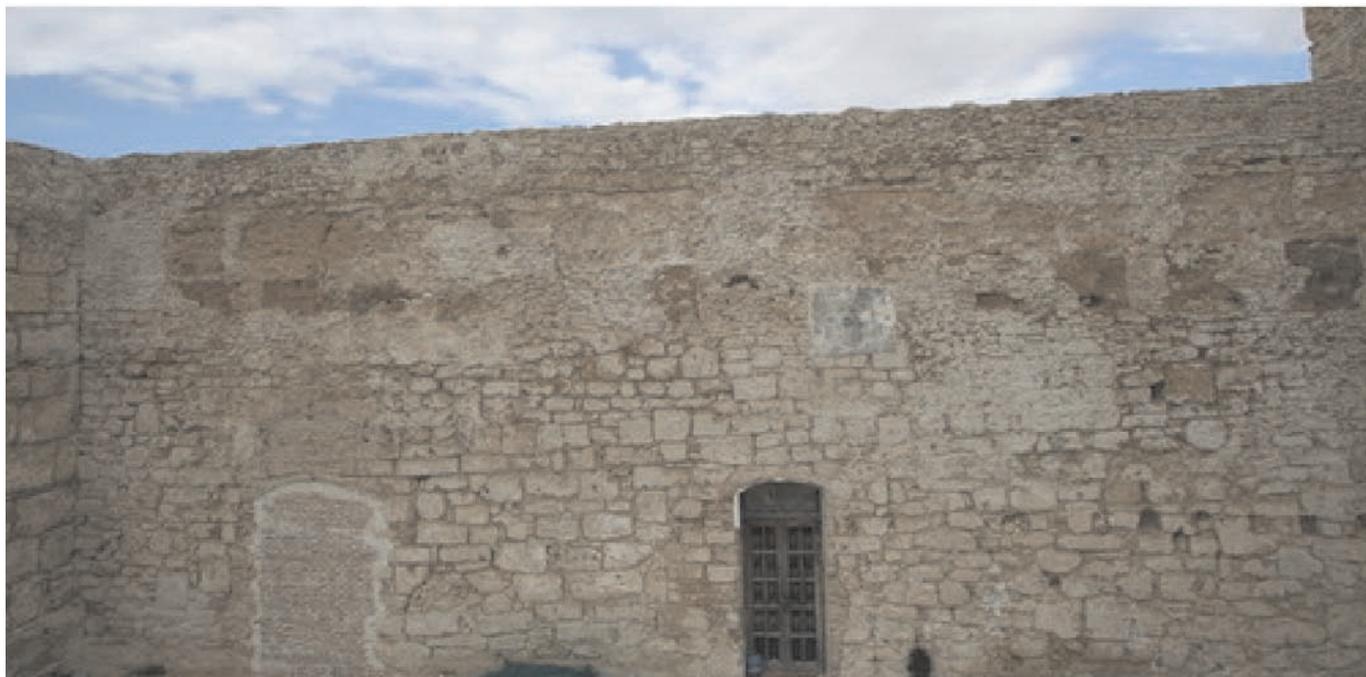
Fig. 11. Lienzo meridional en el que se aprecia el almenado del primer cerco

metros bajo el parapeto actual (Figs. 11 y 12). Uno de estos merlones aún conserva la albardilla a cuatro aguas realizada en piedra (Fig. 13). Las aspilleras abiertas en el parapeto (Fig. 11) de esta muralla son alternas y rectangulares y hay que señalar que en la esquina suroeste no existen, porque esta zona se encontraba ya defendida por la nave original más elevada. En esta fase se abriría en el lienzo sur la puerta para acceder al castillo documentada en el año 2003 y parcialmente desaparecida, con dovelas pétreas y rosca rebajada. Esta puerta es referida durante el ataque angloholandés como menuda y forrada con hierro (Abreu, 1866).

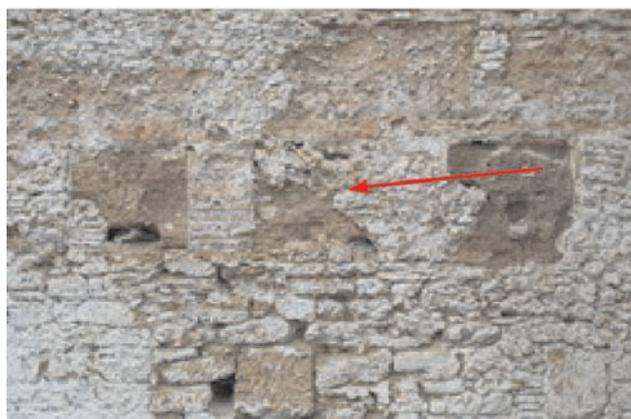
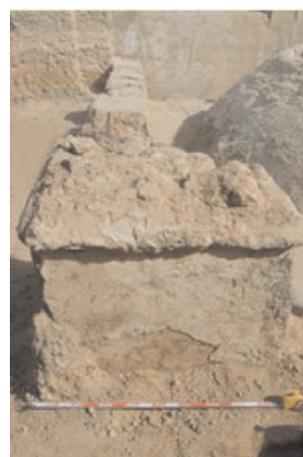
Figuras 12 y 13. Detalle de la merlatura anterior (con aspilleras) y merlón con remate a cuatro aguas (T6)

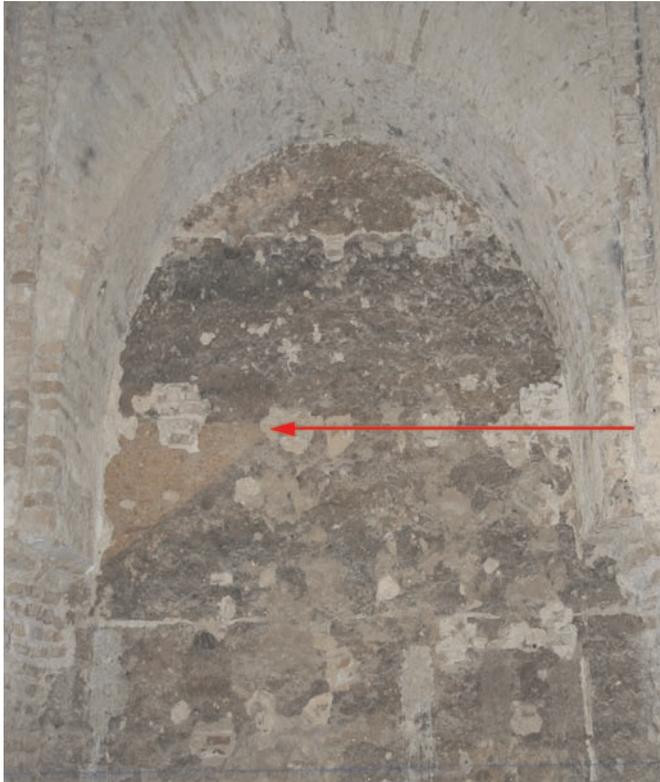
Fig.14. Junta oblicua de los cajones de tapial del cerco de la fase II del proceso III

Proceso III. Fase II: *Erección del cerco exterior* almenado realizado en cajones de tapial de tierra y cal compactadas (Fig. 14) que servirá para proteger la edificación, con la construcción de dos torres en el frente oriental, más cercano al Puente Suazo, antiguo puente-acueducto (arruinado y perdida su función primigenia) sobre el que se acondicionaría un paso de madera. El hecho de que situemos ambas torres en esta fase se debe a la aparición en la esquina noreste, junto a la escalera, del frente oeste de la torre 3. No se ha podido constatar esta evidencia en la torre 4, pero ambas tienen las mismas características y no sería lógico suponer que sólo fuera una torre la que defendiera esta zona más conflictiva. Posiblemente la torre de flanqueo central también se construyera en esta fase y probablemente existiera en este frente una puerta de acceso al recinto protegida por estas torres. Sin embargo, si existió es imposible de documentar, ya que la obra de la capilla del Rosario en el siglo XVIII acabó con todo el registro en esta

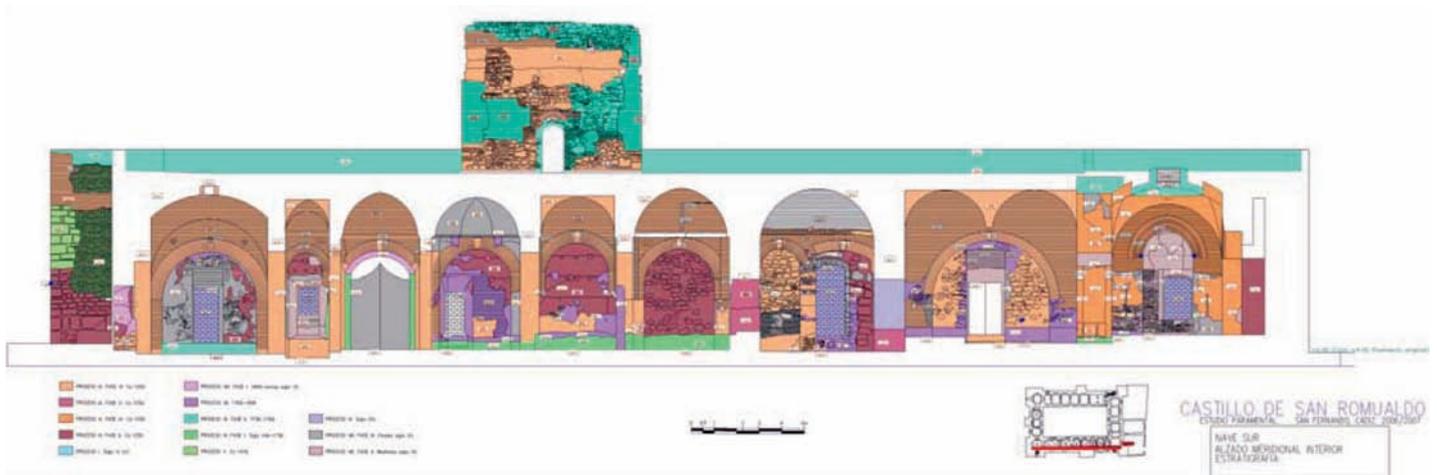
Fig. 16. Análisis estratigráfico del Lienzo sur interior de la nave meridional (ilustración realizada por V. Pallarés Silva)

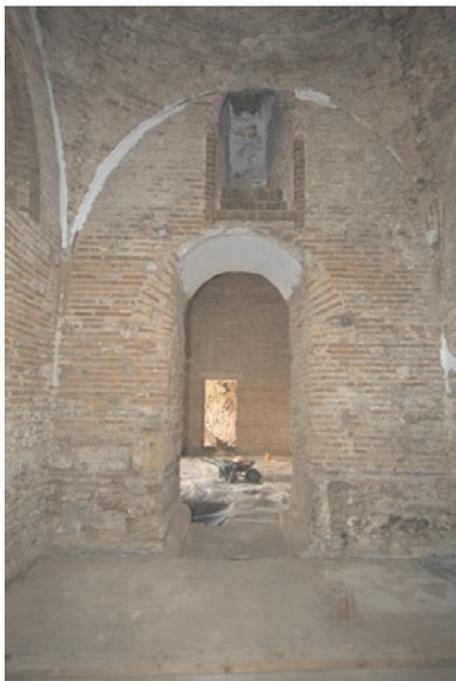
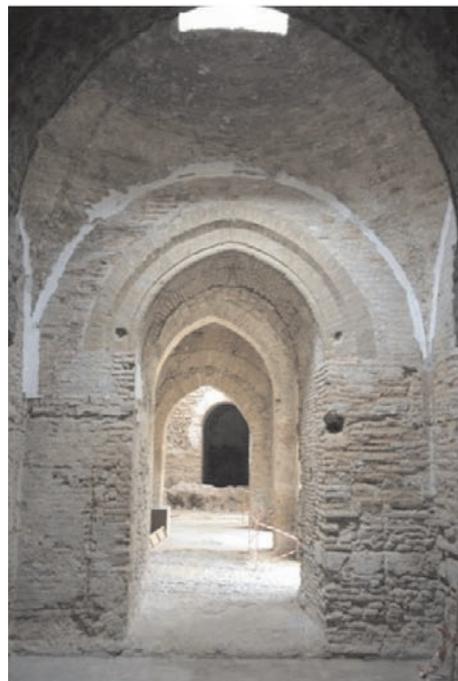
Figs. 17 y 18. Vistas de la estancia 1. En la primera se puede observar el respiradero y en la segunda los arcos apuntados moldurados.

En esta fase se alarga la nave occidental que aparece en la fase 1, extendiéndola al sur y al norte (hasta el cerco) con la creación de dos estancias, 1 y 5. Ambas disponen de un acceso al exterior orientado al este y sobre este se sitúa en cada una, un respiradero para proporcionar aire y luz (Fig. 17). Las dos tienen un tratamiento especial. La estancia 1, realizada en ladrillo, el material más utilizado en el interior del edificio (arcos y bóvedas), cuenta con arcos apuntados moldurados (Fig. 18) y bóveda vaída con

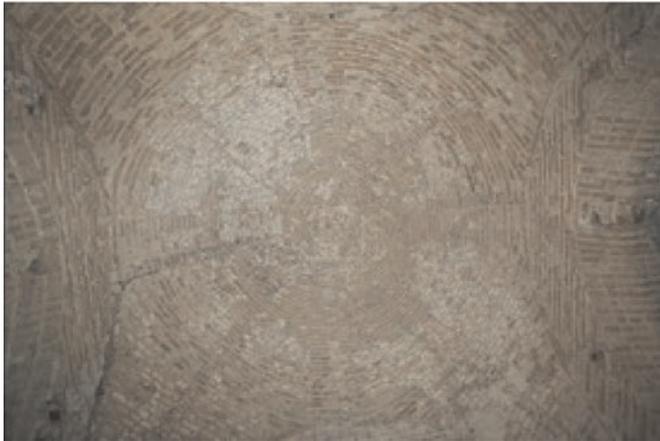
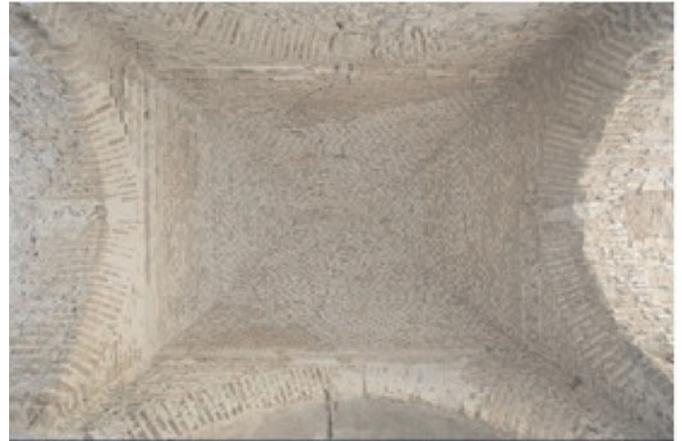
Figs. 21 y 22. Diversidad de bóvedas. Bóveda vaída con nervaduras en estancia 16 y bóveda de espejo

– *Bóvedas de espejo* (Fig. 22) empleadas en las estancias 23, 26 y 27 del ala meridional, es decir, en la puerta original y en estancias inmediatas. Este tipo se usa frecuentemente en puertas bajomedievales como las de Jerez en Tarifa o la de Puerta de Armas de la Alhambra, aunque el número de las fechadas a lo largo del siglo XIII (sin especificarse momento) es mayor (Puerta de la Justicia de la Alhambra, puerta del Sol de Toledo, Castillos de Álora, Alcalá la Real, Cazorla, Segura de la Sierra, Antequera, etc.).

– *Bóvedas vaídas* (Fig. 21) se dan en el ala oriental y occidental del edificio. Es una bóveda muy utilizada en España desde el siglo XI; de hecho se trata del tipo bizantino radial más simple y frecuente desde el siglo VI, perdurando hasta el siglo XVIII en iglesias y ermitas. En el

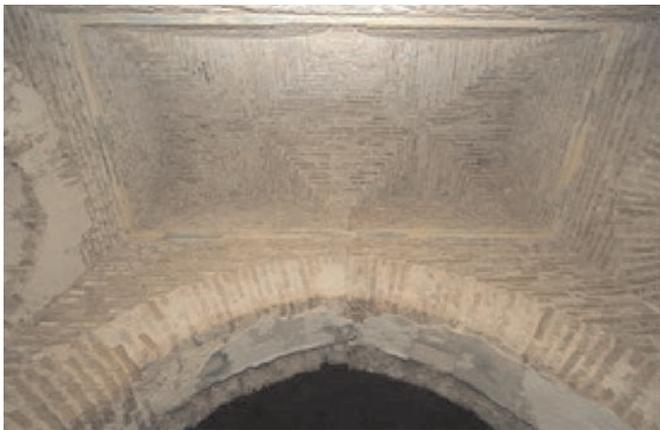
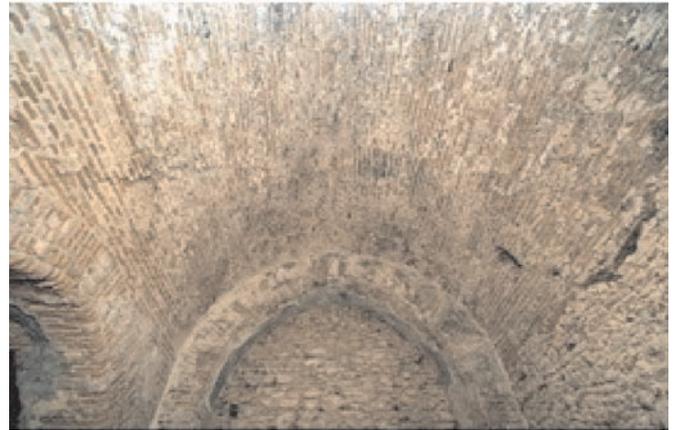
Figs. 23 y 24. Diversidad de bóvedas. Bóveda de aristas y bóveda de cañón

– *Bóvedas de cañón* (Figs. 24 y 26) utilizadas sobre todo en las estancias del ala septentrional y en los tramos cortos entre estancias. Es un tipo atemporal muy adecuado como refuerzo de los muros a la par que efectivo en la lucha contra los incendios. Debe resaltarse su uso en el vecino castillo alfonsí de Torre Estrella (Medina Sidonia).

– *Bóveda de aristas* (Fig. 23): utilizadas en las estancias 22, 25 y 29 en el ala sur y en la estancia 4 del ala occidental. Es tal vez el tipo más antiguo del castillo y, como las otras, está presente tanto en el período islámico como en el cristiano mudéjar. Hemos de resaltar que en Villalba del Alcor se utilizan en la antigua iglesia del siglo XIII.

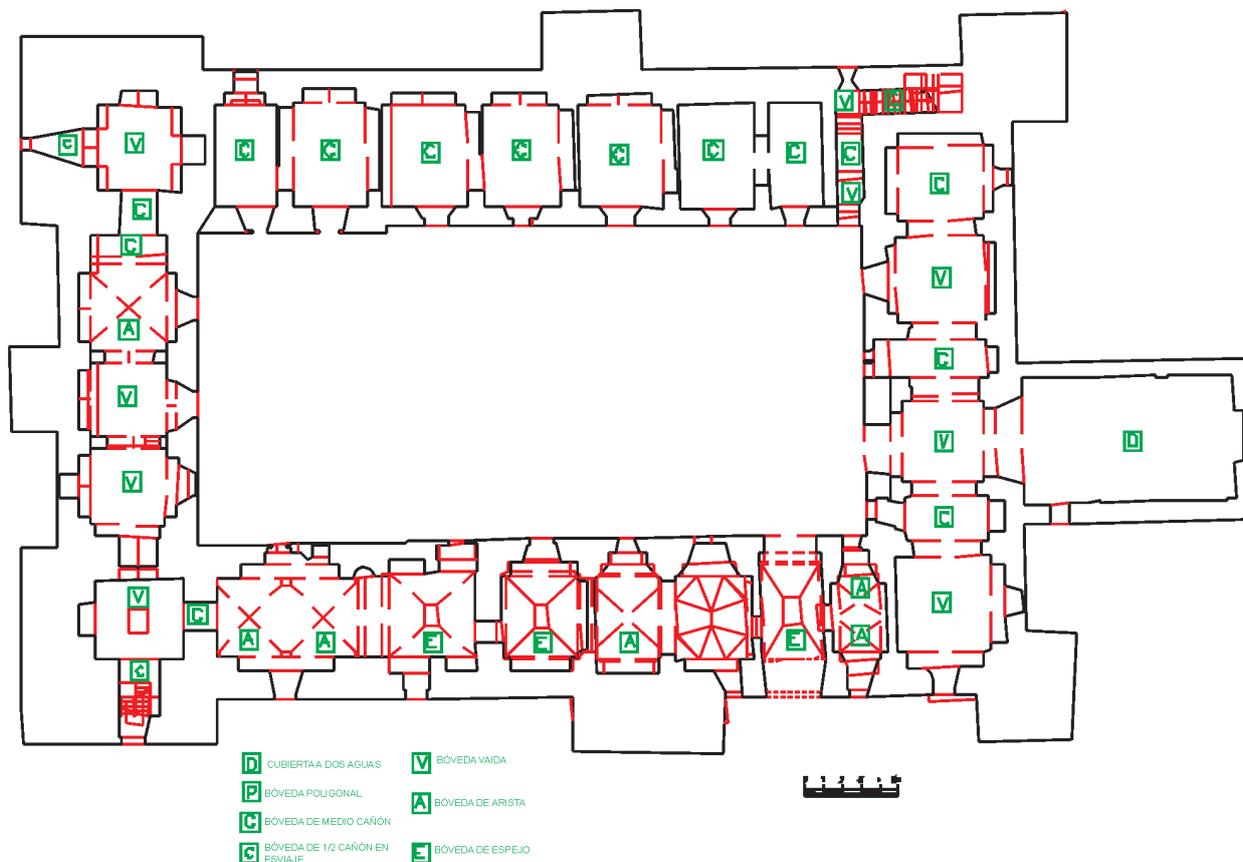
Fig. 25. Tipología de bóvedas en planta baja

La gran variedad y tipología de bóvedas (Fig. 25) que existen en el castillo es una característica que lo define y ha sido resaltada por diversos autores anteriormente. Entre ellas distinguimos:

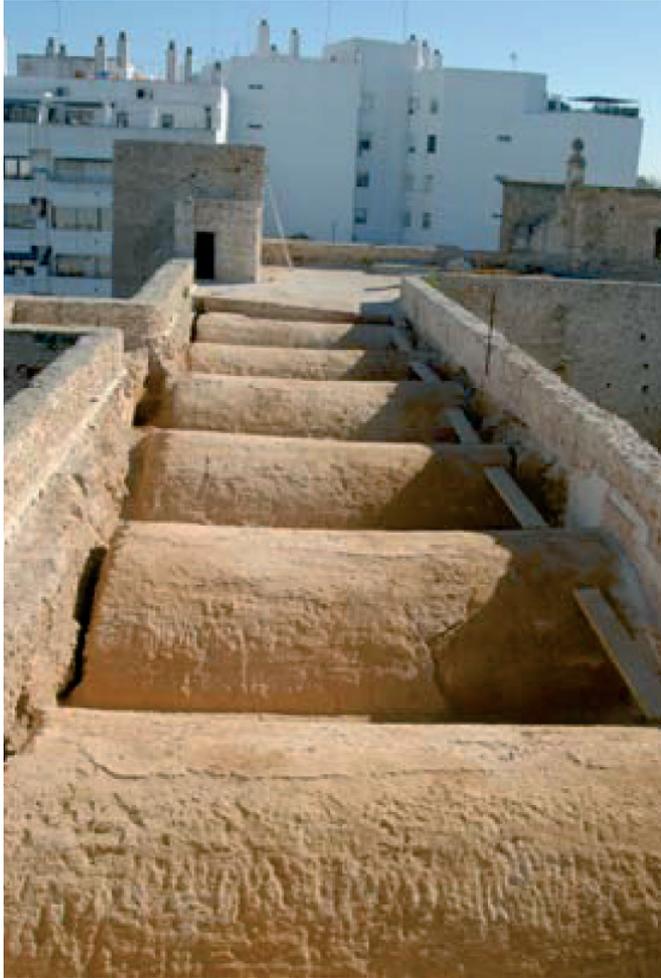
Fig. 26. Detalle del trasdós de las bóvedas de cañón en la nave septentrional tras el proceso de vaciado

El trasdós de las bóvedas se rellena con el mismo material empleado en la construcción de los muros (tierra y cal muy compactadas)¹⁸ y sobre éste se recrecen las torres con cajones de tapial encadenados principalmente con ladrillo. El antiguo adarve se ciega con ladrillos o tapial y se recrece con nuevos cajones de tapias conformando el aspecto definitivo del edificio que se eleva unos dos metros sobre el nivel del adarve de la fase II. La antigua escalera se sustituye por otra, lo mismo ocurriría con la merlatura cuya morfología en estos momentos desconocemos, puesto que no se ha conservado. En el año 2003 se documentó una cruz patada (Fig. 27) en relieve, cubierta con almagra,

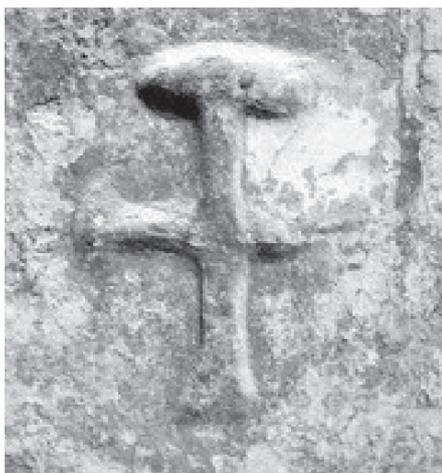
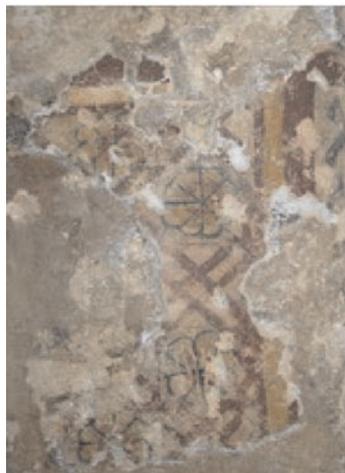
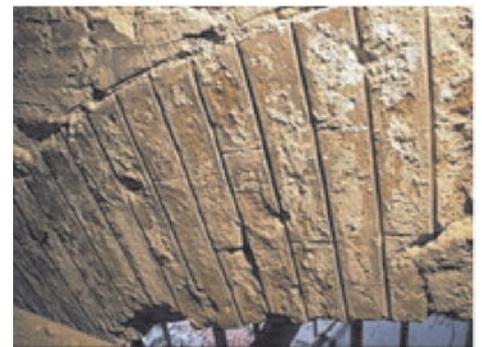
Figs. 27, 28 y 29. Cruz patada sobre la primitiva puerta, pinturas gótico-mudéjares en estancia 5 y avitolados característicos de la mayoría de los arcos del castillo

den dentro de una tradición islámica con amplio desarrollo durante el siglo XIV, si bien es cierto que los paralelos más seguros (Torre Estrella, San Marcos, Jerez) se fechan en las décadas centrales del siglo XIII. Es habitual el uso de una clave pétrea señalada, presente en la portada de ingreso, y en la mayor parte de los arcos de las estancias. Es esta una solución local de probable origen islámico y desarrollo en el primer mudéjar. Hay que destacar que la mayor parte de los arcos del edificio estaban avitolados (Fig. 29).

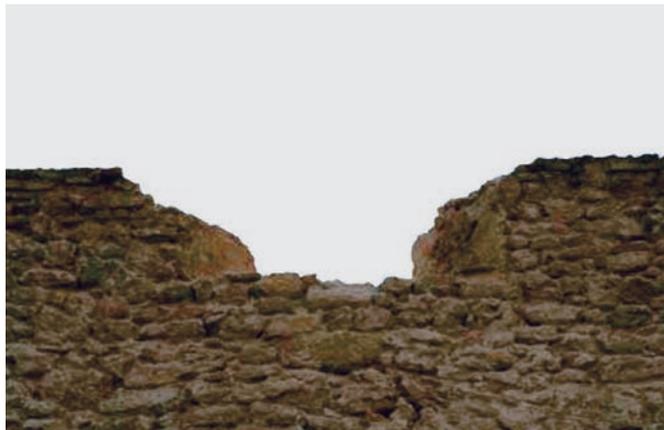
Fig. 30. Detalle de almenado para artillería

los lienzos exteriores, se crean aspilleras para artillería, que se pueden apreciar en el frente sur (torre 4) y en oriental (Fig. 30). También la torre 1 presenta este almenado, aunque el que vemos ahora es producto de una rehabilitación de finales del siglo XX. Sí se conserva parte del preparado del original. Se abre el acceso actual al castillo con una gran portada adintelada, que será transformada en el siglo XX, sobre la que se encuentra una hornacina que guardaría alguna imagen religiosa (Fig. 31). Este podría ser el que en 1717 se ordenó realizar para que el cura o los vecinos que acudían a la parroquia tuvieran un paso independiente de los guardias del castillo (Mosig, 2005, p. 126). Sea o no, este paso era más apropiado para carruajes modernos y artillería que el abierto en este lienzo durante el proceso III.

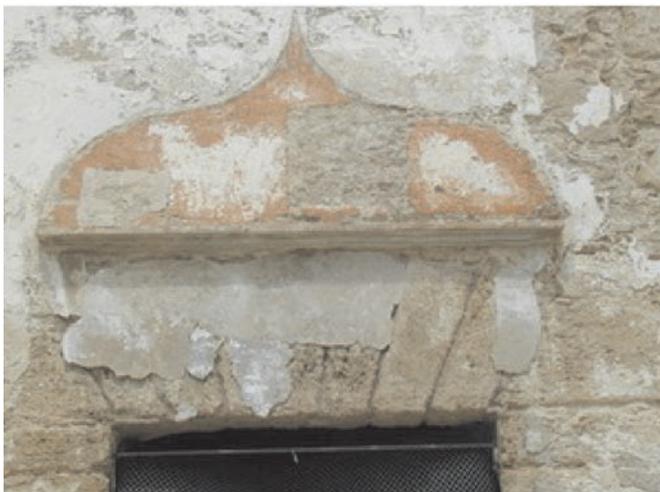
Fig. 33. Guardapolvo conopial en una de las puertas del patio de armas

Proceso VII: este proceso enmarca la *adaptación del edificio a cuartel de batallones y brigadas de la armada*, documentada desde 1769²³ a 1808, aunque hasta 1846 sigue en manos militares. De estos momentos es la apertura de la mayor parte de puertas y ventanas, que podemos observar actualmente y que responden a una nueva distribución del interior del edificio. Destacan los vanos con arcos adintelados pétreos del patio de armas, que se cubrieron con los llamativos guardapolvos conopiales de remates diversos en borla (para señalar los grados militares), realizados con fábrica de ladrillo a soga y enlucidos a la almagra (Fig. 33).

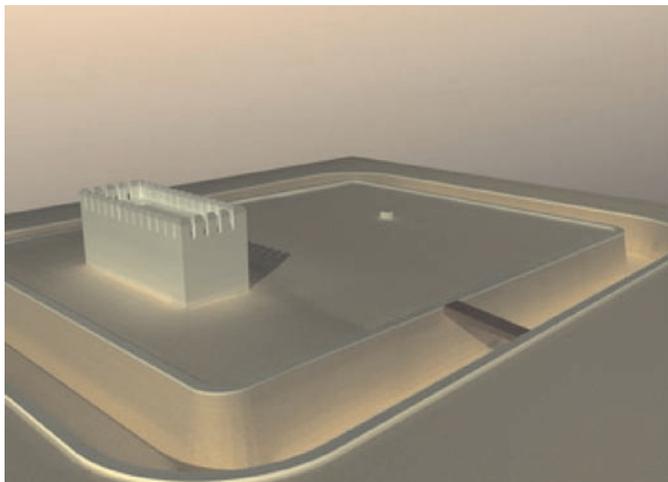
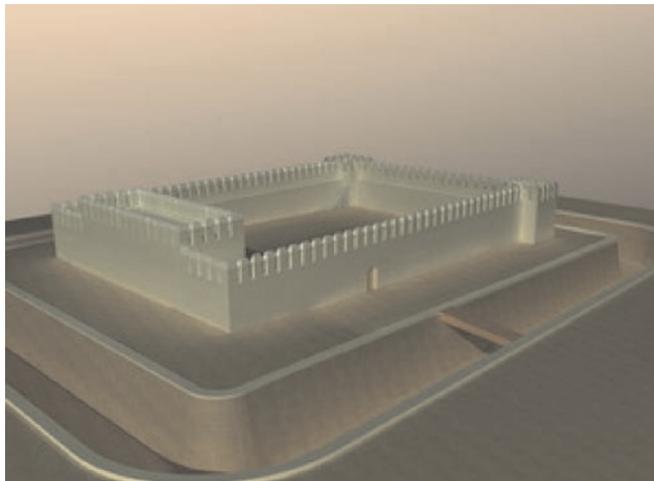
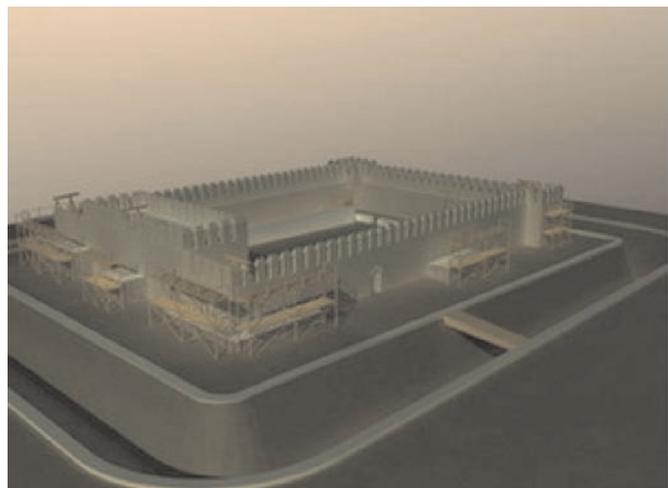
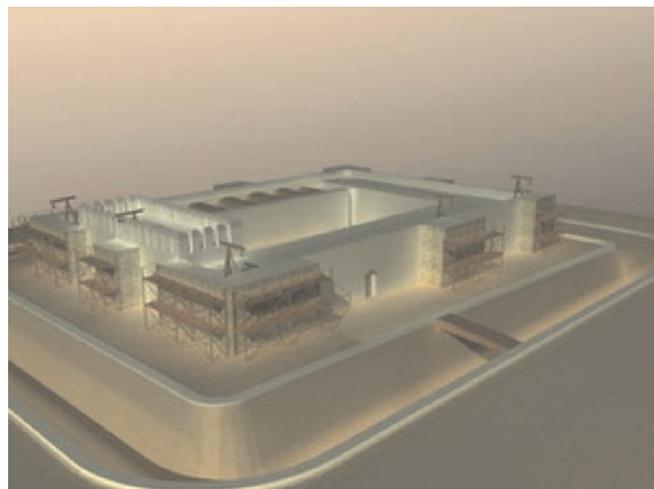
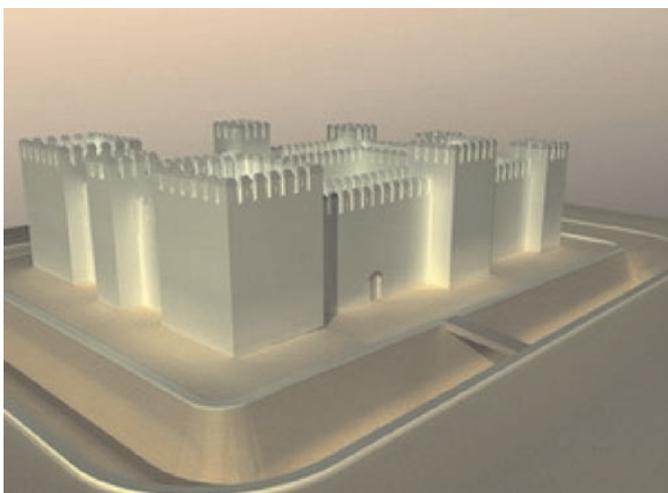
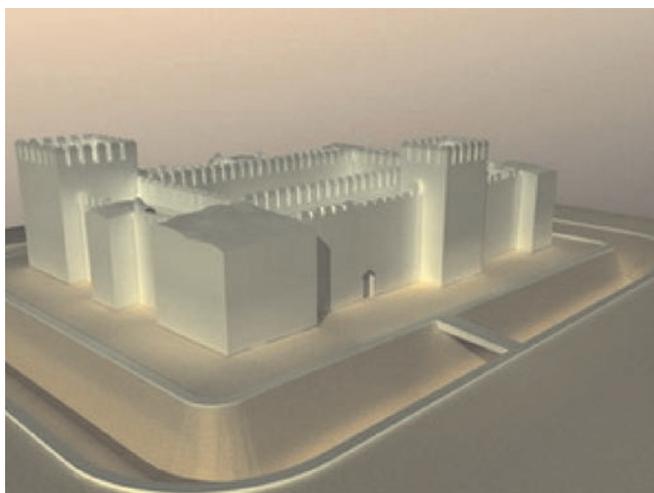
Figs. 34-39. Reconstrucción tridimensional de la evolución constructiva del castillo realizada por V. Pallarés Silva. Fig. 34. Proceso III fase I: construcción de la nave occidental y delimitación de la edificación con la construcción del foso. Fig. 35. Proceso III fase II: Erección del cerco exterior almenado. Fig. 36. Proceso III. Fase III: Construcción de las torres. Fig. 37. Proceso III. Fase VI: Construcción de las naves interiores y recerido de torres y alzados. Fig. 38. Proceso III. Fase VI. Reconstrucción del castillo tras finalizar el proceso III. Fig. 39. Destrucción en 1370
