ARQUITECTURA CIVIL JEREZANA DEL SIGLO XVIII. REVISIÓN Y NUEVOS DATOS

POR FERNANDO AROCA VICENTI

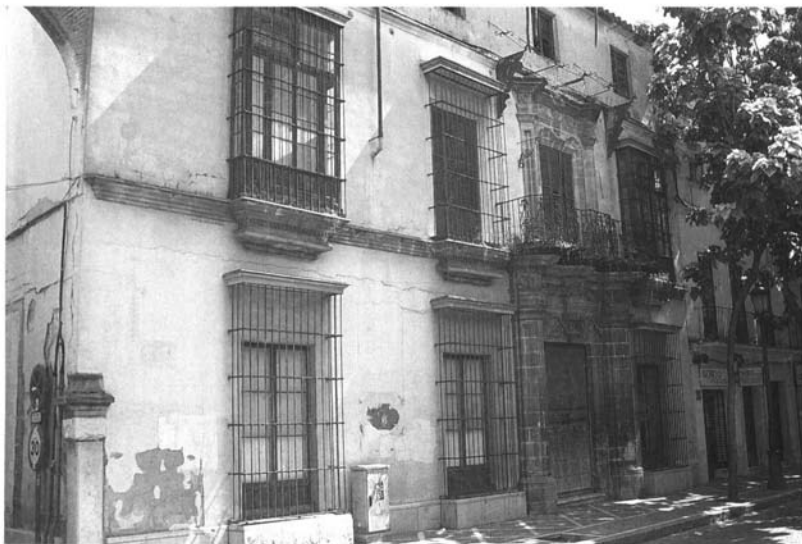
Figura 1. Casa n. 52 de la calle Porvera. Juan Martínez, 1773.

Como hemos comentado, esta casa forma parte del conjunto de obras con típicas portadas cuyo barroquismo queda acentuado por la amplia curvatura del balcón principal. Presenta planta cuadrangular con dos cuerpos y sobrado, en cuya fachada principal se abren seis vanos con rejas junto a la portada, tres en cada piso, los del superior asentados sobre grandes ménsulas enrolladas. El sobrado acoge a cuatro ventanas sin rejas, en eje con el resto de los vanos inferiores, destinadas a iluminar un espacio que generalmente se reservaba al servicio. Aunque la portada sigue estructuralmente la tipología común al resto de las viviendas de este grupo, presenta una simplificación decorativa respecto a las otras. En el primer cuerpo pilastras simples sustentan al curvo entablamento con sencillos elementos vegetales, bajo los cuales, y enmarcando el dintel de la puerta, se inscribe el típico baquetón mixtilíneo, común en la arquitectura de la época. El segundo cuerpo se simplifica aún más: pilastras y baquetón quedan cobijados por el guardapolvo de pizarra. Ante esta estricta decoración, con formas menos jugosas y ausencia de figuras presentes en otras portadas, destaca la forja del balcón principal, en cuyo centro aumenta la decoración, más en la línea de los palacios de Bertemati y Montana, cuyas rejeras fueron ya puestas de relieve por algunos especialistas¹².

En la esquina de la fachada se sitúa un pilar embutido, elemento muy común en la arquitectura civil del setecientos jerezano, en este caso sin decoración, aunque otras veces, y haciendo gala de una mayor riqueza ornamental, como en los palacios de Bertemati y Montana, estas esquinas aparecen profusamente decoradas con figuras y elementos vegetales. El origen de estas soluciones para las esquinas no es meramente ornamental, pudiendo considerarse como una derivación de los “guardarruedas” o postes de piedra colocados en los ángulos de los edificios para impedir deterioros producidos por coches y carros, cuyas grandes ruedas desencajaban incluso las piedras del pavimento de las calles. En algunas ocasiones los propietarios de casas, bodegas y otros inmuebles llegaron incluso a colocar pilares de mayor porte, hasta obstaculizar el tráfico rodado; en otros casos se optaría por encastrar

El interior se resuelve siguiendo los esquemas habituales: zaguán de entrada que conduce al patio con galería perimetral porticada, compuesta por arcos de medio punto que descansan en columnas toscanas, todo ejecutado en piedra. La economía decorativa de la fachada alcanza aquí mayor proyección, con total ausencia de ornamentación, conformando un patio de sobria y elegante estructura. En eje con la puerta se ubica la escalera, de un solo tramo, que da acceso a las dependencias altas.

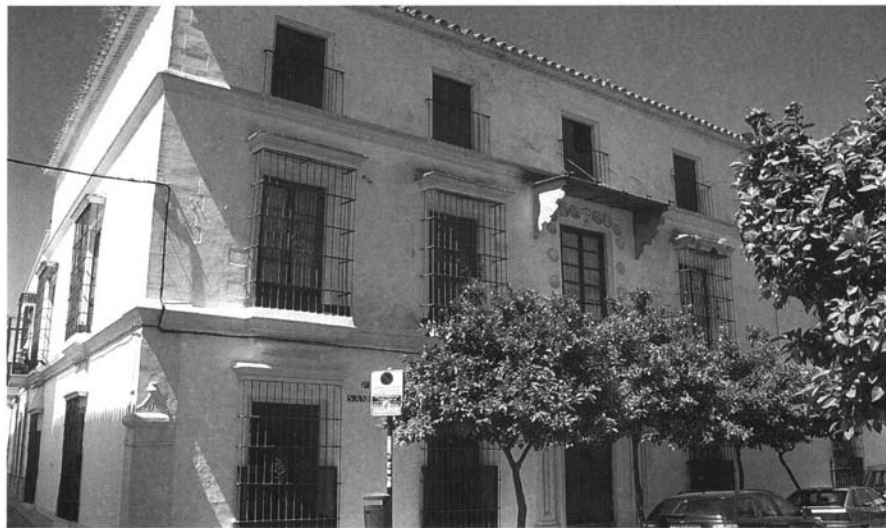
Figura 2. Casa Rectoral de la parroquia de San Miguel. Antonio Palacios, 1778.

La Casa Rectoral, conocida en la época como Casa de las Conchas por la decoración del balcón principal, fue un elemento subsidiario de la parroquia, destinado fundamentalmente a viviendas de los curas de la misma. Aún cuando ya a finales de los años cincuenta se contaba con la propiedad del solar, la vivienda no se concluyó hasta el año 1778. La documentación ofrece interesantes datos sobre el proceso constructivo, destacando fundamentalmente los recibos a diferentes profesionales que intervinieron, extendidos en el año 1778, que evidencia la fecha de conclusión. Por otra parte la nómina de participantes nos aporta una visión más completa del proceso constructivo de un inmueble. Igualmente los recibos aclaran la duración de la obra, desde el 11 de marzo de 1777 al 20 de junio de 1778²¹.

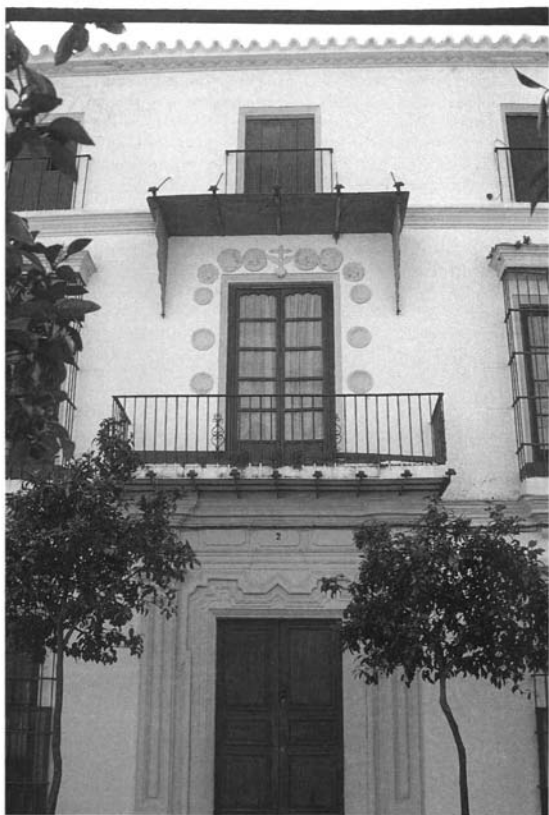
Figura 3. Casa Rectoral de la parroquia de San Miguel. Fachada principal.

Como hemos expuesto, la casa rectoral de San Miguel corresponde a un modelo de arquitectura doméstica algo más sencillo que el de las viviendas nobles o alto burguesas. En su composición destaca la mayor proporción del sobrado, con vanos más amplios –balcones en vez de ventanas–, pudiéndose considerar como un tercer cuerpo. La distribución de vanos se ordena a lo largo de la fachada principal con una correspondencia en eje entre los tres cuerpos: la portada con el balcón principal marca el eje central, flanqueada por dos balcones cerrados con rejas a cada lado, tanto en el piso inferior como superior, divididos por amplia imposta. Tras otra similar a esta última se sitúan los balconcillos del último cuerpo también en eje con el resto de vanos. Esta distribución inspira cierta armonía en la fachada, donde la nota más noble lo constituye la portada, en cuyo primer cuerpo y flanqueado por pilastras cajeadas destaca el habitual baquetón mixtilíneo, sin otra decoración. El segundo cuerpo acoge al balcón recto, con vano de acceso orlado de veneras –que generó la habitual denominación de “Casa de las Conchas”– así como pequeños tondos con decoración vegetal y rostros de difícil identificación, en cuyo centro se sitúa la cruz alada, emblema de la parroquia. Todo queda cubierto por el guardapolvo de pizarra, elemento habitual en las casas de cierta entidad del dieciocho jerezano. En la fachada que cae a la calle Santa Clara se abren dos balcones cerrados con rejas en el primer piso y otros dos en el segundo, separados por la ancha imposta, mientras que el tercer cuerpo queda cerrado. La rigidez de la arista viva de la esquina queda aliviada con la común solución del pilar embutido en el ángulo, en este caso con un simple detalle decorativo superior, siguiendo la economía decorativa de la casa.
