Monteas en las azoteas de la Catedral de Sevilla. Análisis de testimonios gráficos de su construcción

José Antonio Ruiz de la Rosa
Juan Clemente Rodríguez Estévez

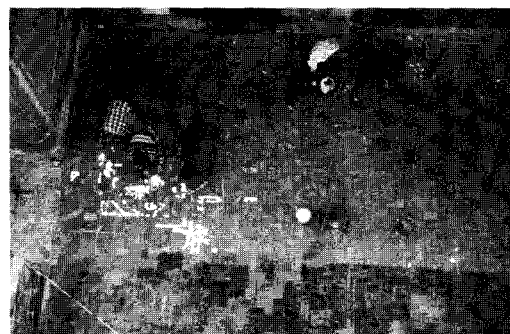
Decidimos volver a limpiar y resaltar los trazados nuevamente (figura 5), pero esta vez con una pintura resistente a los agentes atmosféricos y que pudiera eliminarse, llegado el caso, sin grandes dificultades ni daños para la solería y trazados. Nos decidimos por una pintura plástica acrílica blanca para interior-exterior con disolventes de agua desionizada y glicoles, de resultado bastante estable, como el paso del tiempo ha demostrado, y blanco más uniforme que facilitaba un contraste más nítido.

Figura 5
Proceso de limpieza de la azotea y redibujado de las montañas con pintura

Al aplicarla, renunciamos a ocupar el seno de los trazos, debido a que se veían con dificultad, y a que cualquier accidente en la materia cerámica, incluyendo las llagas de las piezas, incorporaba formas que no pertenecían a los diseños. Por ello decidimos remarcar los flancos del trazado con líneas paralelas, al igual que hicimos con la tiza. Las tareas nos ocuparon varios meses hasta obtener la visión de conjunto que la totalidad de las líneas existentes en la azotea permitían.

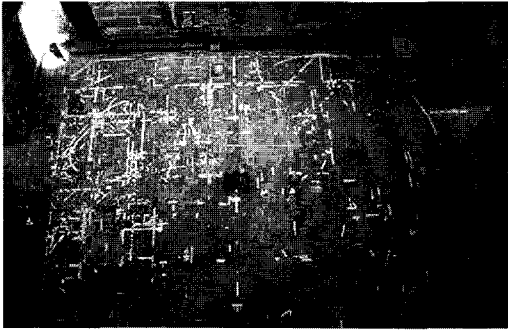
Controlado visualmente el modelo, se procedió a fotografiarlo en conjunto y detalle (figura 6). El control metrológico y levantamiento de los dibujos se hizo manualmente, completado con técnica planimétrica de apoyo fotogramétrico (figura 7). Posteriormente, los resultados se han dibujado en Autocad para disponer de ficheros informatizados que faciliten las tareas de superponer, comparar, analizar y determinar las diversas y numerosas líneas que se asemejan a un inmenso puzzle de difícil interpretación.

Figura 6
Recuperación de la totalidad de dibujos existentes en la azotea seleccionada
