TRABAJO DE FIN DE GRADO

GRADO EN CONSERVACIÓN Y RESTAURACIÓN DE BIENES
CULTURALES
UNIVERSIDAD DE SEVILLA

TÍTULO: CONTEXTO INTERDISCIPLINAR Y NIVELES DE ACTUACIÓN
EN LA CONSERVACIÓN – RESTAURACIÓN DE BIENES
ARQUITECTÓNICOS

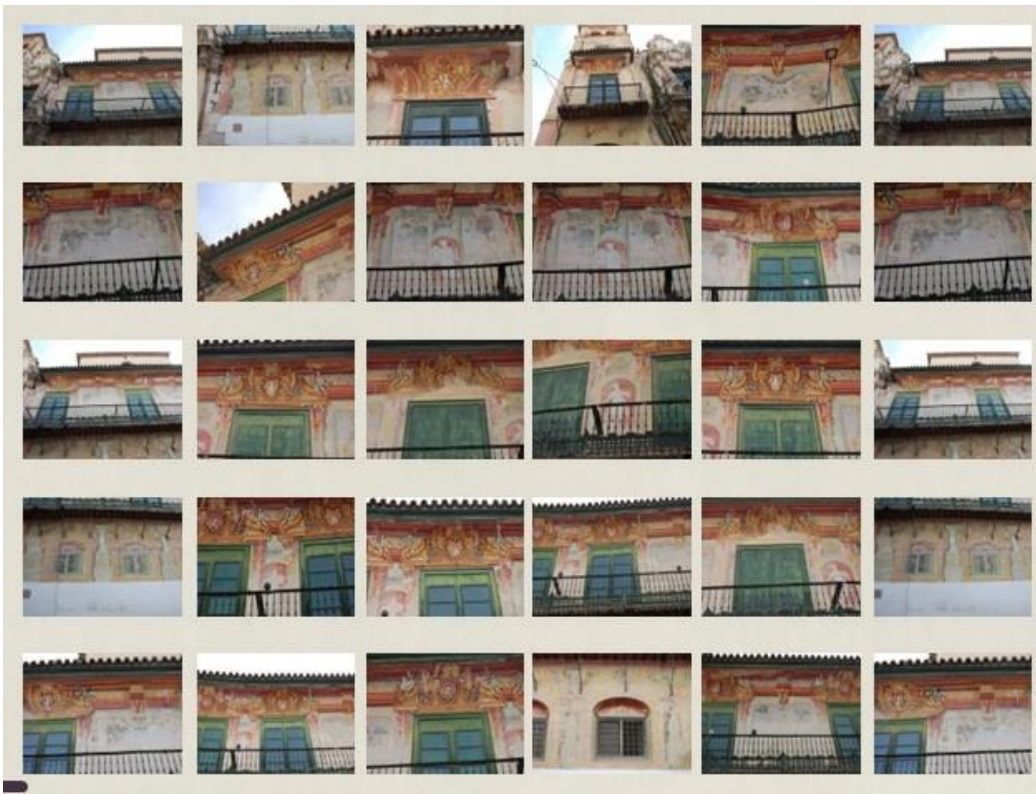
Figura 12. Proceso de recopilación de documentación fotográfica.

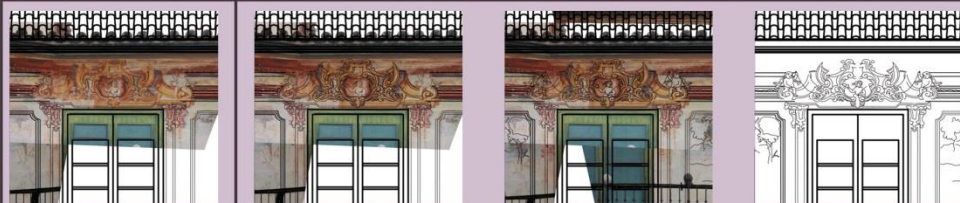
Proceso completo de trazado de dibujo de las decoraciones murales

Empleando los procedimientos anteriormente enumerados se obtiene como resultado el muestreo de toda la superficie.

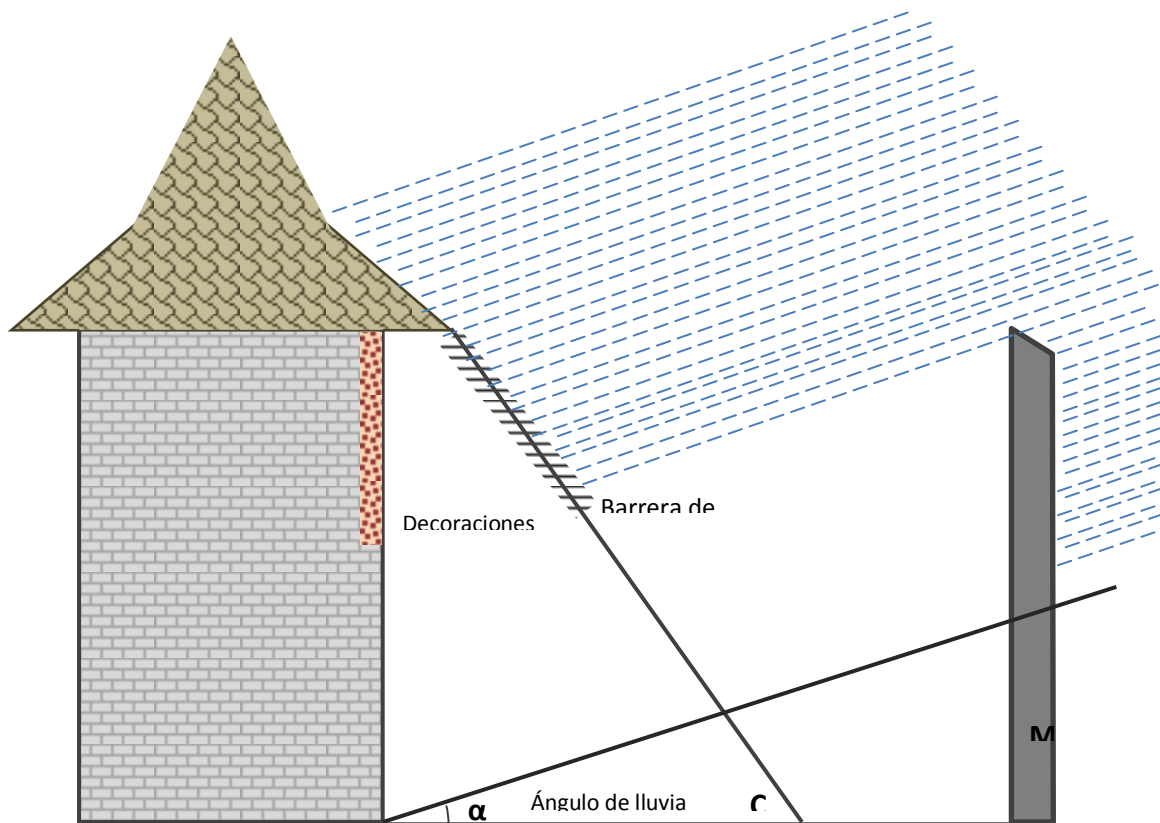
Figura 15. Ejemplo de estructura de protección a modo de tratamiento preventivo.

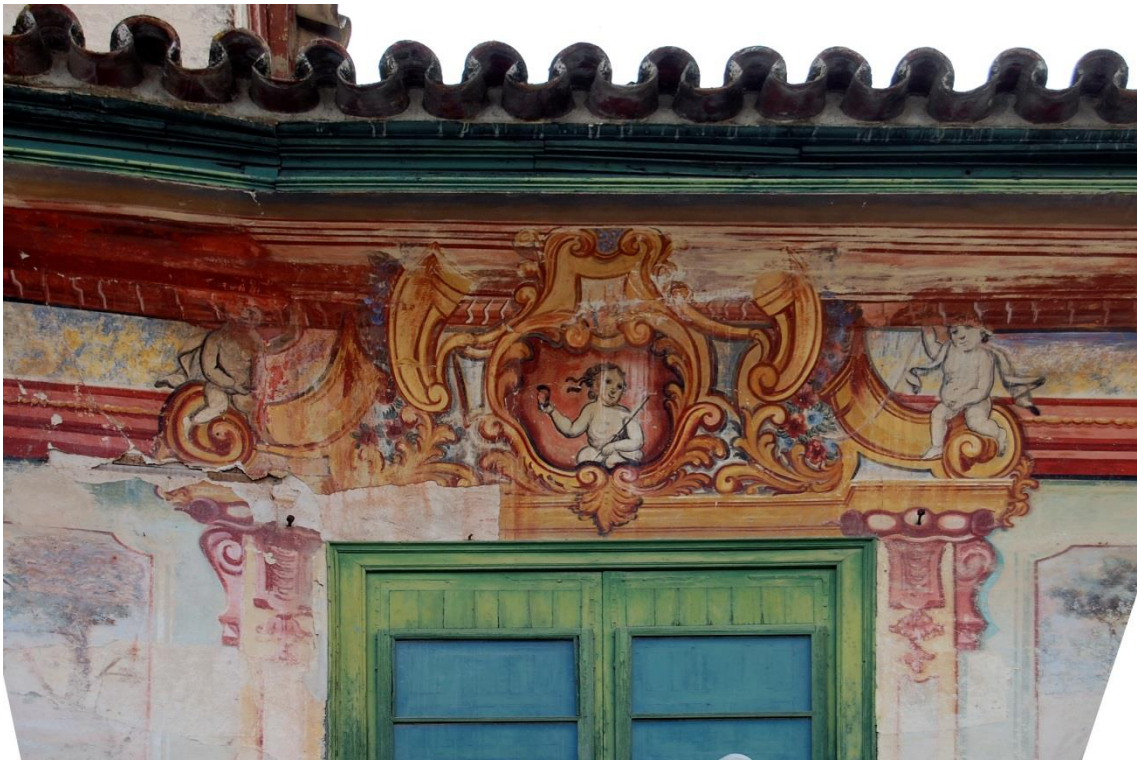
Figura 17.1 (Detalle de decoración previo a la restauración virtual)

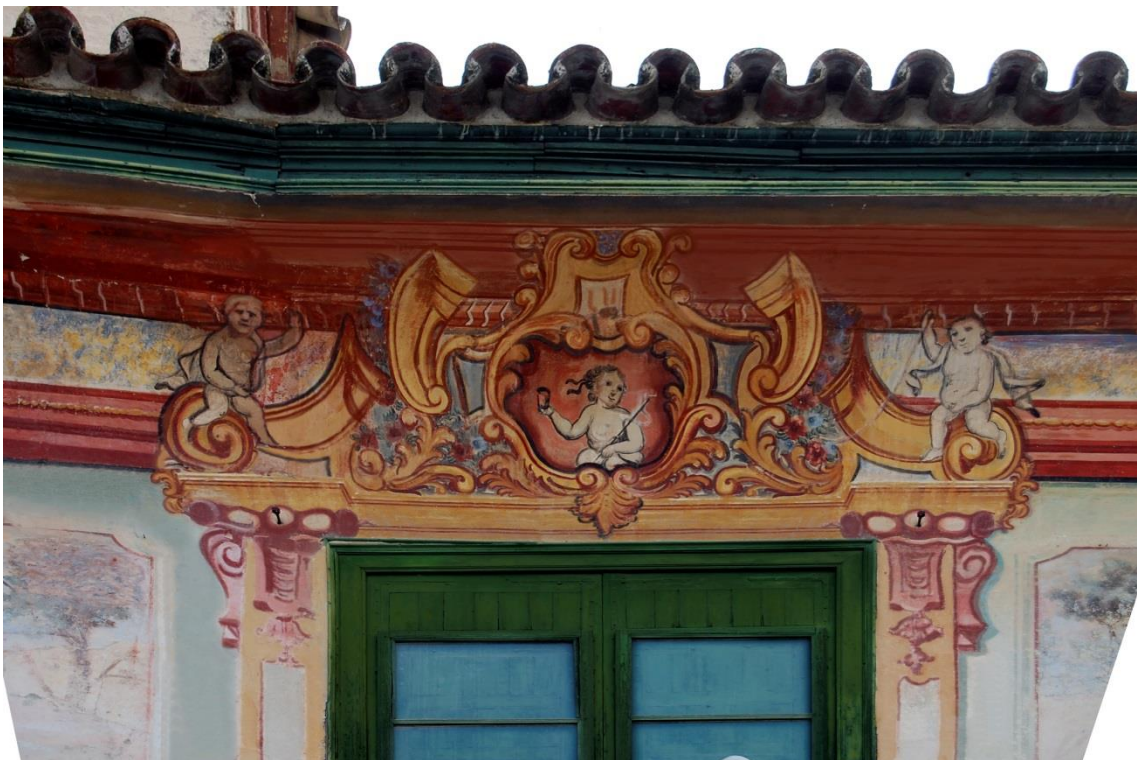
Figura 17.2. Detalle de decoración tras la restauración virtual

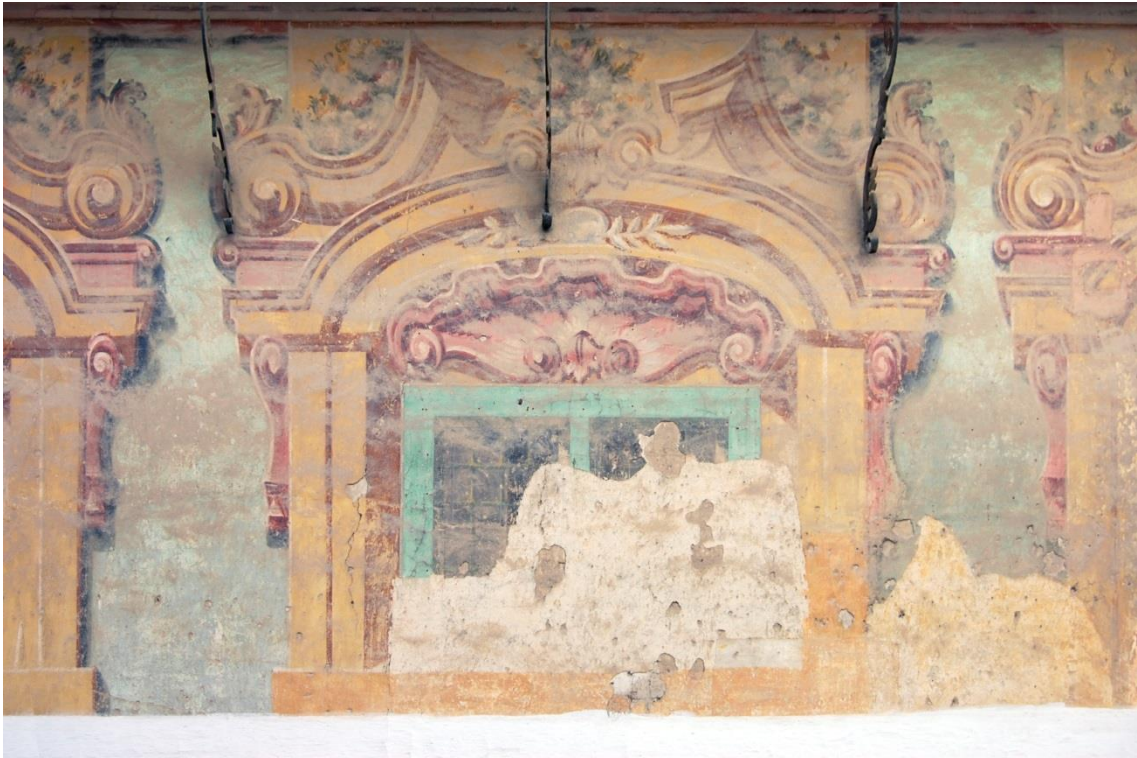
Figura 18.1. Detalle de decoración previo a la restauración virtual

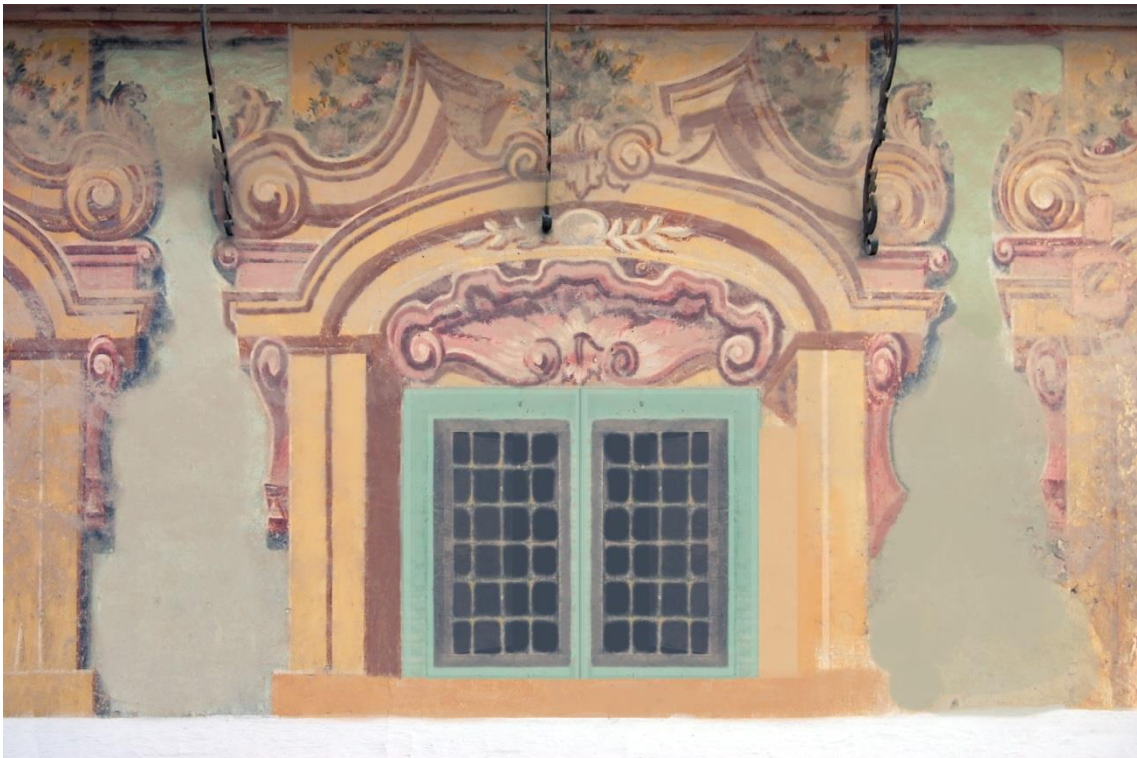
Figura 18.2. Detalle de decoración tras la restauración virtual

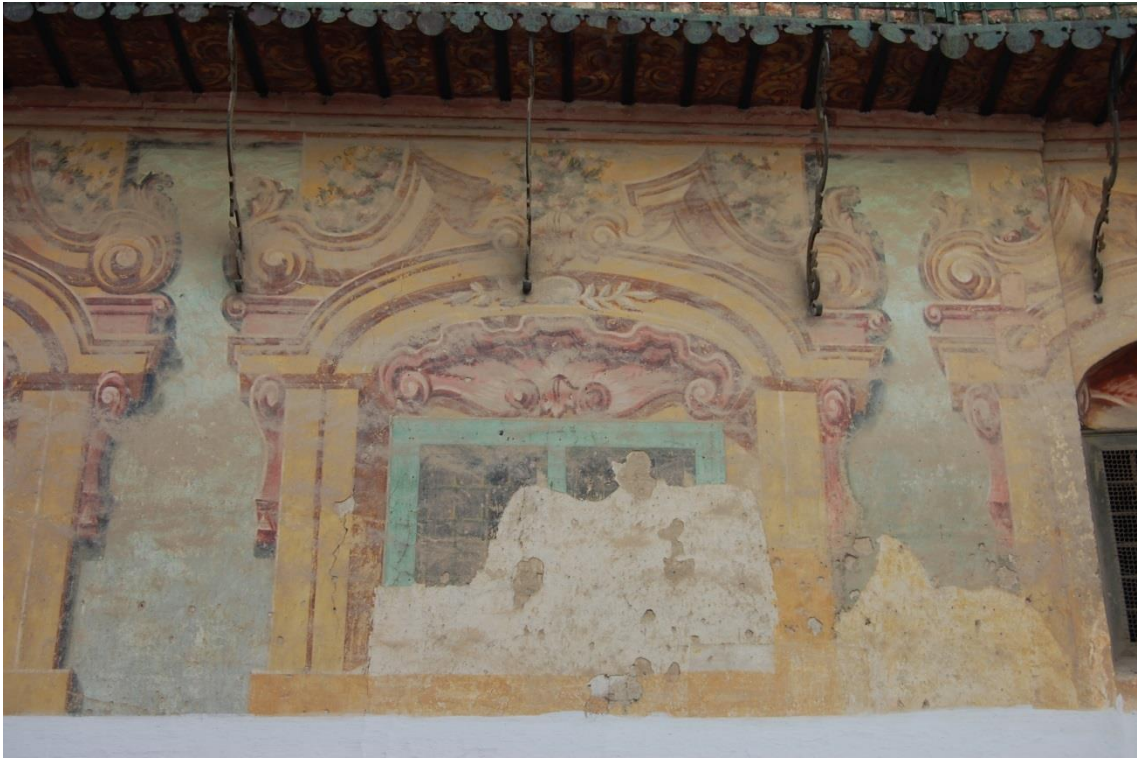
Figura 19.1. Detalles del estado de las pinturas murales

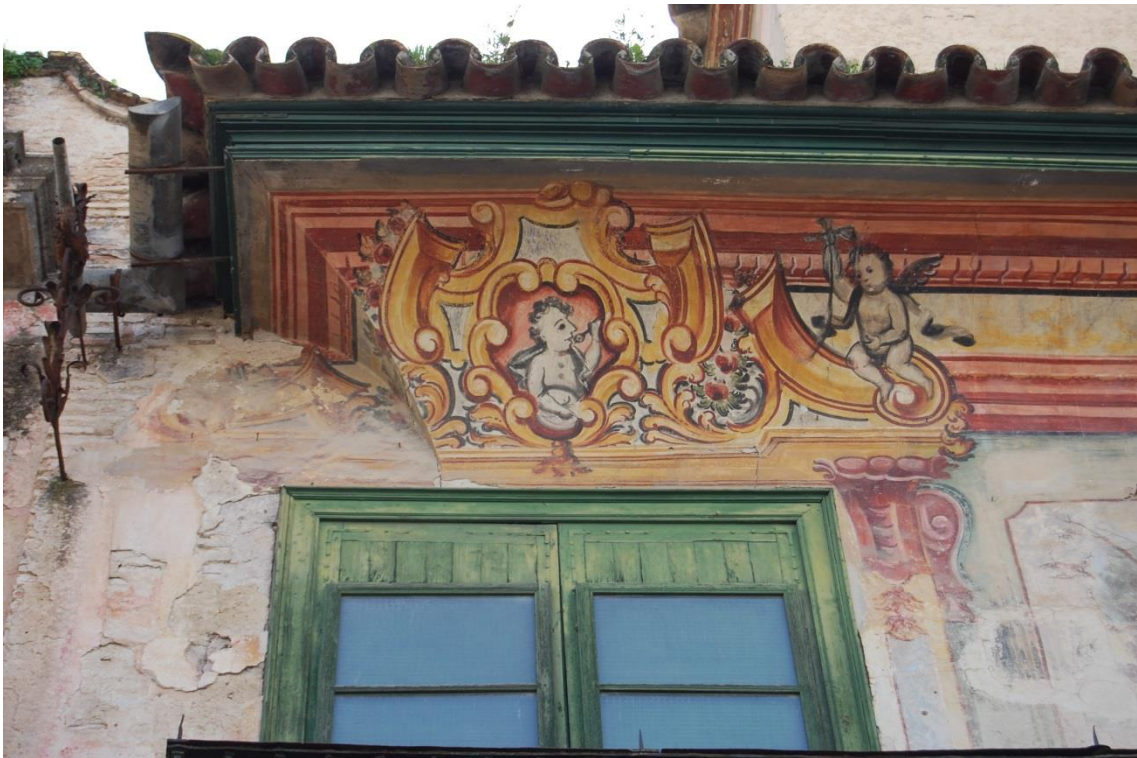
Figura 19.2. Detalles del estado de las pinturas murales

- **Soporte:**
 - Estructura y pinturas murales: Aparentemente a nivel de soporte está estable, aunque son perceptible algunos daños estructurales, provocando grietas y roturas (Figura 19.2).

- La piedra, además del efecto Pitting ya comentado, presenta diversos daños, derivados de su porosidad, lo que ha favorecido que nos encontremos, con coloraciones y tinciones, provocadas por microorganismos, y por los elementos metálicos de la cerrajería. Además proliferan los organismos superiores como plantas, que provocan rupturas y descohesiones del material, dejándolo en un estado pulverulento, en diversas zonas (Figura 19.2).

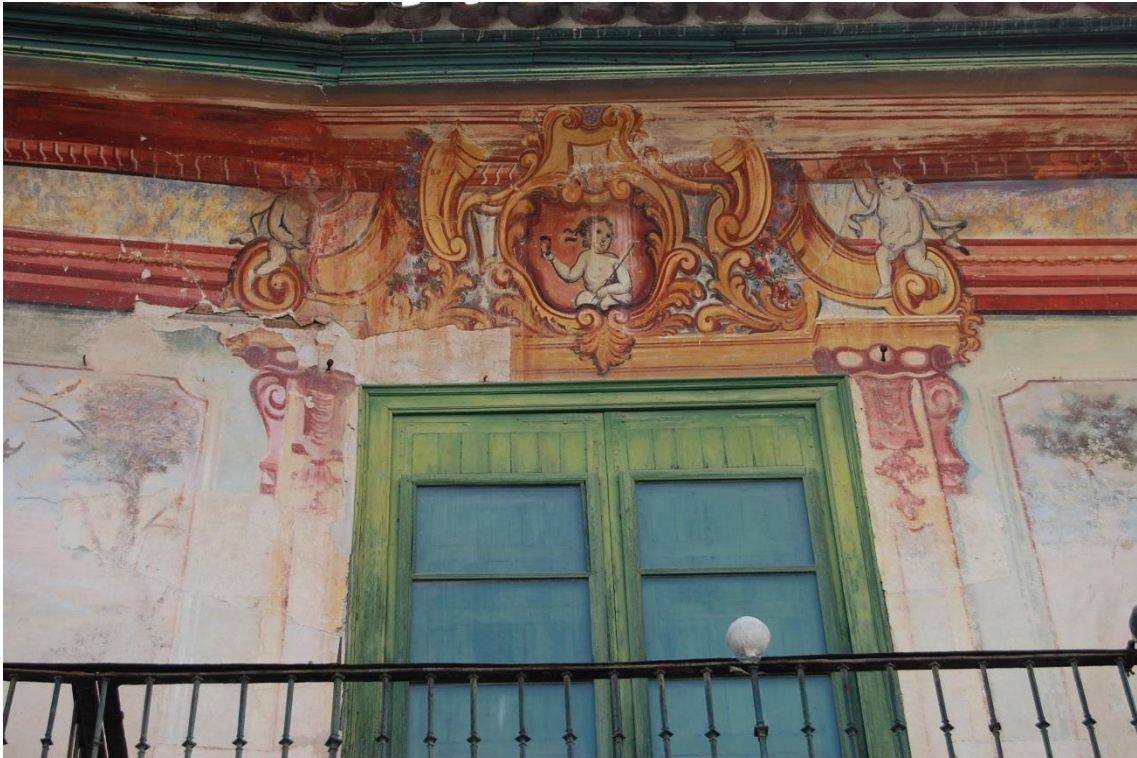
Figura 19.3. Detalles del estado de las pinturas murales

- **Físico:** Abolsamientos; descohesión y soporte pulverulento, daños derivados de la tensión en piezas de carga (Figura 19.3).
- **Químico:** Alteración cromática de las pinturas murales, desaparición de algunos pigmentos.
- **Biológico:** Al haber presencia de microorganismo es evidente que en el momento de su eliminación supondrá efectos nocivos para las zonas afectadas del bien.
- **Antrópico:** Los más destacables son los impactos y daños producidos por el tráfico; los daños causados durante la fallida intervención, y como añadido el sistema de iluminación.
- **Evolución natural y mala praxis:** Procedimiento pictórico erróneo, así como la alteración de algunos pigmentos.

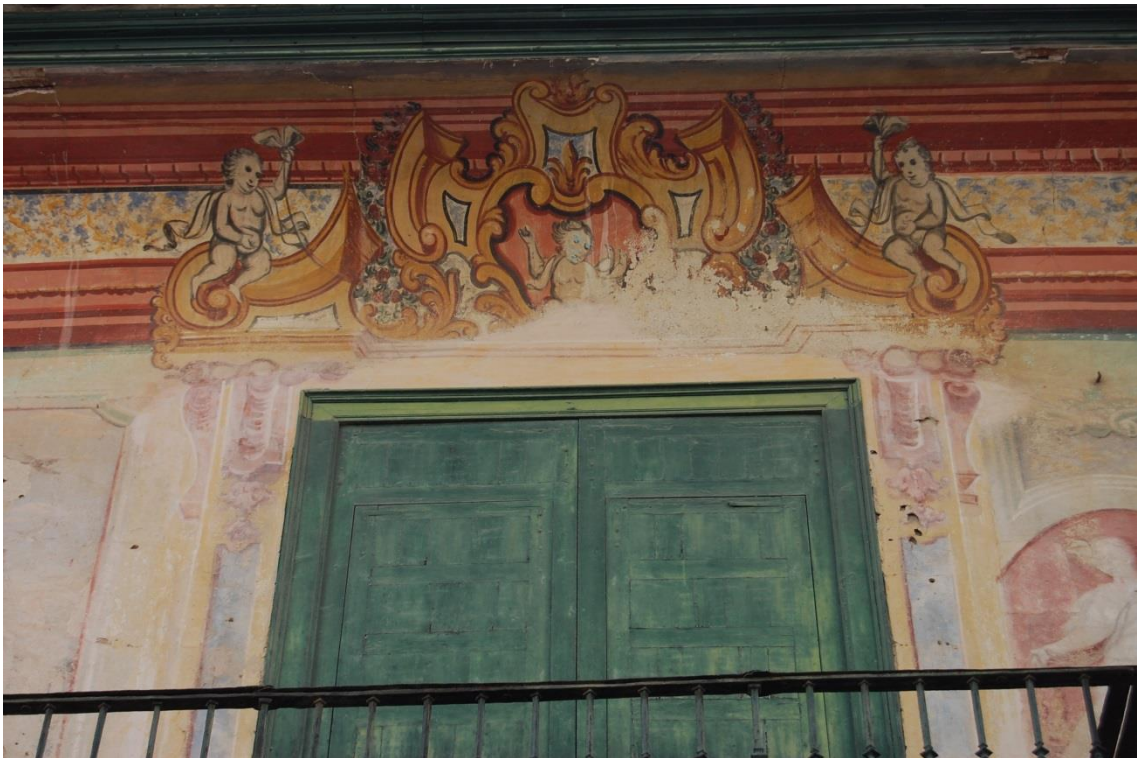
Figura 19.4. Detalles del estado de las pinturas murales

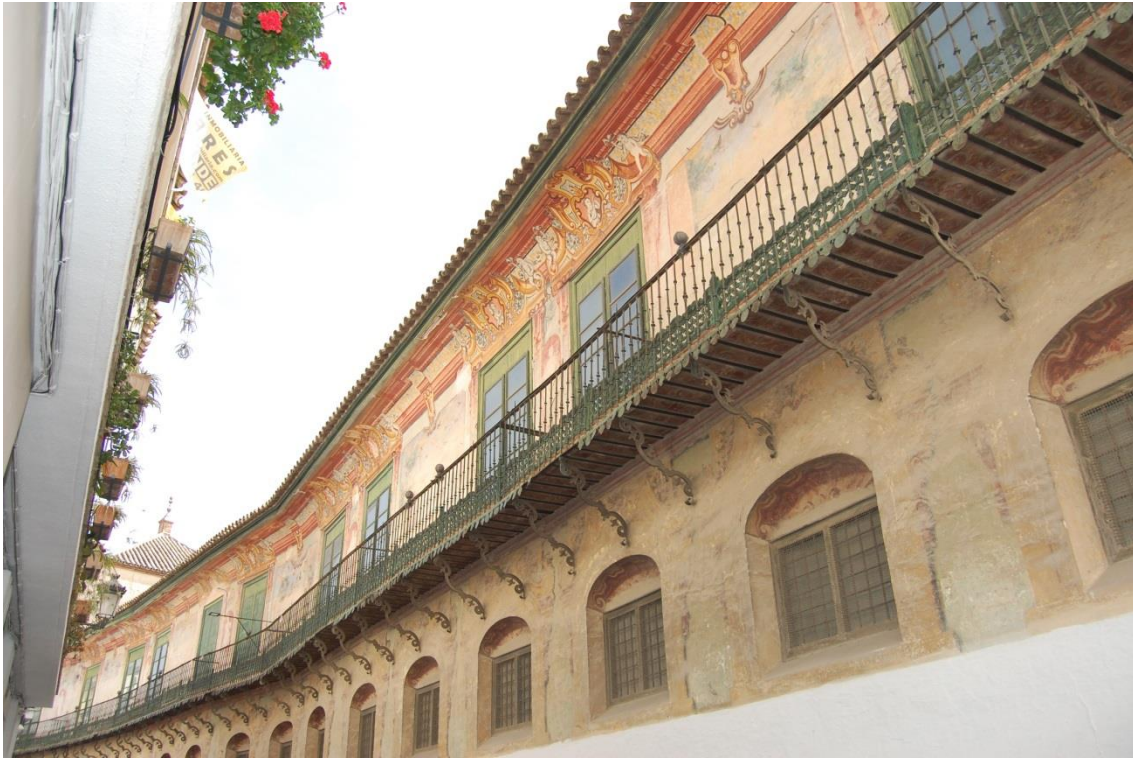
Figura 19.5. Detalles del estado de las pinturas murales

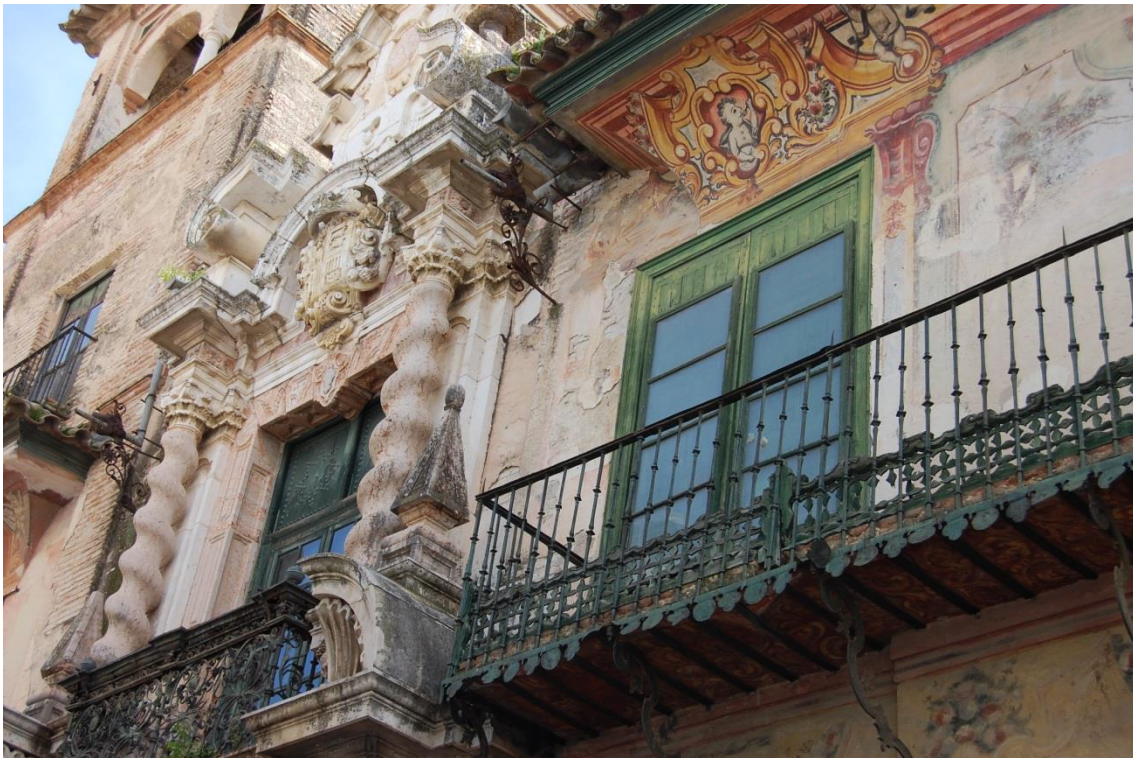
Figura 19.6. Detalles del estado de las pinturas murales³⁰

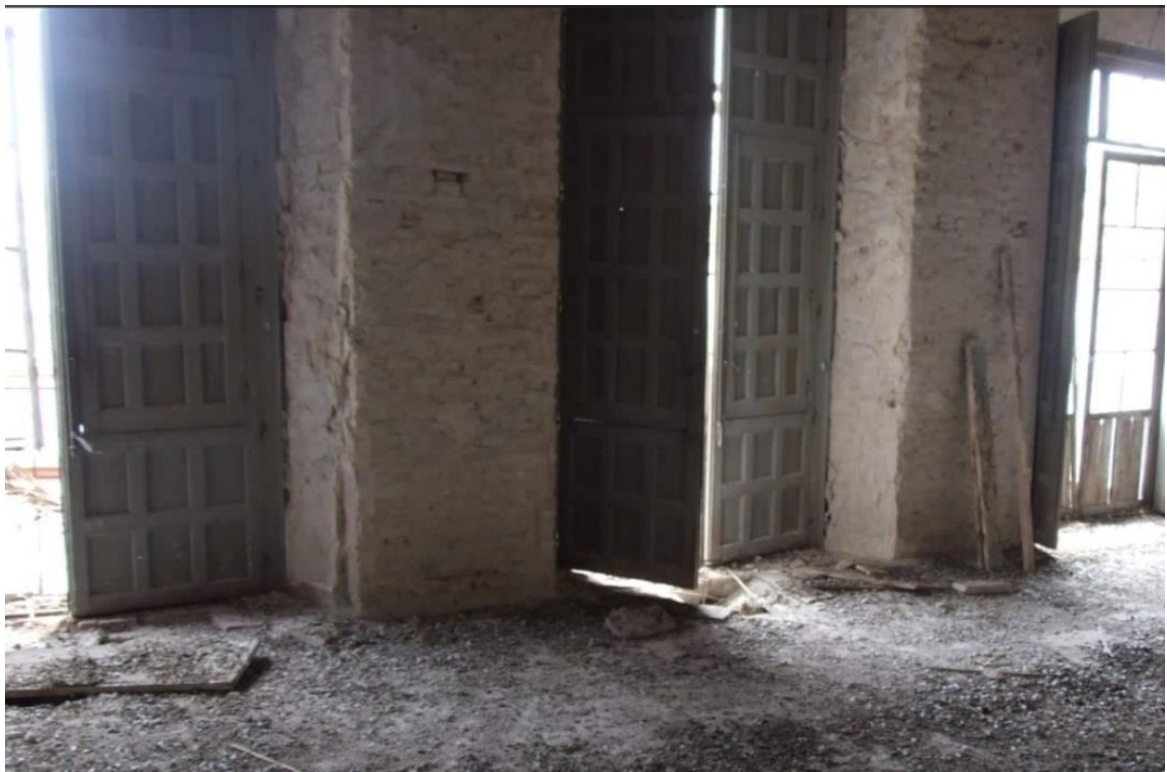
Figura 19.7. Detalles del estado de las estancias interiores del palacio³¹
