LA EXPRESIÓN GRÁFICA COMO MÉTODO ANALÍTICO DE LAS INTERVENCIONES ARQUITECTÓNICAS EN EL PATRIMONIO. LA BÓVEDA CENTRAL DE LA CATEDRAL DE CÓRDOBA

Graphic expression as an analytical method of the interventions in heritage. The central dome of the Cathedral of Córdoba

Pedro José Barrero Ortega. Universidad de Sevilla
Pablo Bañasco Sánchez. Universidad de Sevilla
Juan Luis Prados Godoy. Universidad de Sevilla

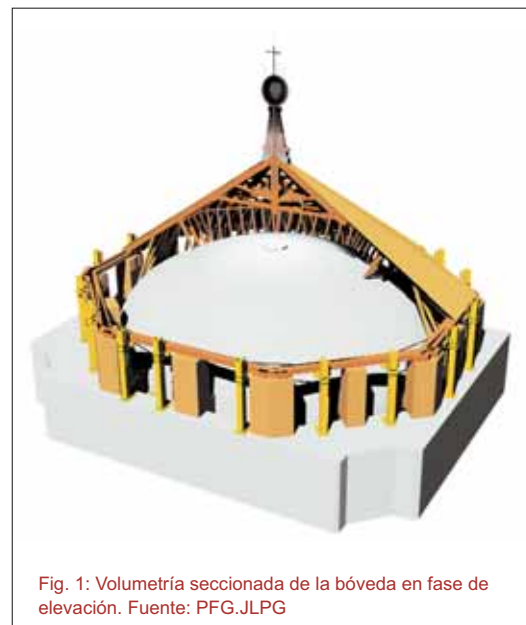
Fig. 1: Volumetría seccionada de la bóveda en fase de elevación. Fuente: PFG.JLPG

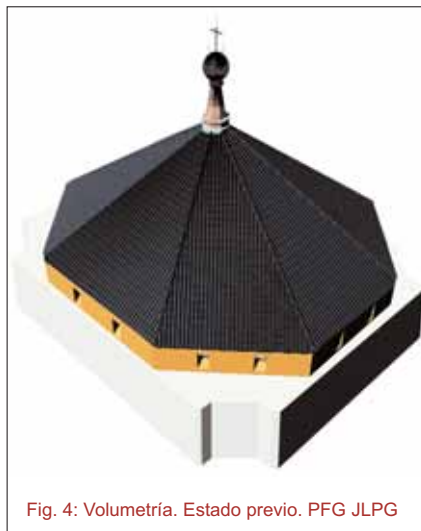
Fig. 4: Volumetría. Estado previo. PFG JLPG

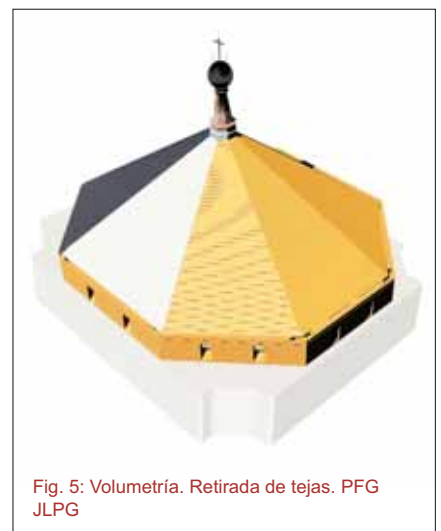
Fig. 5: Volumetría. Retirada de tejas. PFG JLPG

Instalados los medios auxiliares necesarios, se procede al desmontaje de la cubierta. Para ello, se retira el emplomado de la base de la coronación y las tejas. Se comienza el desmontaje en sentido descendente, acopiando las tejas en palés preparados para ello, previa limpieza de restos de mortero, para proceder posteriormente a su reutilización. Más tarde, se retira el mortero bastardo que las recogía, y, por último, se decide mantener el entablado situado en la formación de pendiente, ya que, aunque estuviera en malas condiciones, y posteriormente fuera sustituido, aportaba una mayor rigidez al conjunto.

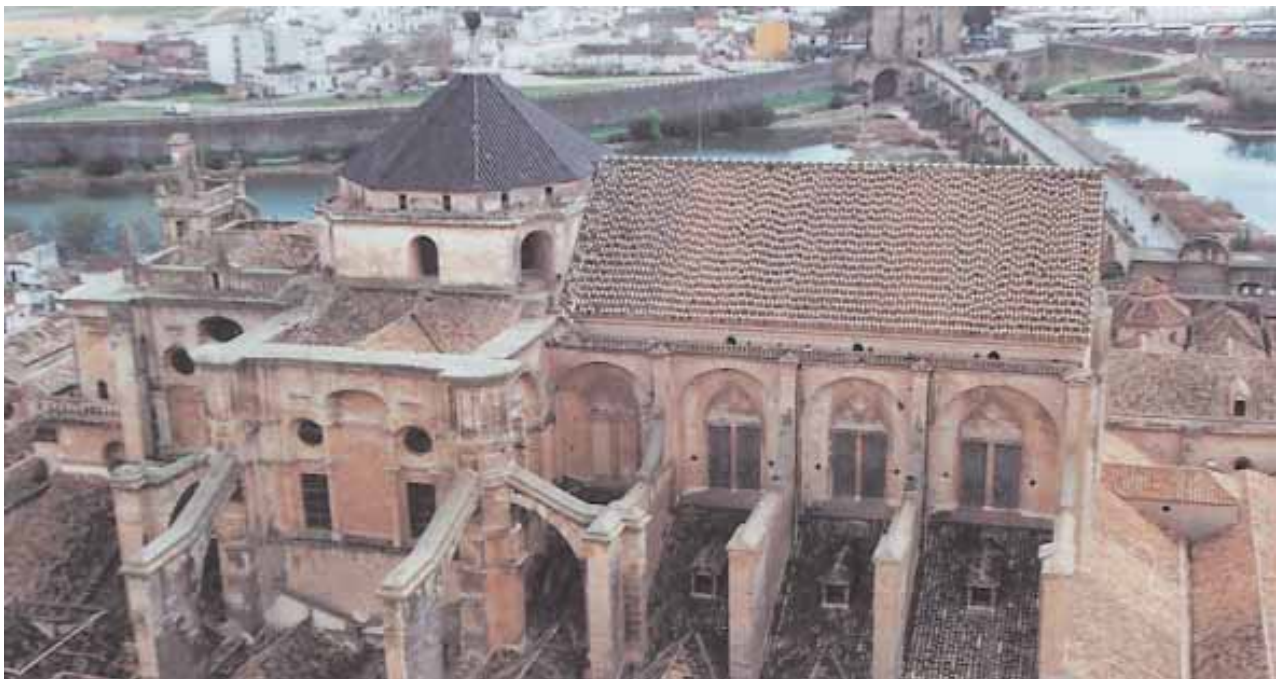
Fig. 3: Fotografía del estado previo a la intervención facilitada por los arquitectos intervinientes. Proyecto Fin de Grado Juan Luis Prado Godoy

En general, tanto el tejado de la bóveda central como la estructura de madera que lo soportaba, presentaban un buen estado de conservación. El problema radicaba en

que parte de los aleros de dicha bóveda quedaban por debajo de la cumbrera del coro, por lo que en ese punto se producía una deficiente solución constructiva. Como consecuencia de ello, las aguas penetraban entre ambas cubiertas produciendo filtraciones y humedades que favorecen, a su vez, la pudrición de las maderas de la estructura portante y la aparición de xilófagos.

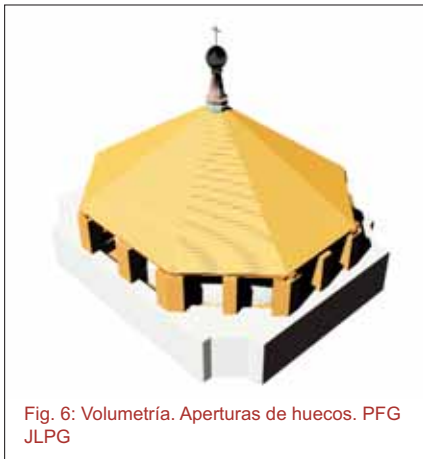
Fig. 6: Volumetría. Aperturas de huecos. PFG JLPG

Tras el refuerzo, se procede al montaje de los veinte gatos hidráulicos que conformaban el sistema de elevación. Se colocaron placas de anclaje de acero S275 en perfil plano, con cuatro barras de acero corrugado, empotradas al muro. El muro perimetral posee una menor sección en las zonas próximas a los huecos, por lo cual, y aprovechando esta particularidad, se abrieron esos huecos con un mayor tamaño a fin

de poder introducir los gatos más fácilmente. La bóveda en su fachada oeste carece de huecos, puesto que es en ella donde intesta la cubierta a dos aguas del coro. Aún así, también se procede a la apertura de huecos en esa fachada, quedando, por tanto, una solución de tres gatos en las caras norte, sur, este y oeste, y de dos en las restantes.

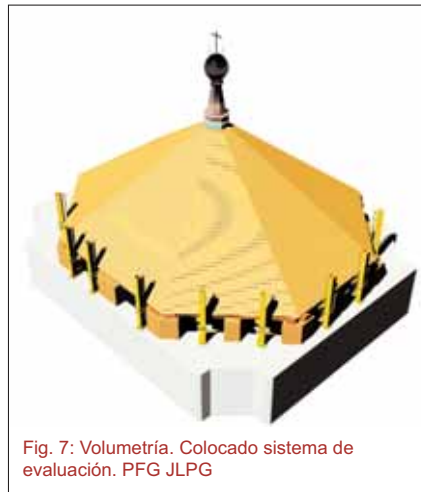
Fig. 7: Volumetría. Colocado sistema de evaluación. PFG JLPG

Para la elevación de la cubierta, en primer lugar, se procedió al refuerzo metálico de la unión entre durmientes resuelto con pletinas y barras.

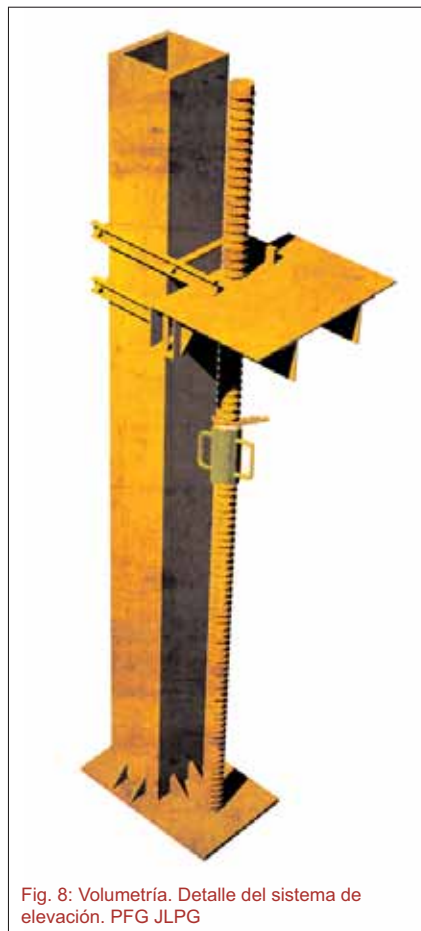
Fig. 8: Volumetría. Detalle del sistema de elevación. PFG JLPG

Los gatos, como se ha referido, entraron en carga de una forma homogénea y, para ello, se componen de unos sistemas hidráulicos que regulan el adecuado funcionamiento de cada uno ellos. Debían comprobarse individualmente y de forma exhaustiva antes de su puesta en carga, pues cualquier desequilibrio podría acarrear importantes consecuencias.

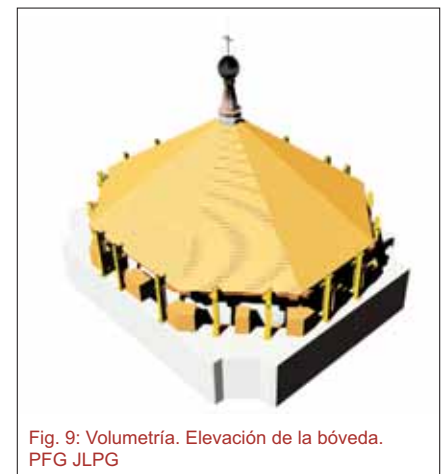
Fig. 9: Volumetría. Elevación de la bóveda. PFG JLPG

Una vez comprobada su elevación solidaria, se alcanza, aproximadamente, una cota de un metro veinte hasta llegar a la altura proyectada, incrementada en unos cinco centímetros provisionales, que facilitarían las labores de ejecución del muro.

La primera etapa de la elevación fue de un centímetro, comprobando siempre que no se produjese ninguna anomalía en el conjunto y que los gatos elevaran adecuadamente, de manera equidistante, constatando, además, que su estructura leñosa no sufriese ningún tipo de deformación.

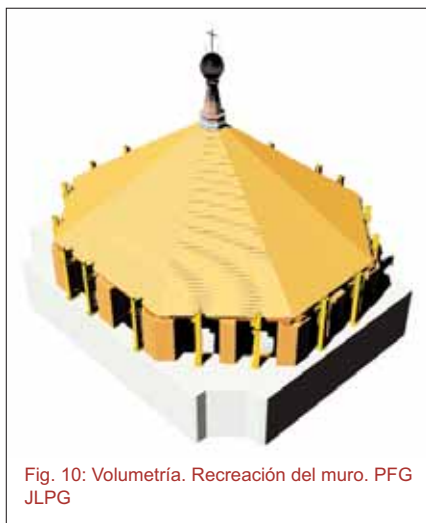
Fig. 10: Volumetría. Recreación del muro. PFG JLPG

Elevada la estructura de madera, se procede a la ejecución del muro. Éste se realiza con los mismos materiales, ladrillo macizo tosco de 24x11,5x10 cm, recibido con mortero bastardo de cemento blanco BL-II/A-L 42,5 R, cal y arena de río M-7,5/BL-L, de igual sección que el muro sobre el que apoya.

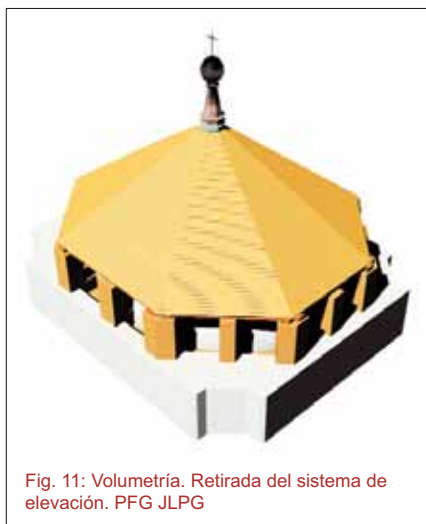
Fig. 11: Volumetría. Retirada del sistema de elevación. PFG JLPG

Más tarde, y toda vez que el proceso de fraguado de la fábrica permitiera recibir la carga, se procede al descenso de los cinco centímetros que facilitaban la colocación de la última hilada, cargando, finalmente, el muro con la cubierta de forma gradual, y garantizando una puesta en carga solidaria. Por último

se retira el sistema de elevación proyectado.

Todo ello, se complementa con la aportación de nuevos maderos para la línea de tornapuntas de descarga, que se acrecentaron en altura para adaptarse a la nueva disposición de la cubierta.

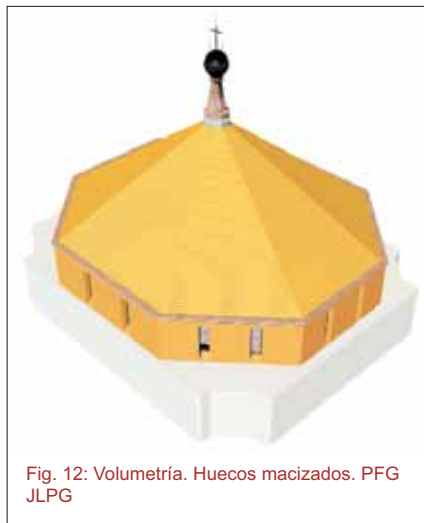
Fig. 12: Volumetría. Huecos macizados. PFG JLPG

Cargada la fábrica y liberados los gatos, se procede al macizado de huecos provisionales, manteniendo la anchura de sus ventanas que ahora cuentan con mayor altura.

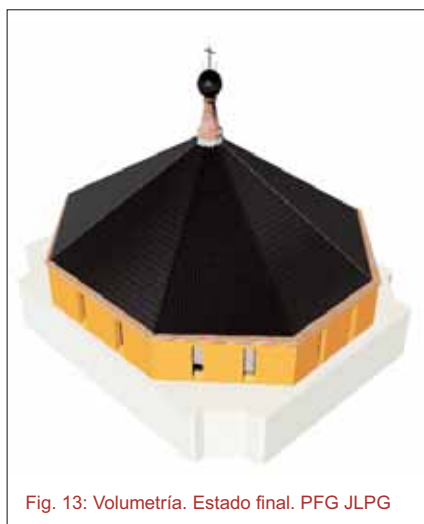
Fig. 13: Volumetría. Estado final. PFG JLPG

Los huecos se rematan con carpinterías ejecutadas con chapa de acero perforada en cuadradillos de 1 mm. de espesor, rigidizadores con perfiles de acero conformados en frío, cerco de perfil de acero conformado en frío con garras para recibir a la obra, todo ello, acabado con pintura epoxi polimerizada al horno elaborada en taller.

En cuanto al faldón de la cubierta, se coloca una tablazón completamente nueva, de madera de pino de tabla machihembrada de 23 mm de espesor apoyada y fijado sobre las cerchas de madera de la cubierta. Posteriormente, se dispone una alcatifa de yeso en toda su superficie, tendida con yeso negro a buena vista de 15 mm. de espesor con maestras perimetrales. Seguidamente, se teja con piezas cerámicas procedentes del desmontaje, recibidas con mortero bastardo. Por último, la bóveda se corona con una basa de piedra emplomada que aporta estanqueidad al conjunto y evita las filtraciones. Tres piezas pétreas labradas y superpuestas, sirven de base al ovoide metálico que, rematado en su cúspide con el símbolo de la cristiandad, actúa como pararrayos protector del soberbio conjunto cordobés.

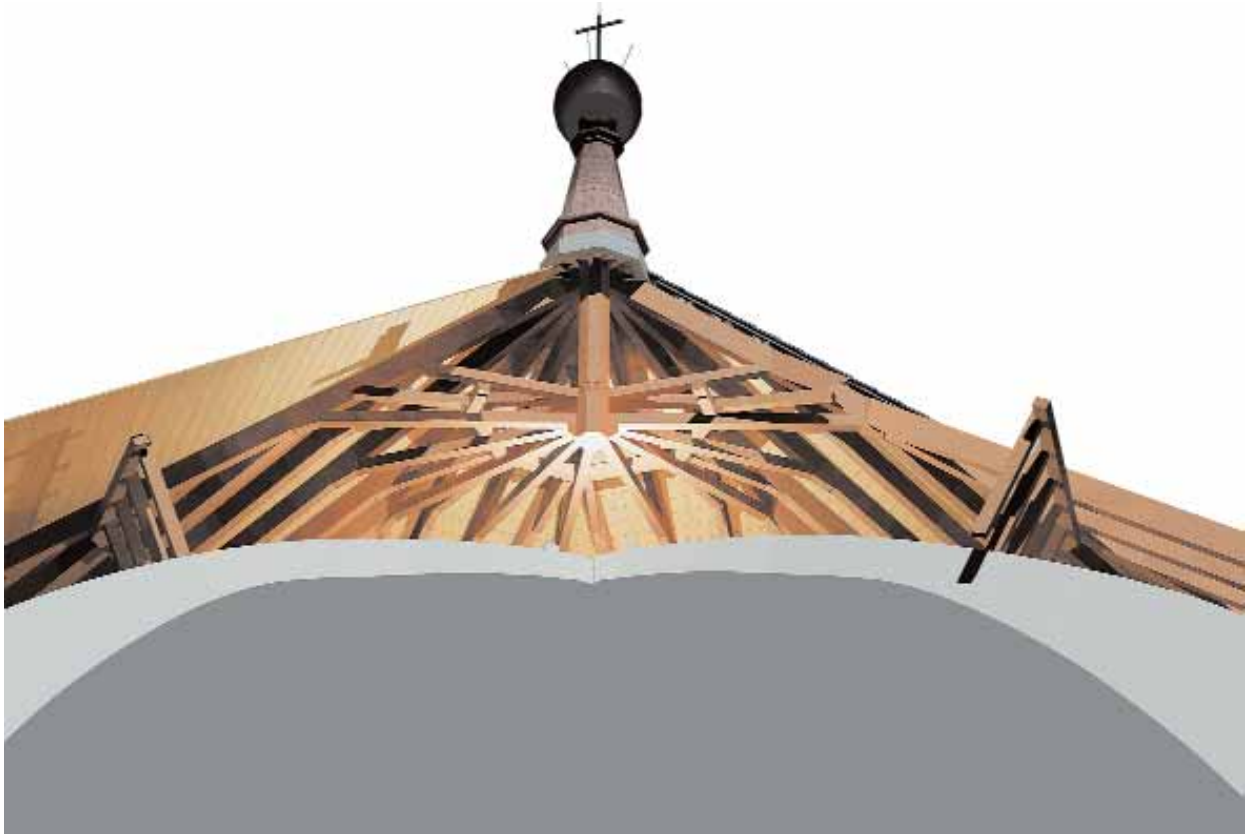
Fig. 14: Volumetría seccionada. Vista interior del traslado de la bóveda. PFG JLPG
